# บทที่ 3

○————○  
ผลการติดตามตรวจสอบผลกระทบสิ่งแวดล้อม

การดำเนินการตามมาตรการติดตามตรวจสอบผลกระทบสิ่งแวดล้อม ตามที่เสนอในรายงานการวิเคราะห์ผลกระทบสิ่งแวดล้อมที่ผ่านความเห็นชอบจากสำนักงานนโยบายและแผนทรัพยากรธรรมชาติและสิ่งแวดล้อม ของโครงการอ่างเก็บน้ำบ้านป่าละอูอันเนื่องมาจากพระราชดำริ จังหวัดประจวบคีรีขันธ์ กรมชลประทาน กระทรวงเกษตรและสหกรณ์ ในช่วงปีงบประมาณ พ.ศ. 2568 สามารถสรุปผลการติดตามตรวจสอบผลกระทบสิ่งแวดล้อม ได้ดังตารางที่ 3.1-1

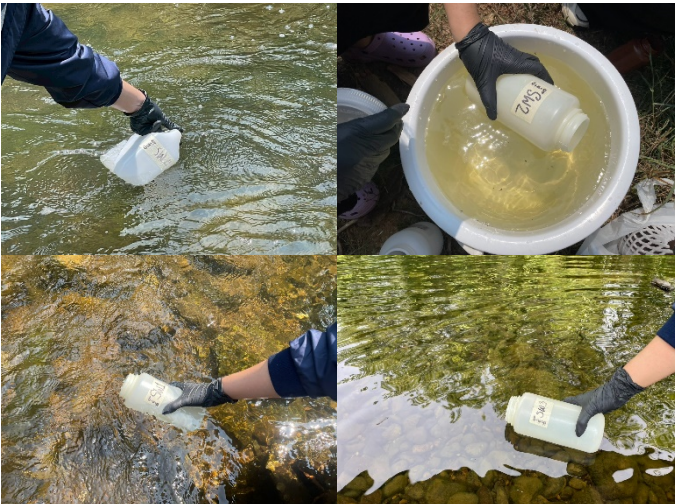
| มาตรการติดตามตรวจสอบผลกระทบสิ่งแวดล้อม | ผลการปฏิบัติตามมาตรการ | ปัญหาและแนวทางแก้ไข |
|---|---|---|
| | <p>ภาพที่ 3-1 สํารวจและเก็บตัวอย่างคุณภาพน้ำผิวดิน ครั้งที่ 1 ประจำปี 2568</p> <p>และดำเนินการเก็บตัวอย่าง ครั้งที่ 2 (ฤดูฝน) เมื่อวันที่ 31 กรกฎาคม 2568 (ภาพที่ 3-2) ลักษณะสภาพแหล่งน้ำทางกายภาพทั้ง 4 สถานี พบว่า ปริมาณน้ำค่อนข้างเยอะและไหลเร็ว ทั้ง 4 สถานีโดยเฉพาะในสถานีที่ 3 ผลการวิเคราะห์คุณภาพน้ำตามดัชนีคุณภาพน้ำทั้ง 5 ด้าน พบว่า ส่วนใหญ่มีค่าเป็นไปตามเกณฑ์มาตรฐานคุณภาพน้ำผิวดิน เมื่อเปรียบเทียบกับเกณฑ์มาตรฐานคุณภาพน้ำในแหล่งน้ำผิวดินตามประกาศคณะกรรมการสิ่งแวดล้อมแห่งชาติฉบับที่ 8 (พ.ศ. 2537) เรื่อง กำหนดมาตรฐานคุณภาพน้ำในแหล่งน้ำผิวดิน ลงวันที่ 20 มกราคม 2537 และเอกสารวิชาการสถาบันประมงน้ำจืดแห่งชาติ ฉบับที่ 75/2530 เรื่องเกณฑ์คุณภาพน้ำเพื่อการคุ้มครองทรัพยากรสัตว์น้ำจืด ยกเว้น ค่าบีโอดี ค่าเหล็ก</p> | |

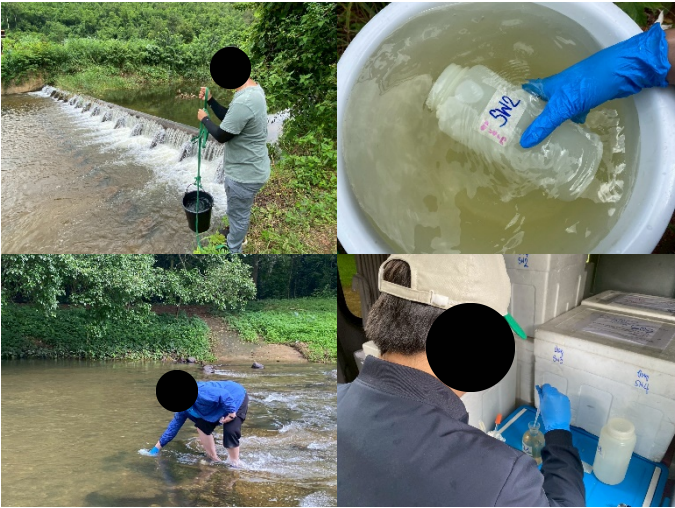
| มาตรการติดตามตรวจสอบผลกระทบสิ่งแวดล้อม | ผลการปฏิบัติตามมาตรการ | ปัญหาและแนวทางแก้ไข |
|---|---|---|
| | <p>ภาพที่ 3-2 สํารวจและเก็บตัวอย่างคุณภาพน้ำผิวดิน ครั้งที่ 2 ประจำปี 2568</p> | |

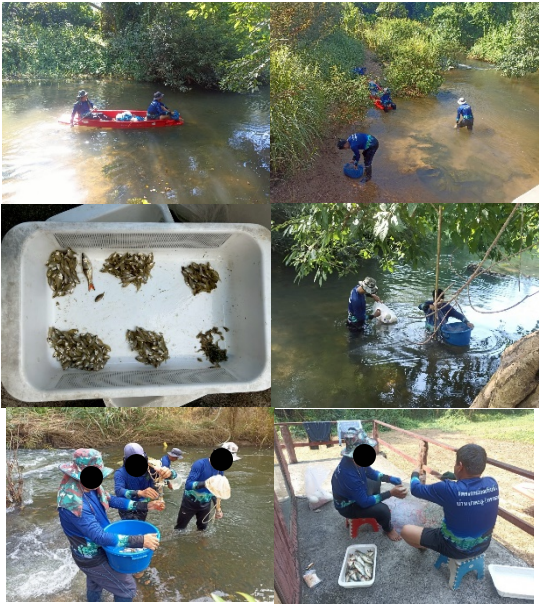
| มาตรการติดตามตรวจสอบผลกระทบสิ่งแวดล้อม | ผลการปฏิบัติตามมาตรการ | ปัญหาและแนวทางแก้ไข |
|---|---|---|
| | <p>ภาพที่ 3-3 เก็บตัวอย่างด้านนิเวศ ฯ ประจำปี 2568</p> | |

| มาตรการติดตามตรวจสอบผลกระทบสิ่งแวดล้อม | ผลการปฏิบัติตามมาตรการ | ปัญหาและแนวทางแก้ไข |
|---|---|---|
| <p>2) ทรัพยากรชีวภาพ</p> <p>2.1 ระบบนิเวศทางน้ำ</p> <p>กิจกรรมการก่อสร้างของโครงการอาจส่งผลกระทบต่อคุณภาพน้ำผิวดิน ซึ่งจะส่งผลกระทบต่อระบบนิเวศทางน้ำจึงมีการติดตามตรวจสอบระบบนิเวศทางน้ำตลอดระยะก่อสร้างโครงการ</p> <p><b>พารามิเตอร์</b></p> <ul style="list-style-type: none"> <li>• แพลงก์ตอน</li> <li>• สัตว์หน้าดิน</li> <li>• ปลา</li> </ul> <p><b>สถานีตรวจวัด</b> จำนวน 4 สถานี ซึ่งเป็นสถานีเดียวกับสถานีเก็บตัวอย่างน้ำผิวดิน</p> | <p>กรมชลประทานมีแผนการติดตามตรวจสอบระบบนิเวศทางน้ำและการประมง ซึ่งดำเนินการโดย ศูนย์วิจัยและพัฒนาประมงน้ำจืดเพชรบุรี กรมประมง ติดตามตรวจสอบระบบนิเวศทางน้ำและการประมง จำนวน 3 ครั้ง/ปี จำนวน 4 สถานีได้แก่</p> <p>สถานีที่ 1 (SW1) บริเวณแนวแกนเขื่อนอ่างเก็บน้ำห้วยป่าเลา</p> <p>สถานีที่ 2 (SW2) บริเวณห้วยป่าเลาท้ายอ่างเก็บน้ำ</p> <p>สถานีที่ 3 (SW3) แม่น้ำปราณบุรีบริเวณบ้านเฉลิมราชพัฒนา</p> <p>สถานีที่ 4 (SW4) แม่น้ำปราณบุรีหลังบรรจบกับห้วยป่าเลา</p> <p>จากการติดตามตรวจสอบระบบนิเวศทางน้ำและการประมง ในปี 2568 ศูนย์วิจัยและพัฒนาประมงน้ำจืดเพชรบุรี ดำเนินการลงพื้นที่ติดตามด้านระบบนิเวศ ฯ จากการเก็บรวบรวมข้อมูลและศึกษาระบบนิเวศทางด้านทรัพยากรประมง ตั้งแต่ผู้ผลิตขั้นปฐมภูมิถึงขั้นทุติยภูมิ ได้แก่ แพลงก์ตอนพืช แพลงก์ตอนสัตว์ สัตว์หน้าดิน และพันธุ์ปลาน้ำจืดในพื้นที่โครงการอ่างเก็บน้ำบ้านป่าละอู อำเภอดำเนินสะดวก จังหวัดราชบุรี จำนวน 3 เทียวสำรวจ สรุปรายละเอียดได้ดังนี้ สถานีที่ 1 แพลงก์ตอนพืช แพลงก์ตอนสัตว์ และสาหร่ายเจริญเติบโตได้ดี มีความหลากหลายและความชุกชุมของแพลงก์ตอนพืชสูง แพลงก์ตอนพืชชนิดเด่นที่พบคือ <i>Cosmarium</i> sp. และ <i>Staurastrum</i> sp. ซึ่งบ่งชี้คุณภาพน้ำระดับดีถึงปานกลาง ค่าความชุกชุมสัมพันธ์โดยน้ำหนักของชุดเครื่องมือช่ายอยู่ในเกณฑ์ระดับสูง ส่วนความก้าวหน้าของการก่อสร้างเกือบเสร็จสมบูรณ์แต่พื้นที่ก่อสร้างอยู่บริเวณด้านท้ายจุดสำรวจที่ 1 ทำให้การดำเนินการก่อสร้างไม่ส่งผลกระทบต่อระบบด้านนิเวศทางน้ำ สถานีที่ 2 กระแสน้ำไหลค่อนข้าง พบค่าความชุกชุมสัมพันธ์โดยน้ำหนักของชุดเครื่องมือช่ายอยู่ในเกณฑ์ระดับปานกลาง</p> | |

| มาตรการติดตามตรวจสอบผลกระทบสิ่งแวดล้อม | ผลการปฏิบัติตามมาตรการ | ปัญหาและแนวทางแก้ไข |
|---|---|---|
| | <p>เช่นเดียวกับปี 2567 แพลงก์ตอนพืชชนิดเด่นที่พบคือ <i>Staurastrum</i> sp. ซึ่งบ่งชี้คุณภาพน้ำระดับถึงปานกลาง เช่นเดียวกับจุดสำรวจที่ 1 เนื่องจากเป็นพื้นที่ท้ายน้ำและรับน้ำจากจุดสำรวจที่ 1 สถานีที่ 3 การเปลี่ยนแปลงปริมาณน้ำคล้ายปี 2567 แต่พบว่าเที่ยวสำรวจแรกในเดือนกุมภาพันธ์ 2568 มีปริมาณน้ำไหลในลำน้ำปราณบุรีซึ่งในช่วงเวลาเดียวกันของปี 2567 พบว่าน้ำในแม่น้ำแห้งขอด ปลาส่วนใหญ่ที่พบเป็นปลาไส้ตันตาแดง ปลาชีวกวายแถบดำ ปลาน้ำหมึก และปลาชื่อยอกหางเหลือง ซึ่งเป็นปลาขนาดเล็กที่ชอบอาศัยอยู่รวมตัวกันเป็นฝูง แพลงก์ตอนพืชชนิดเด่นที่พบคือ <i>Trachelomonas</i> sp. และ <i>Synedra</i> sp. สามารถบ่งบอกถึงระดับชั้นน้ำที่มีระดับสารอาหารปานกลาง คุณภาพน้ำปานกลาง แต่ในภาพรวมทั้งปีพบความชุกชุมสัมพัทธ์ของสัตว์น้ำยังอยู่ในระดับสูง สถานีที่ 4 เนื่องจากพื้นที่ท้ายสะพานคอนกรีตเป็นบริเวณที่ลำน้ำแคบทำให้ช่วงฤดูฝนกระแสน้ำจะแรง การเปลี่ยนแปลงลักษณะทางกายภาพพบว่าฤดูแล้งพื้นที่เป็นแนวหาดทรายและกรวดขนาดเล็ก ส่วนช่วงเดือนสิงหาคมซึ่งเป็นฤดูฝนพื้นที่ท้องน้ำและบริเวณตลิ่งพบทรายถูกพัดไปตามกระแสน้ำจะพบกรวดขนาดกลาง-ใหญ่ บริเวณพื้นที่ท้องน้ำใสโดยเฉพาะบริเวณเหนือสะพานคอนกรีตพบสาหร่ายแพร่กระจายหนาแน่น ปลาส่วนใหญ่เป็นปลาสร้อยนกเขา และปลาไส้ตันตาแดงคล้ายจุดสำรวจที่ 3 ซึ่งเป็นปลาที่กินซากพืชและเศษซากพืช ซากสัตว์เป็นหลัก แพลงก์ตอนพืชชนิดเด่นที่พบคือ <i>Navicula</i> sp. และ <i>Synedra</i> sp. บ่งบอกถึงระดับชั้นน้ำที่มีระดับสารอาหารปานกลาง -มาก คุณภาพน้ำปานกลาง-ไม่ดี ค่าความชุกชุมสัมพัทธ์ระดับปานกลาง จากโครงสร้างประชาคมของปลาในพื้นที่โครงการฯ พบมีสัดส่วนปลากินเนื้อต่อปลากินพืชค่อนข้างสูง แต่ยังไม่พบความชุกชุมโดยรวมของประชาคมปลาในพื้นที่โครงการอ่างเก็บน้ำบ้านป่าละอู้นมีค่าเฉลี่ย 1,162.73 กรัมต่อพื้นที่ชาย 100 ตารางเมตรต่อคืน ซึ่งจัดอยู่ในเกณฑ์ระดับความชุกชุมสูง</p> | |

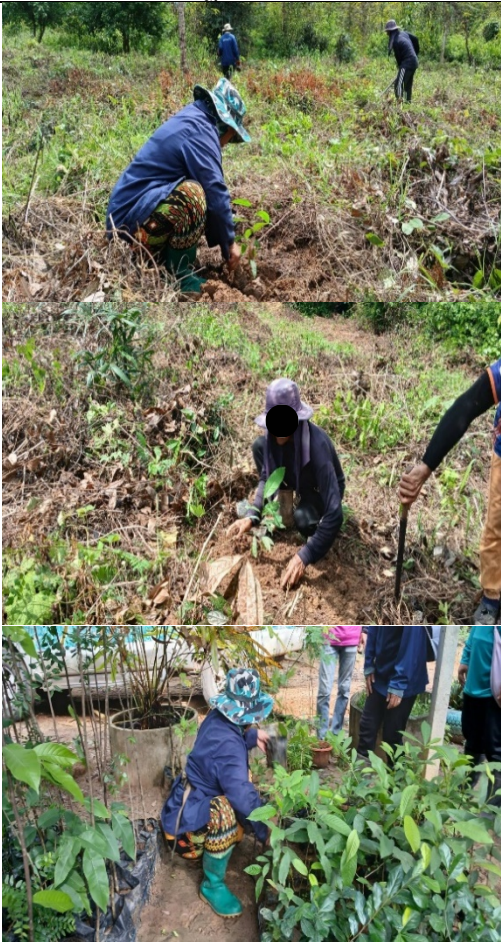
| มาตรการติดตามตรวจสอบผลกระทบสิ่งแวดล้อม | ผลการปฏิบัติตามมาตรการ | ปัญหาและแนวทางแก้ไข |
|---|---|---|
| | <p>ภาพที่ 3-4 ติดตามตรวจสอบอัตราการรอดตายและการเจริญเติบโตของกล้าไม้ ในปี พ.ศ. 2568 พร้อมดำเนินการปลูกซ่อม</p> | |

| มาตรการติดตามตรวจสอบผลกระทบสิ่งแวดล้อม | ผลการปฏิบัติตามมาตรการ | ปัญหาและแนวทางแก้ไข |
|---|---|---|
| <p><b>2.2 ระบบป่าไม้และสถานภาพการบุกรุกทำลายป่า</b></p> <ol style="list-style-type: none"> <li>1) ติดตามตรวจสอบการตัดฟันไม้ตามขอบเขตที่กำหนดไว้</li> <li>2) ติดตามตรวจสอบการลักลอบตัดไม้ และเก็บหาของป่า</li> <li>3) ติดตามตรวจสอบอัตราการรอดตาย และการเจริญเติบโตของกล้าไม้จากมาตรการปลูกป่าทดแทน หากพบว่า มีอัตราการรอดตายต่ำกว่าร้อยละ 80 ควรดำเนินการปลูกซ่อมทันที</li> </ol> | <p>กรมชลประทานสนับสนุนงบประมาณในการดำเนินการแผนการติดตามตรวจสอบผลกระทบจากการดำเนินโครงการต่อทรัพยากรป่าไม้และแผนปฏิบัติการปลูกป่าทดแทน ซึ่งดำเนินการโดยอุทยานแห่งชาติแก่งกระจาน โดยติดตามตรวจสอบอัตราการรอดตายและการเจริญเติบโตของกล้าไม้ จากมาตรการปลูกป่าทดแทน พบว่า ส่วนใหญ่กล้าไม้ที่ปลูกในแปลงปลูกป่าทดแทน จำนวน 49 ไร่ มีอัตราการรอดตายสูงและได้ดำเนินการปลูกซ่อมทันทีเมื่อพบกล้าไม้ที่ตาย</p> | |
