### บทที่ 3

#### การดำเนินการตามมาตรการติดตามตรวจสอบผลกระทบสิ่งแวดล้อม

- 1) เพื่อสรุปผลการปฏิบัติตามมาตรการติดตามตรวจสอบผลกระทบสิ่งแวดล้อมของอาคารชุดริชพาร์ค แอท เตาปูน โครงการ ริชพาร์ค แอท เตาปูน (ระยะดำเนินการ) ระหว่างเดือนกรกฎาคม - ธันวาคม พ.ศ. 2568
- 2) เพื่อนำผลการติดตามตรวจสอบผลกระทบสิ่งแวดล้อม มาเปรียบเทียบกับค่ามาตรฐานที่หน่วยงานราชการกำหนดและนำไปเป็นแนวทางในการจัดระบบการจัดการสิ่งแวดล้อม เพื่อลดผลกระทบต่อคุณภาพสิ่งแวดล้อมทั้งภายในโครงการและพื้นที่โดยรอบ
- 3) เพื่อสรุปข้อมูลจากการตรวจวัดและตรวจสอบ และใช้เป็นข้อมูลคุณภาพสิ่งแวดล้อมเพื่อนำเสนอต่อผู้รับผิดชอบของโครงการและหน่วยงานที่เกี่ยวข้อง

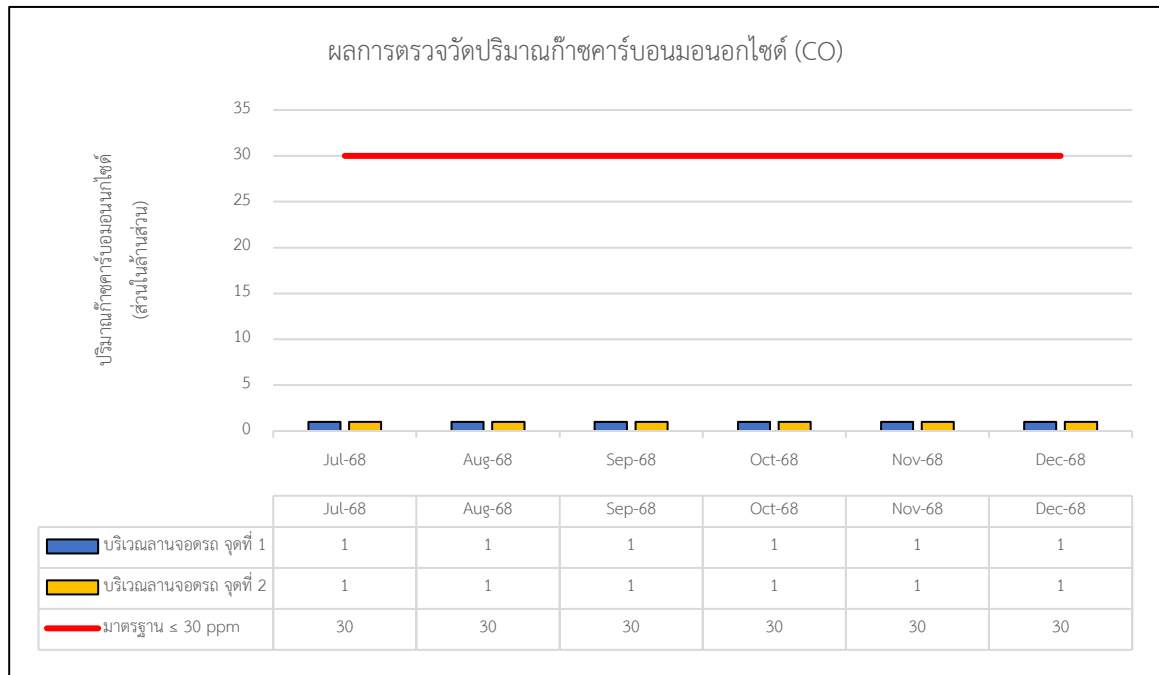
ภาพที่ 3.5.1-1 กราฟเปรียบเทียบผลการตรวจวัดปริมาณก๊าซคาร์บอนมอนอกไซด์ (CO)

| ช่วงเวลา | ผลการตรวจวัดปริมาณก๊าซคาร์บอนมอนอกไซด์ (CO) (ส่วนในล้านส่วน) | | | | | |
|---|---|---|---|---|---|---|
| ค่าเฉลี่ย 1 ชั่วโมง | < 1.0 | < 1.0 | < 1.0 | < 1.0 | < 1.0 | < 1.0 |
| ค่ามาตรฐาน 1 ชั่วโมง <sup>1/</sup> | 30 | 30 | 30 | 30 | 30 | 30 |

บริเวณลานจอดรถ ช่วงเดือนกรกฎาคมถึงเดือนธันวาคม พ.ศ. 2568

ผลการตรวจวัดปริมาณก๊าซคาร์บอนมอนอกไซด์ (CO) ทั้ง 2 จุด ในช่วงเดือนมกราคม ถึงเดือนมิถุนายน พ.ศ. 2568 พบว่า มีค่าอยู่ในเกณฑ์ตามมาตรฐานตามประกาศ คณะกรรมการสิ่งแวดล้อมแห่งชาติ ฉบับที่ 10 (พ.ศ. 2538) ออกตามความในพระราชบัญญัติส่งเสริมและรักษาคุณภาพสิ่งแวดล้อมแห่งชาติ พ.ศ. 2535 เรื่อง กำหนดมาตรฐานคุณภาพอากาศในบรรยากาศโดยทั่วไป โดยกำหนดปริมาณก๊าซคาร์บอนมอนอกไซด์ (CO) เฉลี่ย 1 ชั่วโมง ไว้ไม่เกิน 30 ส่วนในล้านส่วน ผลการตรวจวัดปริมาณก๊าซคาร์บอนมอนอกไซด์ (CO) ทั้ง 2 จุด รายละเอียดแสดงดังการรายงานผลการตรวจวัดคุณภาพอากาศในบรรยากาศ และภาพที่ 3.5.1-1 การตรวจวัดคุณภาพอากาศในบรรยากาศและจุดตรวจวัดคุณภาพอากาศของโครงการแสดงดังภาพที่ 3.5.1-3 และภาพที่ 3.5.1-4

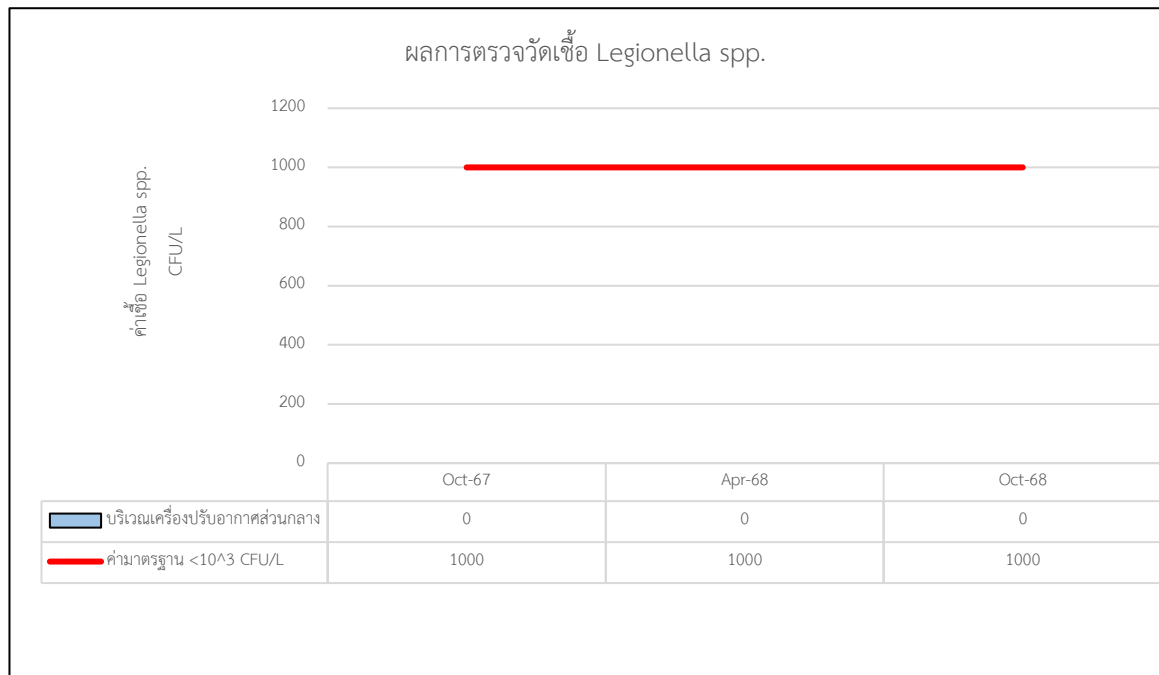
ภาพที่ 3.5.1-2 แสดงผลการตรวจวัด Legionell spp.  
ในน้ำทิ้งจากระบบปรับอากาศพื้นที่ส่วนกลางของโครงการ  
ระหว่างเดือนตุลาคม พ.ศ. 2567 และเดือนเมษายน เดือนตุลาคม พ.ศ. 2568

| พารามิเตอร์ที่ตรวจวัด | หน่วย | ผลการตรวจวัด | ค่ามาตรฐาน <sup>1/</sup> |
|---|---|---|---|
| 1. Legionella spp | CFU/L | ไม่พบ | <10 <sup>3</sup> CFU/L<br>ความเสี่ยงต่อสุขภาพระดับน้อย |

ผลการตรวจน้ำทิ้งจากระบบปรับอากาศบริเวณเครื่องปรับอากาศพื้นที่ส่วนกลางของโครงการ  
ในเดือนตุลาคม พ.ศ. 2568 ไม่พบเชื้อ Legionella spp. ในน้ำทิ้งจากระบบปรับอากาศ ซึ่งอยู่ในเกณฑ์ข้อแนะนำ  
ของ European Legionnaires' disease surveillance Network (ELDSNet) (Papadakis et al., 2018)  
รายละเอียดผลการตรวจวัดแสดงดังการรายงานผล การตรวจวัดเชื้อ Legionella spp. ในน้ำทิ้งจากระบบ  
ปรับอากาศและภาพที่ 3.5.1-2 การตรวจวัดคุณภาพอากาศในบรรยากาศและจุดตรวจวัดคุณภาพอากาศของ  
โครงการแสดงดังภาพที่ 3.5.1-3 และภาพที่ 3.5.1-4

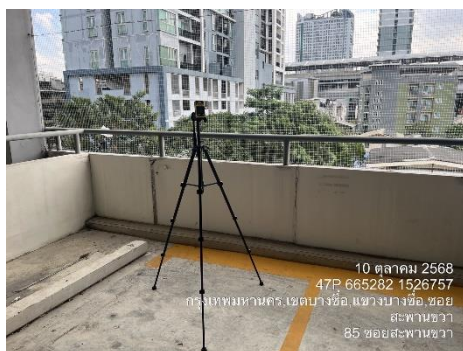
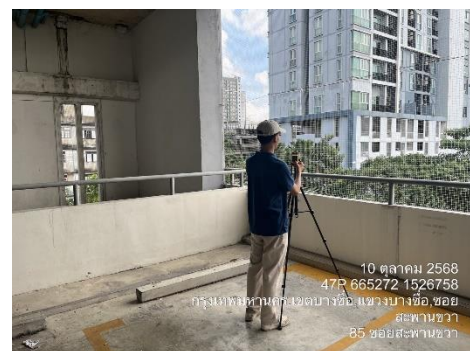
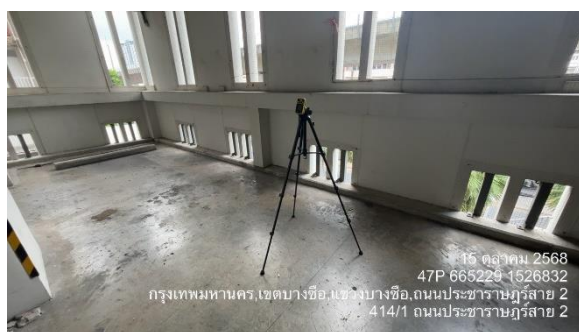
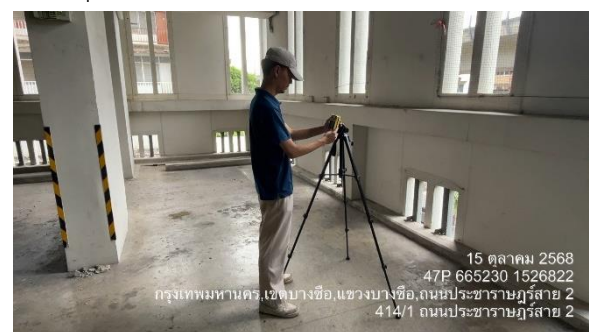
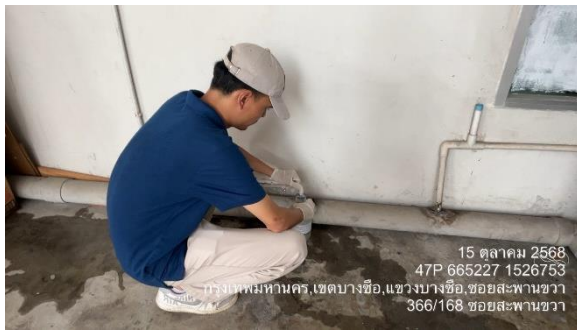
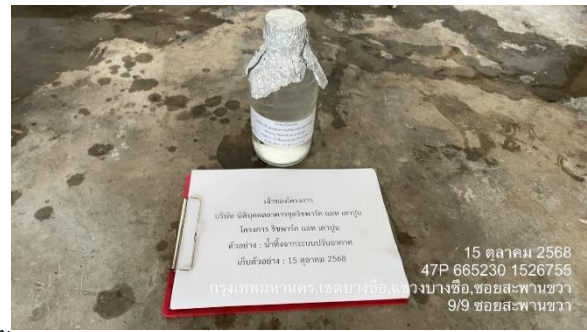
ค. บริเวณเครื่องปรับอากาศพื้นที่ส่วนกลางของโครงการ  
ภาพที่ 3.5.1-3 การตรวจวัดคุณภาพอากาศในบรรยากาศ

ก. บริเวณลานจอดรถ จุดที่ 1

ข. บริเวณลานจอดรถ จุดที่ 2

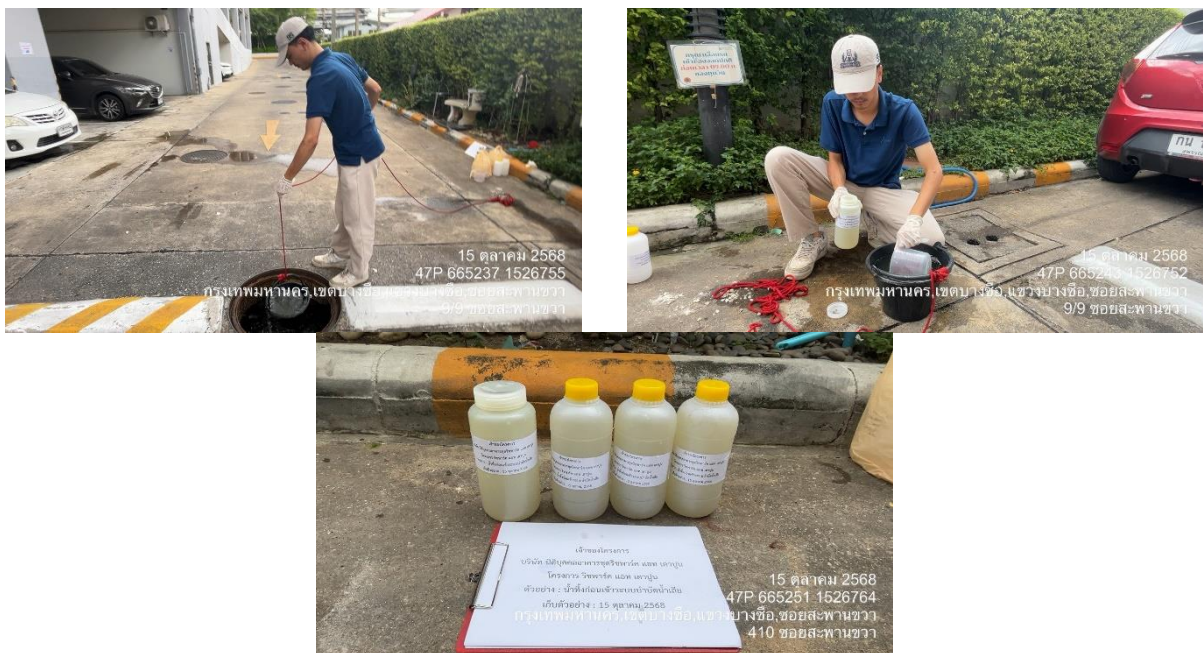
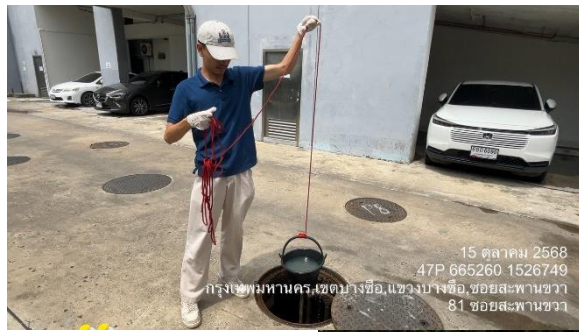
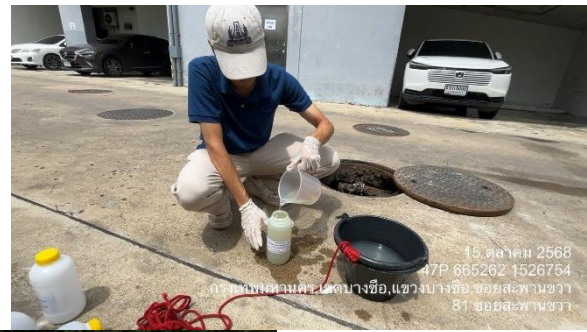
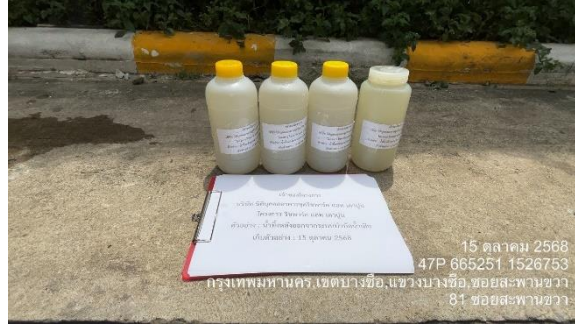
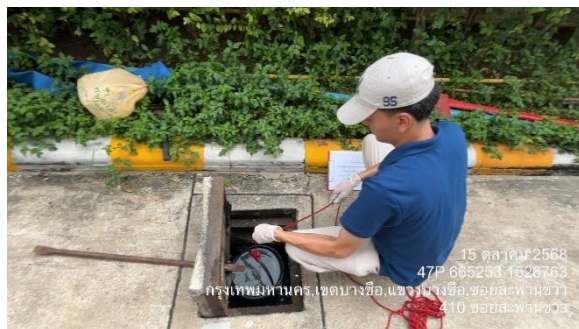
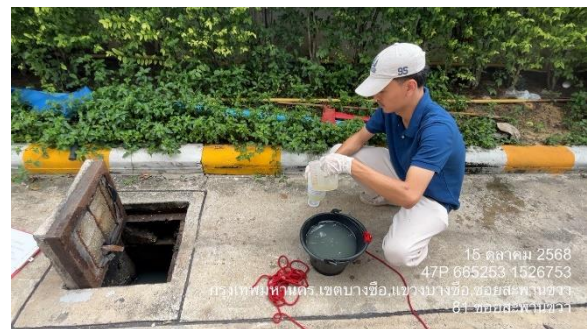
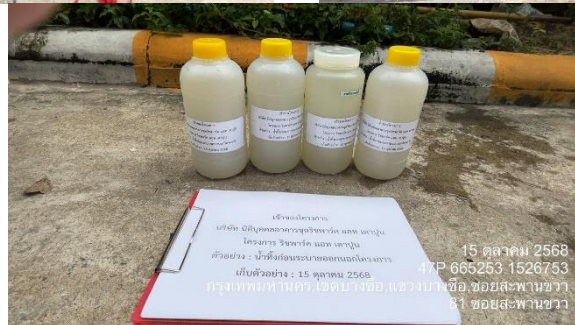
ค. เก็บตัวอย่างบริเวณน้ำทิ้งก่อนระบายออกนอกโครงการ  
ภาพที่ 3.5.2-8 การเก็บตัวอย่างคุณภาพน้ำทิ้งของโครงการ

ก. เก็บตัวอย่างบริเวณน้ำทิ้งก่อนเข้าระบบบำบัดน้ำเสีย

ข. เก็บตัวอย่างบริเวณน้ำทิ้งหลังจากจากระบบบำบัดน้ำเสีย

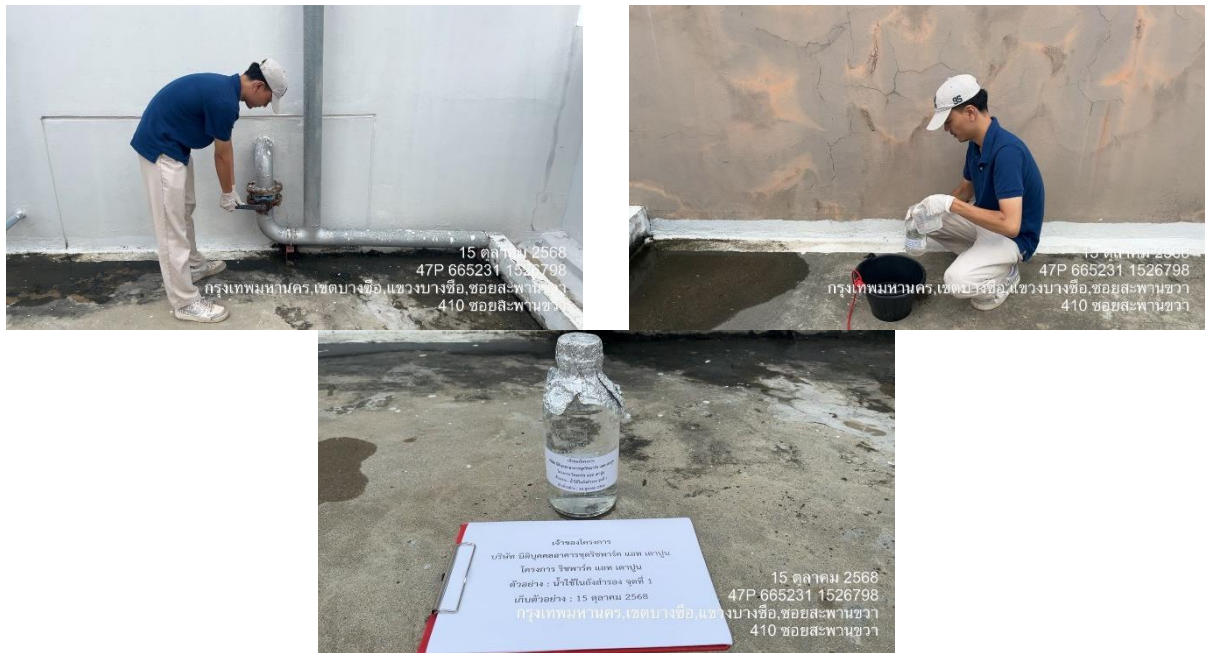
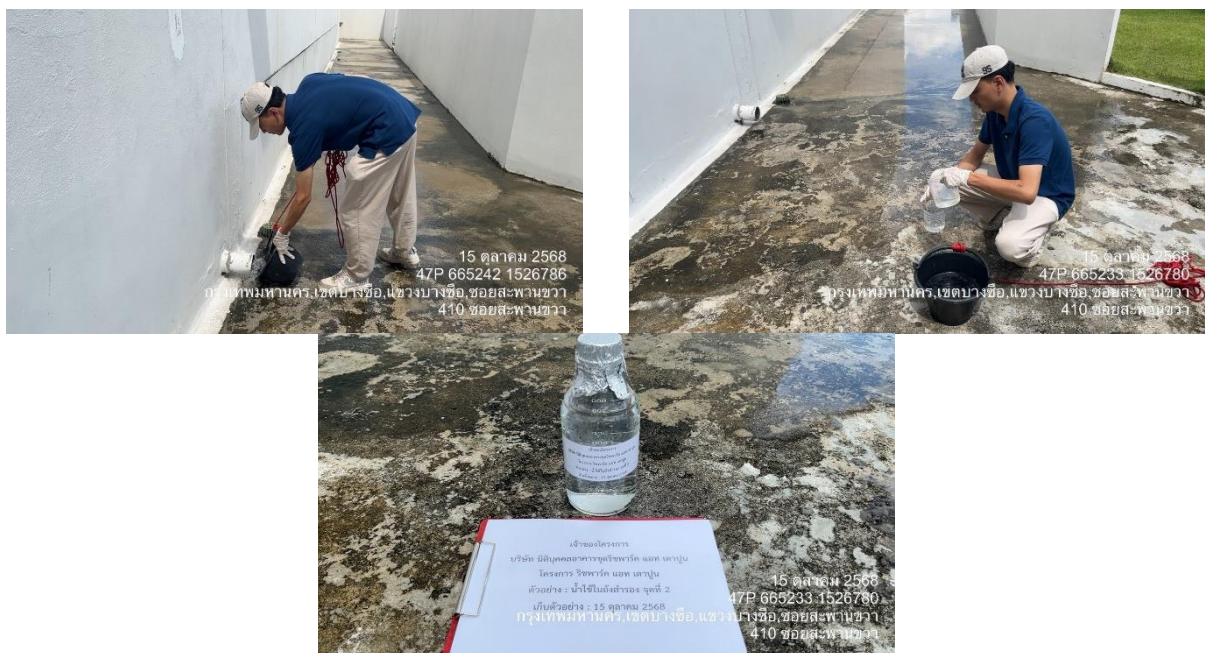
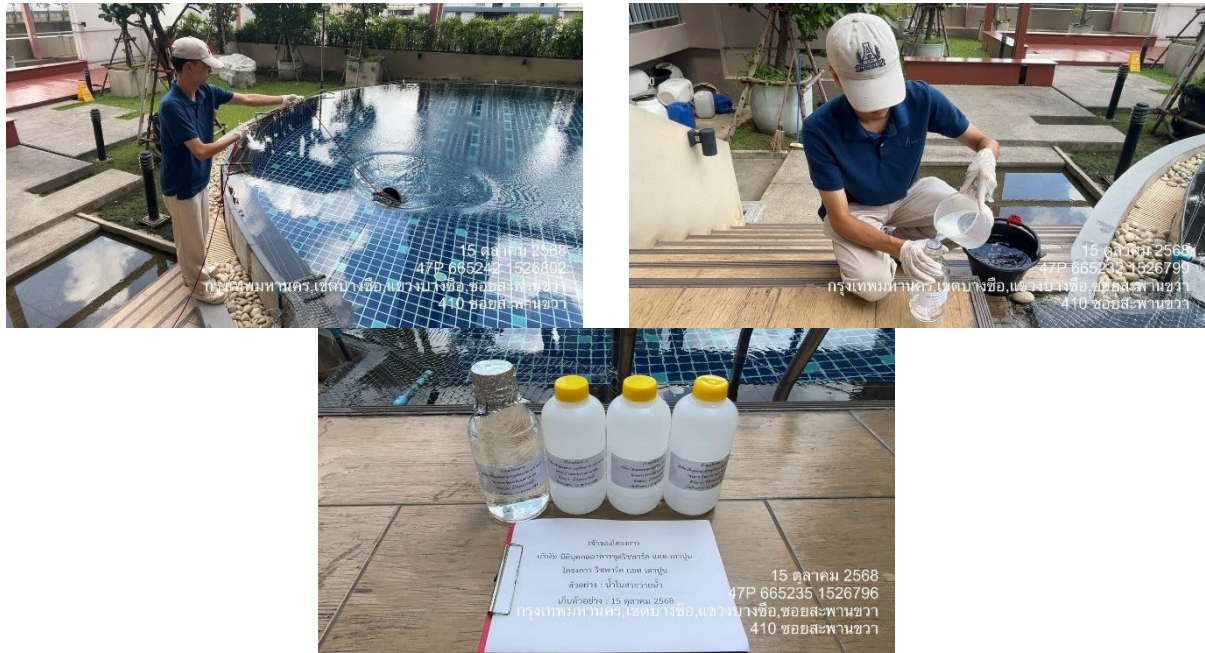
ภาพที่ 3.5.4-15 การเก็บตัวอย่างน้ำบริเวณถังสำรองน้ำใช้ และบริเวณสระว่าย

ก. เก็บตัวอย่างบริเวณถังสำรองน้ำใช้ จุดที่ 1

ข. เก็บตัวอย่างบริเวณบริเวณถังสำรองน้ำใช้ จุดที่ 2

ค. เก็บตัวอย่างบริเวณสระว่าย
