หนังสือนำเสนอรายงานผลการปฏิบัติตามมาตรการป้องกันและแก้ไขผลกระทบสิ่งแวดล้อม
และมาตรการติดตามตรวจสอบผลกระทบสิ่งแวดล้อมโครงการระบบโครงข่ายไฟฟ้า
230 กิโลโวลต์ คลองแจ๊ะ-สตูล (ส่วนที่พาดผ่านพื้นที่ป่าอนุรักษ์เพิ่มเติม)-ระยะก่อสร้าง
ฉบับที่ 1 (มกราคม-มิถุนายน 2568)

เรื่อง ขอส่งรายงานผลการปฏิบัติตามมาตรการที่กำหนดไว้ในรายงานผลกระทบสิ่งแวดล้อมเบื้องต้น (IEE) โครงการระบบโครงข่ายไฟฟ้า 230 กิโลโวลต์ คลองแฉะ-สตูล (ส่วนที่พาดผ่านพื้นที่ป่าอนุรักษ์เพิ่มเติม) ของการไฟฟ้าฝ่ายผลิตแห่งประเทศไทย

งานติดตามตรวจสอบคุณภาพสิ่งแวดล้อมด้านทรัพยากรสัตว์ป่า และ
นิเวศวิทยาแหล่งน้ำสำหรับโครงการระบบโครงข่ายไฟฟ้า 230 กิโลโวลต์
คลองแวง-สตูล (ส่วนที่พาดผ่านพื้นที่ป่าอนุรักษ์เพิ่มเติม)
ระยะก่อสร้างประจำปี 2568

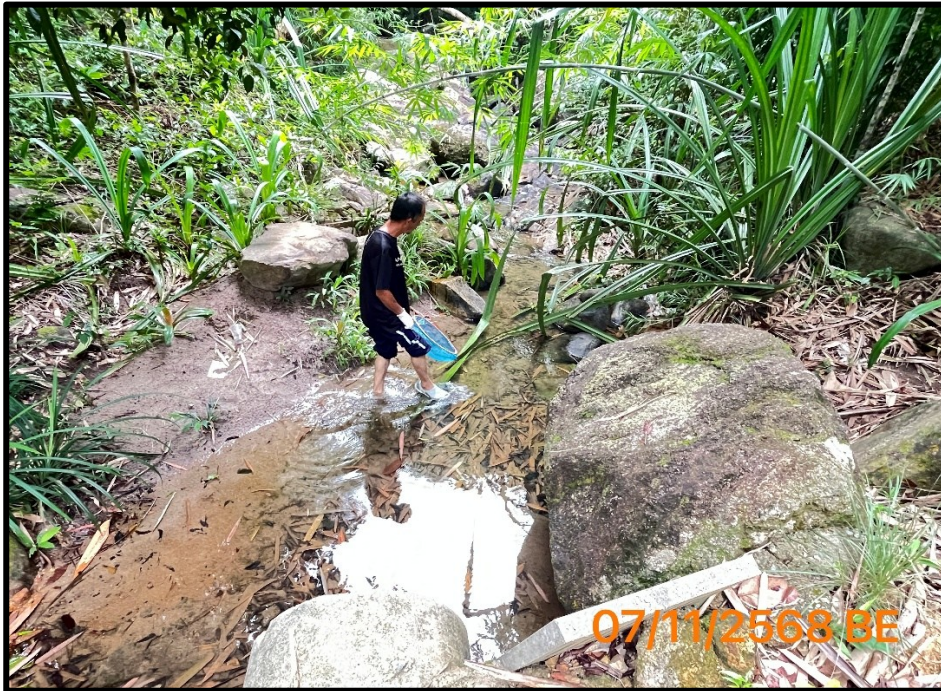
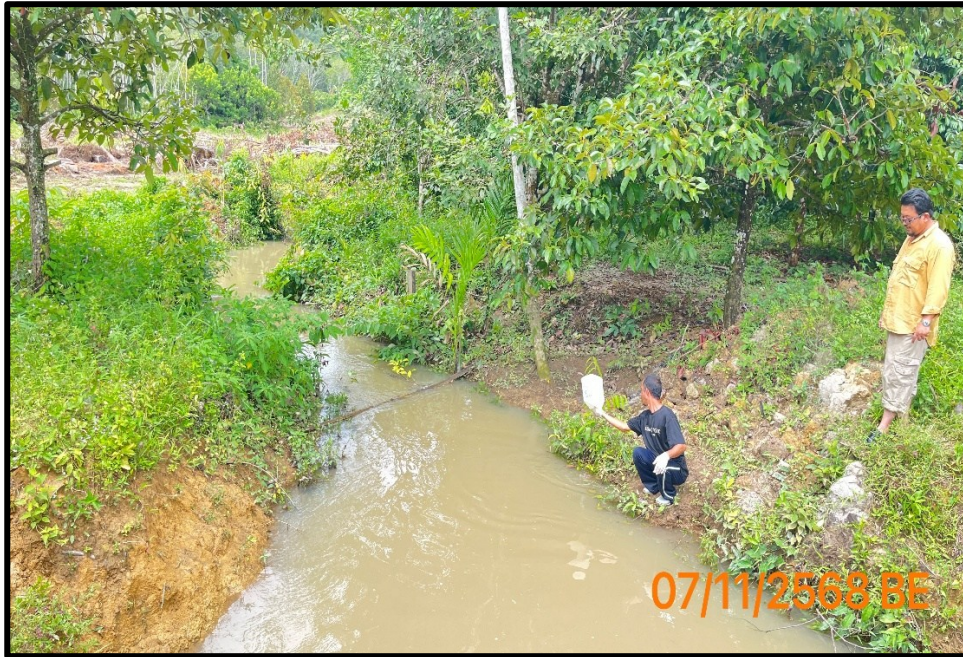
รูปที่ 7 สถานีสำรวจเก็บรวบรวมข้อมูลศึกษาการติดตามตรวจสอบด้านนิเวศวิทยาทางน้ำ 3 สถานี

สถานีที่ 1 (St.1) บริเวณน้ำตกโตนหินสามก้อน ตำบลท่าชะมวง อำเภอรัตนภูมิ

สถานีที่ 2 (St.2) บริเวณคลองป้ง ตำบลเขาพระ อำเภอรัตนภูมิ

สถานีที่ 3 (St.3) บริเวณคลองกั่ว ตำบลเขาพระ อำเภอรัตภูมิ

ทำการติดตามตรวจสอบชนิด และปริมาณของสัตว์น้ำในบริเวณแหล่งน้ำที่มีโอกาสได้รับผลกระทบจากการก่อสร้างโครงการฯ เพื่อใช้เป็นฐานข้อมูล จำนวน 3 สถานี ความถี่ 1 ครั้ง ทำการเก็บรวบรวมตัวอย่างในวันที่ 7 เดือนพฤศจิกายน 2568 (รูปที่ 6 และ 7) ดังนี้

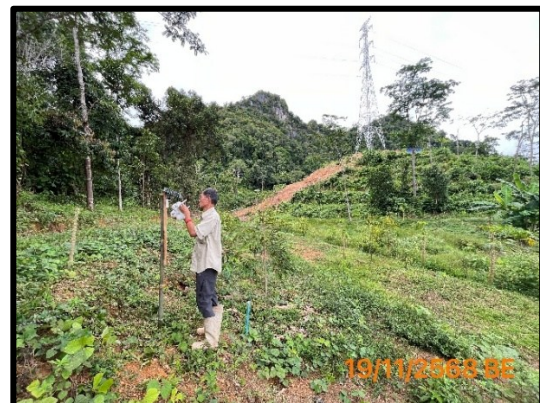
รูปที่ 8 การติดตามตรวจสอบด้านทรัพยากรสัตว์ป่าโดยใช้กล้องดักถ่ายบริเวณโครงการฯ

การติดตั้งกล้องดักถ่าย 2 ตัวที่สถานีที่ 2 (WL.2) บริเวณป่าคลองกั่ว ตำบลเขาพระ

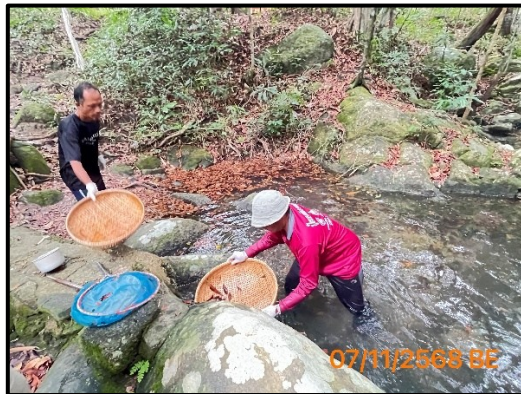
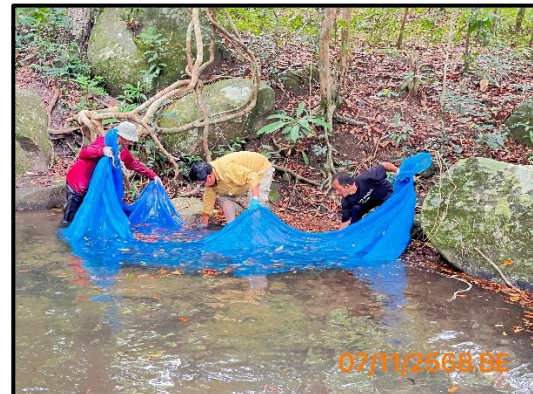
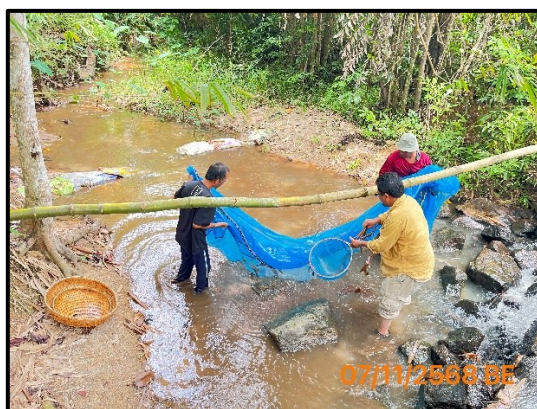
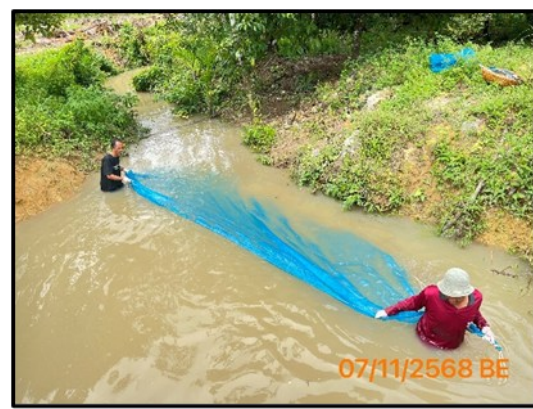
รูปที่ 9 การสำรวจเก็บรวบรวมข้อมูลติดตามตรวจสอบด้านนิเวศวิทยาทางน้ำ (สำรวจชนิด ปริมาณสัตว์น้ำ และการเก็บตัวอย่างเพื่อตรวจวัดคุณภาพน้ำผิวดินของโครงการ

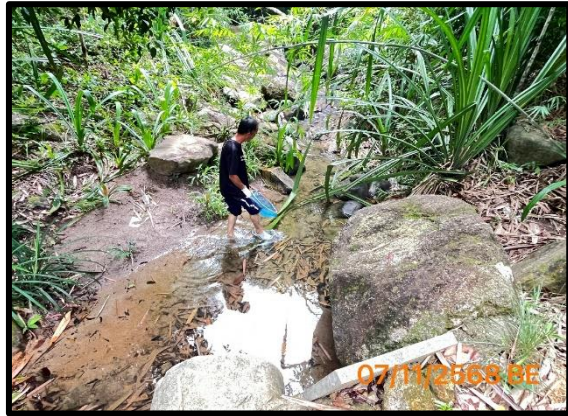
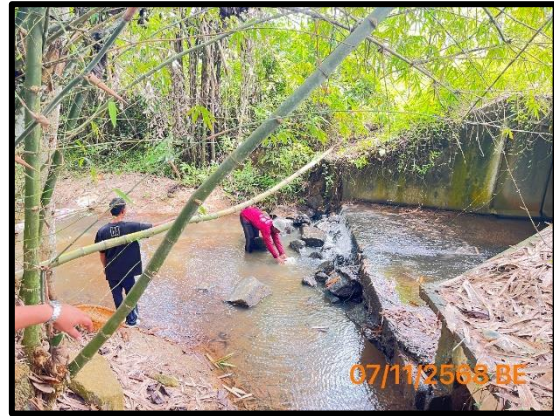
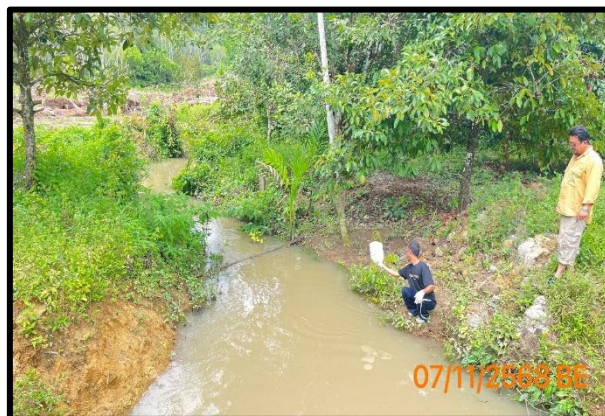
STKNG 1 คลองปึง

STKNG 2 คลองเล

STKNG 3 คลองกั่ว

รูปที่ ซ-2 : การตรวจวัดคุณภาพน้ำผิวดินในคลองเล (STKNG 1) คลองปึง (STKNG 2) และคลองกั่ว (STKNG 3) วันที่ 7 พฤศจิกายน 2568
