รายงานผลการปฏิบัติตามมาตรการป้องกันและแก้ไขผลกระทบสิ่งแวดล้อม
และมาตรการติดตามตรวจสอบผลกระทบสิ่งแวดล้อม
โครงการระบบโครงข่ายไฟฟ้า 230 กิโลโวลต์ คลองแจ๊ะ-สตูล
(ส่วนที่พาดผ่านพื้นที่ป่าอนุรักษ์เพิ่มเติม)

ฉบับที่ 2 (กรกฎาคม-ธันวาคม 2568)

รายงานผลการปฏิบัติตามมาตรการป้องกันและแก้ไขผลกระทบสิ่งแวดล้อม
และมาตรการติดตามตรวจสอบผลกระทบสิ่งแวดล้อม
โครงการระบบโครงข่ายไฟฟ้า 230 กิโลโวลต์ คลองแกลง-สตูล
(ส่วนที่พาดผ่านพื้นที่ป่าอนุรักษ์เพิ่มเติม) - ระยะก่อสร้าง
ฉบับที่ 2 (กรกฎาคม-ธันวาคม 2568)

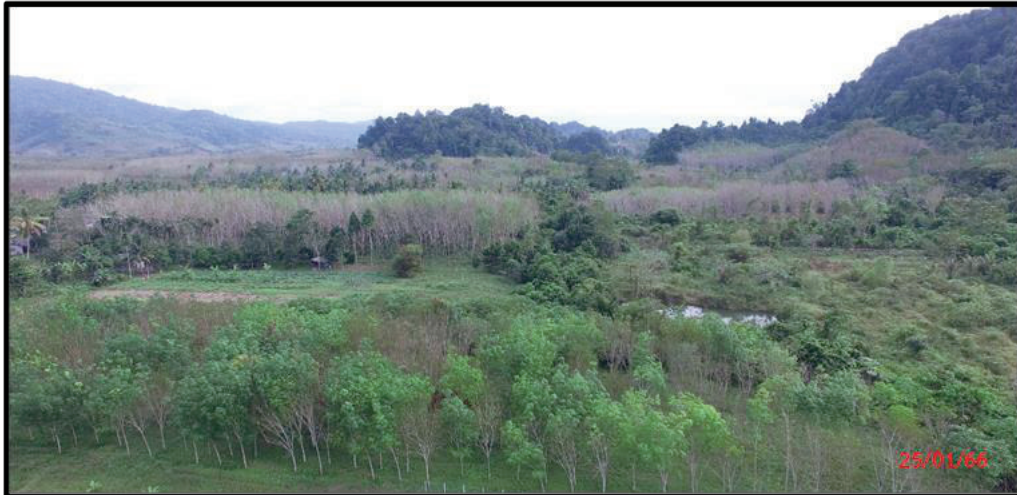
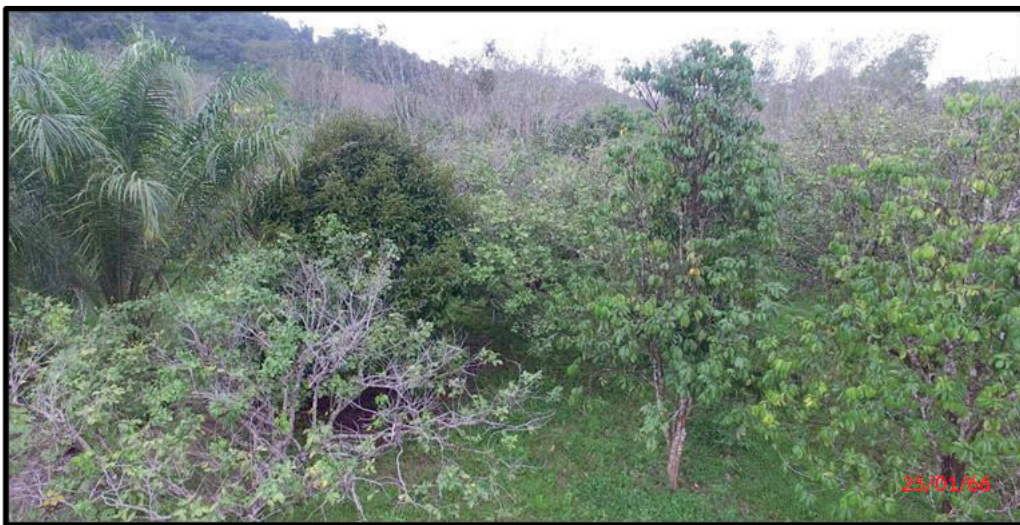
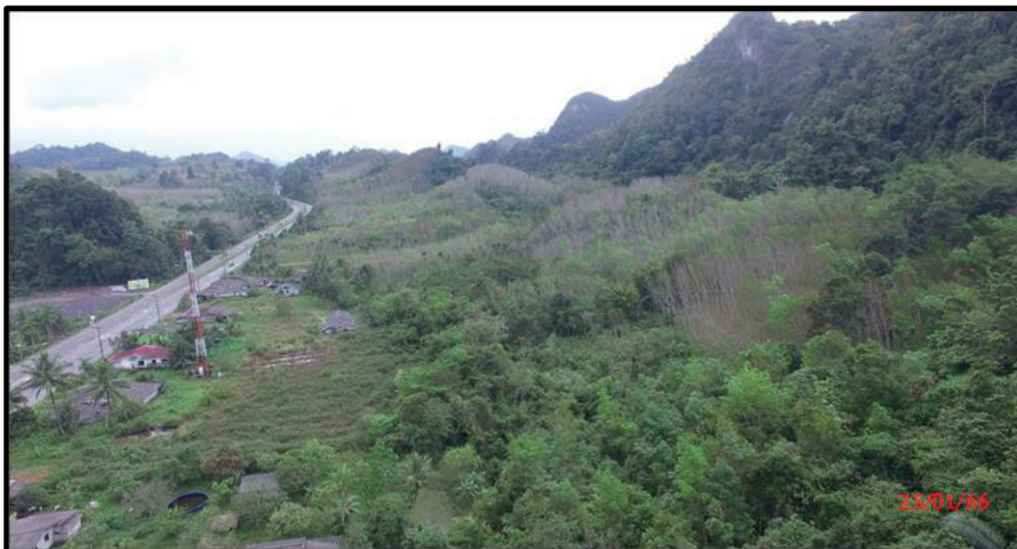
รูปที่ 1.3 สภาพทั่วไปก่อนการก่อสร้างบริเวณพื้นที่โครงการพาดผ่านพื้นที่ป่าอนุรักษ์เพิ่มเติม (ป่า C)
ในเขตป่าสงวนแห่งชาติป่าแม่พรุ ป่าเทือกเขาไฟไหม้ และป่าคลองแก้ว

ช่วงที่ 2 พาดผ่านพื้นที่ป่าอนุรักษ์เพิ่มเติม (ป่า C) ในเขตป่าสงวนแห่งชาติป่าแม่พรุ ป่าเทือกเขาไฟไหม้ และป่าคลองกั่ว ระยะทางประมาณ 1,045 เมตร ในท้องที่ตำบลเขาพระ อำเภอรัตภูมิ จังหวัดสงขลา สภาพภูมิประเทศเป็นที่ราบเชิงเขาด้านทิศตะวันตกของเขตรักษาพันธุ์สัตว์ป่าโตนงาช้าง สำหรับการใช้ประโยชน์ที่ดินตามแนวระบบโครงข่ายไฟฟ้าส่วนใหญ่เป็นสวนยางพารา และไม้ผล ดังแสดงใน รูปที่ 1.1 และ รูปที่ 1.3

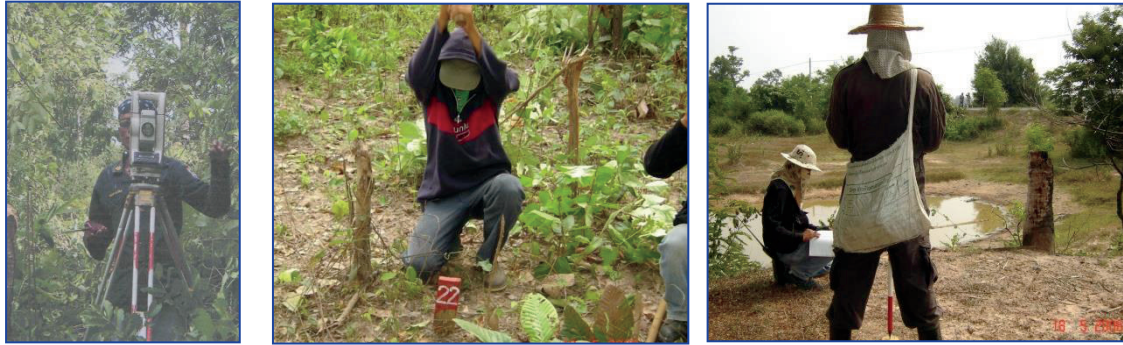
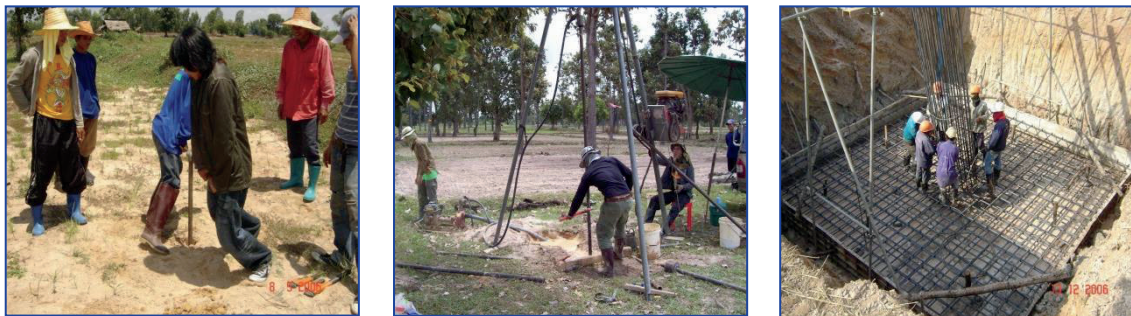
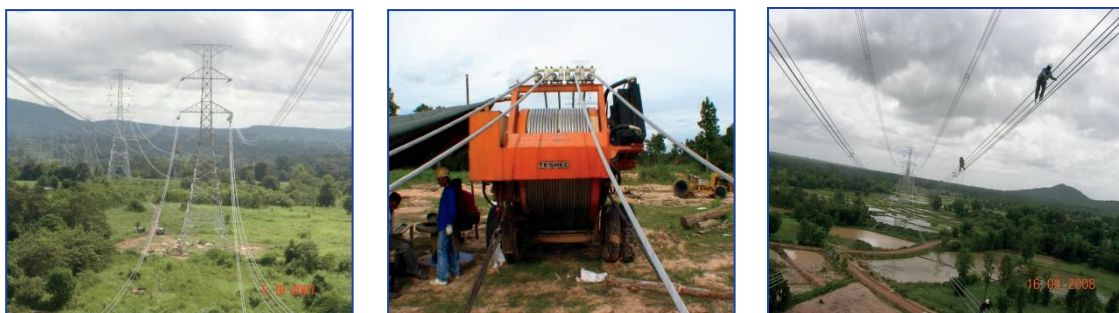
รูปที่ 1.6 ขั้นตอนและวิธีการก่อสร้างสายส่งไฟฟ้าแรงสูง

การก่อสร้างสายส่งไฟฟ้าแรงสูงโดยทั่วไป ประกอบด้วยกิจกรรมที่ต้องดำเนินการรวม 6 ขั้นตอน ดังแสดงในรูปที่ 1.6 รายละเอียดดังนี้

ขั้นตอนที่ 1 งานสำรวจแนวสายส่งและกำหนดตำแหน่งเสาไฟฟ้า

ขั้นตอนที่ 2 - 4 งานเจาะสำรวจชั้นดิน งานตัดต้นไม้ และงานก่อสร้างฐานราก

ขั้นตอนที่ 5 งานติดตั้งเสาโครงเหล็กและแขวนลูกถ้วยเตรียมงานชิงสาย

ขั้นตอนที่ 6 งานชิงสายไฟฟ้า และตรวจสอบสายส่งไฟฟ้าก่อนจ่ายไฟ

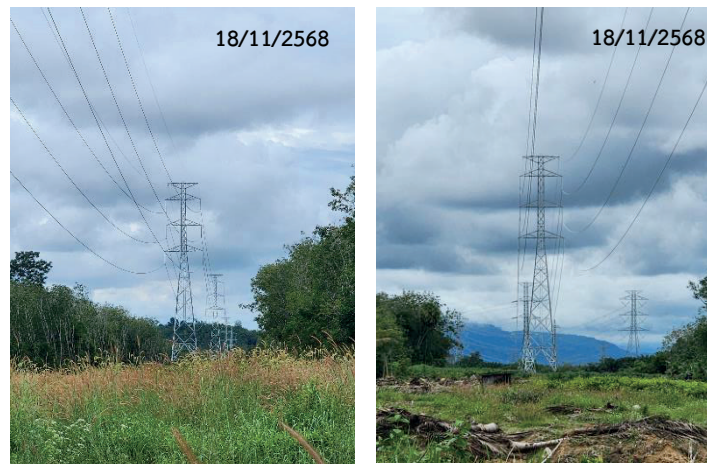
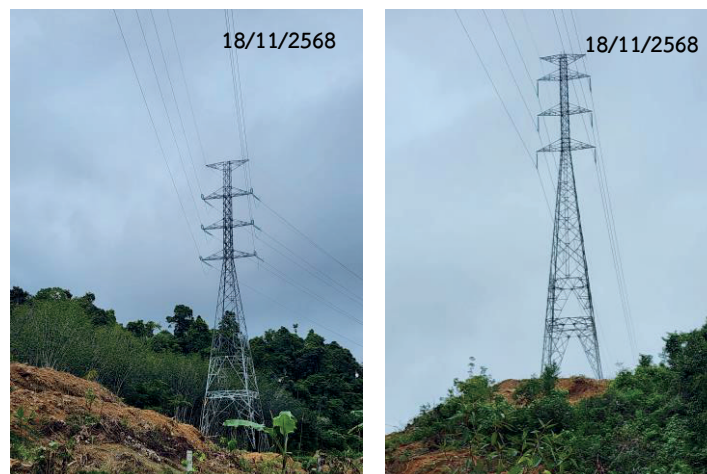
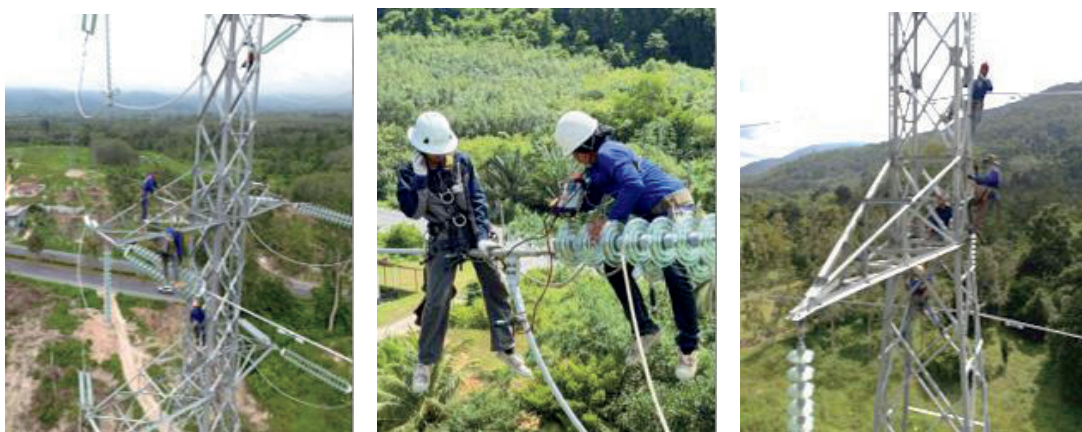
รูปที่ 1.11 สถานภาพการดำเนินงานในปัจจุบัน

โครงการระบบโครงข่ายไฟฟ้า 230 กิโลโวลต์ คลองแวง-สตูล ได้ดำเนินการก่อสร้างฐานราก ติดตั้งเสาโครงเหล็ก และชิงสายไฟฟ้าแล้วเสร็จเรียบร้อยแล้วทั้งหมดตลอดแนวสาย ปัจจุบันอยู่ระหว่างการตรวจรับงาน ซึ่งมีกำหนดนำสายส่งเข้าใช้งานในระบบในวันที่ 27 มกราคม 2569 (รูปที่ 1.11)

ภาพต้นเสาช่วงที่ 1

ภาพต้นเสาช่วงที่ 2

ภาพการขึงสายไฟฟ้า
