งานจ้างที่ปรึกษาติดตามตรวจสอบผลการปฏิบัติตามมาตรการ
ที่กำหนดไว้ในรายงานการประเมินผลกระทบสิ่งแวดล้อม
ท่าอากาศยานอุดรธานี ขอนแก่น อุดรธานี
นครพนม เลย ร้อยเอ็ด บุรีรัมย์ และนครราชสีมา
(ภาคตะวันออกเฉียงเหนือ) ประจำปีงบประมาณ 2568

รายงานฉบับสมบูรณ์ เล่มที่ 1
(FINAL REPORT I)
ท่าอากาศยานร้อยเอ็ด

การจัดทำรายงานผลการปฏิบัติตามมาตรการป้องกันและแก้ไขผลกระทบสิ่งแวดล้อม
และมาตรการติดตามตรวจสอบผลกระทบสิ่งแวดล้อม
โครงการท่าอากาศยานร้อยเอ็ด

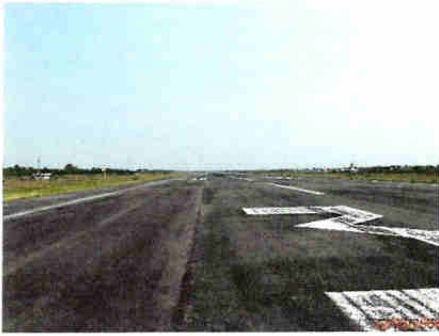
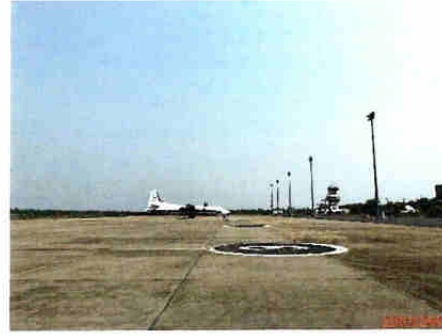
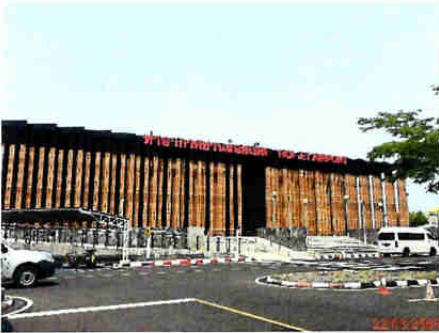
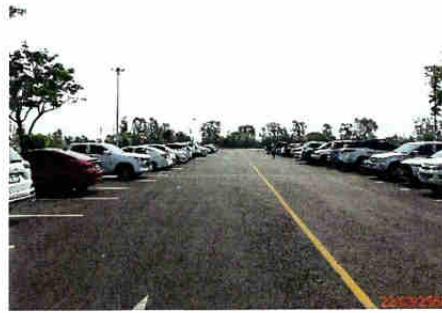
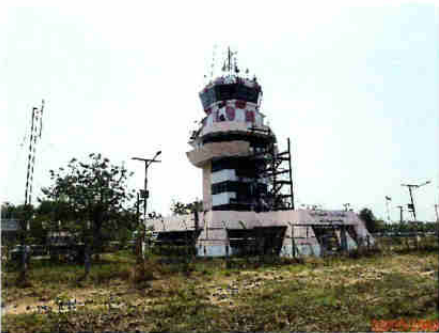
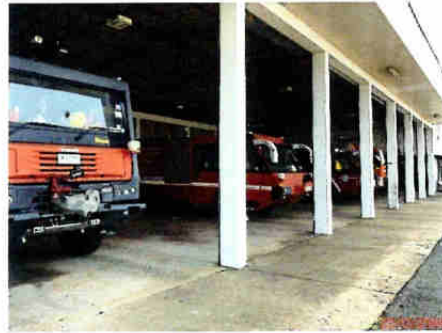
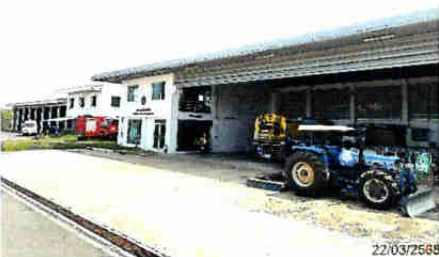
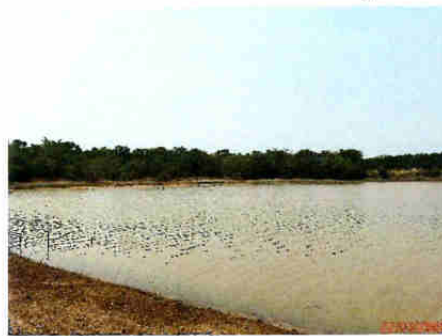
ภาพที่ 2.3-1 องค์ประกอบของท่าอากาศยานร้อยเอ็ดในปัจจุบัน (เดือนมีนาคม พ.ศ. 2568)

ทางวิ่ง (Runway)

ลานจอดอากาศยาน (Apron)

อาคารที่พักผู้โดยสาร

ที่จอดรถ

อาคารหอบังคับการบิน

อาคารที่ทำการดับเพลิงและหน่วยกู้ภัย

อาคารเก็บเครื่องมือกล

บ่อน้ำ

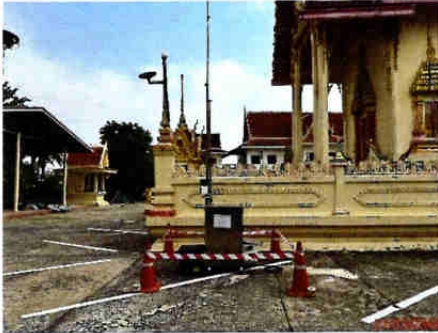
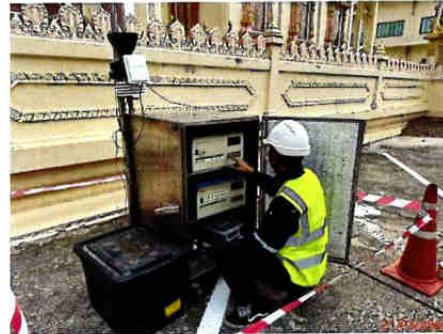
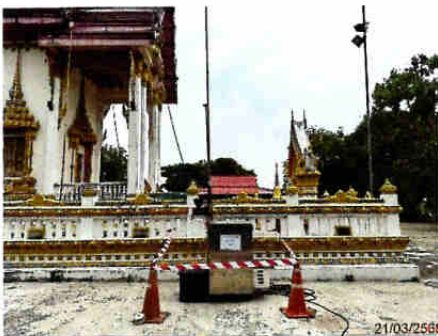
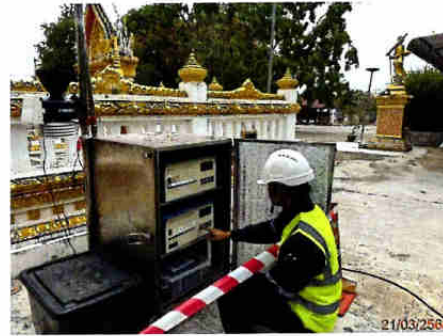
ภาพที่ 5.2.1-1 การตรวจวัดคุณภาพอากาศ ท่าอากาศยานร้อยเอ็ด

วัดฉิมพลีวัน (บ้านพลับพลา)

วัดโนนงามหนองพอก (บ้านหนองพอก)

ระหว่างวันที่ 21-23 มีนาคม พ.ศ.2568 (ลมมรสุมตะวันออกเฉียงเหนือ)

2.4) **ระยะเวลาตรวจวัด :** ดำเนินการตรวจวัดคุณภาพอากาศเป็นเวลา 3 วันต่อเนื่องกัน ตลอดระยะเวลาการศึกษา 400 วัน โดยพิจารณาช่วงเวลาในการตรวจวัดให้สอดคล้องกับลมมรสุม ได้แก่ ลมมรสุมตะวันออกเฉียงเหนือ กับลมมรสุมตะวันตกเฉียงใต้ รวมทั้งสิ้น 2 ครั้ง โดยได้ดำเนินการตรวจวัดครั้งที่ 1 ระหว่างวันที่ 21-23 มีนาคม พ.ศ.2568 เพื่อเป็นตัวแทนการตรวจวัดในช่วงลมมรสุมตะวันออกเฉียงเหนือ (ภาพที่ 5.2.1-1)

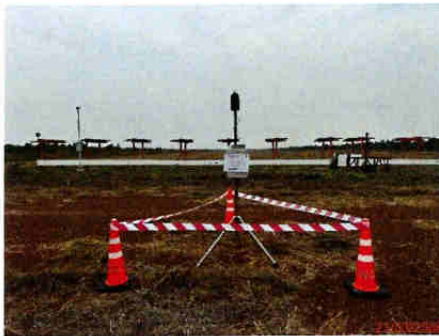
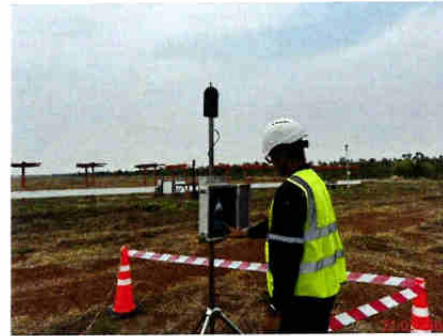
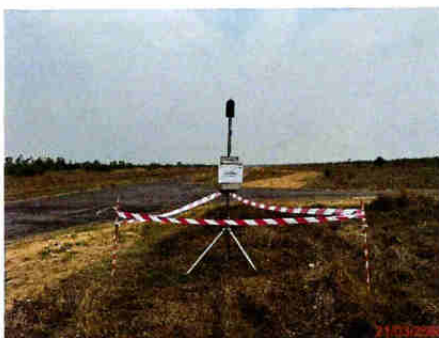
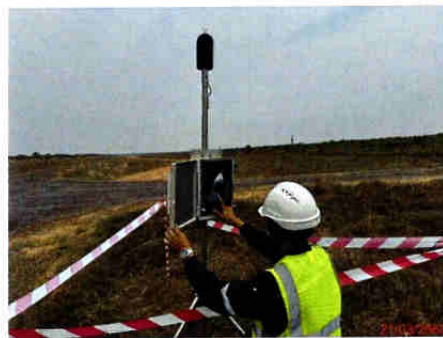
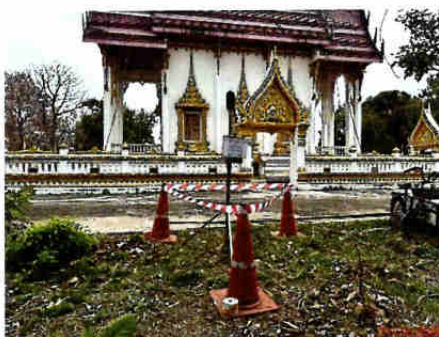
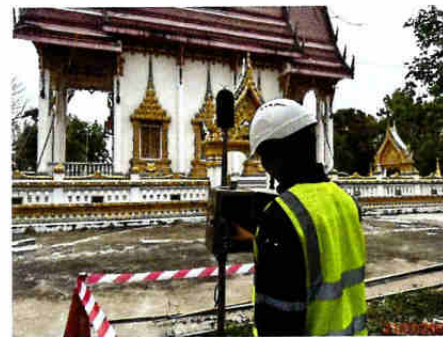
ภาพที่ 5.2.2-1 การติดตามตรวจวัดระดับเสียง ท่าอากาศยานร้อยเอ็ด

แนวเส้นกึ่งกลางทางวิ่ง ด้านหัว (หัวทางวิ่งหมายเลข 18)

แนวเส้นกึ่งกลางทางวิ่ง ด้านท้าย (หัวทางวิ่งหมายเลข 36)

วัดโนนงามหนองพอก (บ้านหนองพอก)

ระหว่างวันที่ 21-23 มีนาคม พ.ศ.2568

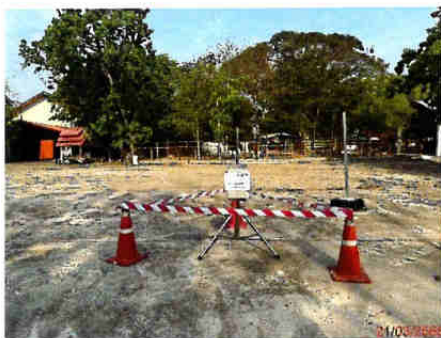
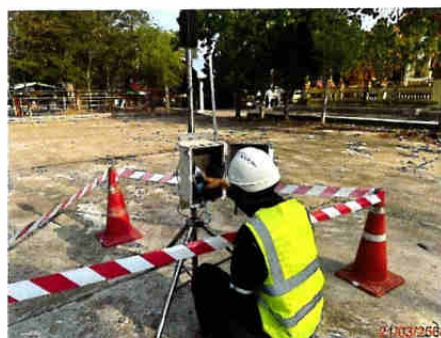
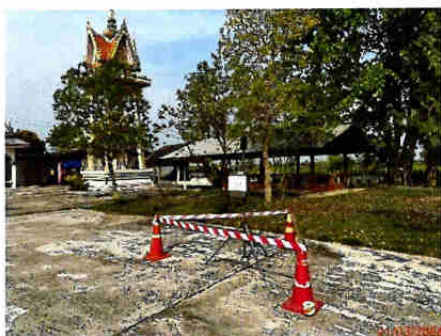
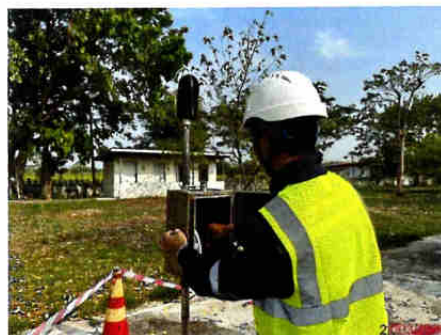
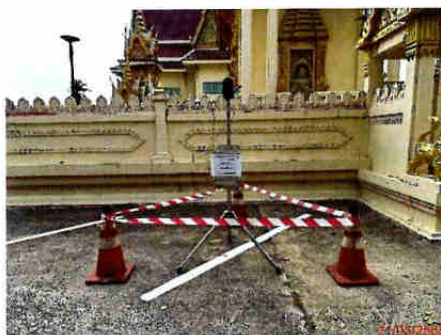
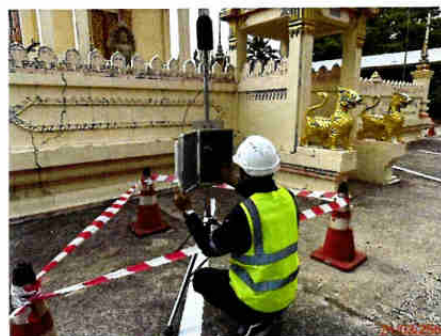
บ้านดอนชัย

วัดดอนสำราญใต้

วัดนิมพลีวัน

ระหว่างวันที่ 21-23 มีนาคม พ.ศ.2568

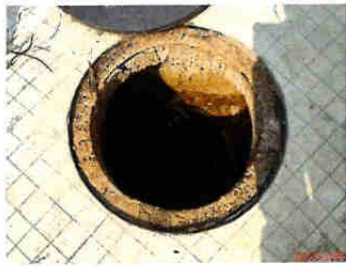
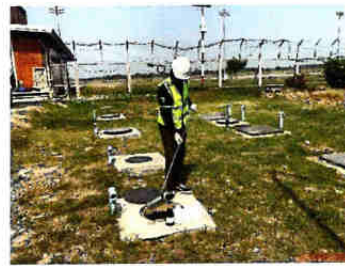
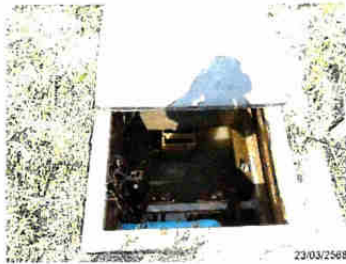
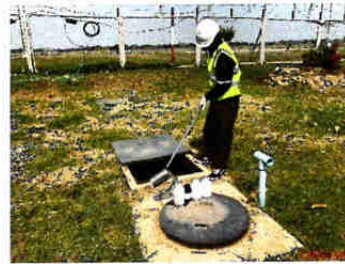
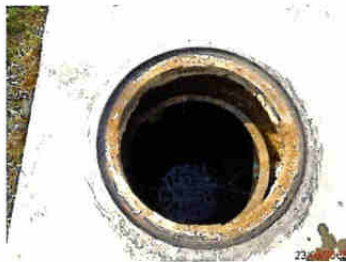
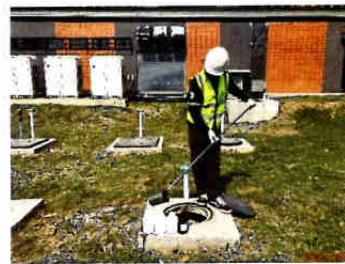
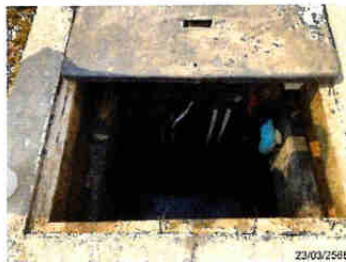
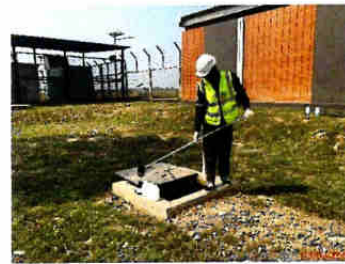
บ่อกักน้ำก่อนเข้าสู่ระบบบำบัดน้ำเสีย ชุดที่ 1

บ่อกักน้ำหลังผ่านระบบบำบัดน้ำเสีย ชุดที่ 1

บ่อกักน้ำก่อนเข้าสู่ระบบบำบัดน้ำเสีย ชุดที่ 2

บ่อกักน้ำหลังผ่านระบบบำบัดน้ำเสีย ชุดที่ 2

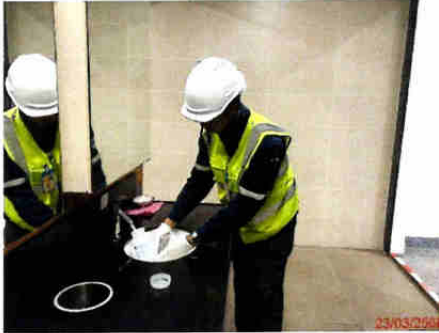
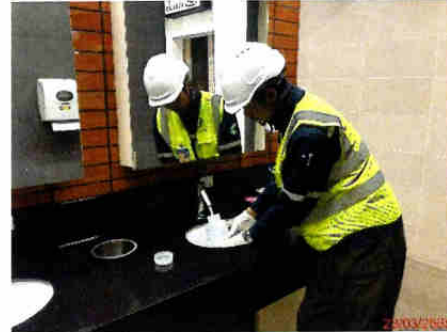
ภายในอาคารที่พักผู้โดยสาร

เมื่อวันที่ 23 มีนาคม พ.ศ.2568

2.3) ระยะเวลาตรวจวัด : จะดำเนินการตรวจวัด/วิเคราะห์ตลอดระยะเวลาการศึกษา 400 วัน โดยจะดำเนินการตรวจวิเคราะห์คุณภาพน้ำใช้ รวมทั้งสิ้น 2 ครั้ง โดยได้ดำเนินการตรวจวัดครั้งที่ 1 เมื่อวันที่ 23 มีนาคม พ.ศ.2568 (ภาพที่ 5.2.4-1)

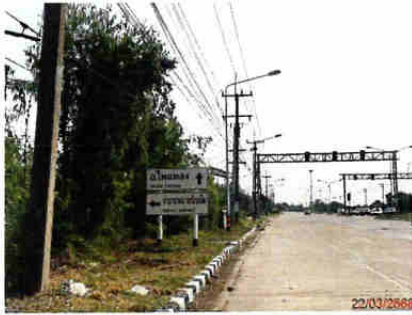
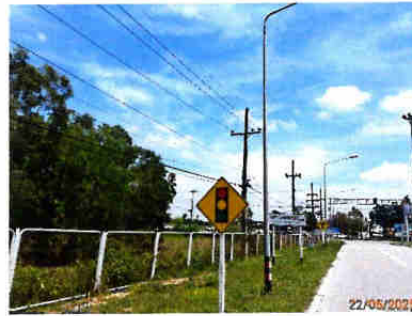
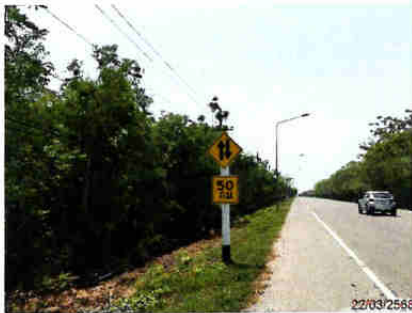
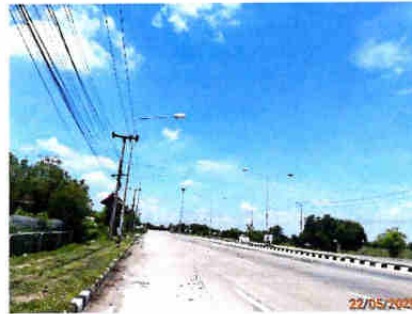
จากการสำรวจข้อมูลด้านการจัดการจราจร พบว่า ท่าอากาศยานร้อยเอ็ด มีการติดตั้งป้ายแสดงทางเข้าท่าอากาศยาน บริเวณทางหลวงหมายเลข 2044 และมีการติดตั้งป้ายสัญญาณต่างๆ เช่น ป้ายจำกัดความเร็ว ป้ายแสดงทิศทางการจราจร เป็นต้น บริเวณเส้นทางสัญญาณภายในท่าอากาศยานและลานจอดรถยนต์ รวมทั้งมีเจ้าหน้าที่ดูแลการจราจรภายในพื้นที่ท่าอากาศยาน ในช่วงที่มีอากาศยานขึ้น-ลง (ภาพที่ 5.2.8-1)

ป้ายแสดงทิศทางจราจร

สัญญาณไฟจราจรบริเวณทางแยก

ป้ายจำกัดความเร็ว

ทางหลวงหมายเลข 2044

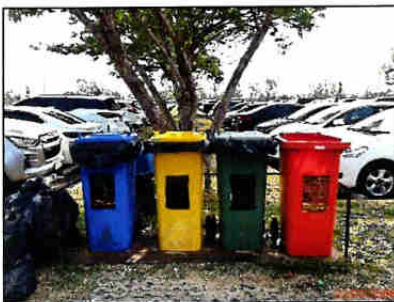
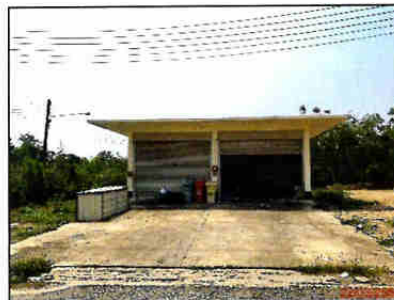
จากการสำรวจข้อมูลด้านระบบสาธารณูปโภคและสาธารณูปการ ในเดือนเมษายน พ.ศ.2568
พบว่า ท่าอากาศยานร้อยเอ็ดได้จัดเตรียมถังรองรับขยะขนาด 100 ลิตร ไว้บริเวณอาคารที่พักผู้โดยสาร และ จัดเตรียมถัง
ขยะรองรับขยะขนาด 240 ลิตร ไว้บริเวณลานจอดรถ โดยประกอบด้วย ถังขยะทั่วไป รีไซเคิล ขยะเปียก และขยะอันตราย
เพื่อรวมขยะมูลฝอยของเจ้าหน้าที่ท่าอากาศยานและผู้มาใช้บริการ และมีเจ้าหน้าที่ทำความสะอาดและขนย้ายขยะไปไว้ที่
โรงพักขยะเพื่อรอการกำจัด (ภาพที่ 5.2.9-1)

ถังขยะรองรับขยะมูลฝอย

โรงพักขยะ
