รายงานผลการปฏิบัติตามมาตรการป้องกันและแก้ไขผลกระทบสิ่งแวดล้อม  
และมาตรการติดตามตรวจสอบผลกระทบสิ่งแวดล้อม  
(ระยะดำเนินการ)

ประจำเดือนกรกฎาคม - ธันวาคม 2568

## โครงการทำเทียบเรือลานนา ของบริษัท ลานนารีซอร์สเซส จำกัด (มหาชน)

โครงการทำเทียบเรือลานนา

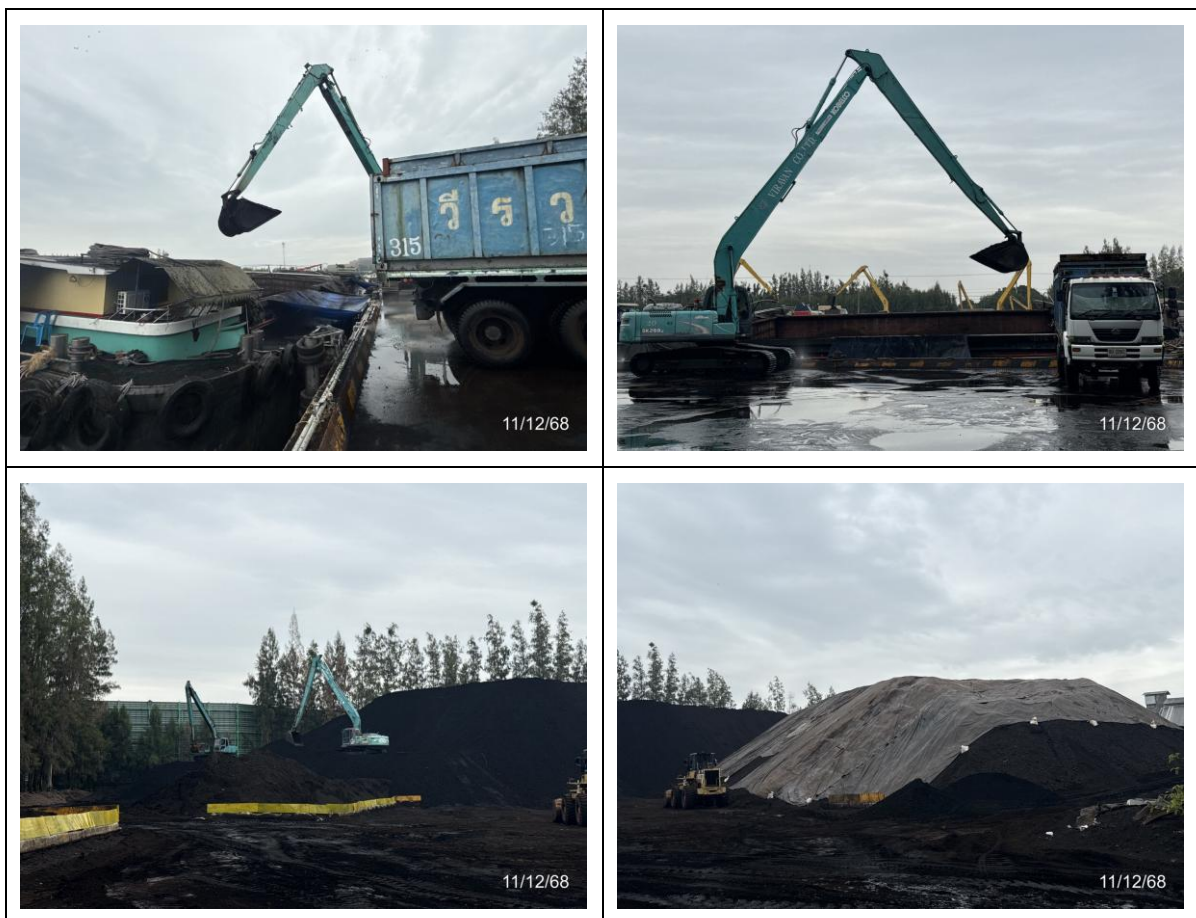
รูปที่ 1.5-1 : การขนถ่ายสินค้าประเภทถ่านหินผ่านท่าเทียบเรือ ในระยะดำเนินการ

สถานภาพของโครงการ บริษัท ลานนาฯ ภายหลังได้รับความเห็นชอบต่อรายงาน EIA บริษัท ลานนาฯ มีการขนถ่ายสินค้าประเภทถ่านหินผ่านท่าเทียบเรือ ดังรูปที่ 1.5-1 พร้อมทั้งก่อสร้างระบบดับเพลิงเพิ่มเติม ตามที่ระบุในรายงาน EIA ที่ได้รับความเห็นชอบ สำหรับการติดตั้งอุปกรณ์แจ้งเตือนและระบบอัคคีภัย ดำเนินการติดตั้งอุปกรณ์แล้วเสร็จในเดือนพฤศจิกายน 2567 ดังรูปที่ 1.5-2

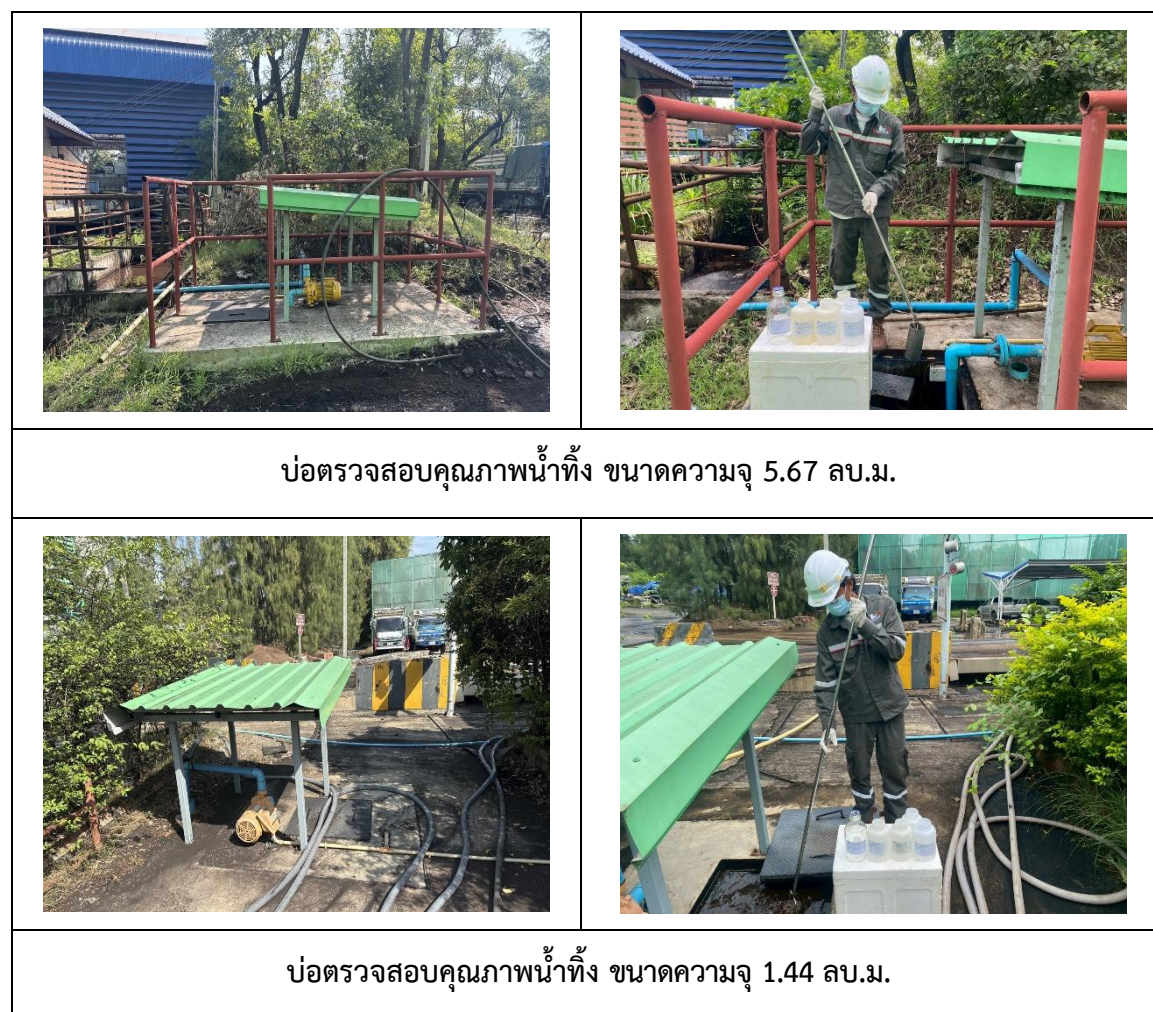
รูปที่ 3.3-16 : การเก็บตัวอย่างน้ำทิ้งของโครงการ

การตรวจวัดคุณภาพน้ำทิ้งในระยะดำเนินการ ระหว่างเดือนกรกฎาคม-ธันวาคม 2568 จำนวน 2 สถานี ได้แก่ 1) บ่อตรวจสอบคุณภาพน้ำทิ้ง ขนาดความจุ 5.67 ลูกบาศก์เมตร และ 2) บ่อตรวจสอบคุณภาพน้ำทิ้ง ขนาดความจุ 1.44 ลูกบาศก์เมตร ดังรูปที่ 3.3-16 ดัชนีตรวจวัด ได้แก่ ความเป็นกรด-ด่าง (pH) ค่าความสกปรกในรูปบีโอดี (BOD) สารแขวนลอย (Suspended Solids) ซัลไฟต์ สารที่ละลายได้ทั้งหมด (Total Dissolved Solids) ไขมันและน้ำมัน (Oil & Grease) ไนโตรเจนทั้งหมด (TKN) และ ค่าความสกปรกในรูปซีโอดี (COD)
