รายงานผลการปฏิบัติตามมาตรการป้องกันและแก้ไขผลกระทบสิ่งแวดล้อม  
และมาตรการติดตามตรวจสอบผลกระทบสิ่งแวดล้อม  
โครงการระบบโครงข่ายไฟฟ้า 500 กิโลโวลต์ บางสะพาน2-สุราษฎร์ธานี2  
(ส่วนที่พาดผ่านพื้นที่ป่าอนุรักษ์เพิ่มเติม)

ฉบับที่ 12 (กรกฎาคม-ธันวาคม 2568)

มกราคม 2569

ฝ่ายสิ่งแวดล้อมโครงการ  
การไฟฟ้าฝ่ายผลิตแห่งประเทศไทย  
53 หมู่ 2 ถ.เจริญสุขทวงศ์ ต.บางกรวย  
อ.บางกรวย จ.นนทบุรี 11130  
โทร. 0 2436 0820

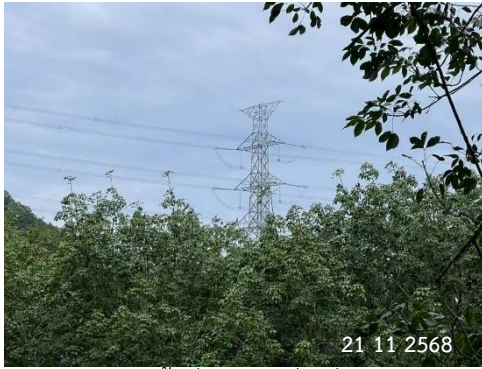
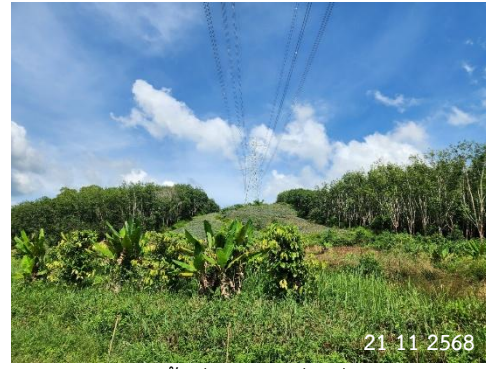
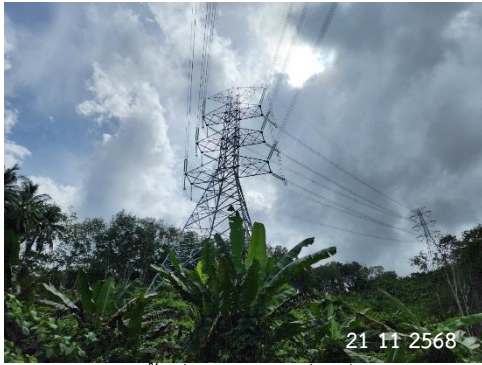
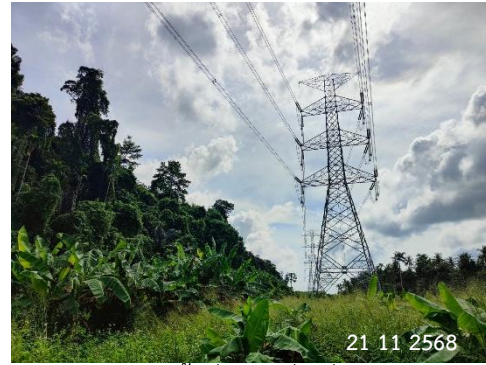
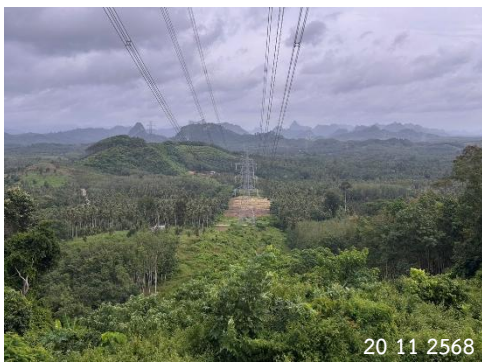
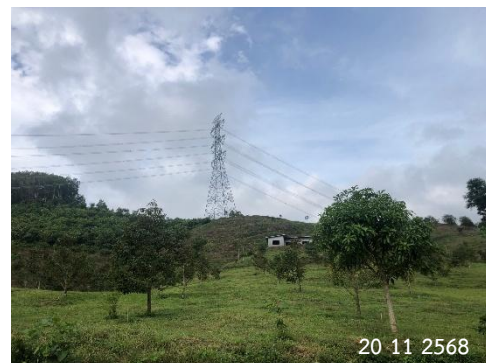
**รูปที่ 1.16** สถานภาพการดำเนินงานปัจจุบัน ของโครงการระบบโครงข่ายไฟฟ้า 500 กิโลโวลต์ บางสะพาน2-สุราษฎร์ธานี2 (ส่วนที่พาดผ่านพื้นที่ป่าอนุรักษ์เพิ่มเติม)

การดำเนินงานในช่วงเดือนกรกฎาคม-ธันวาคม 2568 อยู่ในระยะดำเนินการ จะมีเฉพาะกิจกรรมของ  
เจ้าหน้าที่ที่ปฏิบัติงาน ดูแล และบำรุงรักษาแนวระบบโครงข่ายไฟฟ้า โดยจะดำเนินการลิดกิ่งยอดไม้เพื่อให้มี  
ระยะห่างระหว่างยอดไม้กับสายไฟฟ้า ไม่น้อยกว่า 4 เมตร และเจ้าหน้าที่จะเข้าตรวจสอบสภาพพื้นที่ดังกล่าว  
เป็นประจำทุกเดือน และใช้เส้นทางลาลองเดิม (รูปที่ 1.16)
