รายงานผลการปฏิบัติการตามมาตรการป้องกัน  
และแก้ไขผลกระทบสิ่งแวดล้อม และมาตรการติดตาม  
ตรวจสอบผลกระทบสิ่งแวดล้อม  
ระยะดำเนินการ (กรกฎาคม-ธันวาคม 2568)

## โครงการทำเทียบเรือ พี.อาร์.อินเตอร์เทรด ของบริษัท พี.อาร์.อินเตอร์เทรด จำกัด

โครงการทำเทียบเรือ พี.อาร์.อินเตอร์เทรด

บริษัท ทีแอลที คอนซัลแตนท์ จำกัด

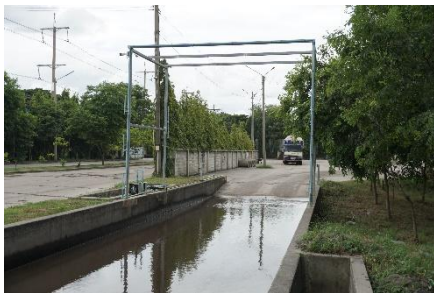
(ค) บริเวณข้างอาคารสำนักงานและเครื่องจักร 4	
(6) บ่อล่างลอย และบ่อตกตะกอน (ต่อ)

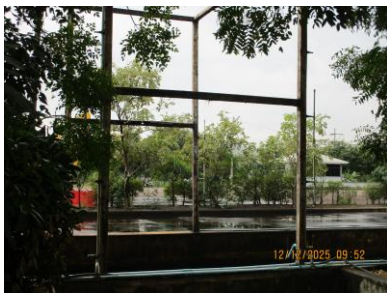
(ก) ติดตั้งท่อ PVC ด้านข้างโครงเหล็ก	(ข) ติดตั้งระบบเซนเซอร์บริเวณทางเข้าของบ่อล่างลอย
(7) การติดตั้งอุปกรณ์บริเวณบ่อล่างลอยและบ่อตกตะกอน

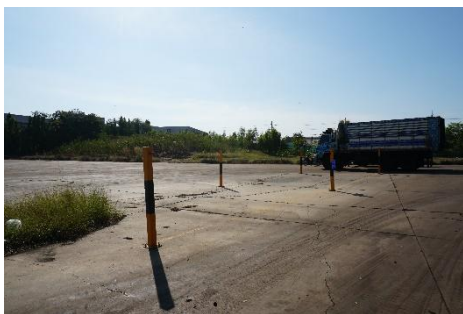
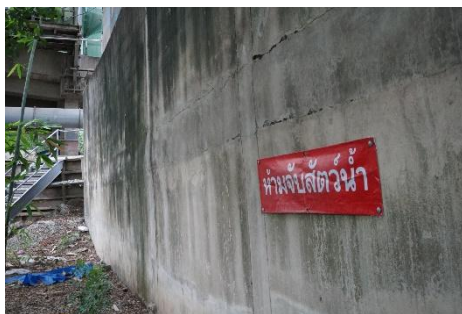
(8) พื้นที่สำหรับซ่อมบำรุงเครื่องจักรบริเวณหลังท่า	(9) ป้ายห้ามจับสัตว์น้ำบริเวณหน้าท่า

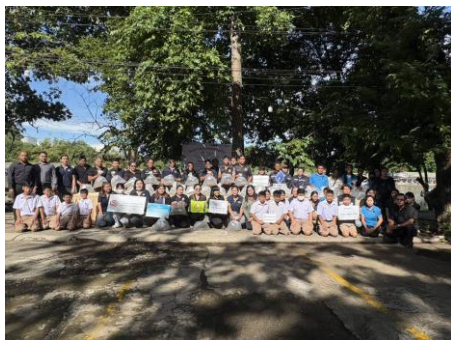
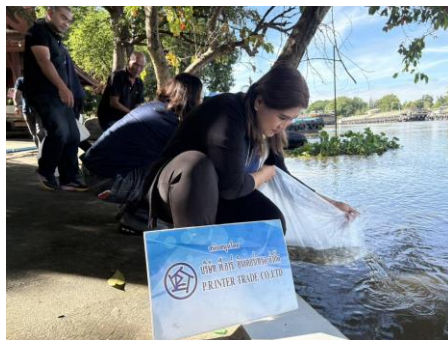
(10) กิจกรรมการปล่อยปลา บริเวณหน้าวัดละมุด	
รูปที่ 2.1-11 : การปฏิบัติตามมาตรการด้านคุณภาพน้ำผิวดิน และนิเวศวิทยาทางน้ำ (ต่อ)

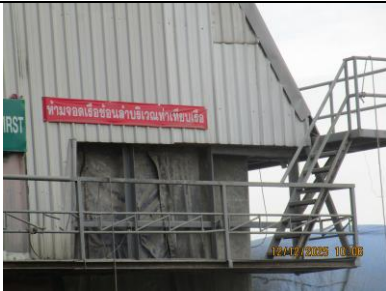
<p>(1) การจอดเรือบริเวณหน้าท่าที่มีการจอดไม่เกิน 6 ลำ และไม่จอดเรือซ้อนลำ</p>	<p>(2) มาตรการระดับน้ำบริเวณหน้าท่าที่ใช้ตรวจสอบระดับน้ำก่อนนำเรือเข้าเทียบท่า</p>

<p>(3) ป้ายรณรงค์ให้บริษัทเรือยนต์ลากจูงใช้ความเร็วไม่เกิน 3.6 กม./ชม.</p>	
<p><b>รูปที่ 2.1-12 : การปฏิบัติตามมาตรการด้านอุทกพลศาสตร์</b></p>

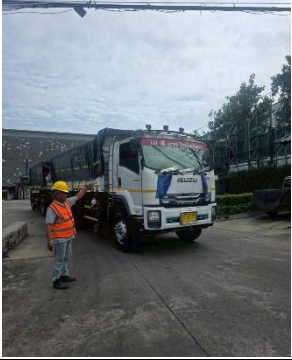
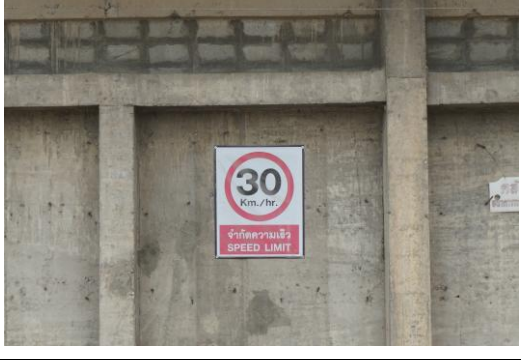
(4) การจัดให้มีเจ้าหน้าที่ดูแลอำนวยความสะดวกในการ เข้า-ออกพื้นที่โครงการ	(5) ป้ายจำกัดความเร็วรถภายในพื้นที่โครงการ ไม่ให้เกิน 30 กม./ชม.

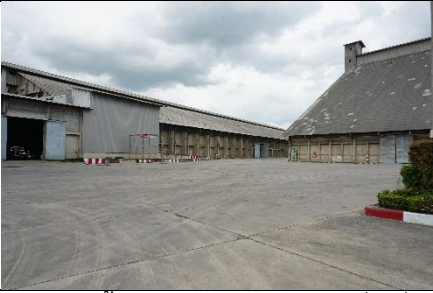
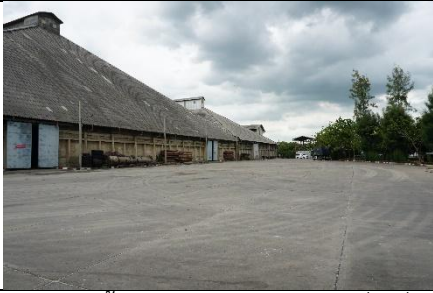
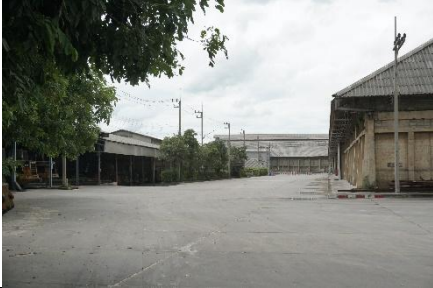
(ก) บริเวณทางอาคารสำนักงานและเครื่องจักร 1	(ข) บริเวณทางอาคารสำนักงานและเครื่องจักร 2

(ค) บริเวณข้างโกดัง 3	
(6) ที่จอดรถบรรทุกทุกของโครงการ	
รูปที่ 2.1-13 : การปฏิบัติตามมาตรการด้านการคมนาคมขนส่งทางบก (ต่อ)

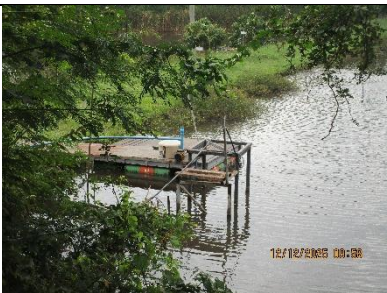
(ก) บัมน้ำบริเวณบ่อน้ำ	(ข) ระบบน้ำหยด สำหรับรดน้ำต้นไม้
(1) การนำน้ำจากบ่อน้ำ มาใช้ในรดน้ำต้นไม้

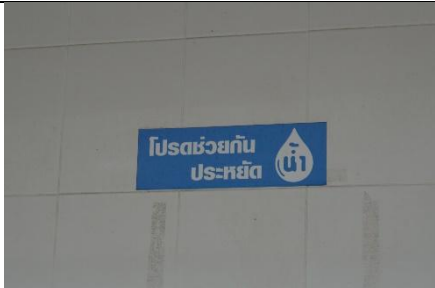
(2) การติดป้ายรณรงค์ช่วยกันประหยัดน้ำ	
รูปที่ 2.1-15 : การปฏิบัติตามมาตรการด้านการใช้น้ำ

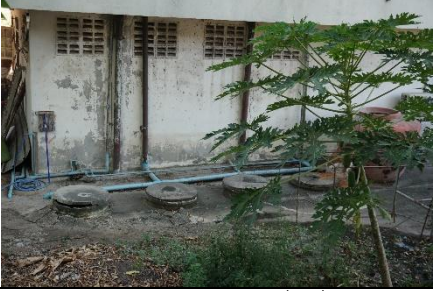
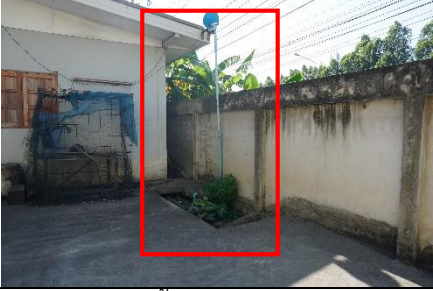
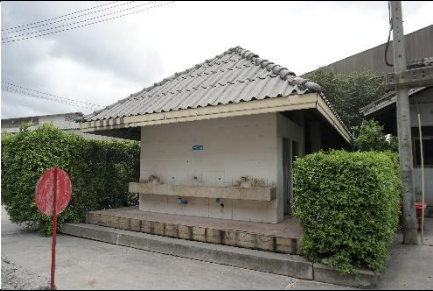
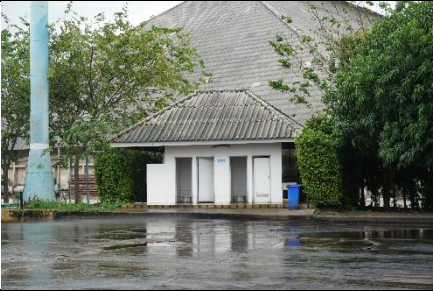
ห้องน้ำ 1	ห้องน้ำ 2
<p>(1) ระบบบำบัดน้ำเสียสำเร็จรูปเสีย บริเวณอาคารสำนักงานและเครื่องจักร 3 บ้านพักคนงาน อาคารห้องน้ำ 1 และอาคารห้องน้ำ 2</p>

- 1) **น้ำเสียจากการอุปโภคของพนักงาน/คนงาน :** เกิดขึ้นประมาณ 4.62 ลูกบาศก์เมตรต่อวัน จะถูกรวบรวมและบำบัดด้วยระบบบำบัดน้ำเสียสำเร็จรูปขนาด 1 ลูกบาศก์เมตร จำนวน 4 ใบ ติดตั้งที่อาคารสำนักงานและเครื่องซัง 3 บ้านพักคนงาน อาคารห้องน้ำ 1 และอาคารห้องน้ำ 2 และระบบบำบัดน้ำเสียสำเร็จรูปขนาด 0.6 ลูกบาศก์เมตร จำนวน 2 ใบ ติดตั้งที่อาคารสำนักงานและเครื่องซัง 4 และอาคารห้องทานอาหาร

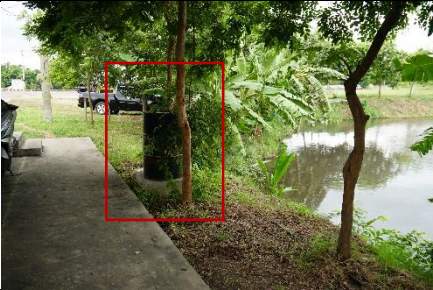
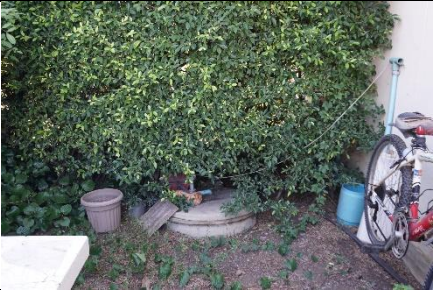
อาคารสำนักงานและเครื่องจักร 4	อาคารห้องทานอาหาร
<p>(2) ระบบบำบัดน้ำเสียสำเร็จรูปเสีย บริเวณอาคารห้องทานอาหาร และอาคารสำนักงานและเครื่องจักร 4</p>	
<p>รูปที่ 2.1-17 : การปฏิบัติตามมาตรการด้านการจัดการน้ำเสีย</p>

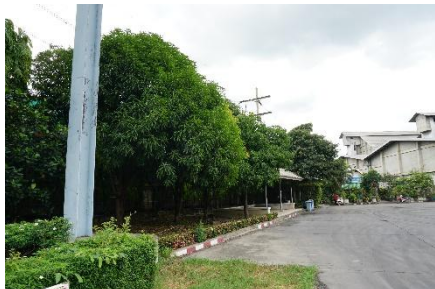
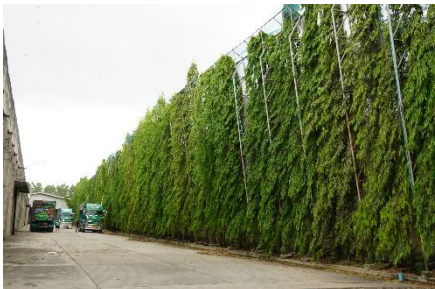
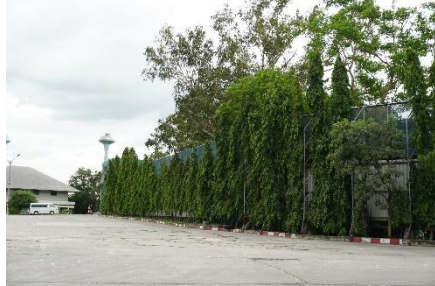
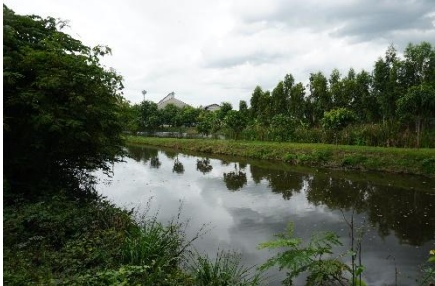
(ก) ด้านทิศใต้ติดที่ติดกับทางหลวงชนบท อย. 3032	(ข) ด้านทิศตะวันตกติดกับคลองเกาะเล้ง

(ค) ด้านทิศเหนือระหว่างโกรก 1 และโกรก 2	(ง) ด้านทิศตะวันออก บริเวณบ่อน้ำ
(1) พื้นที่สีเขียวของโครงการ

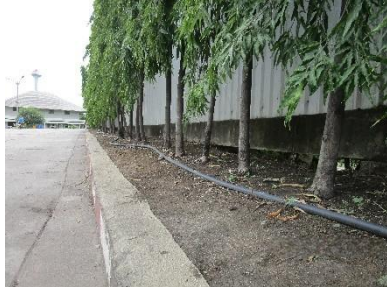
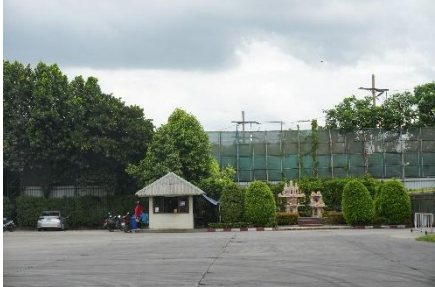
(2) การดูแลพื้นที่สีเขียวของโครงการ	
รูปที่ 2.1-21 : การปฏิบัติตามมาตรการด้านพื้นที่สีเขียว

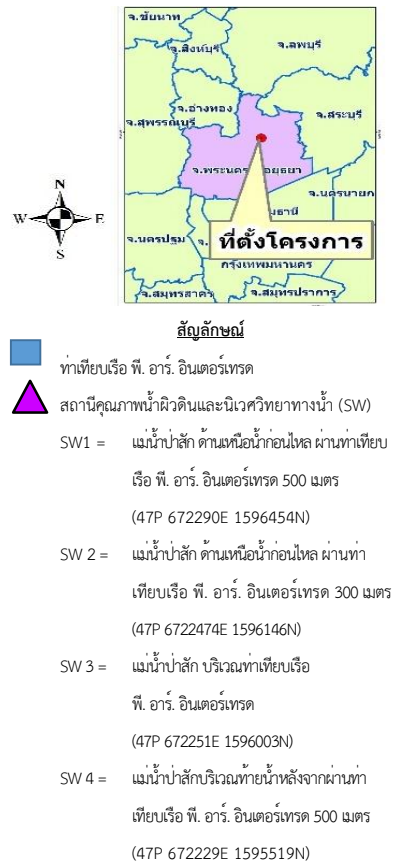
สถานี SW1 ด้านเหนือหน้าก่อนไหล ผ่านท่าเทียบเรือ พี. อาร์. อินเตอร์เทรค 500 เมตร

สถานี SW2 ด้านเหนือหน้าก่อนไหล ผ่านท่าเทียบเรือ พี. อาร์. อินเตอร์เทรค 300 เมตร

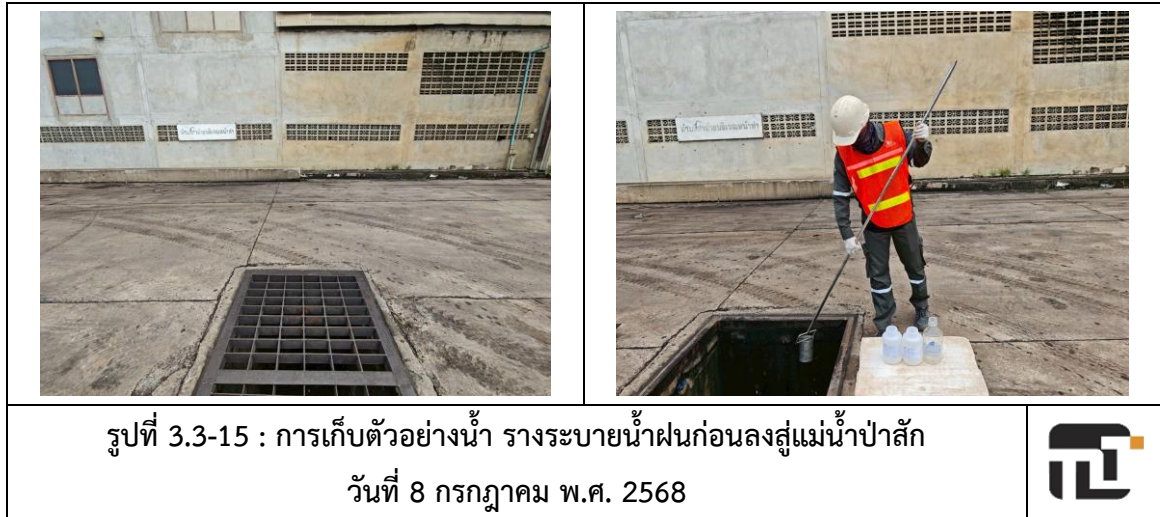
การเก็บตัวอย่างและตรวจวิเคราะห์คุณภาพน้ำรางระบายน้ำฝนก่อนลงสู่แม่น้ำป่าสัก ในระยะดำเนินการ (ดังรูปที่ 3.3-12 และรูปที่ 3.3-15) โดยดำเนินการเก็บตัวอย่างคุณภาพน้ำรางระบายน้ำฝนก่อนลงสู่แม่น้ำป่าสัก เมื่อวันที่ 8 กรกฎาคม พ.ศ. 2568 สำหรับดัชนีตรวจวัด ประกอบด้วย ความเป็นกรด-ด่าง (pH) ของแข็งแขวนลอย (SS) ของแข็งละลายน้ำทั้งหมด (TDS) บีโอดี (BOD<sub>5</sub>) และน้ำมัน และไขมัน (Oil & Grease)

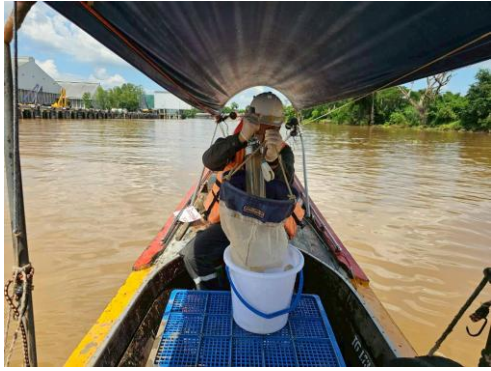
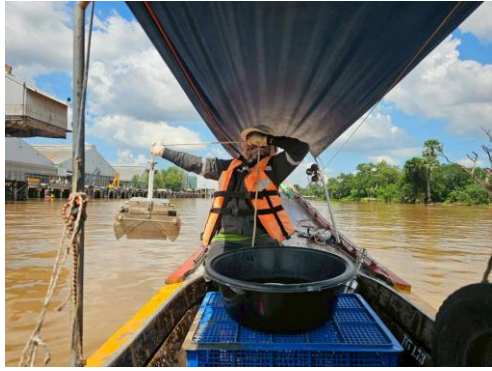
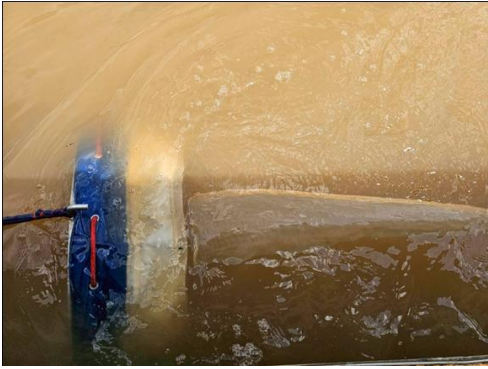
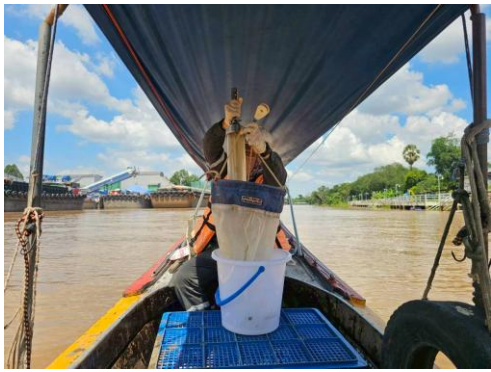
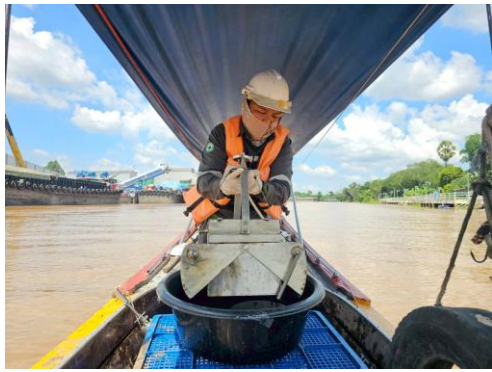
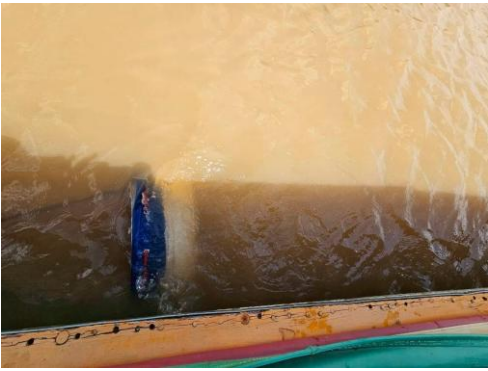
<p>สถานี SW2 เหนือน้ำก่อนไหลผ่านท่าเทียบเรือ พี. อาร์. อินเตอร์เทรต 300 เมตร</p>	
<p>รูปที่ 3.3-17 : การเก็บตัวอย่างนิเวศวิทยาทางน้ำ ระยะดำเนินการ วันที่ 10 ตุลาคม 2568</p>

การเก็บตัวอย่างสัตว์น้ำวัยอ่อน โดยใช้ถุงลากสัตว์วัยอ่อน (Bongo net) ขนาด 330 ไมครอน และ 500 ไมครอน โดยในการเก็บตัวอย่างด้วย Bongo net โดยติดตั้งเครื่อง Flow meter ไว้บริเวณปากถุงลากตัวอย่างให้น้ำผ่านถุงลากประมาณ 10-15 นาที จากนั้นล้างถุงลากด้วยน้ำตัวอย่างประมาณ 2-3 ครั้ง เพื่อให้สัตว์วัยอ่อนที่ติดค้างอยู่กับถุงลากไหลลงในช่วงที่อยู่บริเวณปลายถุง และนำตัวอย่างที่เก็บได้มาใส่ขวดเก็บตัวอย่างที่มีฝาปิดอย่างดี เติมน้ำยาฟอร์มาลีนให้ได้ประมาณ 2-5 เปอร์เซ็นต์ บันทึกข้อมูลต่างๆ ที่เกี่ยวข้อง เช่น วัน/เดือน/ปีที่เก็บ และสถานที่เก็บในป้ายกำกับขวดตัวอย่าง เพื่อนำไปทำการจำแนกชนิดที่ห้องปฏิบัติการวิเคราะห์ต่อไป

<p>สถานี SW1 เหนือน้ำก่อนไหลผ่านท่าเทียบเรือ พี. อาร์. อินเตอร์เทรต 500 เมตร</p>

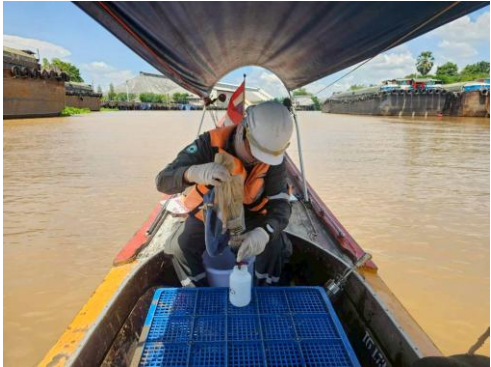
<p>สถานี SW4 ท้ายน้ำหลังจากผ่านท่าเทียบเรือ พี. อาร์. อินเตอร์เทรต 500 เมตร</p>	
<p>รูปที่ 3.3-17 : การเก็บตัวอย่างนิเวศวิทยาทางน้ำ ระยะดำเนินการ วันที่ 10 ตุลาคม 2568 (ต่อ)</p>

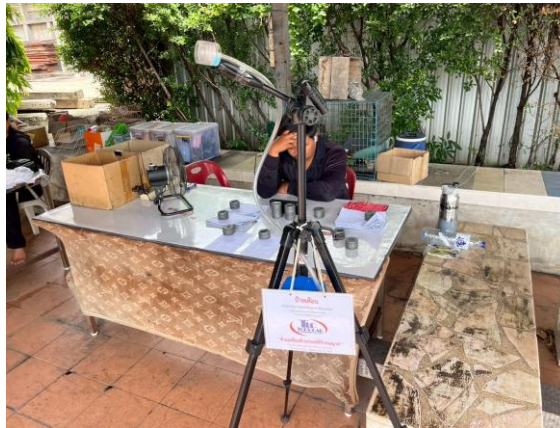
รูปที่ 3.3-19 : การตรวจวัดฝุ่นละอองทุกขนาด (Total Dust) บริเวณหน้าท่า  
ระยะดำเนินการ เมื่อวันที่ 8 กันยายน พ.ศ. 2568

ดำเนินการเก็บและวิเคราะห์ตัวอย่างตามวิธีมาตรฐาน NIOSH Method No. 0500 (Gravimetric Low Volume) โดยห้องปฏิบัติการวิเคราะห์เอกชนที่ได้รับการขึ้นทะเบียนจากกรมโรงงานอุตสาหกรรมแสดงดังภาคผนวก 3ก ด้วยเครื่องมือตรวจวัดและวิเคราะห์ที่ได้รับการสอบเทียบอย่างถูกต้อง ซึ่งมีรายละเอียดเอกสารที่เกี่ยวข้องแสดงดังภาคผนวก 3ข
