รายงานผลการปฏิบัติตามมาตรการป้องกันและแก้ไขผลกระทบสิ่งแวดล้อม  
และมาตรการติดตามตรวจสอบผลกระทบสิ่งแวดล้อม

โครงการทำเหมืองชนิดแร่หินอุตสาหกรรมชนิดหินปูน  
เพื่ออุตสาหกรรมปูนซีเมนต์และเพื่อทำปูนขาว ของบริษัท เคมีแมน จำกัด (มหาชน)  
ประทานบัตรที่ 27328/16133

ระหว่างเดือนกรกฎาคม-ธันวาคม พ.ศ. 2568

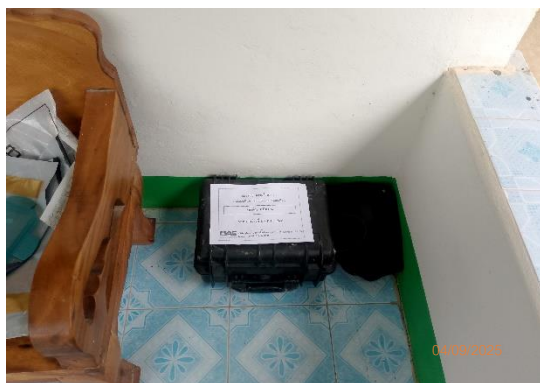
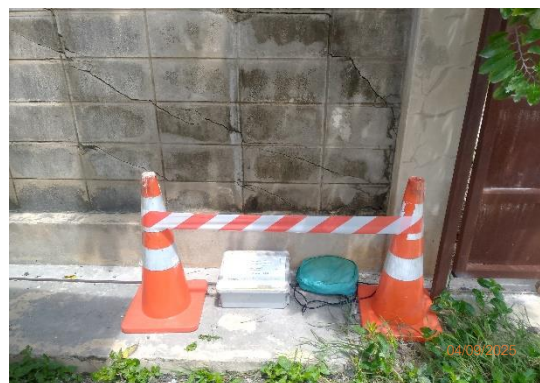
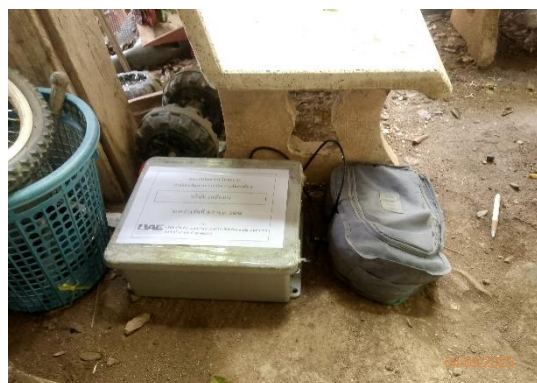
การติดตามตรวจสอบความสั่นสะเทือน ระหว่างเดือนกรกฎาคม-ธันวาคม พ.ศ. 2568 ได้ดำเนินการติดตามตรวจสอบจำนวน 4 สถานี ได้แก่ บริเวณขอบแปลงประทานบัตรด้านทิศใต้ บริเวณสถาบันวิจัยทับกวาง มหาวิทยาลัยเกษตรศาสตร์ บริเวณหน้าถ้ำค้างคาวทางทิศตะวันออก และบริเวณชุมชนบ้านถ้ำพัฒนา (รูปที่ 3-12) ระหว่างวันที่ 4-7 กันยายน พ.ศ. 2568 พบว่าค่าความสั่นสะเทือนมีค่าน้อยกว่าค่าแหล่งกำเนิดความสั่นสะเทือน (Trigger Source) ตามประกาศกระทรวงทรัพยากรธรรมชาติและสิ่งแวดล้อม เรื่อง กำหนดมาตรฐานควบคุมระดับเสียงและความสั่นสะเทือนจากการทำเหมืองหิน ประกาศในราชกิจจานุเบกษา เล่ม 122 ตอนที่ 125 ง ลงวันที่ 29 ธันวาคม พ.ศ. 2548 และพบว่าค่าความสั่นสะเทือนที่ตรวจวัดได้ไม่มีการเปลี่ยนแปลง (Trigger Source) ในช่วงเวลาที่มีการระเบิดเหมืองระหว่างเวลา 16.00-17.00 น. สรุปผลได้ดังตารางที่ 3-11 ถึงตารางที่ 3-14

บริเวณสถาบันวิจัยทับกวาง มหาวิทยาลัยเกษตรศาสตร์

ขอบแปลงประทานบัตรด้านทิศใต้

บริเวณชุมชนบ้านถ้ำพัฒนา
