บริษัท ปตท. จำกัด (มหาชน)

รายงานผลการปฏิบัติตามมาตรการป้องกันและแก้ไขผลกระทบสิ่งแวดล้อม  
และมาตรการติดตามตรวจสอบผลกระทบสิ่งแวดล้อม (ระยะดำเนินการ)

โครงการก่อสร้างท่าเรือในพื้นที่รับผิดชอบของส่วนปฏิบัติการระบบท่อเขต 9  
ปี 2568 (ระหว่างเดือนกรกฎาคม - ธันวาคม)

**ตารางที่ 3.2-1-8 สรุปผลการปฏิบัติตามมาตรการป้องกันและแก้ไขผลกระทบสิ่งแวดล้อม (ระยะดำเนินการ)**  
**ของโครงการทอส่งก๊าซธรรมชาติในพื้นที่รับผิดชอบของส่วนปฏิบัติการระบบท่อเขต 9**  
**โครงการทอส่งก๊าซธรรมชาติไปยังโรงไฟฟ้าปทุม โคเจนเนอเรชั่น ของบริษัท ปทุม โคเจนเนอเรชั่น จำกัด**  
**(ปัจจุบันเปลี่ยนชื่อเป็นโครงการทอส่งก๊าซธรรมชาติไปยังโรงไฟฟ้าเชียงรากน้อย)**

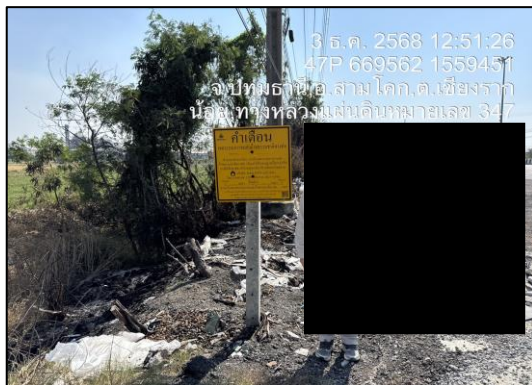
ภาพที่ 3.2-8 ภาพถ่ายแนวเส้นท่อและการติดตั้งป้ายเตือนแนวท่อส่งก๊าซธรรมชาติไปยังโรงไฟฟ้าปทุม โคเจนเนอเรชั่น  
ของบริษัท ปทุม โคเจนเนอเรชั่น จำกัด  
(ปัจจุบันเปลี่ยนชื่อเป็น โครงการท่อส่งก๊าซธรรมชาติไปยังโรงไฟฟ้าเชียงรากน้อย)

ป้ายเตือนแนวท่อส่งก๊าซฯ

| องค์ประกอบสิ่งแวดล้อม | มาตรการป้องกันและแก้ไขผลกระทบสิ่งแวดล้อม | สถานที่ดำเนินการ | ผลการปฏิบัติตามมาตรการ | ปัญหา/อุปสรรค |
|---|---|---|---|---|
| | 2.2.3 คู่มือแสดงตำแหน่งแนวท่อส่งก๊าซให้เห็นข้อความ และหมายเลขโทรศัพท์แจ้งเหตุอย่างชัดเจนตลอดเวลา | ตลอดแนวท่อส่งก๊าซธรรมชาติ | - ปตท. ได้นำมาตรฐาน ASME B31.8 มากำหนดแผนการบำรุงรักษาท่อส่งก๊าซธรรมชาติ ปี 2568 ดังภาคผนวก ฅ-2 โดยกำหนดให้มีการตรวจสอบพื้นที่แนวท่อส่งก๊าซ และตรวจสอบความสมบูรณ์ของป้ายเตือนแนวท่อฯ เป็นประจำทุกสัปดาห์ ตัวอย่างดังภาคผนวก ฅ-3 | ไม่มี |

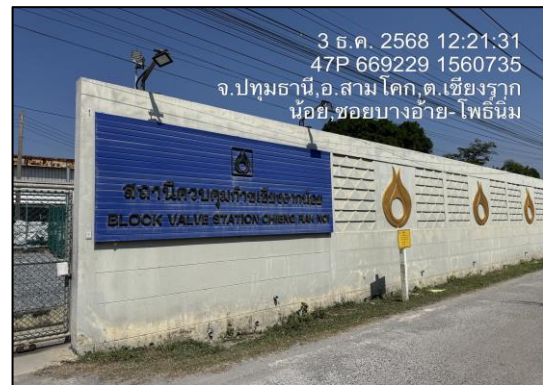
สถานีควบคุมความดันและวัดปริมาตรก๊าซ

| องค์ประกอบสิ่งแวดล้อม | มาตรการป้องกันและแก้ไขผลกระทบสิ่งแวดล้อม | สถานที่ดำเนินการ | ผลการปฏิบัติตามมาตรการ | ปัญหา/อุปสรรค |
|---|---|---|---|---|
| | 2.2.2 จัดให้มีเจ้าหน้าที่รักษาความปลอดภัยอยู่ประจำ MRS | ตลอดแนวท่อส่งก๊าซธรรมชาติ | - ปตท. ได้จัดให้มีเจ้าหน้าที่รักษาความปลอดภัยดูแลความเรียบร้อยในสถานีควบคุมความดันที่ อยู่ในความรับผิดชอบของ ปตท. เพื่อดูแลรักษาความปลอดภัยตลอด 24 ชม. ตัวอย่างดังภาพที่ 3.2-8 | ไม่มี |

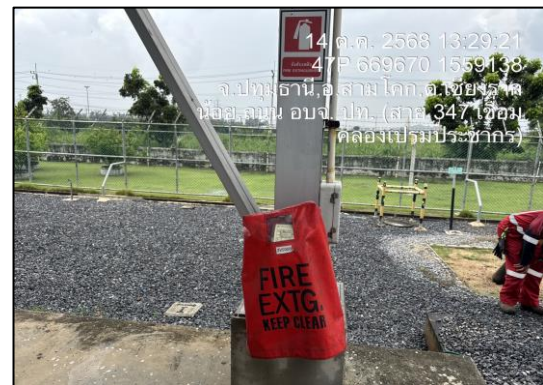
ถังดับเพลิง
