บทที่ 5

ผลการดำเนินงานตามแผนปฏิบัติการป้องกันแก้ไขและติดตามตรวจสอบผลกระทบสิ่งแวดล้อม ประจำปีงบประมาณ พ.ศ. 2568

ตารางที่ 5-1 แผนปฏิบัติการป้องกันแก้ไขและติดตามตรวจสอบผลกระทบสิ่งแวดล้อม โครงการประตุนะบายน้ำ
โพธิ์ประทับช้าง จังหวัดพิจิตร ประจำปีงบประมาณ พ.ศ. 2568

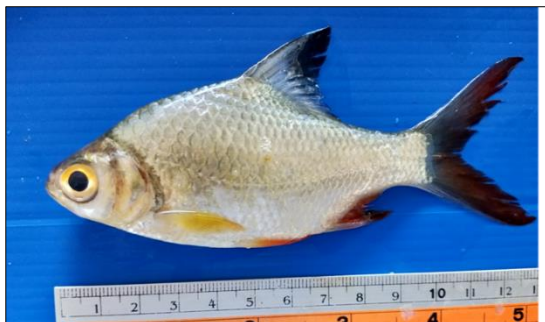
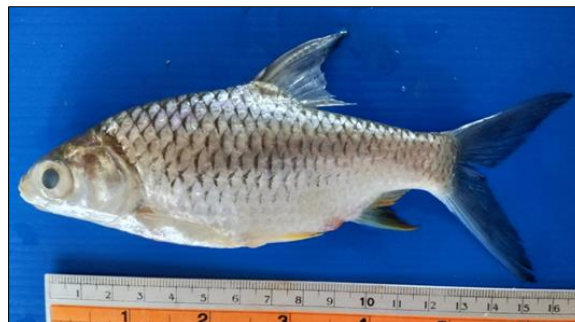
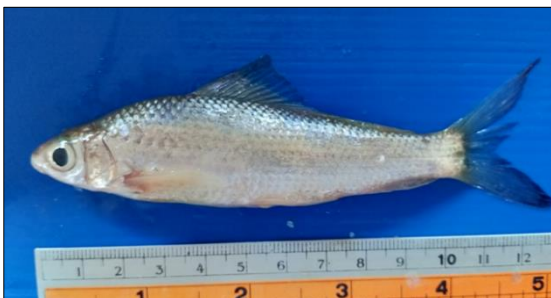
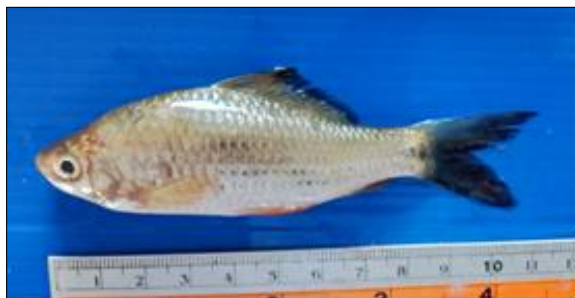
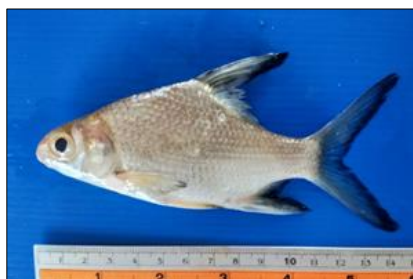
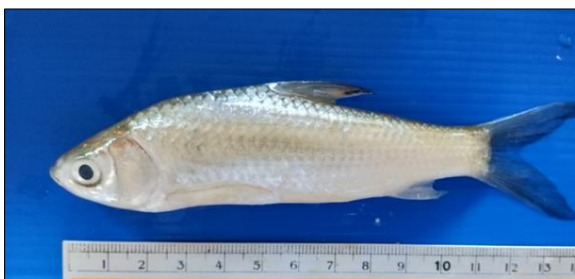
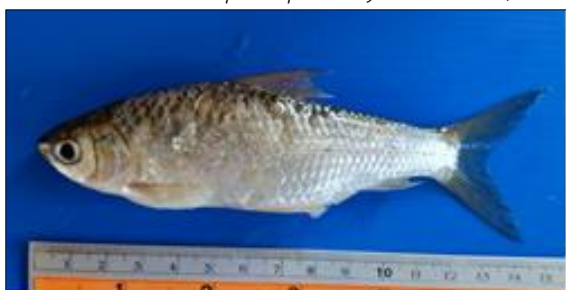
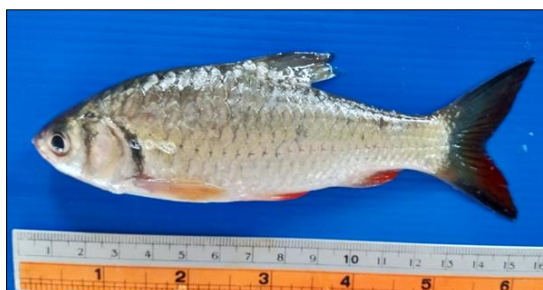
ภาพที่ 5.1.2-1 ชนิดพันธุ์ปลาน้ำจืดวงศ์ปลาดตะเพียน Cyprinidae ที่จับได้เพื่อตรวจหาตัวอ่อนพยาธิใบไม้ใน
ระยะเมตาเซอร์คาเรีย โครงการประมงระบายน้ำโพธิ์ประทับช้าง จังหวัดพิจิตร ปี 2568

จำนวนตัวอย่างปลาที่จับได้ทั้งสิ้น 400 ตัว จำแนกชนิดปลาน้ำจืดรวมทั้งหมด 11 ชนิด ประกอบด้วย Family: Cyprinidae 13 ชนิด ดังนี้ 1) ปลาสวายลูกกล้วย (*Labiobarbus leptocheilus*) ร้อยละ 34.3 (137/400) 2) ปลาสวายขาว (*Henicorhynchus siamensis*) ร้อยละ 29.5 (118/400) 3) ปลาจาด (*Poropuntius* sp.) ร้อยละ 12.0 (48/400) 4) ปลาไส้ตันตาขาว (*Cyclocheilichthys repasson*) ร้อยละ 10.5 (42/400) 5) ปลาตะเพียนขาว (*Barbodes gonionotus*) ร้อยละ 5.0 (20/400) 6) ปลาแก้มขี้ (*Systomus rubripinnis*) ร้อยละ 3.0 (12/400) 7) ปลาสวายปีกแดง (*Henicorhynchus ornatipinnis*) ร้อยละ 1.5 (6/400) 8) ปลากระมัง (*Puntioplites proctozystron*) ร้อยละ 1.3 (5/400) 9) ปลาเกล็ดถี่ (*Thynnichthys thynnoides*) ร้อยละ 1.3 (5/400) 10) ปลาน้ำหมึก (*Opsarius koratensis*) ร้อยละ 0.8 (3/400) 11) ปลาตะเพียนทอง (*Barbonymus altus*) ร้อยละ 0.5 (2/400) 12) ปลาแปบควาย (*Paralaubuca harmandi*) ร้อยละ 0.3 (1/400) และ 13) ปลาสวายเขา (*Osteochilus vittatus*) ร้อยละ 0.3 (1/400) ตามลำดับ ดังภาพที่ 5.1.2-1

1. ปลาดุกเพียนทอง (*Barbonymus altus*) ร้อยละ 100 (2/2) *Haplorchoides spp.* ร้อยละ 100
2. ปลาไส้ตันตาขาว (*Cyclocheilichthys repasson*) ร้อยละ 76.2 (32/42) *Haplorchoides spp.* ร้อยละ 59.5 (25/42) พยาธิใบไม้ลำไส้ขนาดเล็ก *Haplorchis taichui* ร้อยละ 23.8 (10/42)

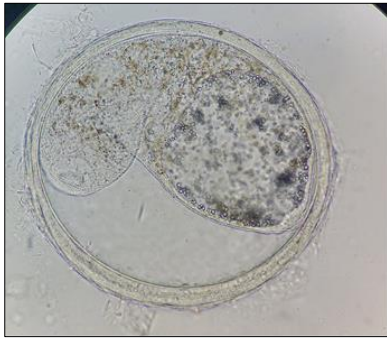
Encysted metacercaria of *Haplorchiodes* spp.

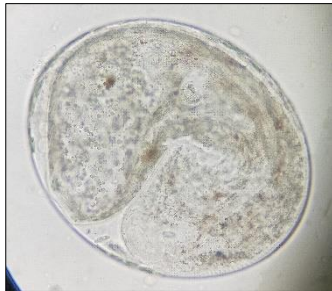
ตัวอ่อนเมตาเซอร์คาเรียพยาธิใบไม้ลำไส้ขนาดเล็ก
Encysted metacercaria of *Haplorchis taichui*

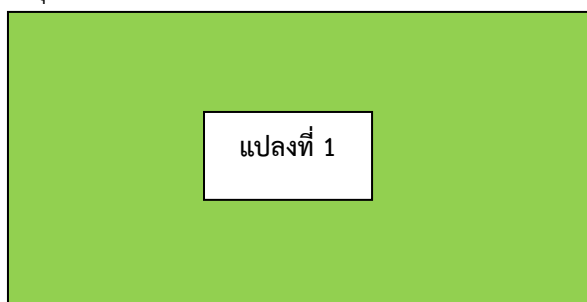
แปลงที่ 1 เรื่องการใช้ปุ๋ยตามค่าวิเคราะห์ดิน พื้นที่ 2 ไร่

โดยการใช้ปุ๋ยที่ได้จากผลวิเคราะห์ธาตุอาหารหลัก (N, P และ K) ในดินที่เป็นปัจจุบัน จากการตรวจวิเคราะห์ดิน มาเทียบกับคู่มือ เพื่อผสมปุ๋ยตามคำแนะนำการใช้ปุ๋ยให้สอดคล้องกับปริมาณธาตุอาหารที่มีอยู่ในดินและความต้องการธาตุอาหารของพืช

| แปลงข้าว | ผลผลิต (กก./ไร่) | ต้นทุน (บาท/ไร่) | ราคา (บาท/กก.) |
|---|---|---|---|
| แปลงส่งเสริมที่ 1 การใช้ปุ๋ยตามค่าวิเคราะห์ดิน | 777 | 4,853 | 5.3 |

พบว่า แปลงส่งเสริมที่ 1 การใช้ปุ๋ยตามค่าวิเคราะห์ดิน ให้ผลผลิตที่ 777 กิโลกรัม/ไร่ ต้นทุนการผลิตที่ 4,853 บาท/ไร่ ในขณะที่แปลงส่งเสริมที่ 2 แปลงเปรียบเทียบ ให้ผลผลิตที่ 771 กิโลกรัม/ไร่ ต้นทุนการผลิตที่ 5,322 บาท/ไร่ ซึ่งวิธีการใช้ปุ๋ยตามค่าวิเคราะห์ดินให้ผลผลิตที่สูงกว่าแปลงเปรียบเทียบเล็กน้อย ผลการทดลองชี้ให้เห็นว่าพืชสามารถเจริญเติบโตและให้ผลผลิตต่อพื้นที่ที่เพิ่มมากขึ้น ในส่วนต้นทุนการผลิตแปลงด้วยวิธีการใช้ปุ๋ยตามค่าวิเคราะห์ดิน มีต้นทุนลดลงจากเดิมถึง 469 บาท/ไร่ เมื่อคำนวณถึงผลตอบแทนที่เกษตรกรจะได้รับ พบว่า วิธีการใช้

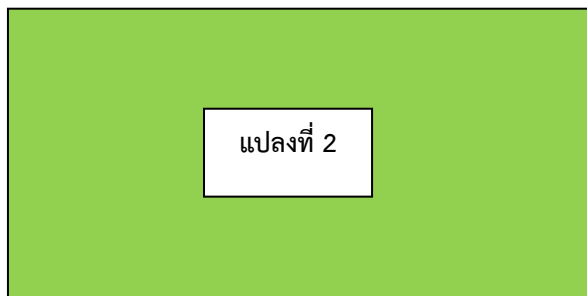
แปลงที่ 2 แปลงเปรียบเทียบ พื้นที่ 1 ไร่

จากการทำการเกษตรแบบปกติตามความเข้าใจและวิธีการทำการเกษตรแบบเดิม ของเกษตรกร หรือใช้การเปรียบเทียบกับค่าเฉลี่ยปริมาณผลผลิต ต้นทุนการผลิตและคุณภาพของการปลูกข้าวของเกษตรกรต้นแบบที่เข้าร่วมโครงการประจวบคีรีขันธ์น้ำโพธิ์ประทับช้าง ในปี พ.ศ.2567

| แปลงข้าว | ผลผลิต (กก./ไร่) | ต้นทุน (บาท/ไร่) | ราคา (บาท/กก.) |
|---|---|---|---|
| แปลงส่งเสริมที่ 2 แปลงเปรียบเทียบ | 771 | 5,322 | 5.3 |

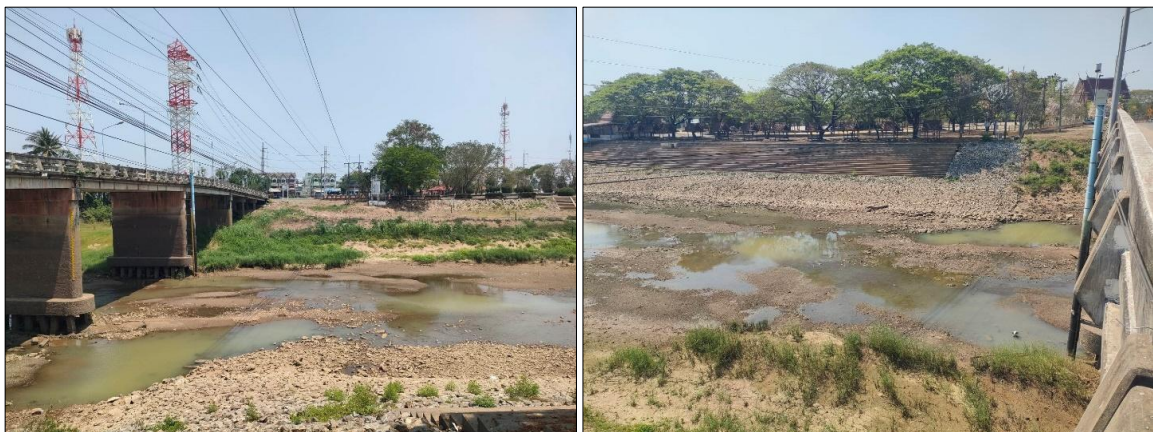
ภาพที่ 5.2.1-3 การสำรวจปริมาณน้ำสถานี Y.42 อ.โพธิ์ประทับช้าง จ.พิจิตร

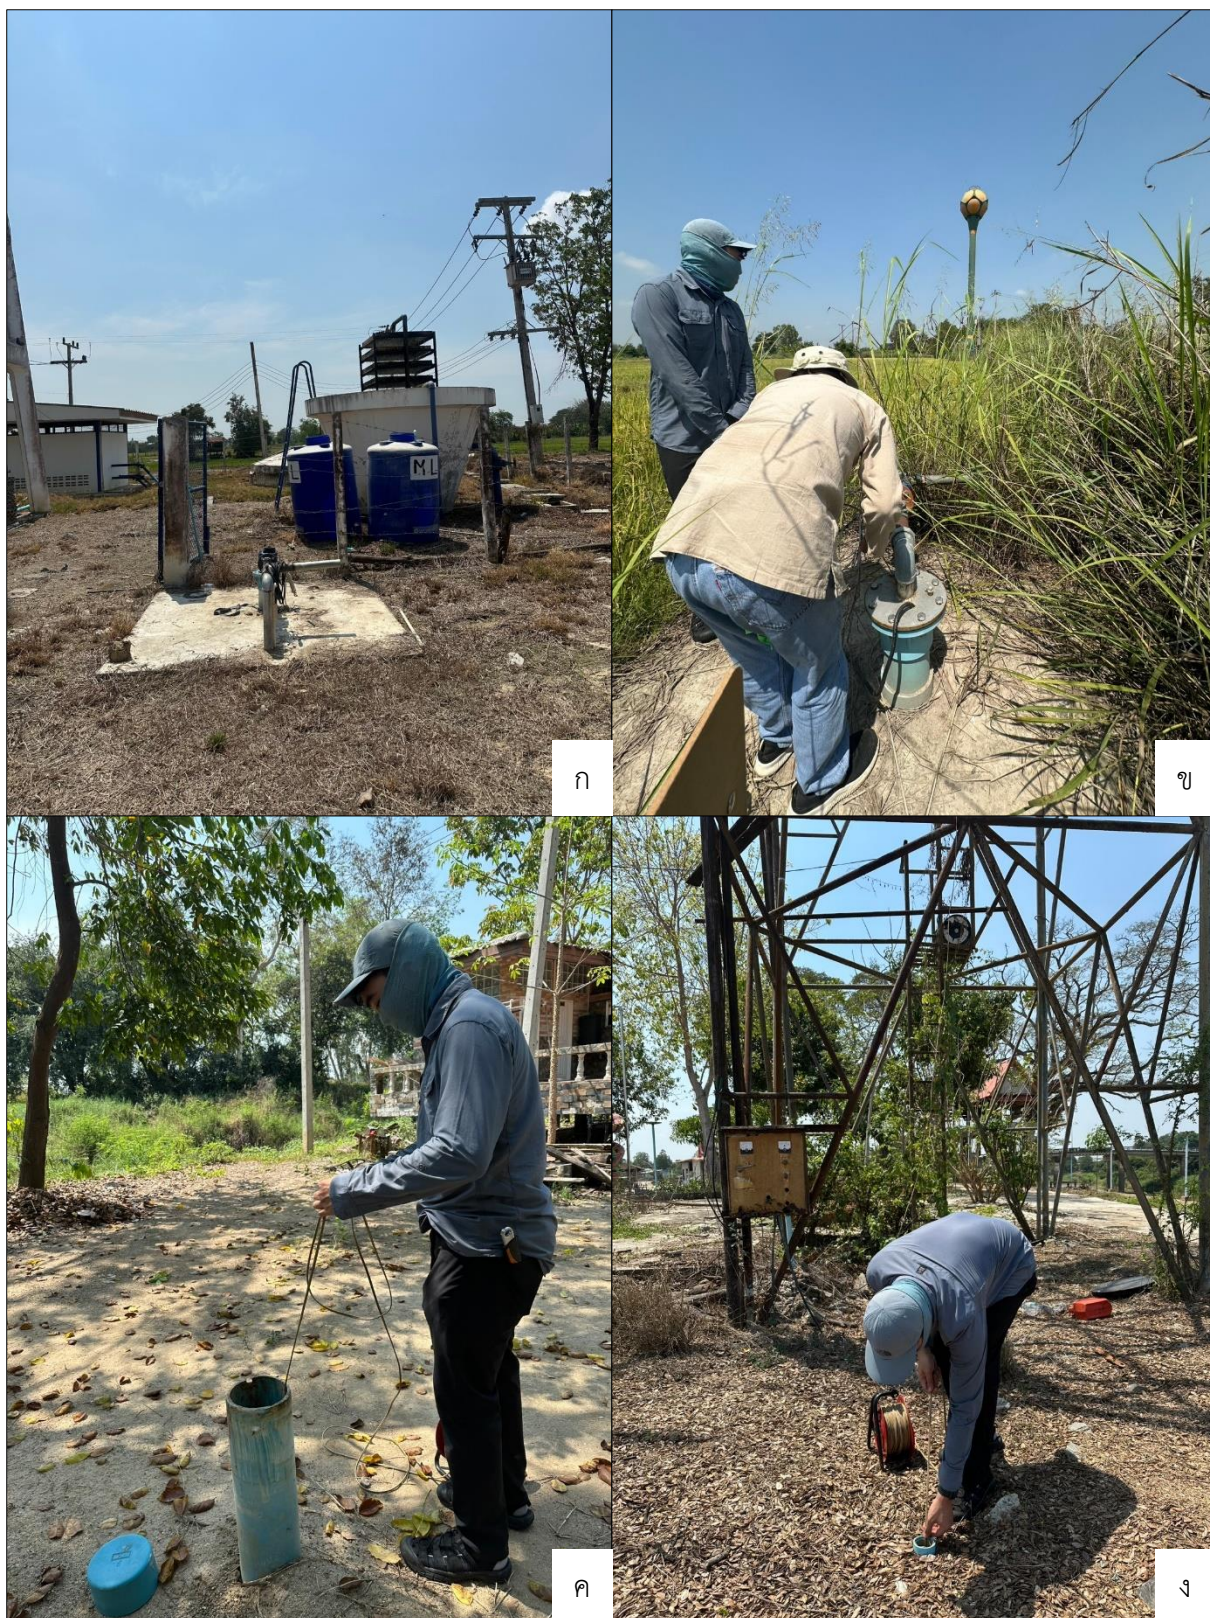
ภาพที่ 5.2.3-5 การวัดระดับน้ำใต้ดินจากบ่อบาดาลในพื้นที่โครงการประจวบชัยนาท

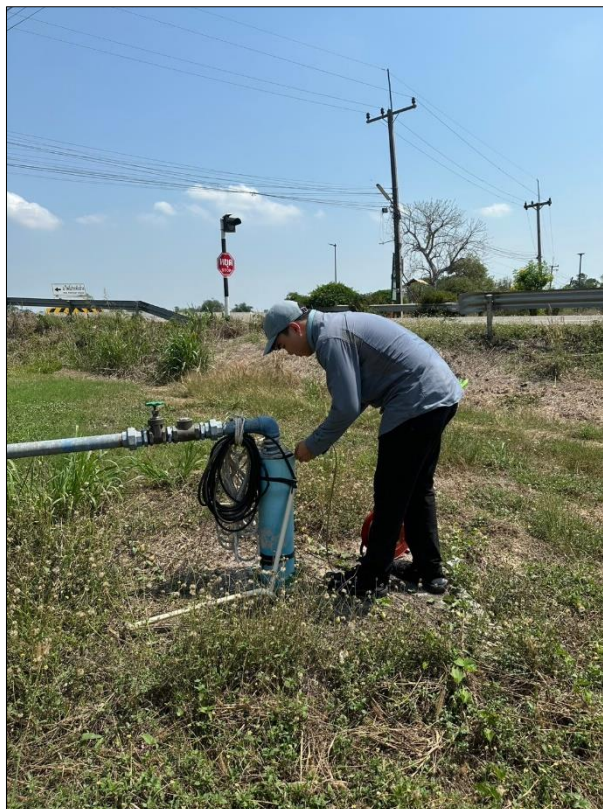
ภาพที่ 5.2.3-6 การวัดระดับน้ำใต้ดินจากบ่อบาดาลในพื้นที่โครงการประดูระบายน้ำโพธิ์ประทับช้าง
TC011 ประปาหมู่บ้าน บ้านลำน้ำ

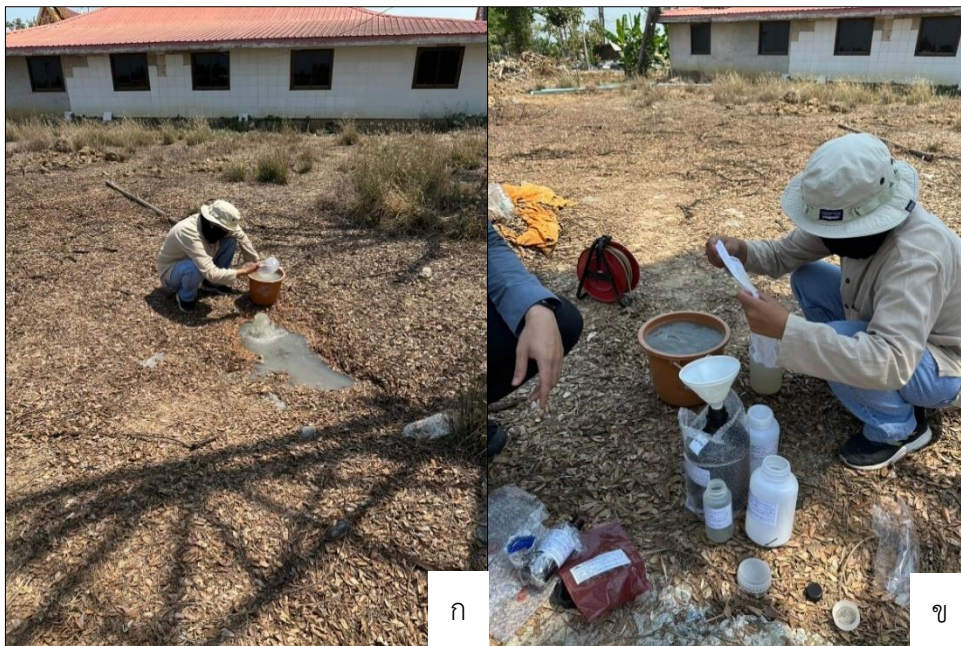
ภาพที่ 5.2.3-8 GW-PP02 วัดประดาทอง (ก) จุดเก็บตัวอย่างน้ำใต้ดิน (ข) เก็บตัวอย่างน้ำใต้ดิน

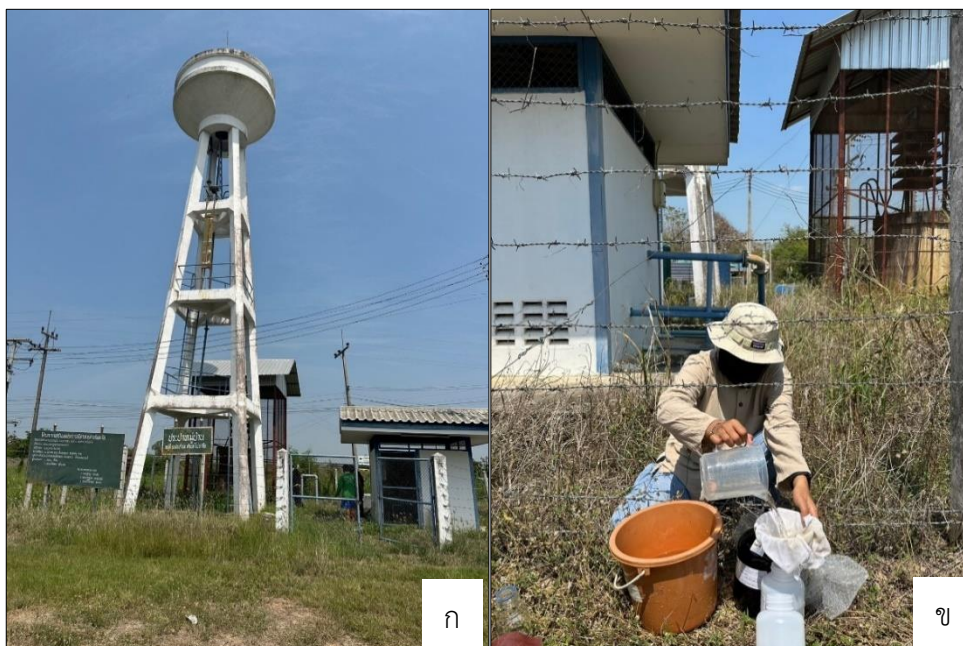
ภาพที่ 5.2.3-12 GW-PP06 ประปาหมู่บ้าน บ้านลำน้ำ (ก) จุดเก็บตัวอย่างน้ำใต้ดิน (ข) เก็บตัวอย่างน้ำใต้ดิน

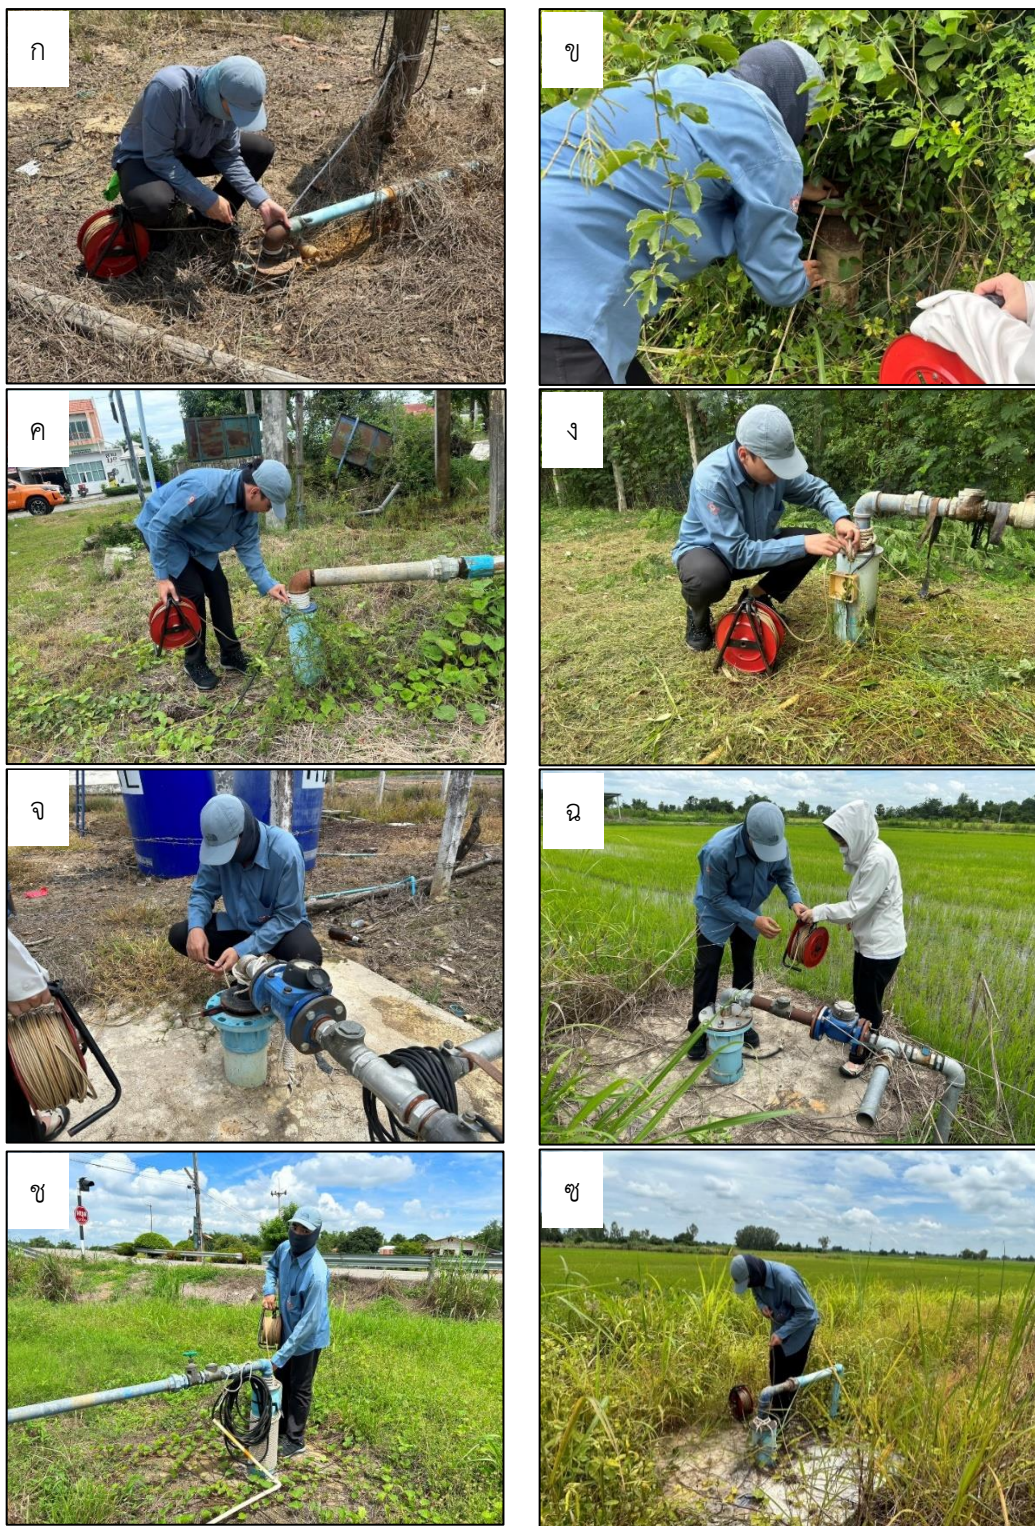
ภาพที่ 5.2.3-13 การวัดระดับน้ำใต้ดินจากบ่อบาดาลในพื้นที่โครงการประตุน้ำโพธิ์ประทับช้าง

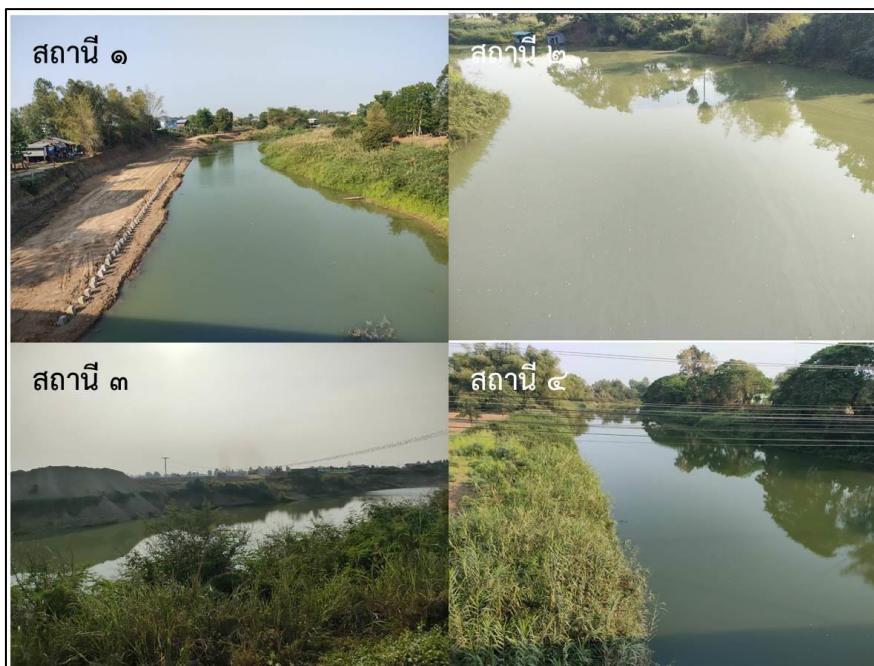
ลักษณะพื้นที่ของจุดดำเนินการสำรวจเพื่อเก็บตัวอย่างทรัพยากรจำนวน 4 จุดสำรวจ ครั้งที่ 1 ระหว่างวันที่ 1-4 เมษายน 2568

ภาพที่ 5.2.5-2 พื้นที่เก็บตัวอย่างทั้ง 4 สถานี ของโครงการประตุน้ำโพธิ์ประทับช้าง

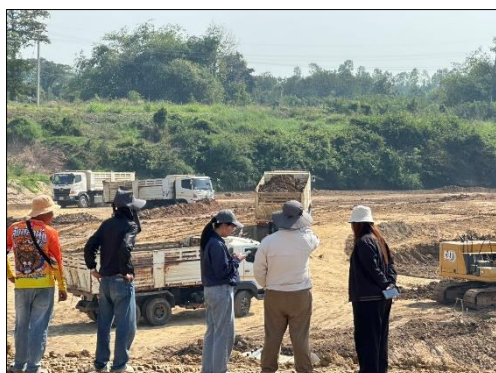
6.2) การติดตามความก้าวหน้าการก่อสร้าง ปัจจุบันมีผลการดำเนินงานทั้งโครงการ 65% (เมื่อวันที่ 7 มกราคม พ.ศ. 2569) ซึ่งเป็นงานดำเนินการเองของสำนักงานก่อสร้างชลประทานขนาดกลางที่ 3 คาดว่าจะสามารถ กักเก็บน้ำได้ภายในปี พ.ศ. 2569 และคาดว่าจะก่อสร้างแล้วเสร็จทั้งโครงการภายในปี พ.ศ. 2570 แล้วจึงดำเนินการก่อสร้างทางผ่านปลา เนื่องจากแบบก่อสร้างทางผ่านปลาของโครงการประตุน้ำ โพธิ์ประทับช้างจะอยู่บริเวณลำน้ำยม ซึ่งอาจจะเกิดปัญหาเรื่องปริมาณน้ำในแม่น้ำยม จึงจำเป็นต้องก่อสร้าง บริเวณหัวงานให้แล้วเสร็จ เพื่อเปิดบานประตุน้ำให้น้ำไหลผ่านทางบริเวณหัวงาน

ภาพที่ 5.2.6-4 การลงพื้นที่โครงการ เพื่อติดตามความก้าวหน้าการก่อสร้าง และเพื่อติดตามการปฏิบัติตาม
มาตรการป้องกันแก้ไขผลกระทบสิ่งแวดล้อมและมาตรการติดตามตรวจสอบผลกระทบสิ่งแวดล้อม
