งานจ้างที่ปรึกษาติดตามตรวจสอบผลการปฏิบัติตามมาตรการ  
ที่กำหนดไว้ในรายงานการประเมินผลกระทบสิ่งแวดล้อม  
ทำอากาศยานอุดรธานี ขอนแก่น อุดรธานี  
นครพนม เลย ร้อยเอ็ด บุรีรัมย์ และนครราชสีมา  
(ภาคตะวันออกเฉียงเหนือ) ประจำปีงบประมาณ 2568

รายงานฉบับสมบูรณ์ เล่มที่ 1  
( FINAL REPORT I )  
ทำอากาศยานนครราชสีมา

บริษัท เอเชีย แล็บ แอนด์ คอนซัลแตนท์ จำกัด

การจัดทำรายงานผลการปฏิบัติตามมาตรการป้องกันและแก้ไขผลกระทบสิ่งแวดล้อม  
และมาตรการติดตามตรวจสอบผลกระทบสิ่งแวดล้อม  
โครงการท่าอากาศยานนครราชสีมา

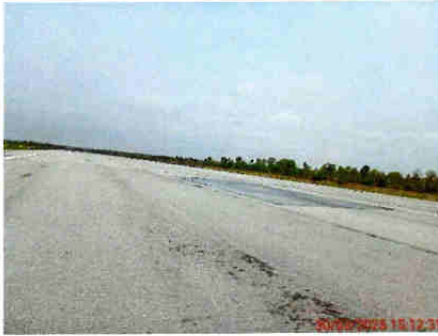
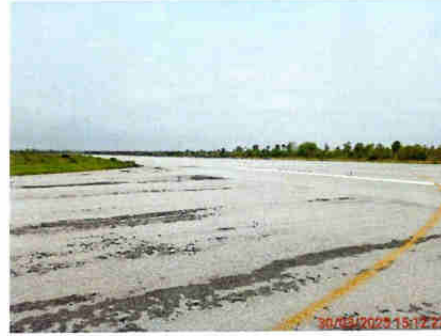
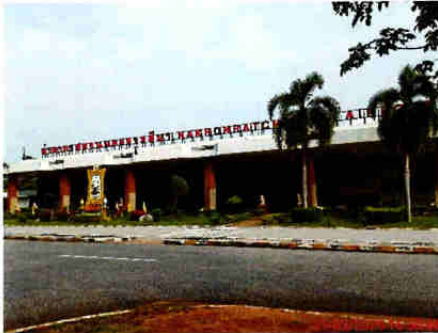
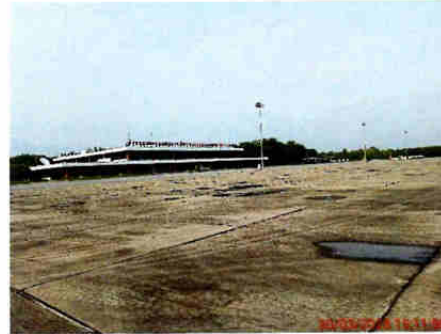
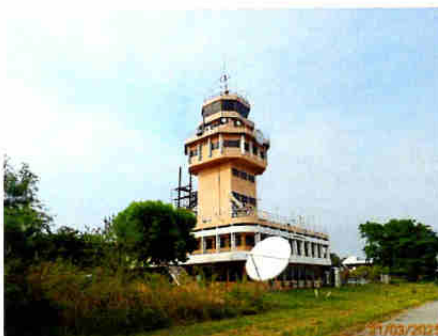
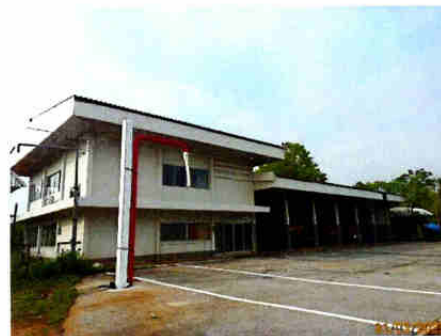
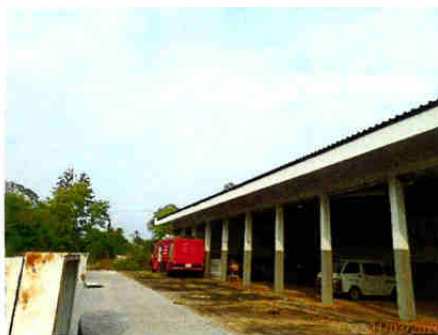
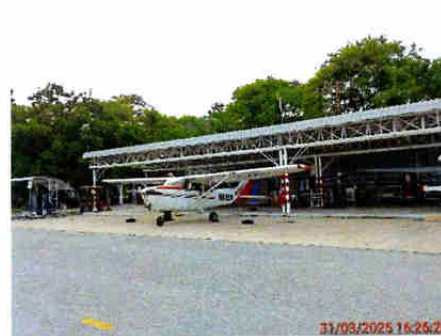
ภาพที่ 2.3-1 องค์ประกอบภายในท่าอากาศยานนครราชสีมา ในปัจจุบัน (มีนาคม พ.ศ.2568)

ทางวิ่ง (Runway)

ทางขับ (Taxiway)

อาคารที่พักผู้โดยสาร

ลานจอดอากาศยาน (Apron)

อาคารหอบังคับการบิน

อาคารที่ทำการดับเพลิงและหน่วยกู้ภัย

อาคารเครื่องจักรกล

โรงจอดเครื่องบิน

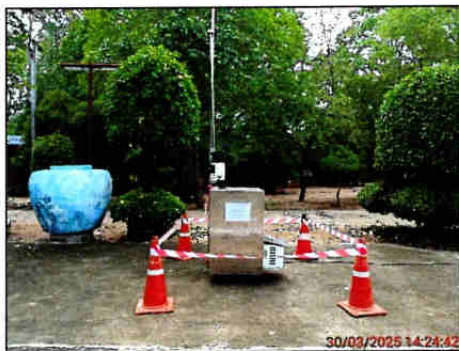
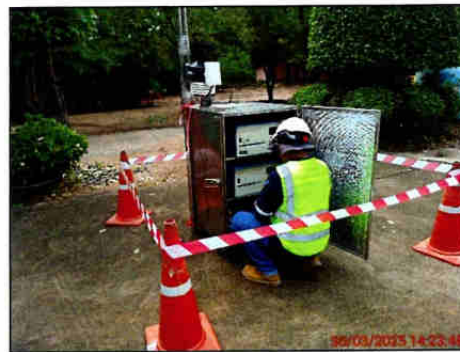
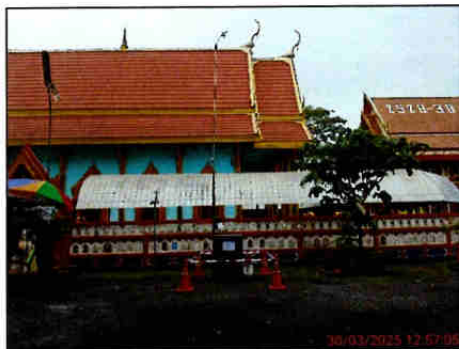
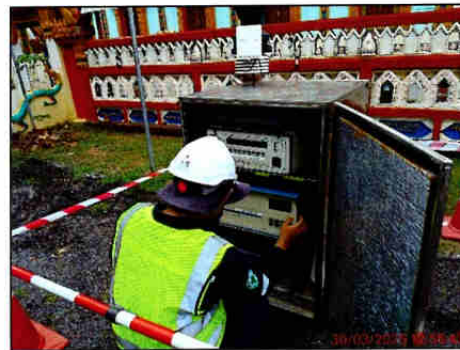
ภาพที่ 5.2.1-1 การตรวจวัดคุณภาพอากาศ ท่าอากาศยานนครราชสีมา

วัดหนองหอย

วัดหนองยาง

ระหว่างวันที่ 30 มีนาคม - 1 เมษายน พ.ศ.2568 (ลมมรสุมตะวันออกเฉียงเหนือ)

**2.4) ระยะเวลาตรวจวัด :** ดำเนินการตรวจวัดคุณภาพอากาศเป็นเวลา 3 วันต่อเนื่องกัน ตลอดระยะเวลาการศึกษา 400 วัน โดยพิจารณาช่วงเวลาในการตรวจวัดให้สอดคล้องกับลมมรสุม ได้แก่ ลมมรสุมตะวันออกเฉียงเหนือกับลมมรสุมตะวันตกเฉียงใต้ รวมทั้งสิ้น 2 ครั้ง โดยได้ดำเนินการตรวจวัดครั้งที่ 1 ระหว่างวันที่ 30 มีนาคม – 1 เมษายน พ.ศ.2568 เพื่อเป็นตัวแทนการตรวจวัดในช่วงลมมรสุมตะวันออกเฉียงเหนือ (ภาพที่ 5.2.1-1)

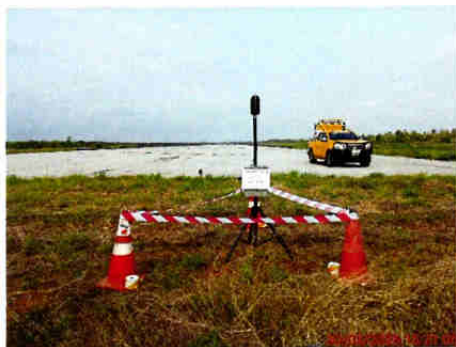
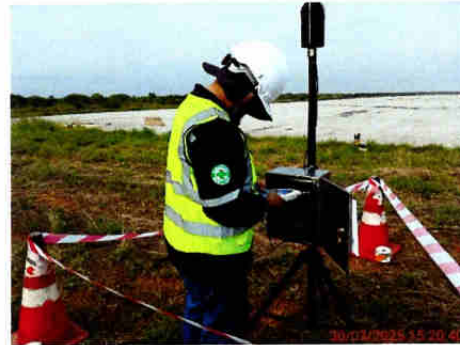
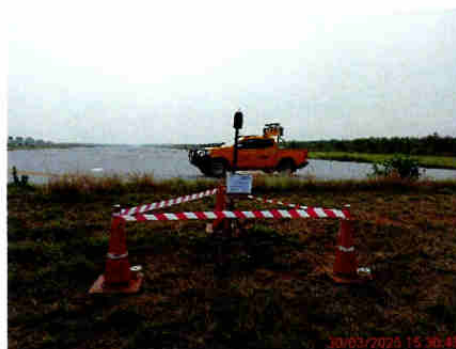
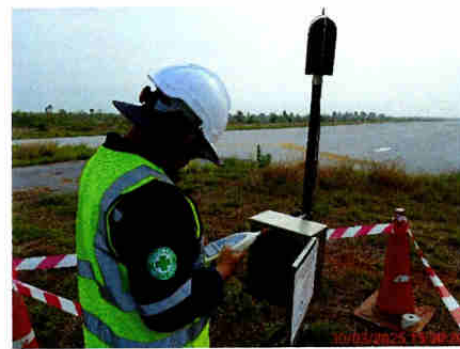
ภาพที่ 5.2.2-1 การตรวจวัดระดับเสียง ท่าอากาศยานนครราชสีมา

บริเวณหัวทางวิ่ง 06

บริเวณหัวทางวิ่ง 24

ระหว่างวันที่ 30 มีนาคม-1 เมษายน พ.ศ.2568

2.3) **ระยะเวลาตรวจสอบ** : ดำเนินการตรวจวัดระดับเสียงเป็นเวลา 3 วันต่อเนื่องกัน ตลอดระยะเวลาการศึกษา 400 วัน โดยดำเนินการตรวจวัดช่วงเดียวกับการตรวจวัดคุณภาพอากาศ รวมทั้งสิ้น 2 ครั้ง โดยได้ดำเนินการตรวจวัดครั้งที่ 1 ระหว่างวันที่ 30 มีนาคม – 1 เมษายน พ.ศ.2568 (ภาพที่ 5.2.2-1)

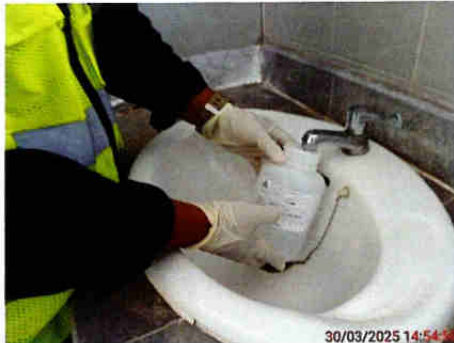
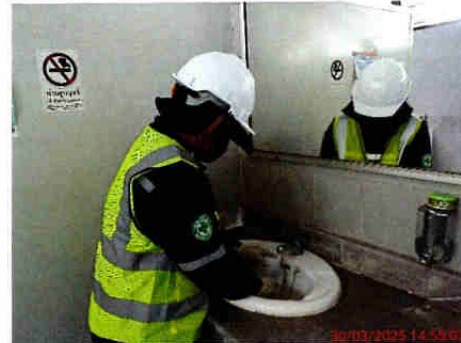
บ่อกักน้ำหลังผ่านระบบบำบัดน้ำเสีย

วันที่ 30 มีนาคม พ.ศ.2568

2.3) **ระยะเวลาตรวจวัด :** จะดำเนินการตรวจวัด/วิเคราะห์ตลอดระยะเวลาการศึกษา 400 วัน โดยจะดำเนินการตรวจวิเคราะห์คุณภาพน้ำใช้ รวมทั้งสิ้น 2 ครั้ง โดยได้ดำเนินการตรวจวัดครั้งที่ 1 เมื่อวันที่ 30 มีนาคม พ.ศ.2568 (ภาพที่ 5.2.4-1)

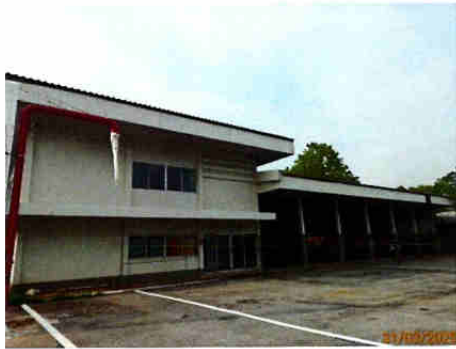
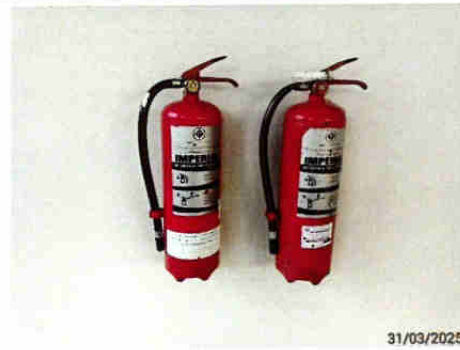
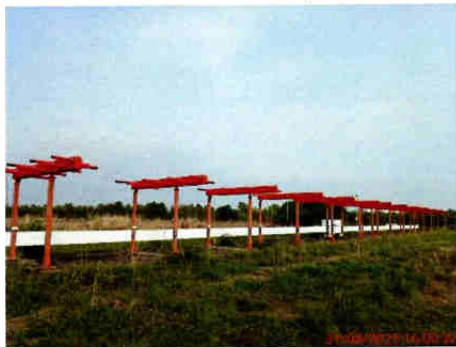
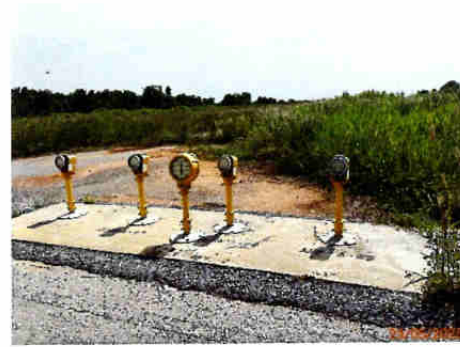
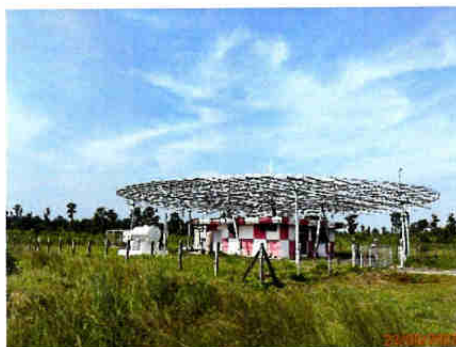
ภาพที่ 5.2.7-1 ระบบความปลอดภัย และระบบป้องกันอัคคีภัย ท่าอากาศยานนครราชสีมา

หน่วยดับเพลิงและกู้ภัย

ถังดับเพลิง

Localizer

Approach Light

DVOR/DME

Taxiway Edge Lighting
