รายงานผลการปฏิบัติตามเงื่อนไขของมาตรการป้องกันและแก้ไข
ผลกระทบสิ่งแวดล้อม และมาตรการติดตามตรวจสอบคุณภาพสิ่งแวดล้อม
(ระยะดำเนินการ)

ประจำเดือน กรกฎาคม - ธันวาคม พ.ศ.2568

โครงการ เอลลิโอ เดล โมสส์

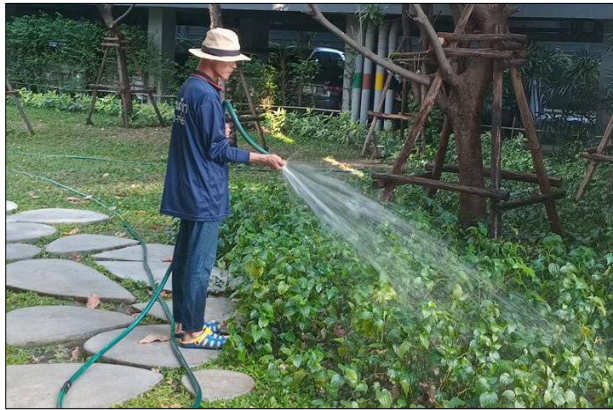
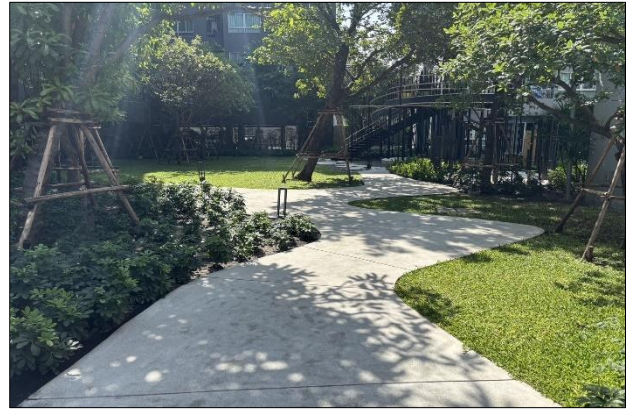
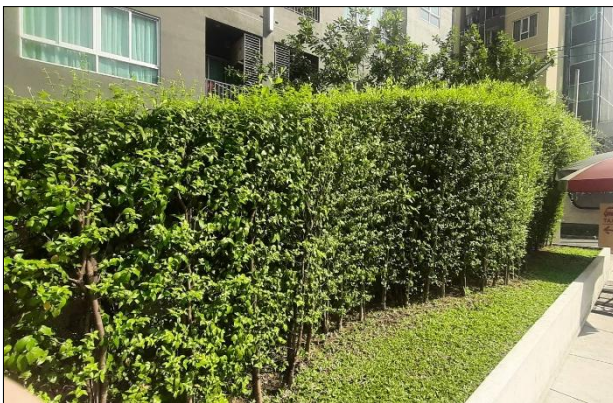
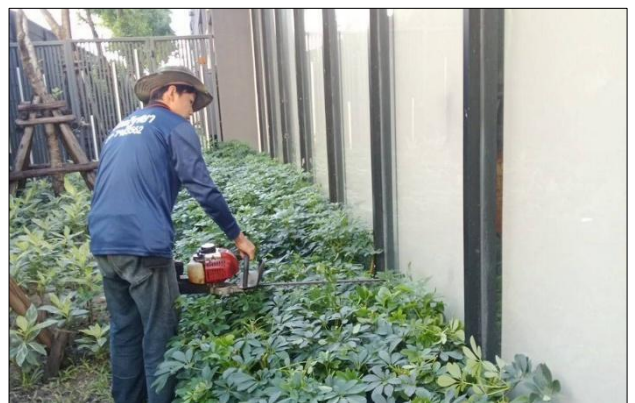
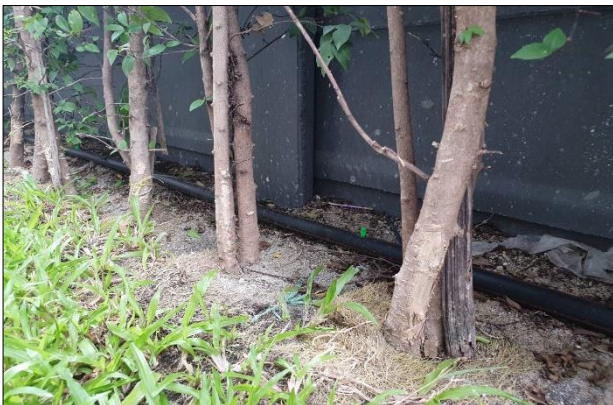
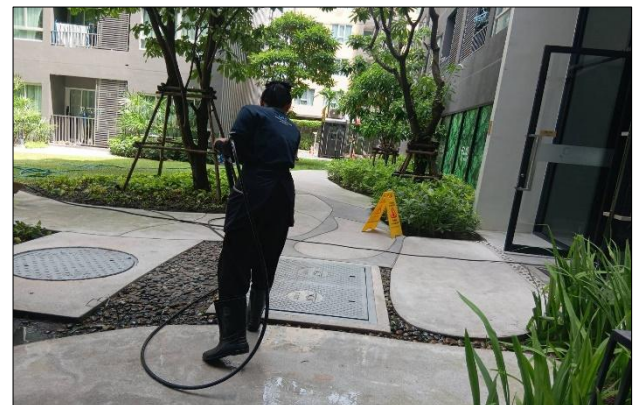
ภาพที่ 2-1 พื้นที่สีเขียวและระบบรดน้ำต้นไม้

1.1 ลักษณะภูมิประเทศ (1) ดูแลรักษาพื้นที่จัดภูมิทัศน์ภายในโครงการให้มีความสะอาด และเป็นระเบียบเรียบร้อยอยู่เสมอ	- ดูแลรักษาพื้นที่จัดภูมิทัศน์ภายในโครงการให้มีความสะอาด และเป็นระเบียบเรียบร้อยอยู่เสมอ		ภาพที่ 2-1 หน้า 164

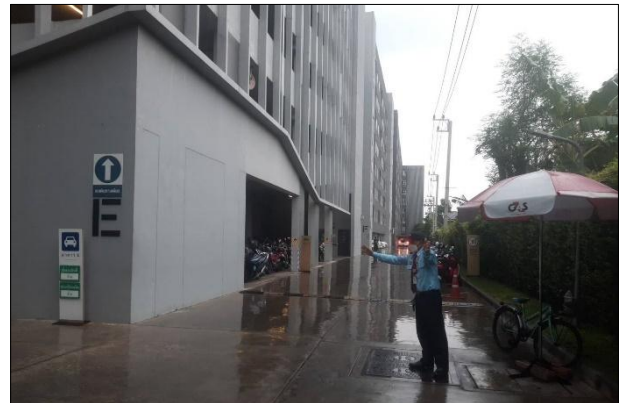
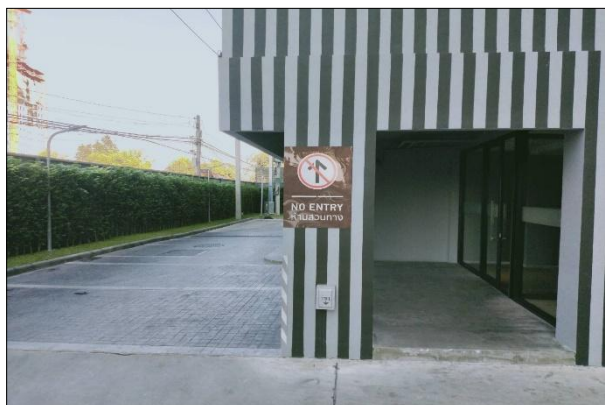
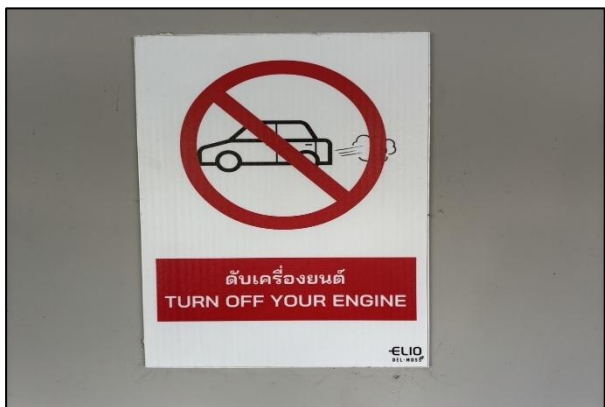
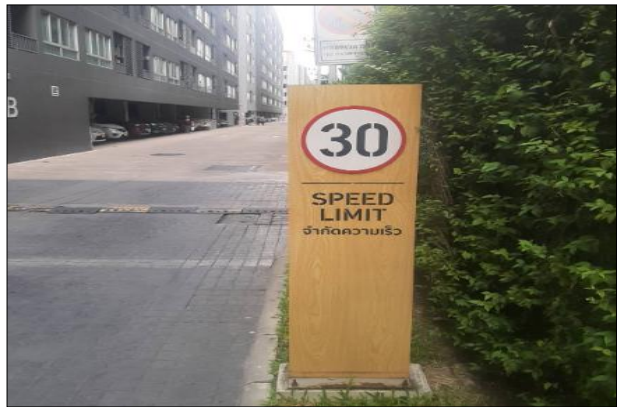
ภาพที่ 2-2 แสดงการจราจรภายในโครงการ

1.2 คุณภาพอากาศ - ฝุ่นละออง (1) ควบคุมความเร็วของรถภายในโครงการเช่นป้ายจำกัดความเร็วไม่เกิน 30 กิโลเมตรต่อชั่วโมง สันนุนลดความเร็วเพื่อไม่ให้เกิดการฟุ้งกระจายของฝุ่นบนผิวถนน (2) ดูแลรักษาความสะอาดบริเวณถนนโดยฉีดล้างถนนเป็นครั้งคราวเพื่อป้องกันการฟุ้งกระจายของฝุ่นอันเนื่องจากการสัญจรบนถนน (3) ดูแลรักษาสภาพถนนภายในโครงการให้สะอาดและมีสภาพดีอยู่เสมอ - มลพิษทางอากาศ (1) ติดตั้งป้ายห้ามติดเครื่องยนต์ทิ้งไว้ภายในบริเวณลานจอดรถไม่สามารถสังเกตได้อย่างชัดเจนและทั่วถึง	- จัดติดตั้งยางชะลอความเร็วและป้ายจำกัดความเร็ว 30 กิโลเมตรต่อชั่วโมงตามจุดต่างๆในโครงการตามความเหมาะสม - จัดเจ้าหน้าที่แม่บ้านดูแลรักษาความสะอาดบริเวณถนนโดยฉีดล้างถนนเป็นครั้งคราวเพื่อป้องกันการฟุ้งกระจายของฝุ่น - สำรวจสภาพถนนภายในโครงการ กรณีที่พบการชำรุด ให้ซ่อมแซมโดยทันที - โครงการติดตั้งป้ายห้ามติดเครื่องยนต์ทิ้งไว้ภายในบริเวณลานจอดรถ		ภาพที่ 2-2 หน้า 165 - 166 ภาพที่ 2-9 หน้า 173 ภาพที่ 2-2 หน้า 166 ภาพที่ 2-2 หน้า 165

<p>1.3 เสี่ยงและความสั่นสะเทือน</p> <p>- ควบคุมความเร็วของการใช้รถในบริเวณพื้นที่โครงการ เช่น ติดป้ายจำกัดความเร็ว สันนุนลดความเร็ว จะช่วยลดระดับเสี่ยงที่เกิดจากการแล่นของรถยนต์ลดลงไปด้วย</p>	<p>- จัดติดตั้งยางชะลอความเร็วตามจุดต่างๆในโครงการตามความเหมาะสม</p>		<p>ภาพที่ 2-2 หน้า 165 - 166</p>

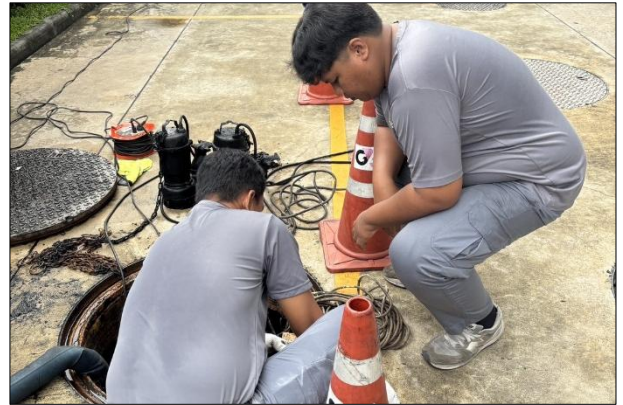
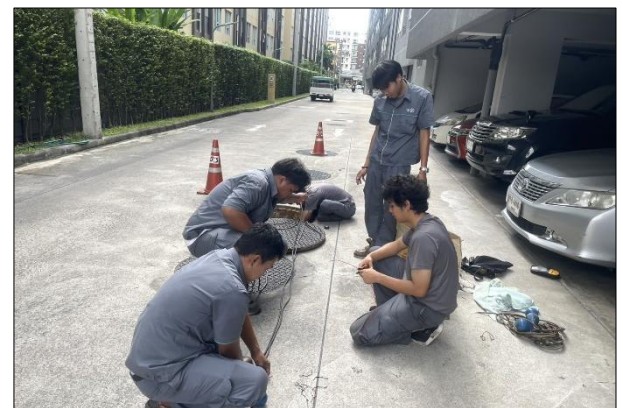
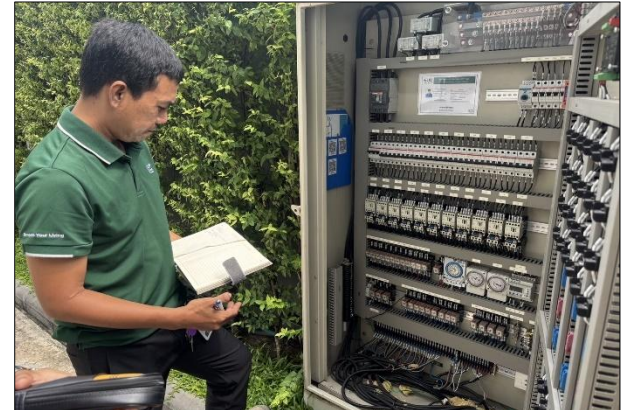
ภาพที่ 2-3 แสดงการบำรุงรักษาระบบบำบัดน้ำเสีย

เงื่อนไขตามมาตรการป้องกัน และแก้ไขผลกระทบสิ่งแวดล้อม	รายละเอียดการปฏิบัติตามเงื่อนไข	ปัญหาและแนวทางแก้ไข	เอกสารอ้างอิง
<p>1.4 คุณภาพน้ำ</p> <p>(1) จัดให้มีระบบบำบัดน้ำเสียจำนวน 4 ชุดสามารถรองรับปริมาณน้ำเสียได้รวม 845 ลบ.ม./วัน รองรับน้ำเสียจากแหล่งต่างๆภายในอาคาร ออกแบบให้เป็นถังคอนกรีตเสริมเหล็กฝังอยู่ใต้ดิน ระบบเติมอากาศเลี้ยงตะกอนแบบกวนสมบูรณ์ (Completely Mixed Activated Sludge) โดยสามารถบำบัดน้ำเสียให้ได้คุณภาพตามมาตรฐานน้ำทิ้งจากอาคารประเภท ก โดยมีค่า BOD ไม่เกิน 20 มก./ล.</p> <p>(2) จัดให้มีเจ้าหน้าที่ที่มีความรู้ความชำนาญ ดูแลรักษาและควบคุมระบบบำบัดน้ำเสียแต่ละชุด ให้ทำงานได้อย่างต่อเนื่องและมีประสิทธิภาพ</p> <p>(3) ประสานงานให้สำนักงานเขตจตุจักรมาสุบกากไขมันจากระบบบำบัดน้ำเสียของโครงการไปกำจัดเป็นประจำทุกเดือนหรือตามความเหมาะสม</p> <p>(4) ประสานงานบริษัทเอกชน เช่น บริษัท เบตเตอร์ เวลล์ กรีน จำกัด (มหาชน) และบริษัท เอเชีย เวสต์ แมนเนจ เม้น จำกัด เป็นต้น หรือบริษัทเอกชนอื่นๆ ที่ได้รับอนุญาตจากกรมโรงงานอุตสาหกรรม มาสุบตะกอนส่วนเกินจากระบบบำบัดน้ำเสียไปกำจัด</p>	<p>- ขอรับบริการบำบัดน้ำเสียจาก กทม.</p> <p>- นิติบุคคลจัดให้มีเจ้าหน้าที่ช่างอาคารดูแลตรวจสอบระบบการทำงานของระบบบำบัดน้ำเสียของโครงการ</p> <p>- ประสานงานบริษัทเอกชน ที่ได้รับอนุญาตจากกรมโรงงานอุตสาหกรรม มาสุบตะกอนส่วนเกินจากระบบบำบัดน้ำเสียไปกำจัด</p>		<p>ภาคผนวก 2 หน้า 125</p> <p>ภาพที่ 2-3 หน้า 167</p> <p>ภาพที่ 2-4 หน้า 168</p>

2.2 นิเวศวิทยาทางน้ำ (1) ดูแลรักษาระบบบำบัดน้ำเสียของโครงการให้สามารถทำงานได้อย่างมีประสิทธิภาพ (2) ปฏิบัติตามมาตรการป้องกันและแก้ไขผลกระทบต่อทรัพยากรสิ่งแวดล้อมทางกายภาพ ได้แก่ คุณภาพอากาศ เสียงและความสั่นสะเทือน คุณภาพน้ำ และคุณค่าการใช้ประโยชน์ของมนุษย์อย่างเคร่งครัด	- นิติบุคคลจัดให้มีเจ้าหน้าที่ช่างอาคารดูแลตรวจสอบระบบการทำงานของระบบบำบัดน้ำเสียของโครงการ - ทางโครงการได้ปฏิบัติตามมาตรการป้องกันและแก้ไข ผลกระทบต่อทรัพยากรสิ่งแวดล้อมทางกายภาพ ได้แก่ คุณภาพอากาศ เสียง และความสั่นสะเทือน คุณภาพน้ำและ คุณค่าการใช้ประโยชน์ของมนุษย์อย่างเคร่งครัดแล้ว		ภาพที่ 2-3 หน้า 167 ภาพที่ 2-2 หน้า 165

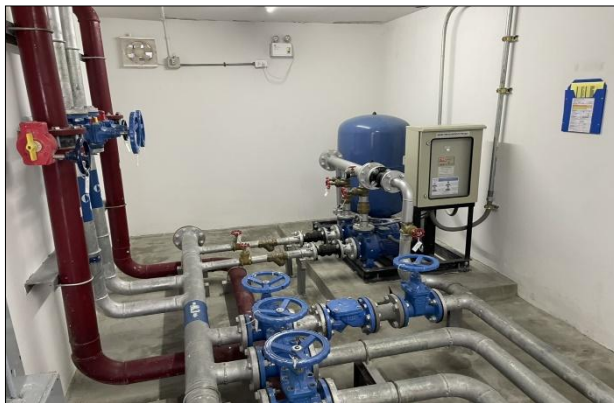
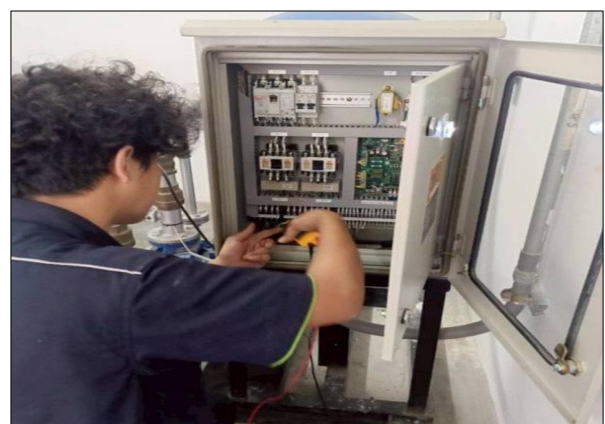
ภาพที่ 2-5 แสดงการบำรุงรักษาระบบประปาและถังเก็บน้ำภายในโครงการ

3.1 การใช้น้ำ (1) จัดให้มีการสำรองน้ำภายในโครงการ ได้แก่ ถังเก็บน้ำสำรอง ชั้นใต้ดินอาคาร E ปริมาณกักเก็บน้ำ 1,053.54 ลบ.ม. ใช้สำรอง เพื่อการอุปโภค – บริโภคทั้งหมด และถังเก็บน้ำสำรองชั้นดาดฟ้า ของแต่ละอาคารปริมาตรความจุรวม 459.64 ลบ.ม. ใช้สำรองเพื่อ การอุปโภค – บริโภค 296.62 ลบ.ม. และใช้สำรองเพื่อการ ดับเพลิง 163.02 ลบ.ม. (2) ทาว์สดูกันซึมภายในถังเก็บน้ำใต้ดินและเสาที่อยู่ในถังเก็บน้ำ ใต้ดินทั้งหมด (3) จัดให้มีเจ้าหน้าที่คอยดูแลรักษาระบบเส้นท่อประปาให้อยู่ใน สภาพดี (4) ล้างถังสำรองน้ำใช้ของโครงการทุก 6 เดือนตลอดระยะเวลา เปิดดำเนินการ (5) รมรungskให้ผูพักอาศัยใช้น้ำอย่างประหยัด	- โครงการจัดให้มีถังเก็บน้ำชั้นใต้ดิน อาคาร E และชั้นดาดฟ้า ประจำแต่ละอาคารตรงตามแบบ ก่อสร้างที่กำหนด - ดำเนินการทากันซึมถังเก็บน้ำชั้นใต้ดิน อาคาร E - โครงการได้จัดให้มีเจ้าหน้าที่คอยตรวจสอบ มิเตอร์น้ำและตรวจสอบเส้นท่อประปา 1 ครั้ง/ เดือน - จัดทำแผนบำรุงรักษาล้างถังเก็บน้ำใต้ดินและถัง เก็บน้ำดาดฟ้า ของโครงการทุก 6 เดือน - ประชาสัมพันธ์รณรงค์ในการใช้น้ำอย่างประหยัด		ภาพที่ 2-5 หน้า 169 ภาพที่ 2-6 หน้า 170 ภาพที่ 2-17 หน้า 183, 186
