มาตรการป้องกันและแก้ไข ผลกระทบสิ่งแวดล้อมและ มาตรการติดตามตรวจสอบ คุณภาพสิ่งแวดล้อม

โครงการเหมืองแร่หินอุตสาหกรรมชนิดหินปูน เพื่ออุตสาหกรรมก่อสร้าง
ประทานบัตรที่ 28379/15646 ร่วมแผนผังโครงการทำเหมืองเดียวกันกับ
ประทานบัตรที่ 28381/15647 และประทานบัตรที่ 28380/15742
บริษัท ปูนซีเมนต์นครหลวง จำกัด (มหาชน)
ตำบลจรเข้สามพัน อำเภอดำรงวิทยะปาลัย จังหวัดสุราษฎร์ธานี

บทที่ 2

มาตรการป้องกันและแก้ไขผลกระทบสิ่งแวดล้อม และมาตรการติดตามตรวจสอบคุณภาพสิ่งแวดล้อม

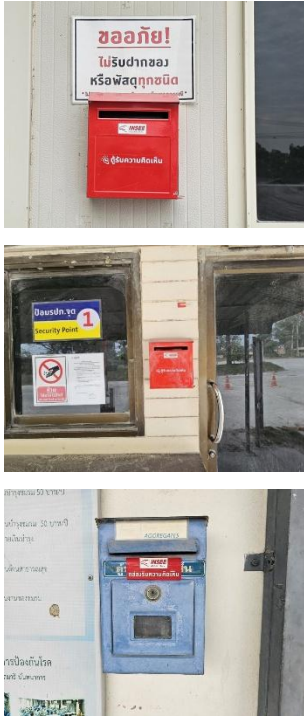
เงื่อนไขตามมาตรการ	ผลการปฏิบัติตามมาตรการ	ปัญหา อุปสรรค ที่ไม่สามารถปฏิบัติ ตามมาตรการ และแนวทางแก้ไข	เอกสารอ้างอิง
1. ให้มีจุดรับเรื่องราวร้องทุกข์ความเดือดร้อนของ ราษฎรที่เกิดจากกิจกรรมการทำเหมืองแร่ และ กิจกรรมที่เกี่ยวข้อง ผู้ถือประทานบัตรจะต้อง ดำเนินการแก้ไข และให้ความช่วยเหลือด้วยความ เป็นธรรม	<ul style="list-style-type: none"> ผู้ถือประทานบัตรได้ติดตั้งกล่องรับเรื่องราวร้องทุกข์ ความเดือดร้อนของราษฎรที่เกิดจากกิจกรรมการทำ เหมืองแร่ และกิจกรรมที่เกี่ยวข้อง ในกรณีที่มีผู้ ร้องเรียน ผู้ถือประทานบัตรจะดำเนินการแก้ไข และ ให้ความช่วยเหลือด้วยความเป็นธรรม 	-	<ul style="list-style-type: none"> เอกสารแนบ 9 รูปที่ 1

<p>กล่องรับเรื่องราวร้องทุกข์ความ เดือดร้อน</p>

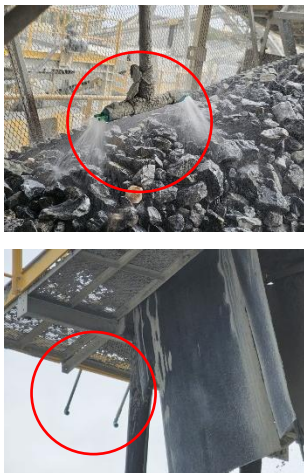
<p>ระบบประปา</p>
<p>5. ให้ฉีดพรมน้ำเพื่อลดการฟุ้งกระจายของฝุ่นละออง บริเวณหน้าเหมือง เส้นทางขนส่งแร่ภายในเหมือง เส้นทางขนส่งแร่จากหน้าเหมืองไปโรงโม่หิน และจากโรงโม่หินไปจนถึงถนนสาธารณะ ตามความเหมาะสมกับสภาพภูมิอากาศ และปรับปรุงเส้นทางขนส่งแร่ให้เป็นถนนบดอัดแน่นหรือถนนลาดยาง รวมทั้งให้ตรวจสอบและซ่อมแซมเส้นทางขนส่งแร่ให้อยู่ในสภาพดีอยู่เสมอ</p>	<ul style="list-style-type: none"> ● การดำเนินการของโครงการได้มีมาตรการลดผลกระทบด้านการฟุ้งกระจายของฝุ่นละอองจากการขนส่งแร่ภายในพื้นที่โครงการ โดยได้ฉีดพรมน้ำบริเวณหน้าเหมือง เส้นทางขนส่งแร่ภายในเหมือง เส้นทางขนส่งแร่จากหน้าเหมืองไปโรงโม่หิน และจากโรงโม่หินไปจนถึงถนนสาธารณะ ตามความเหมาะสมกับสภาพภูมิอากาศ และปรับปรุงเส้นทางขนส่งแร่ให้เป็นถนนบดอัดแน่น 	<p>-</p>	<ul style="list-style-type: none"> ● เอกสารแนบ 9 รูปที่ 7 และรูปที่ 15
