## ผลการปฏิบัติตามมาตรการติดตามตรวจสอบผลกระทบสิ่งแวดล้อม

### 3.3 ผลการติดตามตรวจสอบคุณภาพน้ำทิ้ง

รายงานผลการปฏิบัติตามมาตรการป้องกันและแก้ไขผลกระทบสิ่งแวดล้อม และมาตรการติดตามตรวจสอบผลกระทบสิ่งแวดล้อม  
โครงการลາซาล พาร์ค อาคาร บี (ระยะดำเนินการ) ระหว่างเดือนกรกฎาคม – ธันวาคม พ.ศ. 2568  
นิติบุคคลอาคารชุด ลาซาล พาร์ค อาคาร บี

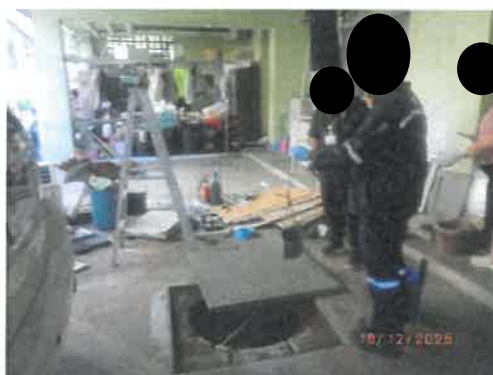
ผลการติดตามตรวจสอบคุณภาพน้ำทิ้งโครงการลาลาชาล พาร์ค อาคาร บี (ระยะดำเนินการ) ของนิคมอุตสาหกรรมลาลาชาล พาร์ค อาคาร บี ระหว่างเดือนกรกฎาคม – ธันวาคม พ.ศ. 2568 จำนวน 1 จุด ได้แก่ บริเวณบ่อตรวจสอบคุณภาพน้ำก่อนระบาย อาคาร บี พบว่า ผลการติดตามตรวจสอบส่วนใหญ่มีค่าอยู่ในมาตรฐานตามประกาศกระทรวงทรัพยากรธรรมชาติและสิ่งแวดล้อม เรื่อง กำหนด มาตรฐานควบคุมการระบายน้ำทิ้งจากอาคารบางประเภทและบางขนาด พ.ศ. 2567 (อาคารประเภท ข) ประกาศในราชกิจจานุเบกษา เล่ม 141 ตอนพิเศษ 233 ง วันที่ 27 สิงหาคม พ.ศ. 2567 ยกเว้น ดัชนี Biochemical Oxygen Demand ที่มีค่าไม่เป็นไปตามมาตรฐานกำหนด สรุปได้ดังตารางที่ 3-1 และรูปที่ 3-1

| ดัชนี | หน่วย | ผลการติดตามตรวจสอบ | มาตรฐาน <sup>1/</sup> |
|---|---|---|---|
| 2. Biochemical Oxygen Demand | mg/L | 57.4* | ≤ 30 |

รูปที่ 3-1 คุณภาพน้ำบ่อตรวจสอบคุณภาพน้ำ ก่อนระบาย อาคาร B

สำหรับดัชนี Biochemical Oxygen Demand ที่มีค่าไม่อยู่ในมาตรฐานที่กำหนด แนะนำให้ทางโครงการตรวจสอบประสิทธิภาพของระบบบำบัด รวมถึงประสานแจ้งบริษัทที่ติดตั้งระบบบำบัดเข้ามาดูแล เพื่อให้สามารถบำบัดน้ำเสียก่อนปล่อยออกจากโครงการอย่างมีประสิทธิภาพมากขึ้น

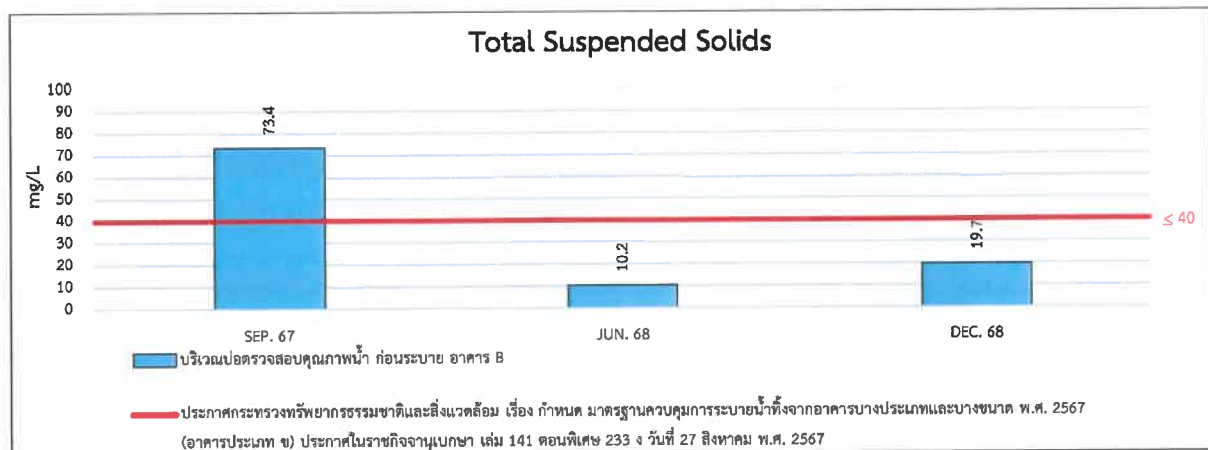
**รูปที่ 3-4 ผลการติดตามตรวจสอบปริมาณ Total Suspended Solids**  
**บริเวณระบบบำบัดน้ำเสีย อาคาร B ระหว่างเดือนกรกฎาคม พ.ศ. 2567 - ธันวาคม พ.ศ. 2568**

การเปรียบเทียบผลการติดตามตรวจสอบคุณภาพน้ำทิ้ง บริเวณบ่อตรวจสอบคุณภาพน้ำก่อนระบาย อีคาร์ บี ของโครงการลาลาชาล พาร์ค อีคาร์ บี (ระยะดำเนินการ) ระหว่างเดือนกรกฎาคม พ.ศ. 2567 – ธันวาคม พ.ศ. 2568 พบว่า ผลการติดตามตรวจสอบส่วนใหญ่มีค่าลดลง อย่างไรก็ตามผลการติดตามตรวจสอบส่วนใหญ่มีค่าอยู่ในมาตรฐานที่กำหนด โดยสรุปได้ดังตารางที่ 3-2 และรูปที่ 3-2 ถึง รูปที่ 3-9
