รายงานผลการปฏิบัติตามเงื่อนไขของมาตรการป้องกันและแก้ไข
ผลกระทบสิ่งแวดล้อม และมาตรการติดตามตรวจสอบคุณภาพสิ่งแวดล้อม
(ระยะดำเนินการ)

ประจำเดือน กรกฎาคม - ธันวาคม พ.ศ.2566

โครงการ เอลลิโอ เดล มอสส์

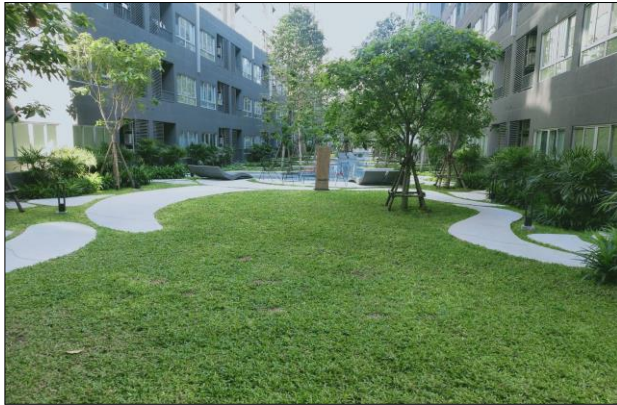
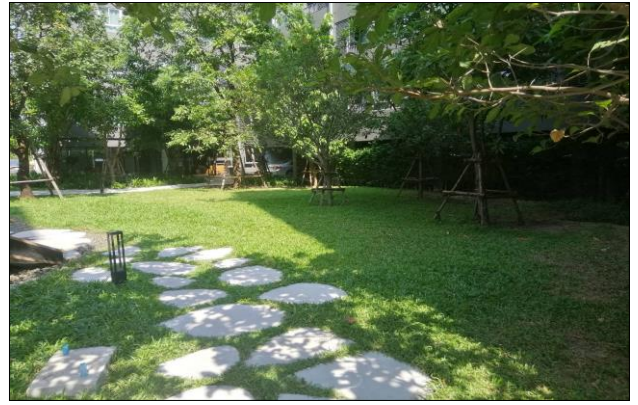
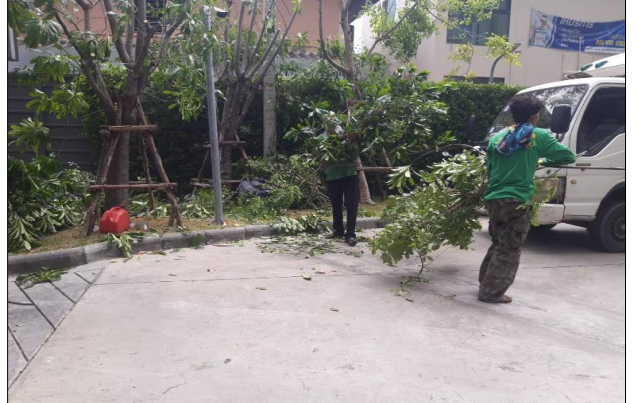
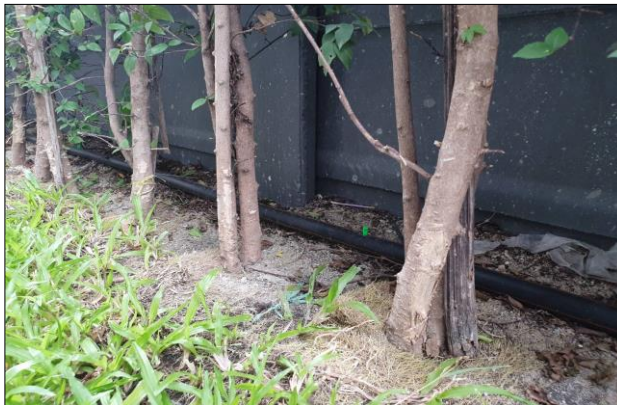
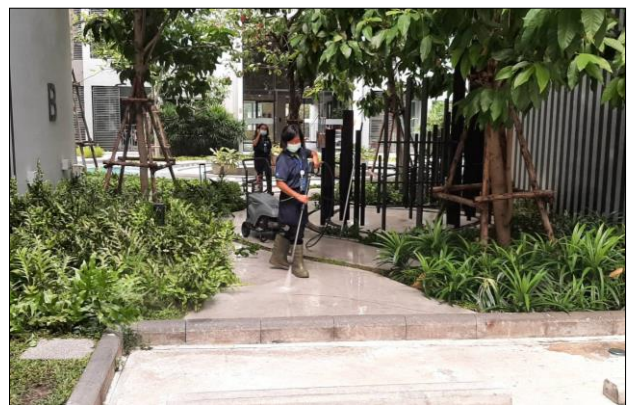
ภาพที่ 2-1 พื้นที่สีเขียวและระบบรดน้ำต้นไม้

1.1 ลักษณะภูมิประเทศ (1) ดูแลรักษาพื้นที่จัดภูมิทัศน์ภายในโครงการให้มีความสะอาด และเป็นระเบียบเรียบร้อยอยู่เสมอ	- ดูแลรักษาพื้นที่จัดภูมิทัศน์ภายในโครงการให้มีความสะอาด และเป็นระเบียบเรียบร้อยอยู่เสมอ		ภาพที่ 2-1 หน้า 157

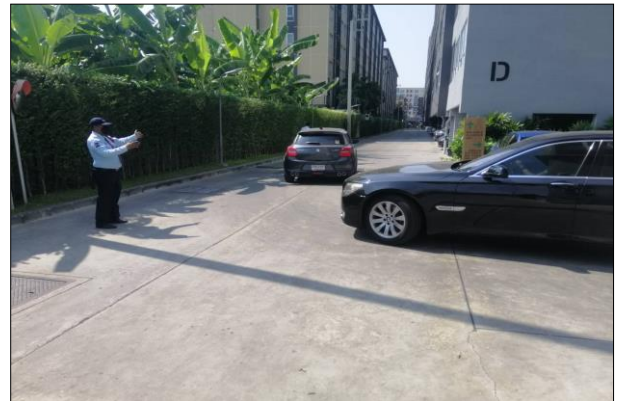
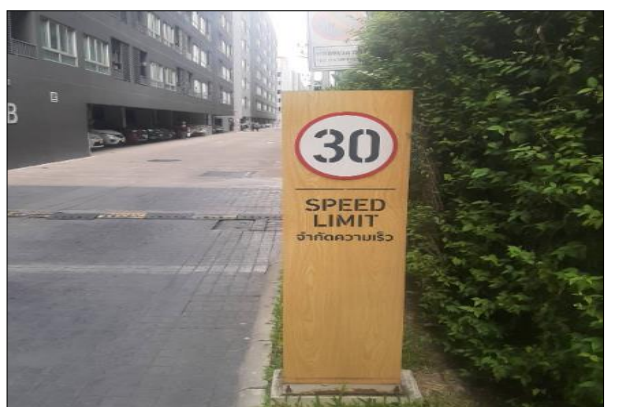
ภาพที่ 2-2 แสดงการจราจรภายในโครงการ

1.2 คุณภาพอากาศ - ฝุ่นละออง (1) ควบคุมความเร็วของรถภายในโครงการเช่นป้ายจำกัดความเร็วไม่เกิน 30 กิโลเมตรต่อชั่วโมง สันนุนลดความเร็วเพื่อไม่ให้เกิดการฟุ้งกระจายของฝุ่นบนผิวถนน (2) ดูแลรักษาความสะอาดบริเวณถนนโดยฉีดล้างถนนเป็นครั้งคราวเพื่อป้องกันการฟุ้งกระจายของฝุ่นอันเนื่องจากการสัญจรบนถนน (3) ดูแลรักษาสภาพถนนภายในโครงการให้สะอาดและมีสภาพดีอยู่เสมอ - มลพิษทางอากาศ (1) ติดตั้งป้ายห้ามติดเครื่องยนต์ทิ้งไว้ภายในบริเวณลานจอดรถไม่สามารถสังเกตเห็นอย่างชัดเจนและทั่วถึง	- จัดติดตั้งชะลอความเร็วและป้ายจำกัดความเร็ว 30 กิโลเมตรต่อชั่วโมงตามจุดต่างๆในโครงการตามความเหมาะสม - จัดเจ้าหน้าที่แม่บ้านดูแลรักษาความสะอาดบริเวณถนนโดยฉีดล้างถนนเป็นครั้งคราวเพื่อป้องกันการฟุ้งกระจายของฝุ่น - สำรวจสภาพถนนภายในโครงการ กรณีที่พบการชำรุด ให้ซ่อมแซมโดยทันที - โครงการติดตั้งป้ายห้ามติดเครื่องยนต์ทิ้งไว้ในบริเวณลานจอดรถ		ภาพที่ 2-2 หน้า 158 - 159 ภาพที่ 2-9 หน้า 166 ภาพที่ 2-2 หน้า 159 ภาพที่ 2-2 หน้า 158

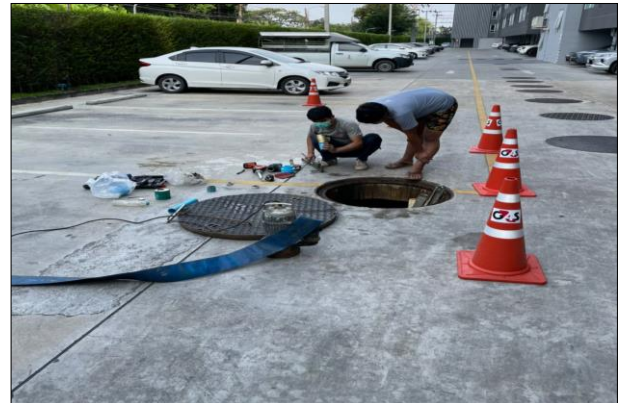
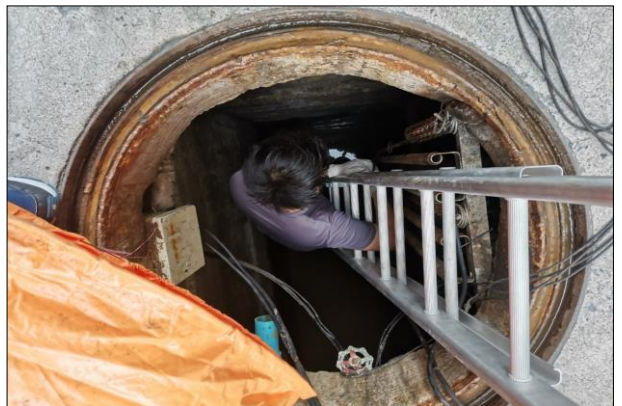
ภาพที่ 2-3 แสดงการบำรุงรักษาระบบบำบัดน้ำเสีย

เงื่อนไขตามมาตรการป้องกัน และแก้ไขผลกระทบสิ่งแวดล้อม	รายละเอียดการปฏิบัติตามเงื่อนไข	ปัญหาและแนวทางแก้ไข	เอกสารอ้างอิง
1.4 คุณภาพน้ำ (1) จัดให้มีระบบบำบัดน้ำเสียจำนวน 4 ชุดสามารถรองรับปริมาณน้ำเสียได้รวม 845 ลบ.ม./วัน รองรับน้ำเสียจากแหล่งต่างๆภายในอาคาร ออกแบบให้เป็นถังคอนกรีตเสริมเหล็กฝังอยู่ใต้ดิน ระบบเติมอากาศเลี้ยงตะกอนแบบกวนสมบูรณ์ (Completely Mixed Activated Sludge) โดยสามารถบำบัดน้ำเสียให้ได้คุณภาพตามมาตรฐานน้ำทิ้งจากอาคารประเภท ก โดยมีค่า BOD ไม่เกิน 20 มก./ล. (2) จัดให้มีเจ้าหน้าที่ที่มีความรู้ความชำนาญ ดูแลรักษาและควบคุมระบบบำบัดน้ำเสียแต่ละชุด ให้ทำงานได้อย่างต่อเนื่องและมีประสิทธิภาพ (3) ประสานงานให้สำนักงานเขตจตุจักรมาสุบกากไขมันจากระบบบำบัดน้ำเสียของโครงการไปกำจัดเป็นประจำทุกเดือนหรือตามความเหมาะสม (4) ประสานงานบริษัทเอกชน เช่น บริษัท เบตเตอร์ เวิลด์ กรีน จำกัด (มหาชน) และบริษัท เอเชีย เวสต์ แมน เน็ท จำกัด เป็นต้น หรือบริษัทเอกชนอื่นๆ ที่ได้รับอนุญาตจากกรมโรงงานอุตสาหกรรม มาสุบตะกอนส่วนเกินจากระบบบำบัดน้ำเสียไปกำจัด	- ขอรับบริการบำบัดน้ำเสียจาก กทม. - นิติบุคคลจัดให้มีเจ้าหน้าที่ช่างอาคารดูแลตรวจสอบระบบการทำงานของระบบบำบัดน้ำเสียของโครงการ - ประสานให้สำนักงานเขตจตุจักรเข้ามาสุบตะกอนจากบ่อเก็บตะกอนไปกำจัด 2 เดือน/ครั้งหรือตามสภาพการใช้งานจริง - ประสานงานบริษัทเอกชน ที่ได้รับอนุญาตจากกรมโรงงานอุตสาหกรรม มาสุบตะกอนส่วนเกินจากระบบบำบัดน้ำเสียไปกำจัด		ภาคผนวก 2 หน้า 124 ภาพที่ 2-3 หน้า 160 ภาพที่ 2-4 หน้า 161
