## บทที่ 2

# ผลการปฏิบัติตามมาตรการป้องกันและแก้ไขผลกระทบสิ่งแวดล้อม และมาตรการติดตามตรวจสอบผลกระทบสิ่งแวดล้อม

**ตารางที่ 2-1: แบบรายงานผลการปฏิบัติตามมาตรการป้องกันและแก้ไขผลกระทบสิ่งแวดล้อมโครงการเหมืองแร่  
ยิปซัมและแอนไฮไดรต์ ประทานบัตรที่ 30218/15522 ของ บริษัท เยนเนอร์ส ไมนิ่ง แอนด์เทรดดิ้ง จำกัด  
ตั้งอยู่ที่ ตำบลพรุฬรี อำเภอบ้านนาสาร จังหวัดสุราษฎร์ธานี**

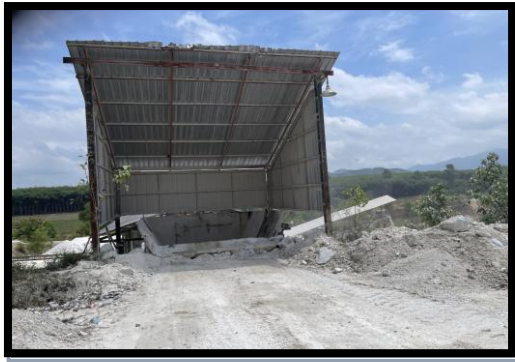
รูปที่ 2-12 โรงโม่ระบบปิด

1. โรงแต่งแร่ที่จะสร้างจะต้องจัดทำเป็น ระบบปิด คือ สร้างอาคารปิดคลุม 3 ด้าน และหลังคาปิดคลุม เครื่องมือบดย่อยแร่ ทั้งระบบ พร้อมทั้งติดตั้งเครื่องฉีด สเปรย์ น้ำบริเวณจุดต่างๆ ที่ก่อให้เกิดฝุ่นละอองทุกจุด	-ทางโครงการปรับปรุงโรงแต่งแร่เป็นระบบปิด และมีการติดตั้งเครื่องฉีดสเปรย์น้ำบริเวณที่ ก่อให้เกิดฝุ่นละออง เช่น บริเวณยังรับหินใหญ่ และปลายสายพานลำเลียง (รูปที่ 2-12)	
<b>2. ทรัพยากรสิ่งแวดล้อมทางชีวภาพ</b>
