บทที่ 2

ผลการปฏิบัติตามมาตรการป้องกันและแก้ไขผลกระทบสิ่งแวดล้อม และมาตรการติดตามตรวจสอบผลกระทบสิ่งแวดล้อม

ผลการตรวจสอบการปฏิบัติตามมาตรการป้องกันและแก้ไขผลกระทบสิ่งแวดล้อม ตามที่ระบุไว้ในหนังสือ
แจ้งผลการพิจารณารายงานการวิเคราะห์ผลกระทบสิ่งแวดล้อม โครงการเหมืองแร่โถ่ไม่ดัด คำขอประทานบัตรที่
8/2559 ของบริษัทศิลาเลิศ จำกัด ตั้งอยู่ที่ตำบลปากแพรก อำเภอตอนสัก จังหวัดสุราษฎร์ธานี ตามหนังสือที่
ทส 1009.2/16586 ลงวันที่ 29 ธันวาคม 2560 ปัจจุบันได้รับอนุญาตเป็นประทานบัตรที่ 30345/16344
รายละเอียดดังตารางที่ 2-1 ถึง ตารางที่ 2-3

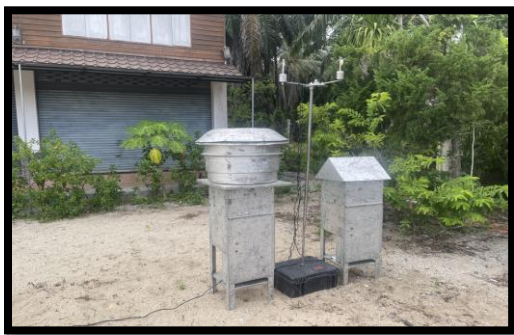
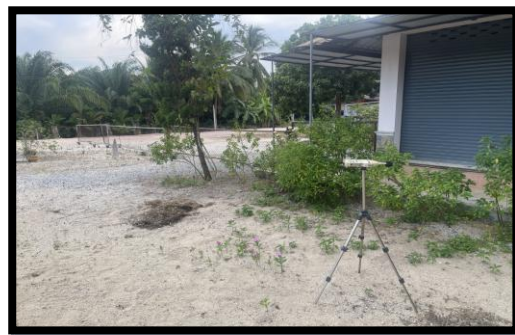
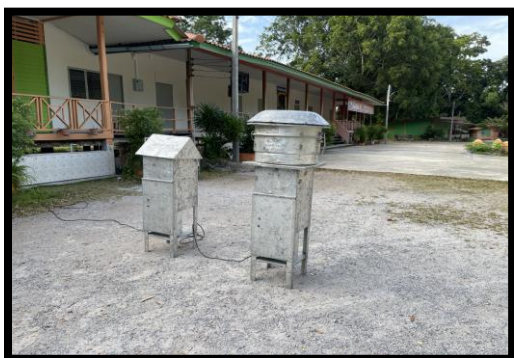
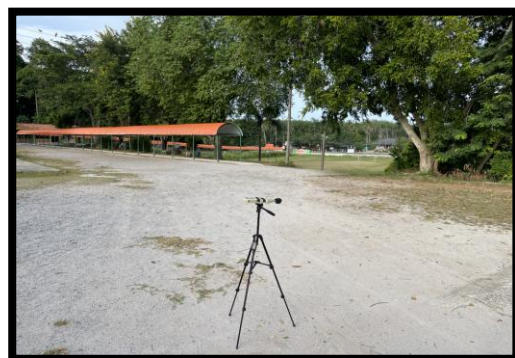
รูป 2-2 การตรวจวัดคุณภาพอากาศและเสียง

บ้านดินแดงทางทิศใต้

บ้านหัวควนดินแดงด้านทิศเหนือ

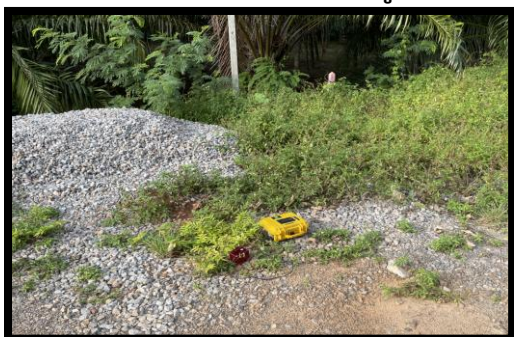
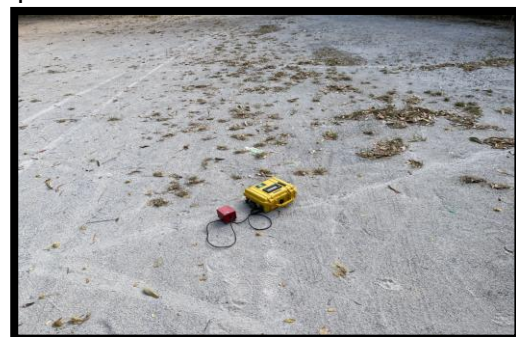
รูป 2-3 การตรวจวัดความสั่นสะเทือน

ขอบประทานบัตร

บ้านหัวควนดินแดงด้านทิศเหนือ

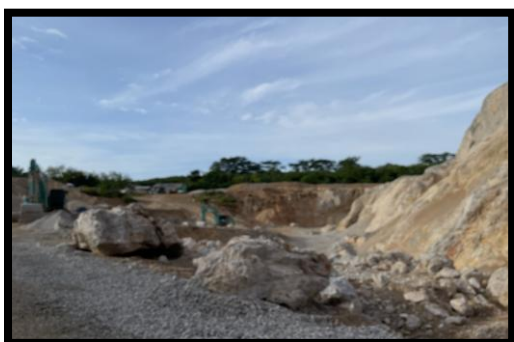
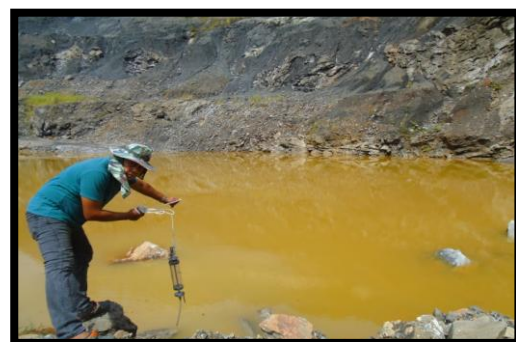
รูปที่ 2-4 การเก็บตัวอย่างน้ำผิวดิน

บ่อดักตะกอน2 (น้ำแห้ง)

บ่อดักตะกอน1

เงื่อนไขตามมาตรการ	ผลการปฏิบัติตามมาตรการ	ปัญหา อุปสรรค ที่ไม่สามารถปฏิบัติตาม มาตรการ และแนวทางแก้ไข
4.2 ให้จัดสร้างบ่อดักตะกอน จำนวน 2 บ่อ คือ “บ1” ขนาด 30x20x2 ม. และ “บ2” ขนาด 40x40x5 ม. บริเวณพื้นที่เก็บกองแร่ และบริเวณหน้าเหมือง เพื่อรองรับการไหลบ่าของน้ำผิวดินภายในโครงการ และจัดให้มีบ่อ sump บริเวณพื้นที่ต่ำสุดของการทำเหมืองแต่ละช่วงปี	- โครงการได้จัดสร้างบ่อดักตะกอนแล้วจำนวน 2 บ่อ ตามที่แผนผังกำหนดไว้ เพื่อรองรับน้ำไหลบ่าภายในเขตพื้นที่โครงการ (รูปที่ 2-3และ 2-4)	- ไม่มี

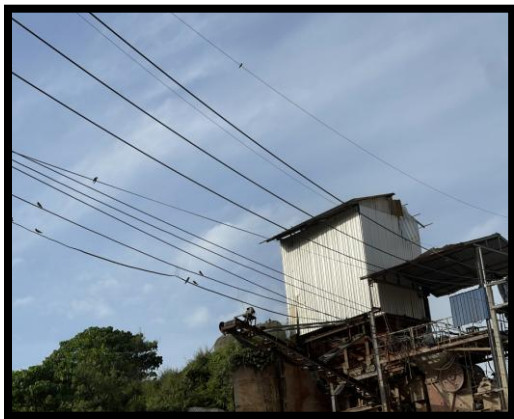
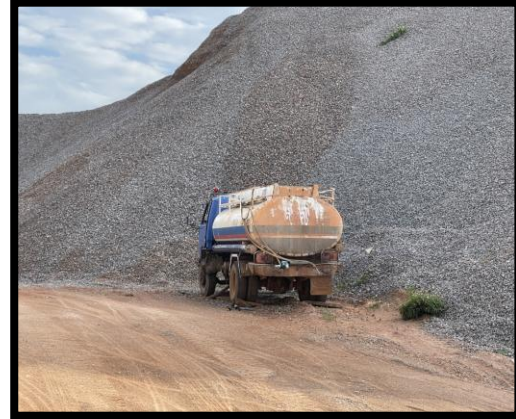
รูปที่ 2-9 ปากโม้

รูปที่ 2-10 รถฉีดพรมน้ำ

6.3 ให้ฉีดพรมน้ำบริเวณเส้นทางขนส่งแร่ วันละ 3-4 ครั้ง หรือตามสภาพอากาศ	- โครงการได้จัดให้มีรถบรรทุกน้ำฉีดพรมบริเวณหน้าเหมือง โรงแต่งแร่ และตามแนวเส้นทางขนส่งแร่เป็นประจำทุกวันๆ ละ 3-4 ครั้ง ในวันที่ไม่มีฝนตก (รูปที่ 2-10)	- ไม่มี
