บทที่ 5

ผลการดำเนินงานตามแผนปฏิบัติการป้องกันแก้ไขและติดตามตรวจสอบผลกระทบสิ่งแวดล้อม ประจำปีงบประมาณ พ.ศ. 2568

แผนปฏิบัติการป้องกันแก้ไขและติดตามตรวจสอบผลกระทบสิ่งแวดล้อม โครงการประจักษ์บายน้ำบ้านวังจิก จังหวัดพิจิตร ประกอบด้วย 2 แผนหลัก คือ แผนปฏิบัติการป้องกันแก้ไขผลกระทบสิ่งแวดล้อม และแผนปฏิบัติการติดตามตรวจสอบผลกระทบสิ่งแวดล้อม โดยในปีงบประมาณ พ.ศ. 2568 มีแผนงาน ดังนี้

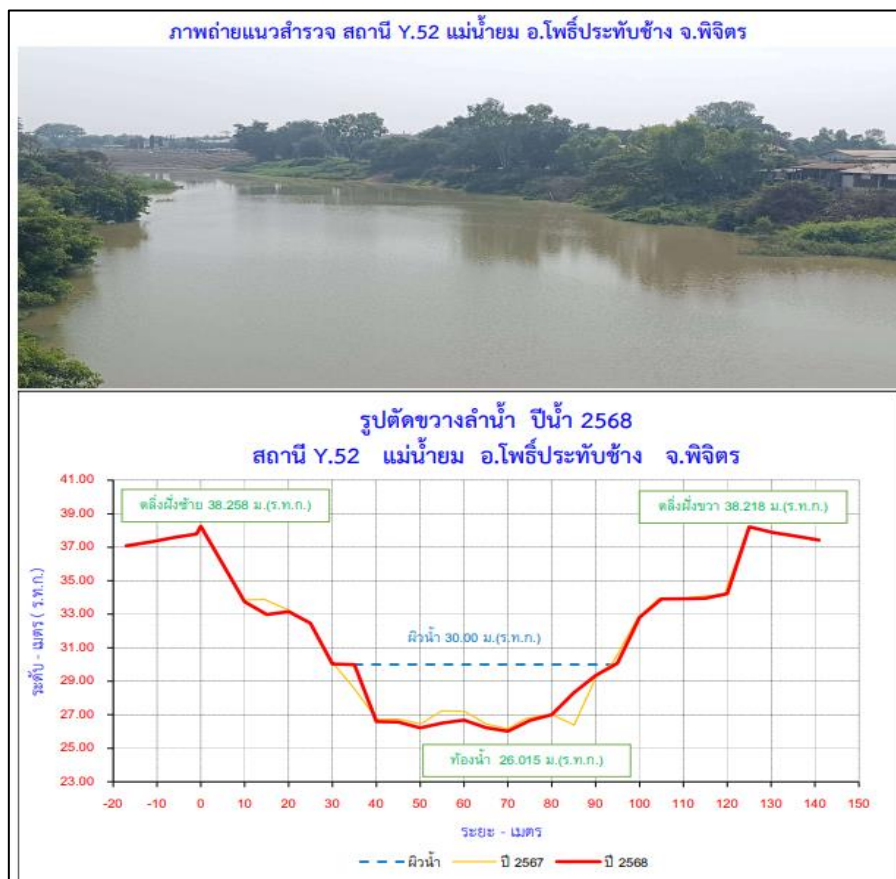
ภาพที่ 5.2.4-1 รูปตัดขวางลำน้ำสถานี Y.52 บ้านวังจิก อ.โพธิ์ประทับช้าง จ.พิจิตร

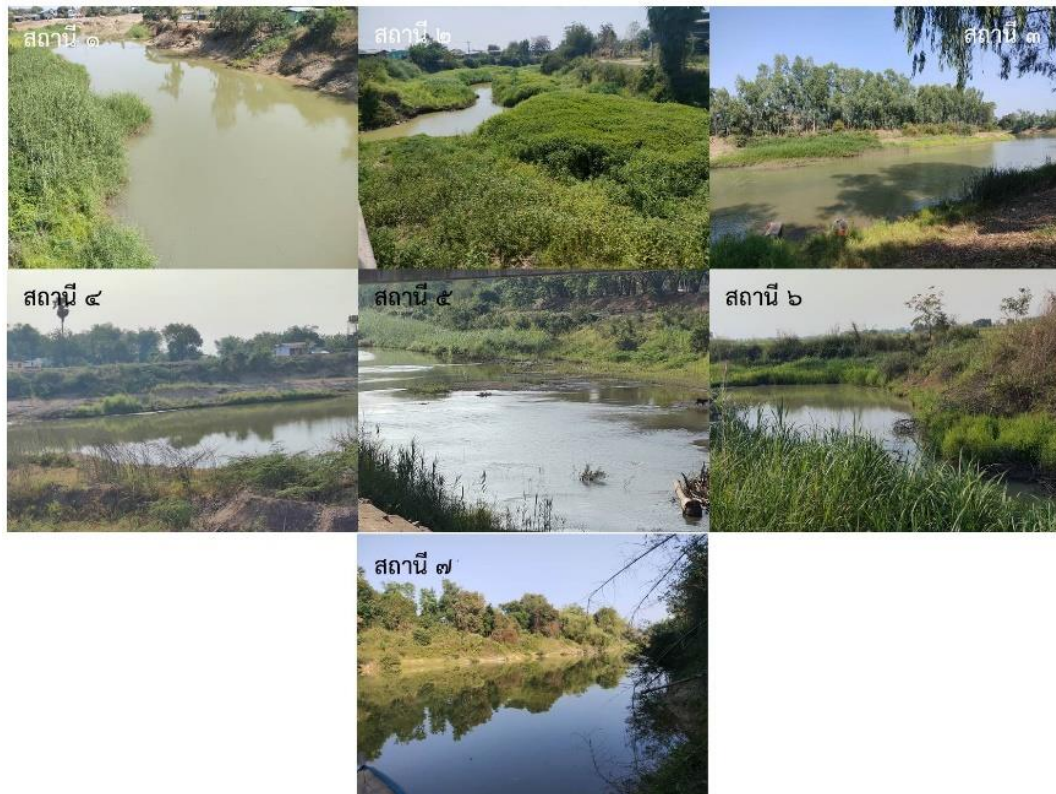
ภาพที่ 5.2.5-2 แสดงพื้นที่เก็บตัวอย่างทั้งหมด 7 สถานี ของโครงการประจักษ์นํ้าวังจิก
