## ผลการปฏิบัติตาม มาตรการป้องกันและแก้ไขผลกระทบสิ่งแวดล้อม

### 3.1 ผลการปฏิบัติตามมาตรการป้องกันและแก้ไขผลกระทบสิ่งแวดล้อม

**ตารางที่ 3.1-1 ผลการปฏิบัติตามมาตรการป้องกันและแก้ไขผลกระทบสิ่งแวดล้อม**  
**โครงการคาร์บอนแบล็ก บริษัท ไทยโกลีคาร์บอนโปรดักท์ จำกัด**  
**ครั้งที่ 2/2568 ระหว่างเดือนกรกฎาคม ถึงธันวาคม พ.ศ.2568**

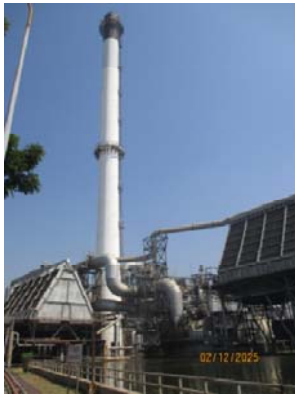
| องค์ประกอบด้าน<br>สิ่งแวดล้อม | ผลกระทบต่อ<br>สิ่งแวดล้อมที่สำคัญ | มาตรการป้องกันและแก้ไขผลกระทบ<br>สิ่งแวดล้อม | ผลการปฏิบัติตามมาตรการป้องกันและแก้ไข<br>ผลกระทบต่อสิ่งแวดล้อม | ปัญหา อุปสรรค<br>และแนวทางแก้ไข | ภาพถ่ายประกอบ<br>การปฏิบัติตามมาตรการฯ |
|---|---|---|---|---|---|
| 2. คุณภาพอากาศ | <ul style="list-style-type: none"> <li>- ผลกระทบจากการระบายสารมลพิษของโรงงานผลิตผงคาร์บอนแบลกรวมกับแหล่งกำเนิดอื่นๆ ทำให้คุณภาพอากาศเป็นดังนี้</li> <li>• ความเข้มข้นสูงสุดของ SO<sub>2</sub>-1 ชม. = 700 มก./ลบ.ม.</li> <li>• ความเข้มข้นสูงสุดของ SO<sub>2</sub>-24 ชม. = 198 มก./ลบ.ม.</li> <li>• ความเข้มข้นสูงสุดของ SO<sub>2</sub>-1 ปี</li> </ul> | <ul style="list-style-type: none"> <li>- ควบคุมการระบายสารมลพิษจากปล่องระบายอากาศให้เป็นไปตามค่าที่กำหนด <ul style="list-style-type: none"> <li>• SO<sub>2</sub> = 608 ppm ที่ 7%O<sub>2</sub> หรือ 57.490 g/s</li> <li>• NO<sub>x</sub> = 200 ppm ที่ 7%O<sub>2</sub> หรือ 13.757 g/s</li> <li>• PM = 240 mg/Nm<sup>3</sup> ที่ 7%O<sub>2</sub> หรือ 8.664 g/s</li> </ul> </li> </ul> | <ul style="list-style-type: none"> <li>- โรงงานได้ดำเนินการควบคุมปริมาณ SO<sub>2</sub>, NO<sub>x</sub> และ PM และจัดให้มีการตรวจวัดคุณภาพอากาศจาก Combined Concrete Stack โดยบริษัท ซีคอต จำกัด จำนวน 2 ครั้ง ในวันที่ 13 สิงหาคม และ 10 พฤศจิกายน พ.ศ. 2568 โดยพบค่าความเข้มข้นดังนี้ <ul style="list-style-type: none"> <li>• SO<sub>2</sub> = 303.6 และ 184.4 ppm ที่ 7%O<sub>2</sub> หรือ 32.92 และ 14.86 g/s</li> <li>• NO<sub>x</sub> = 173.7 และ 153.3 ppm ที่ 7%O<sub>2</sub> หรือ 13.54 และ 8.88 g/s</li> <li>• PM = 74.9 และ 18.7 mg/Nm<sup>3</sup> ที่ 7%O<sub>2</sub> หรือ 3.09 และ 0.58 g/s</li> </ul> </li> </ul> | <ul style="list-style-type: none"> <li>- ไม่มีปัญหาอุปสรรคในการดำเนินการ</li> </ul> | <p>Combined Concrete Stack</p> |

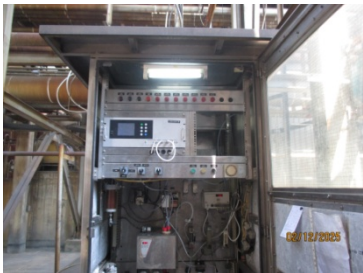
| องค์ประกอบด้าน<br>สิ่งแวดล้อม | ผลกระทบต่อ<br>สิ่งแวดล้อมที่สำคัญ | มาตรการป้องกันและแก้ไขผลกระทบ<br>สิ่งแวดล้อม | ผลการปฏิบัติตามมาตรการป้องกันและแก้ไข<br>ผลกระทบต่อสิ่งแวดล้อม | ปัญหา อุปสรรค<br>และแนวทางแก้ไข | ภาพถ่ายประกอบ<br>การปฏิบัติตามมาตรการฯ |
|---|---|---|---|---|---|
| | | <ul style="list-style-type: none"> <li>- ตรวจสอบความถูกต้อง (Audit/RATA/RAA) ของระบบตรวจวัดคุณภาพอากาศในปล่องระบายอากาศแบบต่อเนื่อง (Continuous Emission Monitoring System; CEMS) ที่ปล่อง Combined Concrete ให้เป็นไปตามมาตรฐานของ U.S. EPA หรือตามที่ส่วนราชการกำหนด โดยพารามิเตอร์ที่ทำการตรวจสอบ ได้แก่ SO<sub>2</sub>, NO<sub>x</sub> และ O<sub>2</sub></li> </ul> | <ul style="list-style-type: none"> <li>- โรงงานได้ดำเนินการตรวจสอบความถูกต้อง (RATA) ของระบบตรวจวัดคุณภาพอากาศในปล่องระบายอากาศแบบต่อเนื่อง (Continuous Emission Monitoring System; CEMS) ที่ Combined Concrete Stack โดยบริษัท ซีคอต จำกัด เมื่อวันที่ 13 สิงหาคม พ.ศ.2568 เรียบร้อยแล้ว (ภาคผนวก ข.2)</li> </ul> | <ul style="list-style-type: none"> <li>- ไม่มีปัญหาอุปสรรคในการดำเนินการ</li> </ul> | <p>CEMS ของ Combined Concrete Stack</p> |

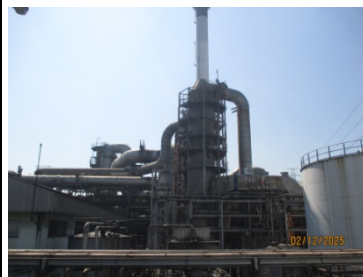
| องค์ประกอบด้าน<br>สิ่งแวดล้อม | ผลกระทบต่อ<br>สิ่งแวดล้อมที่สำคัญ | มาตรการป้องกันและแก้ไขผลกระทบ<br>สิ่งแวดล้อม | ผลการปฏิบัติตามมาตรการป้องกันและแก้ไข<br>ผลกระทบต่อสิ่งแวดล้อม | ปัญหา อุปสรรค<br>และแนวทางแก้ไข | ภาพถ่ายประกอบ<br>การปฏิบัติตามมาตรการฯ |
|---|---|---|---|---|---|
| 2. คุณภาพอากาศ<br>(ต่อ) | = 45 มกค./<br>ลบ.ม.<br>• ความเข้มข้น<br>สูงสุดของ<br>NO <sub>2</sub> -1 ชม.<br>= 139 มกค./<br>ลบ.ม.<br>• ความเข้มข้น<br>สูงสุดของ<br>TSP-24 ชม.<br>= 43 มกค./<br>ลบ.ม.<br>• ความเข้มข้น<br>สูงสุดของ<br>TSP-1 ปี<br>= 15 มกค./<br>ลบ.ม. | - จัดให้มีเจ้าหน้าที่รับผิดชอบในการตรวจสอบ<br>และซ่อมบำรุงระบบควบคุม ฝุ่นผงคาร์บอน-<br>แบล็ก และระบบ FGD | - โรงงานจัดเจ้าหน้าที่ Operation เป็นผู้ดูแล<br>ระบบควบคุมฝุ่นผงคาร์บอนแบล็ก และ FGD<br>เป็นประจำทุกกะ (ภาคผนวก ข.3) และมีการ<br>ตรวจสอบและซ่อมบำรุงตามแผนที่กำหนด<br>(ภาคผนวก ข.4) | - ไม่มีปัญหา<br>อุปสรรคในการ<br>ดำเนินการ | <p>ระบบ FGD</p> |

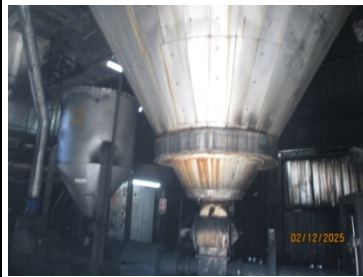
| องค์ประกอบด้าน<br>สิ่งแวดล้อม | ผลกระทบต่อ<br>สิ่งแวดล้อมที่สำคัญ | มาตรการป้องกันและแก้ไขผลกระทบ<br>สิ่งแวดล้อม | ผลการปฏิบัติตามมาตรการป้องกันและแก้ไข<br>ผลกระทบต่อสิ่งแวดล้อม | ปัญหา อุปสรรค<br>และแนวทางแก้ไข | ภาพถ่ายประกอบ<br>การปฏิบัติตามมาตรการฯ |
|---|---|---|---|---|---|
| | | - ควบคุมระบบการทำงานของ Main Bag Filter โดย <ul style="list-style-type: none"> <li>• จัดตั้งกรงสำรอง จำนวน 1 ชุด</li> <li>• เปลี่ยนถุงกรองตามอายุการใช้งาน ประมาณ 2 ปีต่อครั้ง</li> <li>• มีระบบตรวจสอบประสิทธิภาพการทำงานของถุงกรองที่ห้องควบคุม</li> </ul> • อากาศจากระบบให้ปล่อยผ่านระบบ Flare | - โรงงานมีการควบคุมระบบการทำงานของ Main Bag Filter โดย <ul style="list-style-type: none"> <li>• จัดให้มีถุงกรองสำรอง อย่างน้อย 1 ชุด</li> <li>• มีการเปลี่ยนถุงกรอง ตามอายุการใช้งาน ของถุงกรอง (ภาคผนวก ข.5)</li> <li>• มีระบบตรวจสอบประสิทธิภาพการทำงานของถุงกรองที่ห้องควบคุม โดยพิจารณา ระดับผลต่างความดัน หากผิดปกติจะมี สัญญาณเตือน (Alarm) ทุกครั้ง</li> <li>• ก๊าซที่ผ่านการแยกผงคาร์บอนแบล็กออกที่ Main Bag Filter จะถูกนำกลับ ไปใช้เป็น เชื้อเพลิงที่ Dryer Air Heater, Oil Preheater, Boiler และ After Burner ส่วนที่เหลือจะ ระบายออกทางหอเผา (Flare)</li> </ul> | - ไม่มีปัญหา<br>อุปสรรคในการ<br>ดำเนินการ | <p>Main Bag Filter</p> |

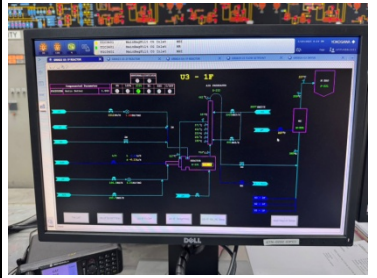
| องค์ประกอบด้าน<br>สิ่งแวดล้อม | ผลกระทบต่อ<br>สิ่งแวดล้อมที่สำคัญ | มาตรการป้องกันและแก้ไขผลกระทบสิ่งแวดล้อม | ผลการปฏิบัติตามมาตรการป้องกันและแก้ไข<br>ผลกระทบสิ่งแวดล้อม | ปัญหา อุปสรรค<br>และแนวทางแก้ไข | ภาพถ่ายประกอบ<br>การปฏิบัติตามมาตรการฯ |
|---|---|---|---|---|---|
| 2. คุณภาพอากาศ<br>(ต่อ) | | <ul style="list-style-type: none"> <li>กรณีถุงกรองฉีกขาด จะต้องหยุดกระบวนการผลิต และทำการเปลี่ยนถุงกรองทันที โดยขณะที่ทำการเปลี่ยนถุงกรองต้องเดินระบบ Dryer Purge Filter Exhaust Fan ทำให้เกิด Vacuum เพื่อป้องกันการฟุ้งกระจายของผงคาร์บอนแบลคออกสู่ภายนอก</li> </ul> | <ul style="list-style-type: none"> <li>กรณีถุงกรองฉีกขาดจะต้องหยุดกระบวนการผลิต และทำการเปลี่ยนถุงกรองทันที โดยขณะที่ทำการเปลี่ยนถุงกรอง จะเดินระบบ Dryer Purge Filter Exhaust Fan ทำให้เกิด Vacuum เพื่อป้องกันการฟุ้งกระจายของผงคาร์บอนแบลคออกสู่ภายนอก<br/>(ภาคผนวก ข.6)</li> </ul> | | <br>ระบบตรวจสอบประสิทธิภาพ<br>การทำงานของถุงกรอง |

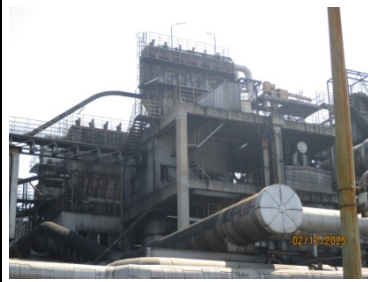
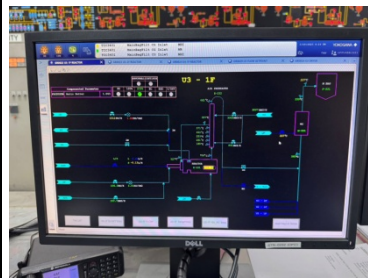
| องค์ประกอบด้าน<br>สิ่งแวดล้อม | ผลกระทบต่อ<br>สิ่งแวดล้อมที่สำคัญ | มาตรการป้องกันและแก้ไขผลกระทบ<br>สิ่งแวดล้อม | ผลการปฏิบัติตามมาตรการป้องกันและแก้ไข<br>ผลกระทบต่อสิ่งแวดล้อม | ปัญหา อุปสรรค<br>และแนวทางแก้ไข | ภาพถ่ายประกอบ<br>การปฏิบัติตามมาตรการฯ |
|---|---|---|---|---|---|
| 2. คุณภาพอากาศ<br>(ต่อ) | | <ul style="list-style-type: none"> <li>• สํารองถุงกรอง 1 ชุด</li> <li>• ใหัหยุดกระบวนการผลิตเมื่อถุงกรองฉีกขาด และทำการเปลี่ยนถุงกรองทันที โดยขณะที่ทำการเปลี่ยนถุงกรองต้องปิด Damper ทั้งด้านที่มีการกรองและด้านที่ทำความสะอาดถุงกรอง เพื่อป้องกันผงคาร์บอนแบลคฟุ้งกระจายออกสู่ภายนอก</li> </ul> | <ul style="list-style-type: none"> <li>• จัดให้มีถุงกรองสำรอง อย่างน้อย 1 ชุด</li> <li>• ใหัหยุดกระบวนการผลิตเมื่อถุงกรองฉีกขาด และทำการเปลี่ยนถุงกรองทันที โดยขณะที่ทำการเปลี่ยนถุงกรอง จะปิด Damper ทั้งด้านที่มีการกรองและด้านที่ทำความสะอาดถุงกรอง เพื่อป้องกันผงคาร์บอนแบลคฟุ้งกระจายออกสู่ภายนอก (ภาคผนวก ข.6)</li> </ul> | | <p>Process Bag Filter</p> <p>ระบบตรวจสอบประสิทธิภาพ<br/>การทำงานของถุงกรอง</p> |

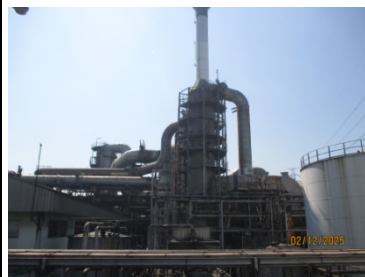
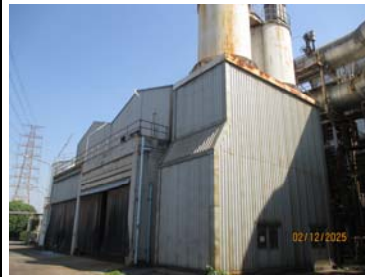
| องค์ประกอบด้าน<br>สิ่งแวดล้อม | ผลกระทบต่อ<br>สิ่งแวดล้อมที่สำคัญ | มาตรการป้องกันและแก้ไขผลกระทบ<br>สิ่งแวดล้อม | ผลการปฏิบัติตามมาตรการป้องกันและแก้ไข<br>ผลกระทบต่อสิ่งแวดล้อม | ปัญหา อุปสรรค<br>และแนวทางแก้ไข | ภาพถ่ายประกอบ<br>การปฏิบัติตามมาตรการฯ |
|---|---|---|---|---|---|
| 2. คุณภาพอากาศ<br>(ต่อ) | | Packing และ Gasket ของ Boost Up Fan,<br>Filter Medium, Blade Edge of Scraper<br>และ Brake Lining ของ Centrifuge,<br>Quenching Nozzle, Agitator, Spray Bank<br>และ Spray Nozzle <ul style="list-style-type: none"> <li>จัดให้มีสถานที่กักเก็บปูนขาวที่ไม่ก่อให้เกิดการฟุ้งกระจายและส่งผลกระทบต่อชุมชน</li> <li>จัดเตรียมปูนขาวสำรองใช้ทั้ง 3 หน่วย ประมาณ 5 วัน</li> <li>กำหนดให้มีแผนงานซ่อมบำรุงเป็นประจำอย่างน้อยปีละ 1 ครั้ง</li> <li>ในกรณีที่ระบบ FGD เครื่องใดเครื่องหนึ่งขัดข้อง โรงงานจะดำเนินการหยุดสายการผลิตเพื่อควบคุมให้ปริมาณก๊าซที่ส่งเข้าระบบ FGD ที่เหลือเดินเครื่องไม่เกินค่าการออกแบบ และควบคุมอัตราการระบายสารมลพิษที่ปล่อย Combined Concrete ไม่ให้เกินค่าที่กำหนด</li> <li>กรณีไฟฟ้าดับ บริษัทฯ จะใช้กระแสไฟฟ้าสำรองจาก Diesel Generator ที่มีอยู่เดิมของโรงงาน เพื่อควบคุมการทำงานของระบบ</li> </ul> | สำหรับอุปกรณ์ของระบบ FGD ได้แก่ V-Belt ของ Pump และ Blower, Seal Packing และ Gasket ของ Boost Up Fan เป็นต้น <ul style="list-style-type: none"> <li>จัดเก็บปูนขาวไว้ในถังกักเก็บปูนขาว และจัดเตรียมปูนขาวสำรองไว้ 60 ตัน หรือประมาณ 20 วัน ซึ่งเพียงพอสำหรับการใช้งานในโรงงาน</li> <li>จัดทำแผนงานซ่อมบำรุงเป็นประจำ ปีละ 1 ครั้ง (ภาคผนวก ข.4)</li> <li>ดำเนินการตามมาตรการกำหนด โดยจากการดำเนินการที่ผ่านมา พบว่า ระบบ FGD สามารถทำงานได้อย่างมีประสิทธิภาพ</li> <li>กรณีไฟฟ้าดับ บริษัทฯ จะใช้กระแสไฟฟ้าสำรองจาก Diesel Generator เพื่อควบคุมการทำงานของระบบ โดยปัจจุบันมีจำนวน</li> </ul> | - ไม่มีปัญหา<br>อุปสรรคในการดำเนินการ | <p>ระบบ FGD</p> <p>ถังกักเก็บปูนขาว</p> |

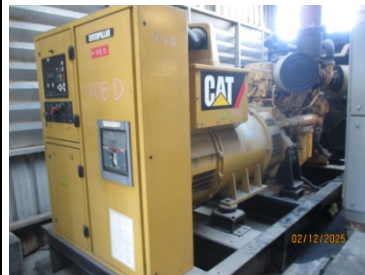
| องค์ประกอบด้าน<br>สิ่งแวดล้อม | ผลกระทบต่อ<br>สิ่งแวดล้อมที่สำคัญ | มาตรการป้องกันและแก้ไขผลกระทบ<br>สิ่งแวดล้อม | ผลการปฏิบัติตามมาตรการป้องกันและแก้ไข<br>ผลกระทบต่อสิ่งแวดล้อม | ปัญหา อุปสรรค<br>และแนวทางแก้ไข | ภาพถ่ายประกอบ<br>การปฏิบัติตามมาตรการฯ |
|---|---|---|---|---|---|
| 2. คุณภาพอากาศ<br>(ต่อ) | | | 2 เครื่อง ซึ่งเพียงพอต่อระบบที่สำคัญ รวมถึงระบบ FGD อีกทั้งได้สำรองน้ำมันเชื้อเพลิงไว้ประมาณ 1,200 ลิตร และภายในเวลา 5 นาที ระบบจะทำการดึงไฟฟ้าจากการไฟฟ้าส่วนภูมิภาคมาใช้ จนกว่าสถานการณ์เป็นปกติ | | <br>Diesel Generator |

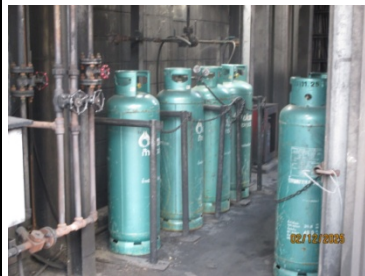
| องค์ประกอบด้าน<br>สิ่งแวดล้อม | ผลกระทบต่อ<br>สิ่งแวดล้อมที่สำคัญ | มาตรการป้องกันและแก้ไขผลกระทบ<br>สิ่งแวดล้อม | ผลการปฏิบัติตามมาตรการป้องกันและแก้ไข<br>ผลกระทบต่อสิ่งแวดล้อม | ปัญหา อุปสรรค<br>และแนวทางแก้ไข | ภาพถ่ายประกอบ<br>การปฏิบัติตามมาตรการฯ |
|---|---|---|---|---|---|
| | | - มีการจุด Pilot Burner โดยใช้เชื้อเพลิง LPG ทุกครั้งก่อนที่จะมีการระบาย Tail Gas ออกทาง Flare | - โรงงานจัดให้มีการจุด Pilot Burner โดยใช้เชื้อเพลิง LPG ทุกครั้งก่อนที่จะมีการระบาย Tail Gas ออกทาง Flare | - ไม่มีปัญหาอุปสรรคในการดำเนินการ | <br>Pilot Burner |

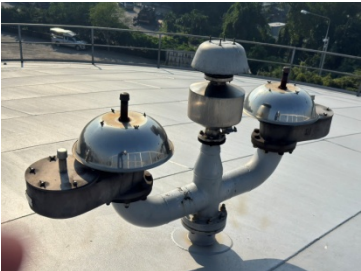
| องค์ประกอบด้าน<br>สิ่งแวดล้อม | ผลกระทบต่อ<br>สิ่งแวดล้อมที่สำคัญ | มาตรการป้องกันและแก้ไขผลกระทบ<br>สิ่งแวดล้อม | ผลการปฏิบัติตามมาตรการป้องกันและแก้ไข<br>ผลกระทบต่อสิ่งแวดล้อม | ปัญหา อุปสรรค<br>และแนวทางแก้ไข | ภาพถ่ายประกอบ<br>การปฏิบัติตามมาตรการฯ |
|---|---|---|---|---|---|
| 2. คุณภาพอากาศ<br>(ต่อ) | | - ตรวจสอบและดูแล Activated Carbon Canister ที่ติดตั้งบนถังเก็บกักน้ำมันให้ทำงานอย่างมีประสิทธิภาพ | - โรงงานมีการตรวจสอบและดูแล Activated Carbon Canister ที่ติดตั้งบนถังเก็บกักน้ำมันให้ทำงานอย่างมีประสิทธิภาพเป็นประจำ เดือนละ 1 ครั้ง (ภาคผนวก ข.8) | - ไม่มีปัญหา<br>อุปสรรคในการ<br>ดำเนินการ | <br>Activated Carbon Canister |

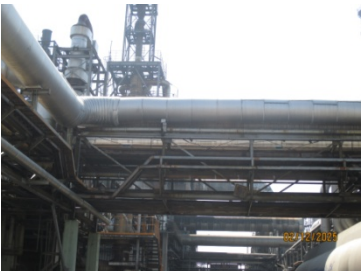
| องค์ประกอบด้าน<br>สิ่งแวดล้อม | ผลกระทบต่อ<br>สิ่งแวดล้อมที่สำคัญ | มาตรการป้องกันและแก้ไขผลกระทบ<br>สิ่งแวดล้อม | ผลการปฏิบัติตามมาตรการป้องกันและแก้ไข<br>ผลกระทบต่อสิ่งแวดล้อม | ปัญหา อุปสรรค<br>และแนวทางแก้ไข | ภาพถ่ายประกอบ<br>การปฏิบัติตามมาตรการฯ |
|---|---|---|---|---|---|
| | | - กำหนดให้มีการตรวจสอบระบบท่อระบายอากาศ และบันทึกความดันภายในท่อตามจุดต่างๆ เป็นประจำ เพื่อป้องกันการอุดตันของท่อ | - โรงงานมีการตรวจสอบระบบท่อระบายอากาศ และบันทึกความดันภายในท่อตามจุดต่างๆ เป็นประจำทุกกะ เพื่อป้องกันการอุดตันของท่อ (ภาคผนวก ข.9) | - ไม่มีปัญหา<br>อุปสรรคในการ<br>ดำเนินการ | <br>ระบบท่อระบายอากาศ |

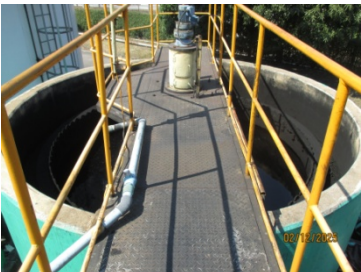
| องค์ประกอบด้าน<br>สิ่งแวดล้อม | ผลกระทบต่อ<br>สิ่งแวดล้อมที่สำคัญ | มาตรการป้องกันและแก้ไขผลกระทบ<br>สิ่งแวดล้อม | ผลการปฏิบัติตามมาตรการป้องกันและแก้ไข<br>ผลกระทบต่อสิ่งแวดล้อม | ปัญหา อุปสรรค<br>และแนวทางแก้ไข | ภาพถ่ายประกอบ<br>การปฏิบัติตามมาตรการฯ |
|---|---|---|---|---|---|
| 3. คุณภาพน้ำ | - น้ำเสียจากหน่วย<br>เสริมการผลิต<br>และน้ำจากห้อง<br>วิเคราะห์ | - น้ำเสียจากหน่วยเสริมการผลิตและจากห้อง<br>วิเคราะห์ส่งเข้าระบบบำบัดน้ำเสีย เพื่อบำบัด<br>ให้น้ำทิ้งมีคุณภาพอยู่ในเกณฑ์ที่กำหนด ก่อน<br>ระบายออกสู่ภายนอกบริเวณด้านหน้าโรงงาน<br>ลงสู่ลำรางสาธารณะและระบายสู่ทะเลในที่สุด | - โรงงานมีการส่งน้ำเสียจากหน่วยเสริมการ<br>ผลิตและห้องวิเคราะห์ที่ไม่มีการปนเปื้อน<br>สารเคมีเข้าระบบบำบัดน้ำเสีย เพื่อบำบัดให้<br>น้ำทิ้งมีคุณภาพอยู่ในเกณฑ์ที่กำหนด และ<br>ระบายออกสู่ภายนอกบริเวณด้านหน้าโรงงาน<br>ลงสู่ลำรางสาธารณะ และทะเลในที่สุด | - ไม่มีปัญหา<br>อุปสรรคในการ<br>ดำเนินการ | <br>ถังตกตะกอน |

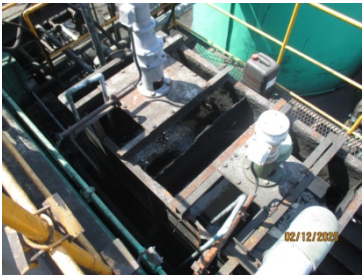
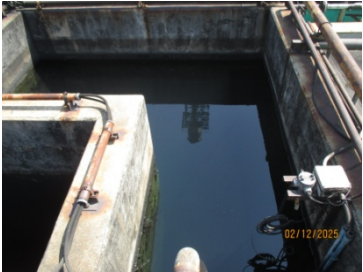
| องค์ประกอบด้านสิ่งแวดล้อม | ผลกระทบต่อสิ่งแวดล้อมที่สำคัญ | มาตรการป้องกันและแก้ไขผลกระทบต่อสิ่งแวดล้อม | ผลการปฏิบัติตามมาตรการป้องกันและแก้ไขผลกระทบต่อสิ่งแวดล้อม | ปัญหา อุปสรรค และแนวทางแก้ไข | ภาพถ่ายประกอบ การปฏิบัติตามมาตรการฯ |
|---|---|---|---|---|---|
| 3. คุณภาพน้ำ (ต่อ) | | | | | <div> <div>ถังกวนสารเคมี</div> </div> <div> <div>Effluent Tank</div> </div> |

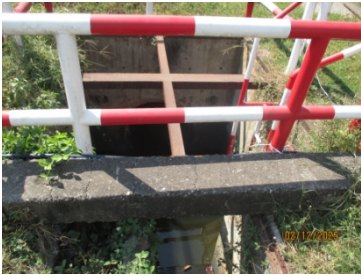
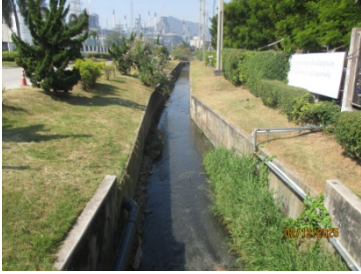
| องค์ประกอบด้าน<br>สิ่งแวดล้อม | ผลกระทบต่อ<br>สิ่งแวดล้อมที่สำคัญ | มาตรการป้องกันและแก้ไขผลกระทบ<br>สิ่งแวดล้อม | ผลการปฏิบัติตามมาตรการป้องกันและแก้ไข<br>ผลกระทบต่อสิ่งแวดล้อม | ปัญหา อุปสรรค<br>และแนวทางแก้ไข | ภาพถ่ายประกอบ<br>การปฏิบัติตามมาตรการฯ |
|---|---|---|---|---|---|
| 3. คุณภาพน้ำ (ต่อ) | | | | | <div> <p>บ่อพักน้ำทิ้ง<br/>ก่อนระบายออกนอกโรงงาน</p> <p>ลำรางสาธารณะ</p> </div> |

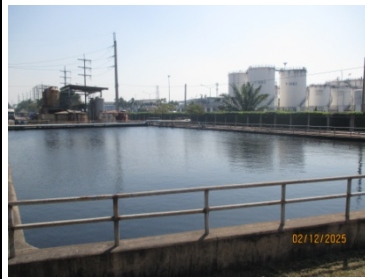
| องค์ประกอบด้าน<br>สิ่งแวดล้อม | ผลกระทบต่อ<br>สิ่งแวดล้อมที่สำคัญ | มาตรการป้องกันและแก้ไขผลกระทบ<br>สิ่งแวดล้อม | ผลการปฏิบัติตามมาตรการป้องกันและแก้ไข<br>ผลกระทบต่อสิ่งแวดล้อม | ปัญหา อุปสรรค<br>และแนวทางแก้ไข | ภาพถ่ายประกอบ<br>การปฏิบัติตามมาตรการฯ |
|---|---|---|---|---|---|
| | - น้ำทิ้งจากระบบ<br>FGD | - น้ำทิ้งจากระบบ FGD ส่งไปไว้ในถังเก็บกัก<br>เพื่อนำกลับไปใช้ใหม่ และระบายออกสู่<br>ภายนอก โดยก่อนทำการระบายออกสู่ภายนอก<br>ต้องทำการบำบัดโดยส่งไปยังระบบบำบัด-<br>น้ำเสียของโรงงาน ให้มีคุณภาพอยู่ในเกณฑ์<br>มาตรฐานคุณภาพน้ำทั้งจากโรงงาน<br>อุตสาหกรรม | - น้ำทิ้งที่ออกจากระบบ FGD จะถูกบำบัดเบื้องต้น<br>โดยส่งไปยังบ่อพักน้ำทั้ง ขนาด 1,000 ลูกบาศก์-<br>เมตร เพื่อลดอุณหภูมิ โดยน้ำทิ้งจะถูกตรวจสอบ<br>คุณภาพน้ำทั้งก่อนจะถูกนำกลับไปใช้ใหม่ใน<br>ระบบ FGD ในกระบวนการผลิตและล้างพื้น<br>น้ำทั้งส่วนที่เหลือจากการนำกลับไปใช้ใหม่จะ<br>ถูกระบายออกสู่ภายนอก โดยผลการตรวจวัด<br>ระหว่างเดือนกรกฎาคม ถึงธันวาคม พ.ศ.2568<br>พบว่า มีค่าอยู่ในเกณฑ์มาตรฐานกำหนด<br>ทั้งหมด (บทที่ 4) | - ไม่มีปัญหา<br>อุปสรรคในการ<br>ดำเนินการ | <br>บ่อกักเก็บน้ำทิ้งจากระบบ FGD |

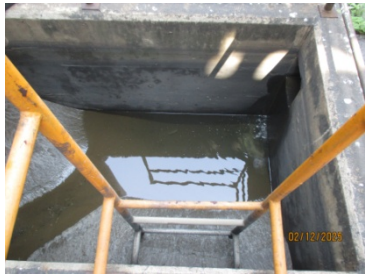
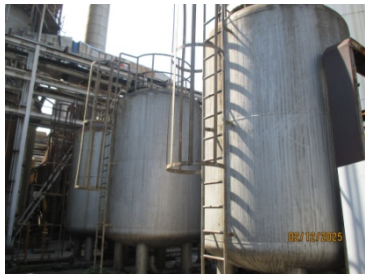
| องค์ประกอบด้าน<br>สิ่งแวดล้อม | ผลกระทบต่อ<br>สิ่งแวดล้อมที่สำคัญ | มาตรการป้องกันและแก้ไขผลกระทบ<br>สิ่งแวดล้อม | ผลการปฏิบัติตามมาตรการป้องกันและแก้ไข<br>ผลกระทบต่อสิ่งแวดล้อม | ปัญหา อุปสรรค<br>และแนวทางแก้ไข | ภาพถ่ายประกอบ<br>การปฏิบัติตามมาตรการฯ |
|---|---|---|---|---|---|
| | - น้ำล้างถังกรอง<br>ทราย | - เก็บกักไว้ในบ่อพักขนาดความจุ 8 ลูกบาศก์-<br>เมตร นาน 1 ชั่วโมง เพื่อให้ตกตะกอน ก่อน<br>ระบายลงสู่ลำรางสาธารณะหน้าโรงงาน และ<br>ระบายลงสู่ทะเลในที่สุด | - โรงงานกักเก็บน้ำล้างถังกรองทรายไว้ในบ่อพัก<br>ขนาดความจุ 8 ลูกบาศก์เมตร นาน 1 ชั่วโมง<br>เพื่อให้ตกตะกอน ก่อนระบายออกสู่ลำราง<br>สาธารณะหน้าโรงงาน | - ไม่มีปัญหา<br>อุปสรรคในการ<br>ดำเนินการ | |

| องค์ประกอบด้าน<br>สิ่งแวดล้อม | ผลกระทบต่อ<br>สิ่งแวดล้อมที่สำคัญ | มาตรการป้องกันและแก้ไขผลกระทบ<br>สิ่งแวดล้อม | ผลการปฏิบัติตามมาตรการป้องกันและแก้ไข<br>ผลกระทบต่อสิ่งแวดล้อม | ปัญหา อุปสรรค<br>และแนวทางแก้ไข | ภาพถ่ายประกอบ<br>การปฏิบัติตามมาตรการฯ |
|---|---|---|---|---|---|
| 3. คุณภาพน้ำ (ต่อ) | | | | | <p>บ่อพักน้ำล้างถังกรองทราย</p> <p>ถังกรองทราย</p> |

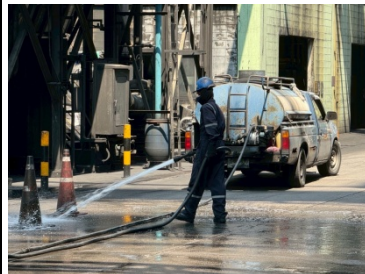
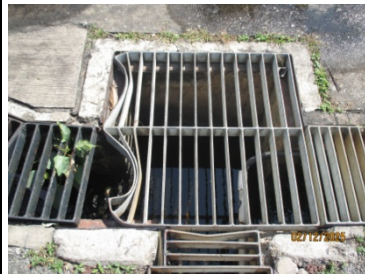
| องค์ประกอบด้าน<br>สิ่งแวดล้อม | ผลกระทบต่อ<br>สิ่งแวดล้อมที่สำคัญ | มาตรการป้องกันและแก้ไขผลกระทบ<br>สิ่งแวดล้อม | ผลการปฏิบัติตามมาตรการป้องกันและแก้ไข<br>ผลกระทบต่อสิ่งแวดล้อม | ปัญหา อุปสรรค<br>และแนวทางแก้ไข | ภาพถ่ายประกอบ<br>การปฏิบัติตามมาตรการฯ |
|---|---|---|---|---|---|
| 3. คุณภาพน้ำ (ต่อ) | - น้ำล้างพื้นที่ทั่วไป<br>ที่ไม่มีการ<br>ปนเปื้อน | - ส่งไปยังบ่อพัก ขนาด 1.5x1.5x0.5 เมตร หรือ<br>เท่ากับ 1.125 ลูกบาศก์เมตร และระบายลงสู่<br>ลำรางสาธารณะด้านหน้าโรงงาน และระบาย<br>ลงสู่ทะเลในที่สุด | - น้ำล้างพื้นที่ทั่วไป จะถูกส่งไปยังบ่อพัก ขนาด<br>0.8x0.8x0.8 เมตร จำนวน 4 บ่อ ซึ่งมีปริมาตร<br>รวม 2.048 ลูกบาศก์เมตร ก่อนระบายลงสู่ลำราง<br>สาธารณะด้านหน้าโรงงาน และทะเลในที่สุด | - ไม่มีปัญหา<br>อุปสรรคในการ<br>ดำเนินการ | <p>การล้างพื้น</p> <p>บ่อพักน้ำล้างพื้น</p> |

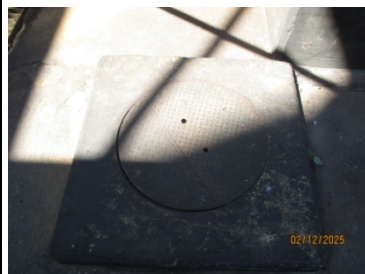
| องค์ประกอบด้าน<br>สิ่งแวดล้อม | ผลกระทบต่อ<br>สิ่งแวดล้อมที่สำคัญ | มาตรการป้องกันและแก้ไขผลกระทบ<br>สิ่งแวดล้อม | ผลการปฏิบัติตามมาตรการป้องกันและแก้ไข<br>ผลกระทบต่อสิ่งแวดล้อม | ปัญหา อุปสรรค<br>และแนวทางแก้ไข | ภาพถ่ายประกอบ<br>การปฏิบัติตามมาตรการฯ |
|---|---|---|---|---|---|
| | - น้ำโสโครก และ<br>น้ำจากห้องน้ำ<br>ห้องส้วม | - บำบัดโดยใช้ระบบบ่อบำบัดและระบบถังแซทส์ | - โรงงานจัดให้มีการบำบัดน้ำโสโครกและ<br>น้ำจากห้องน้ำ ห้องส้วม โดยระบบบ่อบำบัด<br>และระบบถังแซทส์ | - ไม่มีปัญหา<br>อุปสรรคในการ<br>ดำเนินการ | <p>ระบบถังแซทส์</p> |

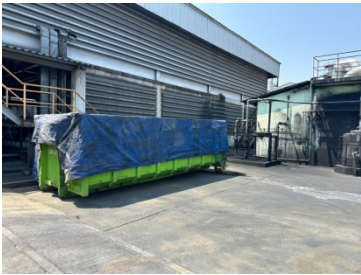
| องค์ประกอบด้าน<br>สิ่งแวดล้อม | ผลกระทบต่อ<br>สิ่งแวดล้อมที่สำคัญ | มาตรการป้องกันและแก้ไขผลกระทบ<br>สิ่งแวดล้อม | ผลการปฏิบัติตามมาตรการป้องกันและแก้ไข<br>ผลกระทบต่อสิ่งแวดล้อม | ปัญหา อุปสรรค<br>และแนวทางแก้ไข | ภาพถ่ายประกอบ<br>การปฏิบัติตามมาตรการฯ |
|---|---|---|---|---|---|
| | | - ก่อสร้างคันกันล้อมรอบบริเวณสถานที่เก็บกักกากของเสีย เพื่อป้องกันน้ำฝนปนเปื้อนลงสู่รางระบายน้ำฝน<br>- กรณีมีน้ำฝนปนเปื้อนภายในคันกันของสถานที่เก็บกักกากของเสีย จะส่งน้ำฝนปนเปื้อนส่วนนี้เข้าสู่ระบบบำบัดน้ำเสีย | - บริษัทฯ ได้มีการก่อสร้างคันกันล้อมรอบบริเวณ Roll Off Box ซึ่งเป็นกระเบรรวบรวมกากของเสีย ที่ปิดคลุมด้วยผ้าใบอย่างมิดชิด เพื่อป้องกันน้ำฝนปนเปื้อนลงสู่รางระบายน้ำฝน ในกรณีมีน้ำฝนปนเปื้อนภายในคันกันของสถานที่เก็บกักกากของเสีย น้ำฝนปนเปื้อนส่วนนี้จะถูกส่งเข้าสู่ระบบบำบัดน้ำเสียของโรงงาน | - ไม่มีปัญหา<br>อุปสรรคในการดำเนินการ | <br>Roll Off Box เก็บกักกากของเสีย<br>พร้อมคันกัน |

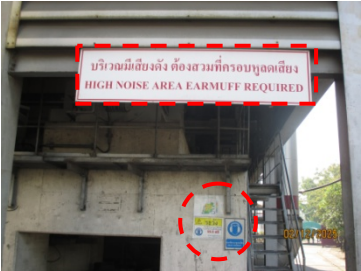
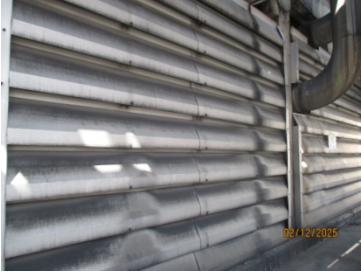
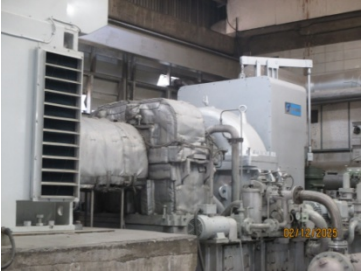
| องค์ประกอบด้าน<br>สิ่งแวดล้อม | ผลกระทบต่อ<br>สิ่งแวดล้อมที่สำคัญ | มาตรการป้องกันและแก้ไขผลกระทบ<br>สิ่งแวดล้อม | ผลการปฏิบัติตามมาตรการป้องกันและแก้ไข<br>ผลกระทบต่อสิ่งแวดล้อม | ปัญหา อุปสรรค<br>และแนวทางแก้ไข | ภาพถ่ายประกอบ<br>การปฏิบัติตามมาตรการฯ |
|---|---|---|---|---|---|
| 7. อาชีวอนามัยและ<br>ความปลอดภัย<br>(ต่อ) | | | | | <div><p>ป้ายเตือนบริเวณที่มีเสียงดัง</p><p>ผนังกันเสียง (Noise Barrier)</p><p>ติดตั้งอุปกรณ์ลดเสียง (Enclosure)</p></div> |
