## การปฏิบัติตามมาตรการติดตามตรวจสอบผลกระทบสิ่งแวดล้อม

## การติดตามตรวจสอบคุณภาพสิ่งแวดล้อม ตามมาตรการที่ระบุไว้ในรายงานการวิเคราะห์ผลกระทบสิ่งแวดล้อม

ตารางที่ 3-1 สรุปผลการติดตามตรวจสอบผลกระทบสิ่งแวดล้อม โครงการ บัน (PUNN) (ชื่อเดิม โครงการ ปัญญ์ (PUNN)) (ระยะดำเนินการ) ระหว่างเดือนกรกฎาคม-ธันวาคม พ.ศ. 2568

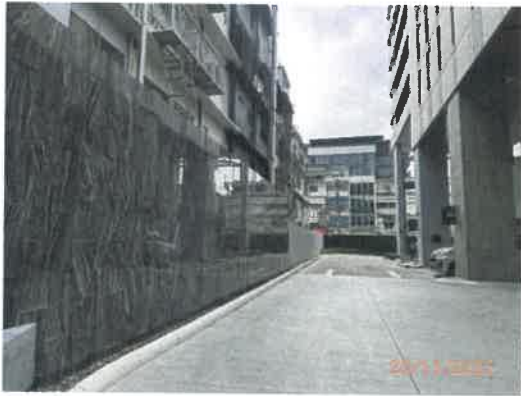
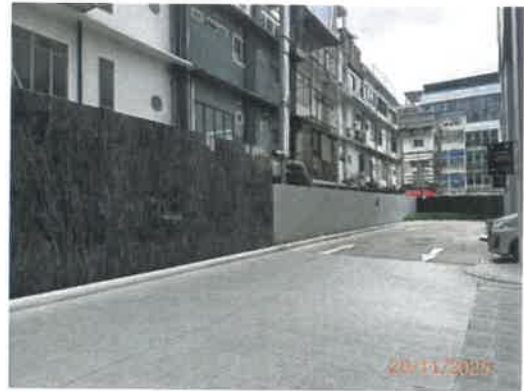
| คุณภาพสิ่งแวดล้อม | จุดติดตามตรวจสอบ | ดัชนีที่ติดตามตรวจสอบ | ความถี่ | ผลการปฏิบัติตามมาตรการติดตามตรวจสอบผลกระทบสิ่งแวดล้อม | ปัญหาอุปสรรคและการแก้ไข | อ้างอิง |
|---|---|---|---|---|---|---|
| 1.1.สภาพภูมิประเทศ | - รื้อรอบพื้นที่โครงการ | - ดูสภาพพร้อมโครงการให้สมบูรณ์ มั่นคง แข็งแรง | ตลอดระยะเวลาเปิดดำเนินการ | สำหรับผลการติดตามตรวจสอบ ระหว่างเดือนกรกฎาคม-ธันวาคม พ.ศ. 2568 พบว่า ทางโครงการมีการดูแลสภาพรั้วรอบพื้นที่โครงการให้อยู่ในสภาพดี สมบูรณ์ มั่นคง และแข็งแรง | - | รูปที่ 3-1 |

รูปที่ 3-1 ถนนโดยรอบพื้นที่โครงการ

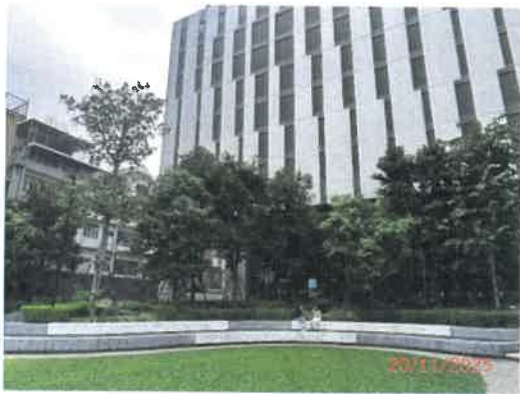
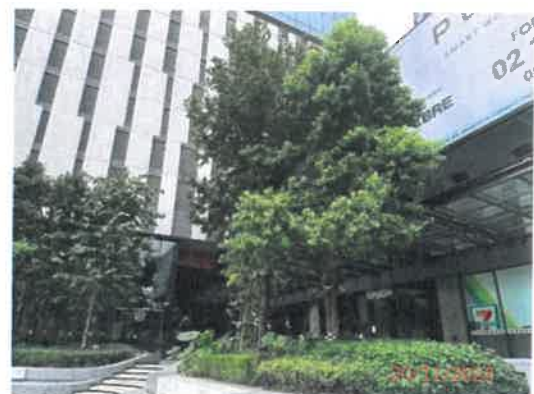
| คุณภาพสิ่งแวดล้อม | จุดติดตามตรวจสอบ | ดัชนีที่ติดตามตรวจสอบ | ความถี่ | ผลการปฏิบัติตามมาตรการติดตามตรวจสอบผลกระทบสิ่งแวดล้อม | ปัญหาอุปสรรคและการแก้ไข | อ้างอิง |
|---|---|---|---|---|---|---|
| 1.2. คุณภาพอากาศ | - พื้นที่สีเขียวภายในโครงการ | - ความสมบูรณ์สวยงามและมีสภาพดี | ทุกวัน<br>ตลอดระยะเวลาเปิดดำเนินการ | โครงการจัดให้มีพื้นที่สีเขียวภายในพื้นที่โครงการ และดูแลความสมบูรณ์ของพื้นที่ไม้แต่ละชนิดอย่างสม่ำเสมอ | - | รูปที่ 3-2 ถึงรูปที่ 3-5 |

รูปที่ 3-2 พื้นที่สีเขียวภายในโครงการ

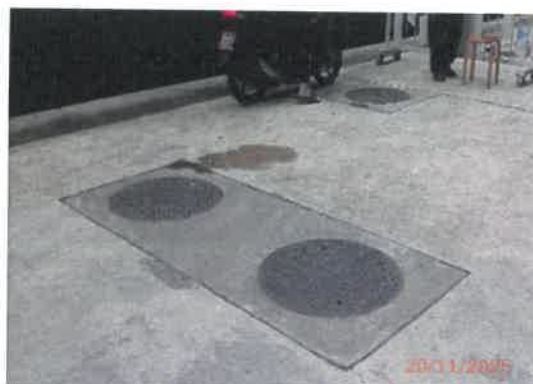
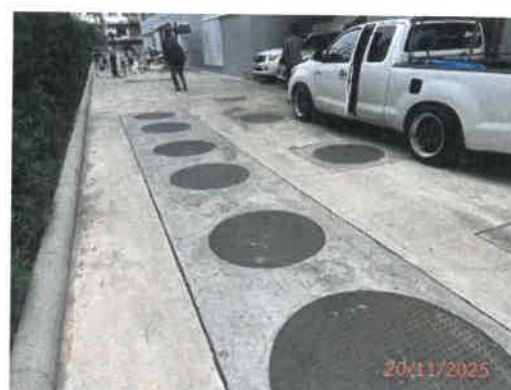
| คุณภาพสิ่งแวดล้อม | จุดติดตามตรวจสอบ | ดัชนีชี้ติดตามตรวจสอบ | ความถี่ | ผลการปฏิบัติตามมาตรการติดตามตรวจสอบผลกระทบสิ่งแวดล้อม | ปัญหาอุปสรรคและการแก้ไข | อ้างอิง |
|---|---|---|---|---|---|---|
| | - โครงสร้างระบบบำบัดน้ำเสีย ได้แก่ ฝ้า ระบบท่อระบบโครงสร้างภายใน<br>- ระบบบำบัดน้ำเสีย | - สภาพพร้อมใช้งาน<br><br>- คู่มือ บำรุงรักษา และซ่อมแซมระบบบำบัดน้ำเสียในช่วงเวลา 10.00 – 15.00 น. ของวันเสาร์และอาทิตย์ | ปีละ 1 ครั้ง<br>ตลอดระยะเวลาเปิดดำเนินการทุกวัน<br>ตลอดระยะเวลาเปิดดำเนินการ | ทางโครงการมีการจัดทำเอกสารสำหรับการตรวจสอบโครงสร้างระบบบำบัดน้ำเสียทุกเดือน และจากการเข้าตรวจสอบพื้นที่ พบว่า ฝ้าท่อของระบบบำบัดมีความแข็งแรง และอยู่ในสภาพดี<br>ทางโครงการมีการติดตามตรวจสอบ และจัดทำเอกสารสำหรับการตรวจสอบระบบบำบัดน้ำเสียทุกเดือน และมีการบำรุงรักษาระบบบำบัดน้ำเสีย โดยการสุ่มสิ่งปนเปื้อนและล้างทำความสะอาด เมื่อวันที่ 17 ธันวาคม พ.ศ. 2568 | -<br><br>- | ภาคผนวก ข-4<br>ภาคผนวก ข-7<br>รูปที่ 3-8<br>ภาคผนวก ข-7<br>ภาคผนวก ข-6 |

รูปที่ 3-8 โครงสร้างระบบบำบัดน้ำเสีย : ฝาท่อระบบบำบัดน้ำเสีย

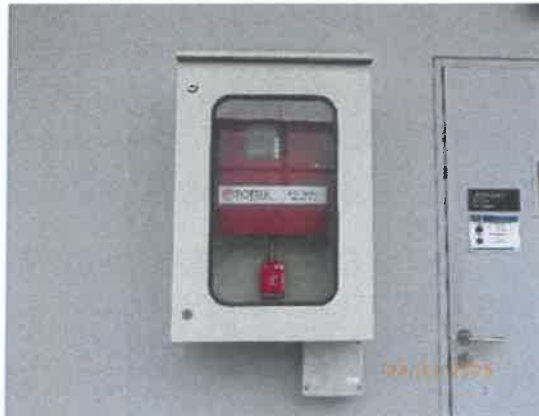
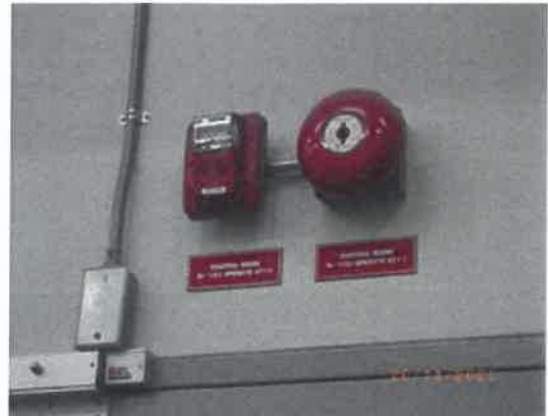
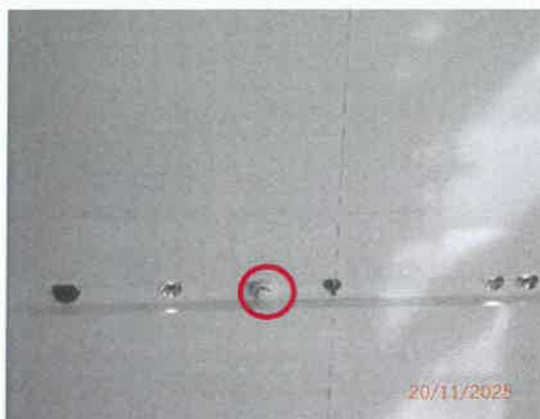
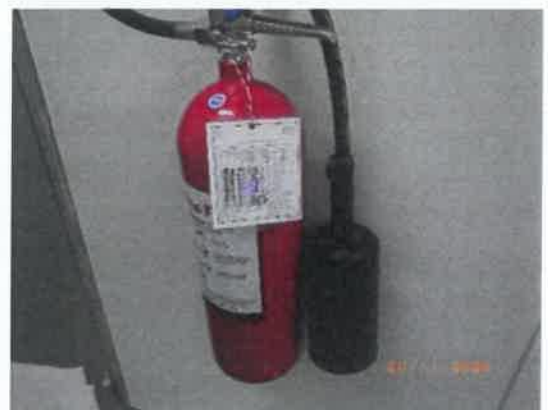
| คุณภาพสิ่งแวดล้อม | จุดติดตามตรวจสอบ | ดัชนีชี้ติดตามตรวจสอบ | ความถี่ | ผลการปฏิบัติตามมาตรการติดตามตรวจสอบผลกระทบสิ่งแวดล้อม | ปัญหาอุปสรรคและการแก้ไข | อ้างอิง |
|---|---|---|---|---|---|---|
| 2.4 การป้องกันและบรรเทาสาธารณภัย | - ระบบป้องกันอัคคีภัยและระบบสัญญาณเตือนภัย | - สภาพพร้อมใช้งาน | 3 เดือน/ครั้ง<br>ตลอดระยะเวลาเปิดดำเนินการ | โครงการมีการดูแลระบบป้องกันอัคคีภัย และระบบสัญญาณเตือนภัยให้อยู่สภาพพร้อมใช้งาน | - | ภาคผนวก ข-15<br>รูปที่ 3-10 |

รูปที่ 3-10 ระบบป้องกันอัคคีภัย

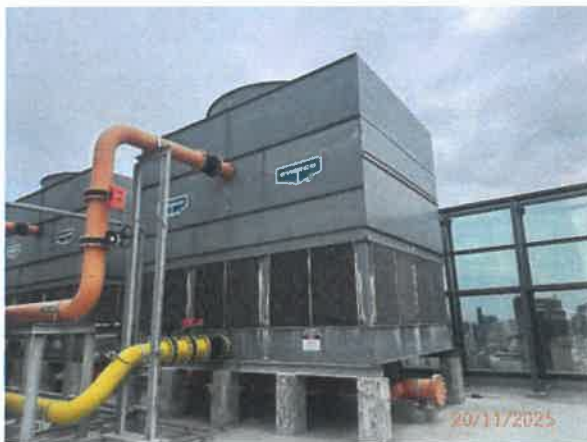
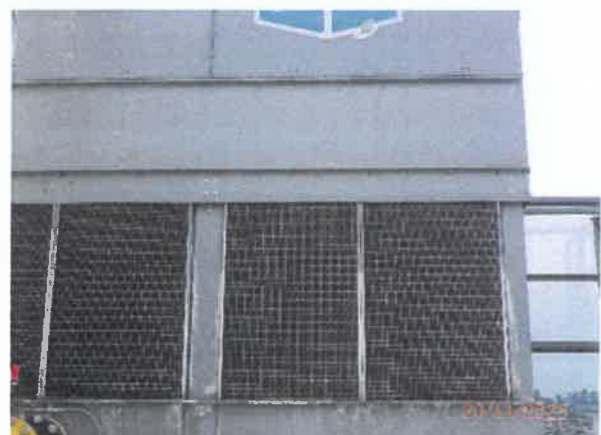
| คุณภาพสิ่งแวดล้อม | จุดติดตามตรวจสอบ | ดัชนีที่ติดตามตรวจสอบ | ความถี่ | ผลการปฏิบัติตามมาตรการติดตามตรวจสอบผลกระทบสิ่งแวดล้อม | ปัญหาอุปสรรคและการแก้ไข | อ้างอิง |
|---|---|---|---|---|---|---|
| 3.2 สุขภาพ | - หอผึ่งเย็น<br><br>- รั้วเก็บน้ำใช้ | - การกำจัดตะกอน ตะกรัน เมือก และตะไคร่น้ำในท่อผึ่งเย็น<br><br>- การทำความสะอาดถังเก็บน้ำใช้ | 3 เดือน/ครั้ง<br><br>ดำเนินการปีละ 1 ครั้ง<br><br>ตลอดระยะเวลาเปิดดำเนินการทุกวัน | จากการติดตามตรวจสอบ พบว่า ปัจจุบันท่อผึ่งเย็นของโครงการอยู่ในสภาพใช้งานได้ดี และมีการทำความสะอาดท่อผึ่งเย็น เมื่อวันที่ 15 พฤศจิกายน พ.ศ. 2568<br><br>ทางโครงการดำเนินการทำความสะอาดถังเก็บน้ำใช้ เมื่อวันที่ 17 – 19 ตุลาคม พ.ศ. 2568 | - | ภาคผนวก ข-13<br>รูป 3-11<br><br>ภาคผนวก ข-19 |

รูปที่ 3-11 หอผึ่งเย็น
