มาตรการป้องกันและแก้ไข ผลกระทบสิ่งแวดล้อมและ มาตรการติดตามตรวจสอบ คุณภาพสิ่งแวดล้อม

มาตรการป้องกันและแก้ไขผลกระทบสิ่งแวดล้อม และมาตรการติดตามตรวจสอบคุณภาพสิ่งแวดล้อม

2.1 มาตรการป้องกันและแก้ไขผลกระทบสิ่งแวดล้อม

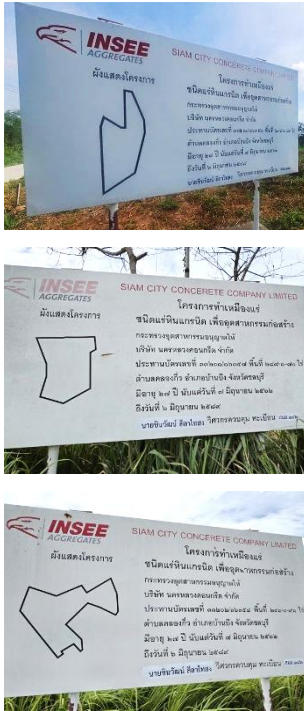
เงื่อนไขตามมาตรการ	ผลการปฏิบัติตามมาตรการ	ปัญหา อุปสรรค ที่ไม่สามารถปฏิบัติตามมาตรการ และแนวทางแก้ไข	เอกสารอ้างอิง
<p>2. ให้จัดทำป้ายแสดงขอบเขตพื้นที่โครงการและขอบเขตการทำเหมือง บริเวณโครงการเพื่อให้ง่ายต่อการตรวจสอบพื้นที่ และการปฏิบัติงานบริเวณโครงการ โดยบริเวณแนวกันเขตพื้นที่ไม่ทำเหมือง ให้จัดทำเสาคอนกรีต เหล็ก หรือวัสดุอื่นๆ ตามความเหมาะสม</p>	<ul style="list-style-type: none"> ผู้ถือประทานบัตรได้จัดสรรงบประมาณในการจัดทำป้ายแสดงขอบเขตพื้นที่โครงการและขอบเขตการทำเหมือง บริเวณโครงการเพื่อให้ง่ายต่อการตรวจสอบพื้นที่ และการปฏิบัติงานบริเวณโครงการ พร้อมทั้งจัดทำเสาคอนกรีตบริเวณแนวกันเขตพื้นที่ไม่ทำเหมืองให้มองเห็นชัดเจน 	<p>-</p>	<ul style="list-style-type: none"> เอกสารแนบ 4 รูปที่ 4 และรูปที่ 5

<p>ป้ายแสดงขอบเขตพื้นที่โครงการ</p>

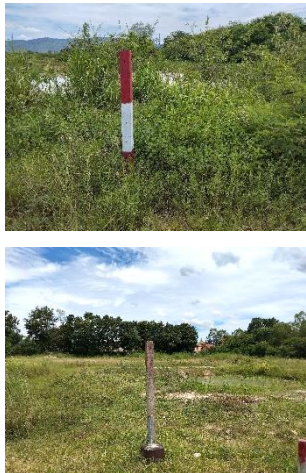
<p>เสาคอนกรีตบริเวณแนวกันเขตพื้นที่ ไม่ทำเหมือง</p>
3. ให้เว้นระยะห้ามดำเนินการทำเหมืองจากโรงเรียนบ้านมาบค้ำในระยะรัศมี 300 เมตร	<ul style="list-style-type: none"> ผู้ถือประทานบัตรได้กำหนดขอบเขต โดยเว้นระยะห้ามทำเหมืองและกิจกรรมต่างๆ เข้าใกล้โรงเรียนบ้านมาบค้ำในระยะรัศมี 300 เมตร 	-	<ul style="list-style-type: none"> เอกสารแนบ 4 รูปที่ 6

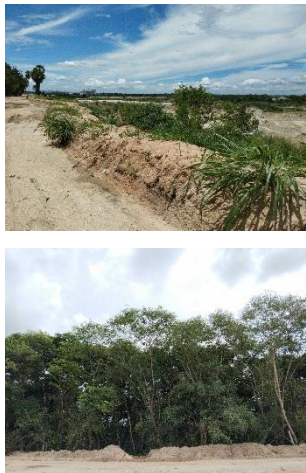
เงื่อนไขตามมาตรการ	ผลการปฏิบัติตามมาตรการ	ปัญหา อุปสรรค ที่ไม่สามารถปฏิบัติตามมาตรการ และแนวทางแก้ไข	เอกสารอ้างอิง
<p>4. ให้เริ่มจัดสร้างคันทำนบดินบริเวณหลักหมุดที่ 8-10 ที่ติดกับทางสาธารณประโยชน์และโรงเรียนบ้านมาบคล้าและบริเวณหลักหมุดที่ 18-25 ที่อยู่ติดกับศาลเจ้าพระมหาโพธิสัตว์กวนอิมผ่อสักอวโลกิเตศวรก่อน โดยให้มีขนาดคันทำนบดินฐานกว้าง 40 เมตร สูง 5 เมตร สันคันทำนบดินกว้าง 25 เมตร และให้ทำการปลูกต้นไม้พันธุ์ไม้ยืนต้นโตเร็วโดยรอบพื้นที่โครงการบนสันคันทำนบดินที่จัดสร้างให้แน่นทึบเพื่อเป็นแนวป้องกันผลกระทบสิ่งแวดล้อมโดยพันธุ์ไม้ยืนต้นโตเร็ว ได้แก่ ต้นอโศกอินเดีย สนประติพัทธ์ และพญาสัตบรรณ เป็นต้น และพันธุ์ไม้ที่พบเจอจากการศึกษาปลูกตามลักษณะ 3 ชั้นเรือนยอดประกอบด้วย เรือนยอดชั้นบน ได้แก่ ต้นหว้าและตะแบกนา เป็นต้น เรือนยอดชั้นรอง พันธุ์ไม้ที่เลือกนำมาพันธุ์ เช่น คุณ ขี้เหล็กและข่อย เป็นต้น และไม้พุ่ม เช่น มะขามเทศและสะแกนา เป็นต้น สำหรับไม้พุ่มล่างปลูกหญ้าแฝก เพื่อป้องกันการพังทลายของหน้าดิน พร้อมทั้งเพิ่มเติมพันธุ์ไม้ที่เป็นไม้ผลเพื่อเป็นอาหารให้แก่สัตว์ป่าและนก เช่น ไทร หว้า และตะขบ เป็นต้น</p>	<ul style="list-style-type: none"> ● การเตรียมการทำเหมืองของโครงการได้มีการจัดสร้างคันทำนบดินในบริเวณที่กำหนดในแผนผังโครงการทำเหมือง และปลูกต้นไม้ยืนต้นโตเร็วเพิ่มเติมบริเวณแนวคันดิน เพื่อป้องกันการพังทลายของคันทำนบดิน 	<p>-</p>	<ul style="list-style-type: none"> ● เอกสารแนบ 4 รูปที่ 7

<p>คันทำนบดินและแนวต้นไม้บนคันทำนบดิน</p>

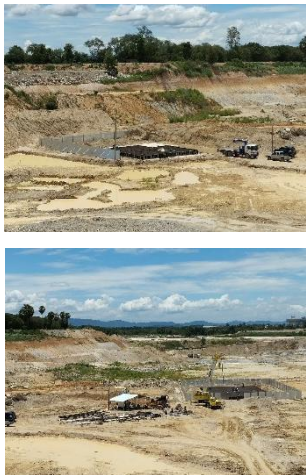
3. โรงม่หินของโครงการให้เป็นไปตามประกาศกรมอุตสาหกรรมพื้นฐานและการเหมืองแร่	<ul style="list-style-type: none"> ปัจจุบันทางโครงการอยู่ในช่วงเริ่มต้นเปิดการทำเหมือง ผู้ถือประทานบัตรได้ดำเนินการก่อสร้างโรงม่หิน โดยจะก่อสร้างอาคารปิดคลุมโรงม่หิน อาคารปิดคลุมยังรับหินใหญ่ หลังจากปิดคลุมสายพานลำเลียง และติดตั้งระบบสปรย์น้ำตามจุดต่างๆ ที่ก่อให้เกิดฝุ่นละออง เพื่อป้องกันการฟุ้งกระจายของฝุ่นละออง ให้เป็นไปตามประกาศกรมอุตสาหกรรมพื้นฐานและการเหมืองแร่กำหนด 	-	<ul style="list-style-type: none"> เอกสารแนบ 4 รูปที่ 10

<p>พื้นที่ก่อสร้างโรงม่หินของโครงการ</p>

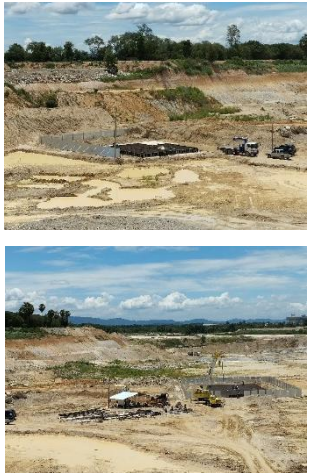
เงื่อนไขตามมาตรการ	ผลการปฏิบัติตามมาตรการ	ปัญหา อุปสรรค ที่ไม่สามารถปฏิบัติตามมาตรการ และแนวทางแก้ไข	เอกสารอ้างอิง
4. ให้ตรวจสอบดูแลโรงโม่หินให้เป็นไปตามข้อกำหนดประกาศกรมอุตสาหกรรมพื้นฐานและการเหมืองแร่ เรื่อง ให้โรงโม่ บดหรือย่อยหิน มีระบบป้องกันผลกระทบสิ่งแวดล้อม ลงวันที่ 12 มกราคม 2548	<ul style="list-style-type: none"> ปัจจุบันทางโครงการอยู่ในช่วงเริ่มต้นเปิดการทำเหมือง ผู้ถือประทานบัตรได้ดำเนินการก่อสร้างโรงโม่หิน โดยจะก่อสร้างอาคารปิดคลุมโรงโม่หิน อาคารปิดคลุมยังรับหินใหญ่ หลังคาปิดคลุมสายพานลำเลียง และติดตั้งระบบสเปรย์น้ำตามจุดต่างๆ ที่ก่อให้เกิดฝุ่นละออง เพื่อป้องกันการฟุ้งกระจายของฝุ่นละออง ให้เป็นไปตามประกาศกรมอุตสาหกรรมพื้นฐานและการเหมืองแร่กำหนด 	-	<ul style="list-style-type: none"> เอกสารแนบ 4 รูปที่ 10

<p>พื้นที่ก่อสร้างโรงโม่หินของโครงการ</p>
