บทที่ 2

การตรวจสอบการปฏิบัติตามมาตรการป้องกัน
และแก้ไขผลกระทบสิ่งแวดล้อม

การดำเนินการติดตามตรวจสอบการปฏิบัติตามมาตรการป้องกันและแก้ไขผลกระทบสิ่งแวดล้อม (ระยะดำเนินการ) โครงการเหมืองแร่หินอุตสาหกรรมชนิดหินปูน เพื่ออุตสาหกรรมก่อสร้าง ประทานบัตรที่ 27229/15815 บริษัท โซคอนันต์ก่อสร้างอุดรธานี จำกัด ครั้งที่ 2/2568 ประจำเดือน กรกฎาคม – ธันวาคม 2568 ทางบริษัทที่ปรึกษาได้ดำเนินการตรวจสอบการปฏิบัติตามมาตรการฯ ที่ได้กำหนดไว้ในรายงานการประเมินผลกระทบสิ่งแวดล้อม (EIA) ตามเงื่อนไขของสำนักงานนโยบายและแผนทรัพยากรธรรมชาติและสิ่งแวดล้อม

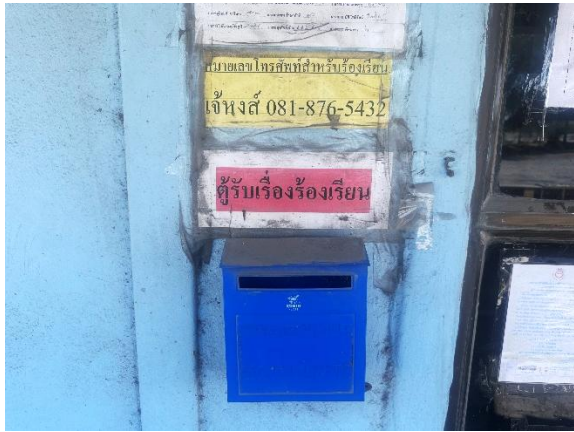
รูปที่ 2.1-1 ตู้รับเรื่องร้องเรียน

1.ให้มีจุดรับเรื่องราวร้องทุกข์ความเดือดร้อนของราษฎรที่เกิดจากกิจกรรมการทำเหมืองแร่และกิจกรรมที่เกี่ยวข้อง และผู้ถือประทานบัตรจะต้องดำเนินการแก้ไข และให้ความช่วยเหลือด้วยความเป็นธรรม	√		มีการติดตั้งรับร้องเรียนในบริเวณสำนักงานของโครงการและให้แจ้งผู้นำชุมชนให้รับทราบหากมีข้อร้องเรียน	รูปที่ 2.1-1

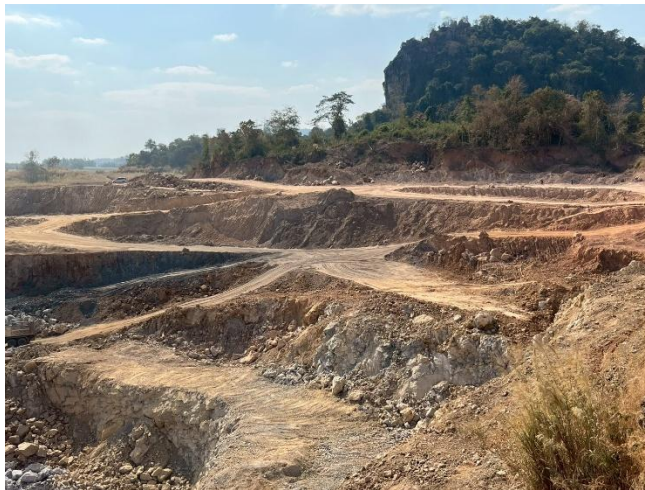
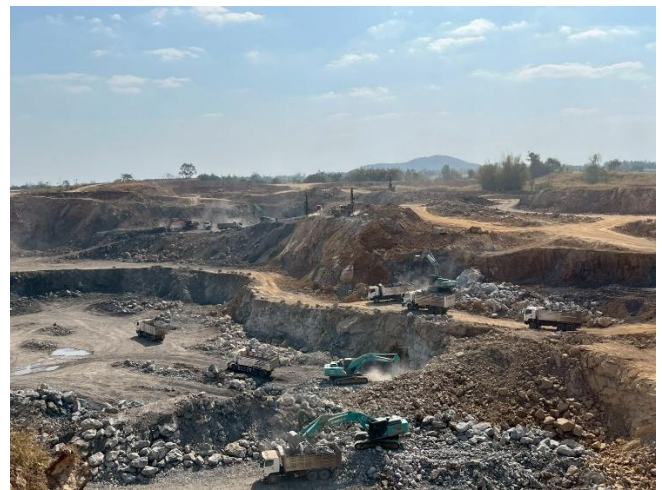
รูปที่ 2.1-3 ขอบเขตและพื้นที่รอบเหมือง

1.1 ลักษณะภูมิประเทศ				
1) ให้กำหนดตำแหน่งและขอบเขตพื้นที่ประกอบกิจกรรมต่างๆ ที่เกี่ยวข้องกับการทำเหมืองของโครงการให้ชัดเจน ได้แก่ พื้นที่ทำเหมือง คั่นทำนบ เป็นต้น	√		ทางโครงการได้กำหนดขอบเขต และดำเนินการทำเหมืองในบริเวณที่กำหนดอย่างเคร่งครัด	รูปที่ 2.1-3

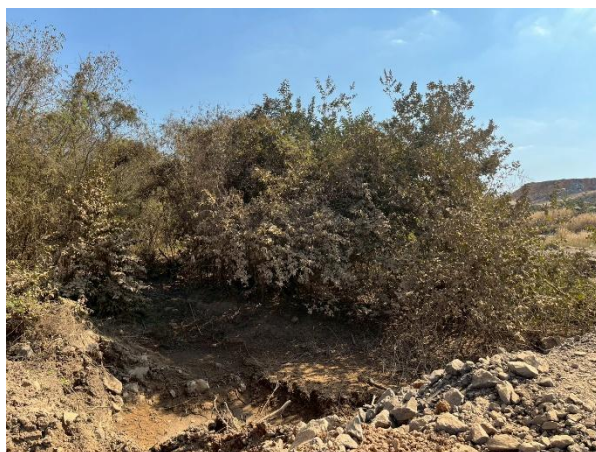
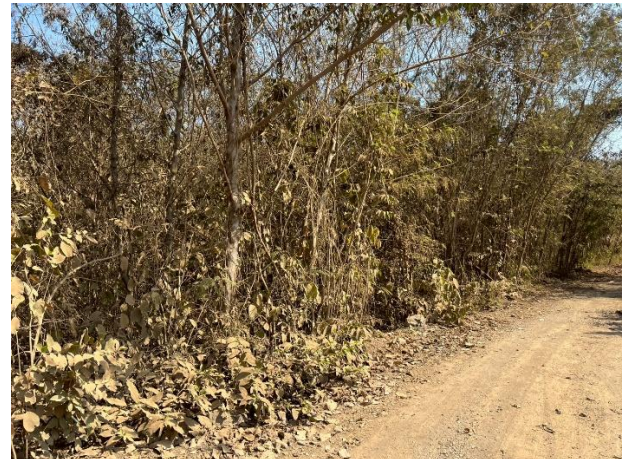
รูปที่ 2.1-4 การปลูกต้นไม้บริเวณที่ว่างรอบโครงการ

2) ให้จัดเตรียมกล้าไม้ที่จะปลูกในบริเวณที่เอื้ออำนวยต่อการปลูก ได้แก่ บริเวณโดยรอบพื้นที่โครงการ	√		ทางโครงการได้ดำเนินการตามข้อกำหนดด้วยการปลูกต้นไม้บริเวณที่ว่างที่ไม่ได้ทำเหมือง และพื้นที่ฟื้นฟู	รูปที่ 2.1-4

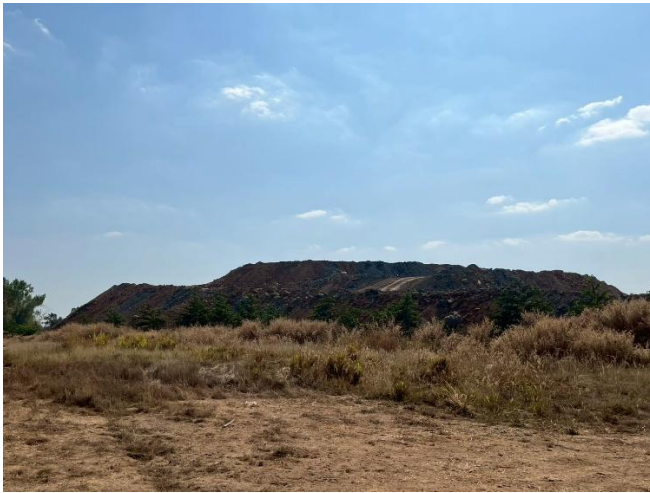
รูปที่ 2.1-5 คันทันดินรอบพื้นที่โครงการ

1.2 อุทกวิทยาและคุณภาพน้ำ				
1) ให้สร้างคันทำนบดินโดยรอบบริเวณโดยรอบพื้นที่โครงการ ขนาดความกว้างของฐาน 5 เมตร สูง 1 เมตร สันคันทำนบ กว้าง 3 เมตร เพื่อป้องกันการชะล้างตะกอนดินออกสู่ภายนอก	√		ทางโครงการได้ดำเนินการสร้างคันทำนบดินโดยรอบบริเวณโดยรอบพื้นที่โครงการ ตามข้อกำหนด	รูปที่ 2.1-5

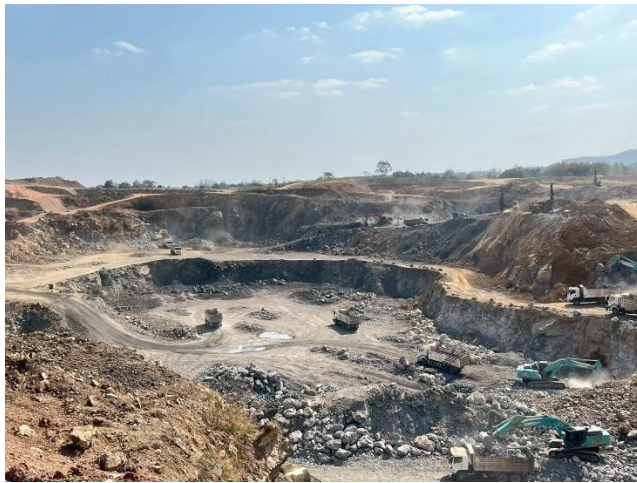
รูปที่ 2.1-11 บริเวณเหมือง

1. ทรัพยากรสิ่งแวดล้อมทางกายภาพ				
1.1 ลักษณะภูมิประเทศ				
- ระยะดำเนินการ				
1) ให้เปิดหน้าเหมืองตามแผนผังที่กำหนดไว้ในแต่ละช่วงอย่างเคร่งครัด และการออกแบบการทำเหมืองในลักษณะขั้นบันไดมีความสูงแต่ละขั้นไม่เกิน 10 เมตร และความกว้างไม่น้อยกว่า 10 เมตร รวมทั้งควบคุมความลาดชันทั้งหมดให้ไม่เกิน 70 องศา	√		ทางโครงการได้ดำเนินการตามข้อกำหนด	รูปที่ 2.1-11

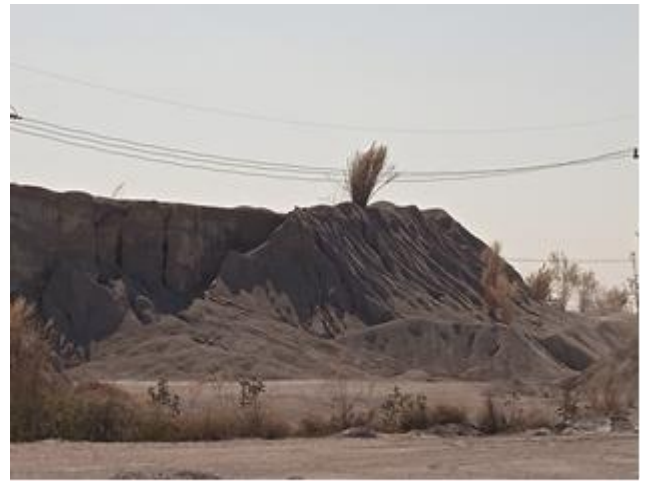
รูปที่ 2.1-12 บริเวณที่กองดิน

2) เปลือกดินที่เกิดจากการทำเหมือง ให้นำไปทำหินคลุกปรับปรุงถนน และสร้างคันทำนบดิน ส่วนที่เหลือจะต้องนำไปกองไว้ยังพื้นที่ที่จัดเตรียมไว้ก่อนจะนำไปใช้ในการฟื้นฟูพื้นที่ภายหลังการทำเหมืองต่อไป	√		ทางโครงการได้ดำเนินการตามข้อกำหนด โดยได้จัดให้มีที่กองดิน และนำดินไปใช้ประโยชน์ให้มากที่สุด	รูปที่ 2.1-12

1.5 อุทกวิทยาและคุณภาพน้ำ (ต่อ)				
2) ทำการเก็บกองเปลือกดินและเศษหินชั่วคราวในบริเวณที่ยังไม่ได้เปิดทำเหมือง ทางด้านทิศตะวันตกของพื้นที่โครงการโดยเก็บกองแบบชั้นบันไดสูงไม่เกิน 5 เมตร มุมลาดเอียงเฉลี่ยด้านหน้าและด้านหลังไม่เกิน 35 และ 12 องศาตามลำดับ	√		โครงการได้จัดให้มีที่สำหรับทิ้งกองเปลือกดินไว้ทางด้านทิศตะวันตกของพื้นที่โครงการ	รูปที่ 2.1-12

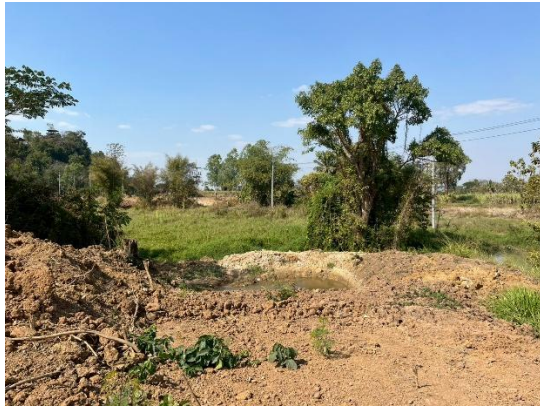
รูปที่ 2.1-17 ปลูกพืชคลุมดิน

3) ให้หลีกเลี่ยงกิจกรรมขณะที่มีฝนตกและหลังฝนตกใหม่ๆ	√		โครงการไม่มีนโยบายให้ทำกิจกรรมขณะที่มีฝนตกและหลังฝนตกใหม่ๆ	-
4) ให้ปลูกพืชคลุมดินจำพวกหญ้าแฝก เพื่อป้องกันการชะล้างพังทลายของดิน และหน้าเหมืองของโครงการ	√		ทางโครงการได้ดำเนินการตามข้อกำหนด	รูปที่ 2.1-17

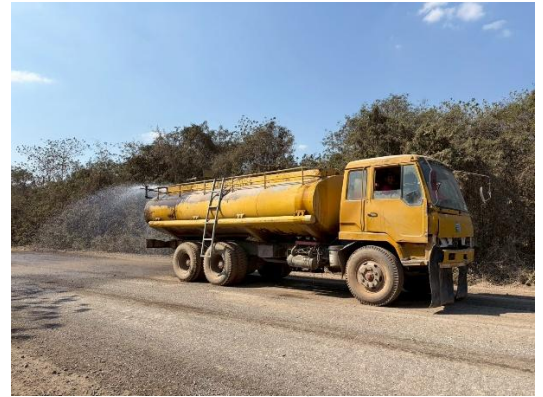
รูปที่ 2.1-18 การฉีดพรมน้ำบนเส้นทางขนส่ง

1. ทรัพยากรสิ่งแวดล้อมทางกายภาพ (ต่อ)				
1.2 คุณภาพอากาศ (ต่อ)				
3) ให้ฉีดพรมน้ำบนเส้นทางขนส่งแร่ช่วงที่เป็นถนนลูกรัง โดยฤดูร้อนและฤดูหนาว ควรฉีดพรมน้ำประมาณ 3-4 ครั้งต่อวัน ฤดูฝนฉีดพรมวันละ 1 ครั้ง หรือตามความเหมาะสม	√		ทางโครงการได้ดำเนินการฉีดพรมน้ำบนเส้นทางขนส่งตามข้อกำหนด	รูปที่ 2.1-18

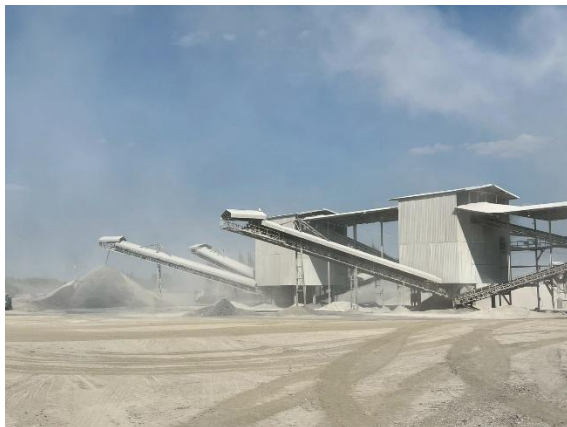
รูปที่ 2.1-19 บริเวณอาคารโรงโม่หิน

5) ให้ปรับปรุงโรงม่หินของโครงการให้มีระบบป้องกันผลกระทบสิ่งแวดล้อมตามประกาศกรมอุตสาหกรรมพื้นฐานและการเหมืองแร่ รวมทั้งดูแลระบบสเปรย์น้ำตามจุดต่าง ๆ ให้อยู่ในสภาพดีและใช้งานได้ดีอยู่เสมอ	√		โครงการมีการปรับปรุงโรงม่หินให้มีระบบป้องกันผลกระทบสิ่งแวดล้อม โดยสร้างอาคารปิดคลุมยังรับหินใหญ่ หลังคาปิดคลุมโรงม่ และติดตั้งสเปรย์น้ำบริเวณปากม่หินใหญ่ ยังรับหินใหญ่บริเวณสายพานลำเลียง	รูปที่ 2.1-19 รูปที่ 2.1-20 รูปที่ 2.1-21

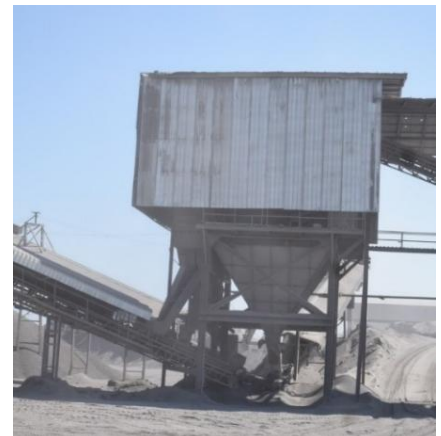
รูปที่ 2.1-20 ระบบไซโคลนดักฝุ่น

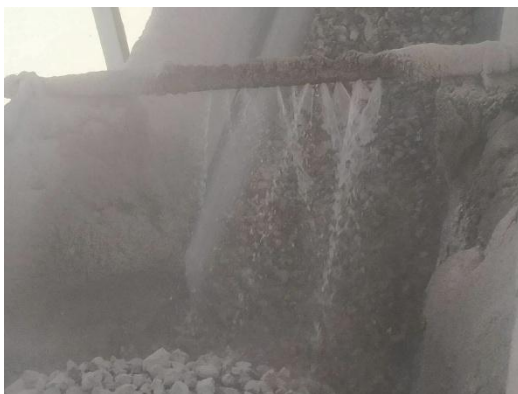
รูปที่ 2.1-21 ระบบสปริงน้ำ

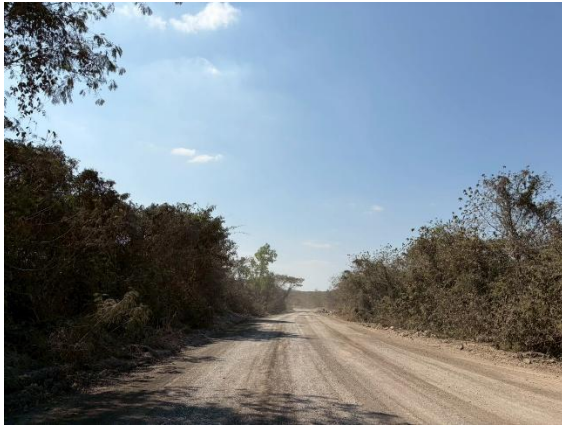
รูปที่ 2.1-25 โครงการได้ปรับปรุงซ่อมแซมถนนบริเวณโครงการ

1.2 คุณภาพอากาศ				
1) เส้นทางช่วงที่เป็นถนนลูกรังให้มีการปรับปรุงและซ่อมแซมเพื่อลดการฟุ้งกระจายของฝุ่นละออง เช่น การบดอัดด้วยหินให้แน่น	√		ทางโครงการได้ดำเนินการการปรับปรุงและซ่อมแซมถนนลูกรังบริเวณโครงการ ตามข้อกำหนด	รูปที่ 2.1-25

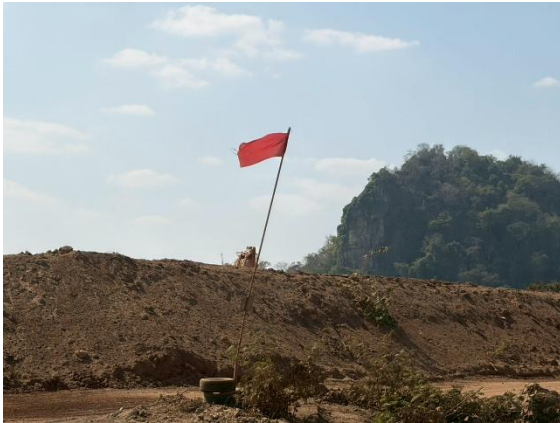
รูปที่ 2.2-1 ขอบเขตการทำเหมือง

1.ให้เว้นพื้นที่ไม่ทำเหมืองจากขอบเขตประทานบัตรโดยรอบเป็นระยะอย่างน้อย 10 เมตร	√		-ทางโครงการได้กำหนดขอบเขตการทำเหมืองตามแผนผังและกำหนดพื้นที่เว้นไม่ทำเหมืองในระยะ 10 เมตร	รูปที่ 2.2-1

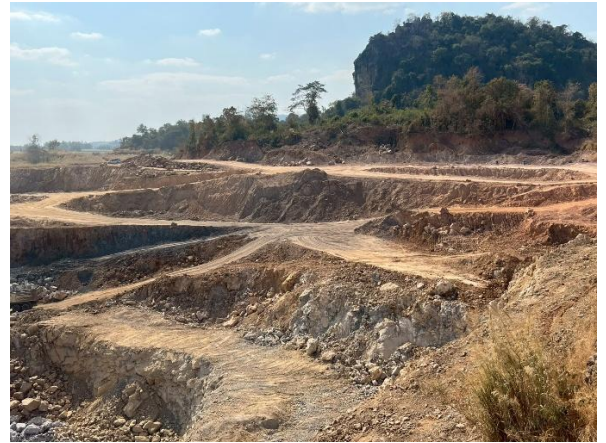
รูปที่ 2.2-2 การเปิดหน้าเหมืองในลักษณะขั้นบันได

2.กำหนดการเปิดหน้าเหมืองให้มีทิศทางและลำดับขั้นตอนตลอดจนขอบเขตพื้นที่ทำเหมืองตามแผนผังโครงการทำเหมืองโดยเคร่งครัด เปิดหน้าเหมืองในลักษณะชั้นบันได มีความสูงของชั้นบันไดไม่เกิน 10 เมตร ความกว้างของชั้นบันไดไม่น้อยกว่า 10 เมตร เพื่อเพิ่มความปลอดภัยในการทำเหมืองและควบคุมความลาดเอียงของหน้าเหมืองโดยรวมไม่เกิน 45 องศา	√		-โครงการได้ดำเนินการทำเหมืองตามมาตรการของโครงการที่กำหนดไว้อย่างเคร่งครัด	รูปที่ 2.2-2

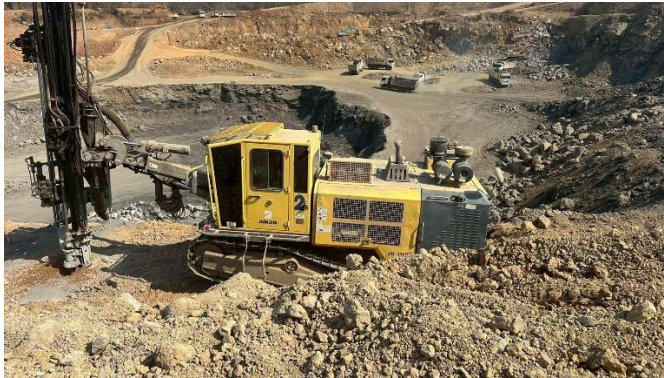
รูปที่ 2.2-3 เครื่องเจาะระเบิดแบบตีนตะขาบ

3.ใช้เครื่องเจาะระเบิดแบบดินตะขำที่มีเครื่องดูดฝุ่นติดตั้งที่บริเวณหัวเจาะหรือใช้น้ำหล่อลงในรูเจาะ เพื่อป้องกันและลดการฟุ้งกระจายของฝุ่นละอองที่เกิดจากการเจาะระเบิด	√		-โครงการได้มีเครื่องดูดฝุ่นติดตั้งบริเวณหัวเจาะของเครื่องเจาะระเบิดไว้เรียบร้อยแล้ว	รูปที่ 2.2-3

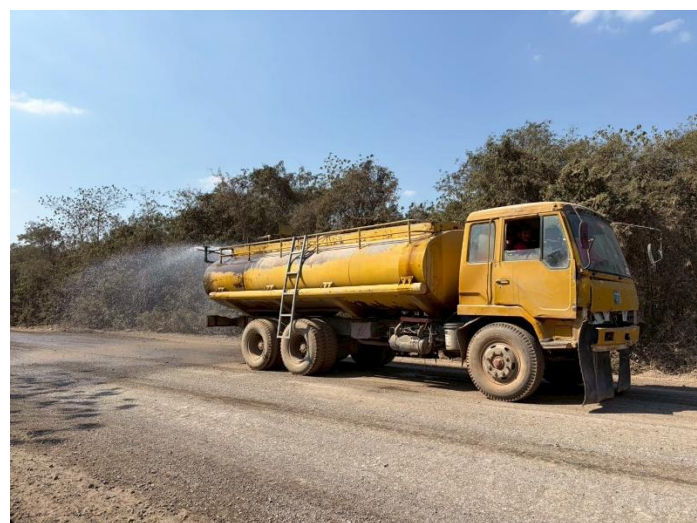
รูปที่ 2.2-6 รถฉีดพรมน้ำ

8.จัดให้มีรถบรรทุกน้ำ เพื่อใช้ฉีดพรมเส้นทางลำเลียงหินในพื้นที่โครงการ และเส้นทางขนส่งในช่วงที่เป็นถนนลูกรังวันละอย่างน้อย 4 ครั้ง หรือตามความเหมาะสมกับสภาพภูมิอากาศ เพื่อลดการฟุ้งกระจายของฝุ่นละออง และให้ปรับปรุงซ่อมแซมเส้นทางขนส่งช่วงที่เป็นถนนลูกรังถนนสาธารณะที่ใช้ประโยชน์ในการขนส่งแร่ให้มีสภาพใช้งานได้ดี และมีความปลอดภัย พร้อมทั้งให้ดูแลเก็บกวาดเศษหินและฝุ่นตกค้างสะสมบนเส้นทางขนส่งอย่างสม่ำเสมอ	√		-โครงการได้ปฏิบัติตามที่กำหนด	รูปที่ 2.2-6

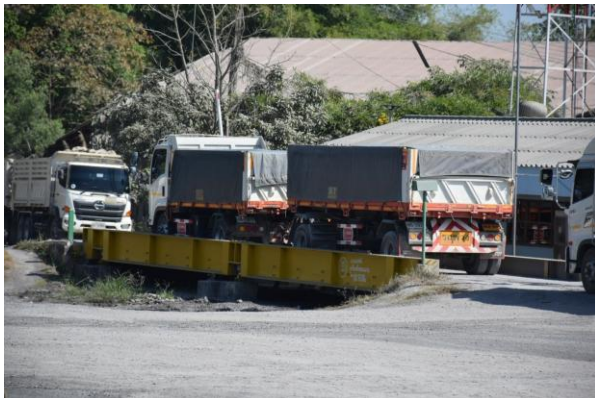
รูปที่ 2.2-9 การใช้ผ้าใบปิดคลุมรถบรรทุก

9.การขนแร่จะต้องใช้ความเร็วและน้ำหนักของรถบรรทุกให้เป็นไปตามที่ทางราชการกำหนดในช่วงที่เป็นถนนลูกรังควบคุมความเร็วไม่เกิน 25 กิโลเมตรต่อชั่วโมง และในช่วงที่	√		-ไม่ให้รถบรรทุกแร่ในปริมาณที่จะทำให้รถน้ำหนักเกินอัตรากฎหมายที่กำหนด	รูปที่ 2.2-7 รูปที่ 2.2-8 รูปที่ 2.2-9

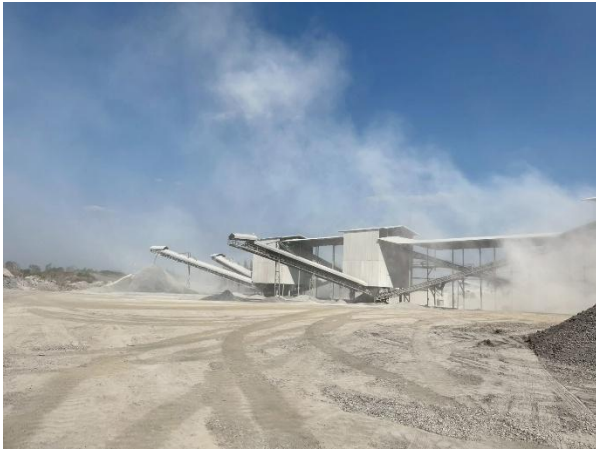
รูปที่ 2.2-13 บริเวณโรงโม่หิน

11.ให้ปรับปรุงโรงโม่หินเป็นระบบปิด และจัดให้มีระบบป้องกันผลกระทบสิ่งแวดล้อมให้ครบถ้วน ตามข้อกำหนดประกาศกรมอุตสาหกรรมพื้นฐานและการเหมืองแร่ เรื่องให้โรงโม่บดหรือย่อยหินมีระบบป้องกันผลกระทบสิ่งแวดล้อม ลงวันที่ 12 มกราคม 2548 พร้อมทั้งให้บำรุงรักษาและใช้	√		-โครงการได้ปฏิบัติตามที่กำหนด	รูปที่ 2.2-13 รูปที่ 2.2-14 รูปที่ 2.2-15

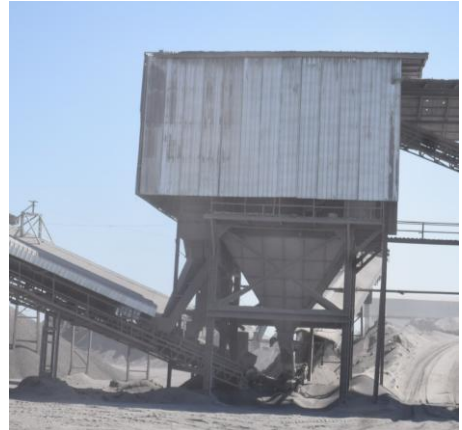
รูปที่ 2.2-14 ใช้ระบบไซโคลนดักจับฝุ่น

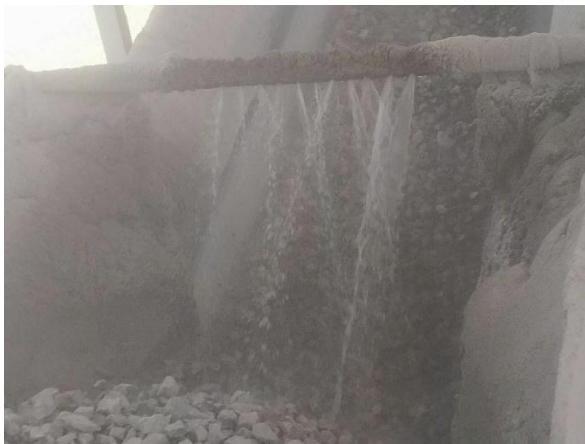
รูปที่ 2.2-15 ใช้ระบบสปาร์กน้ำ

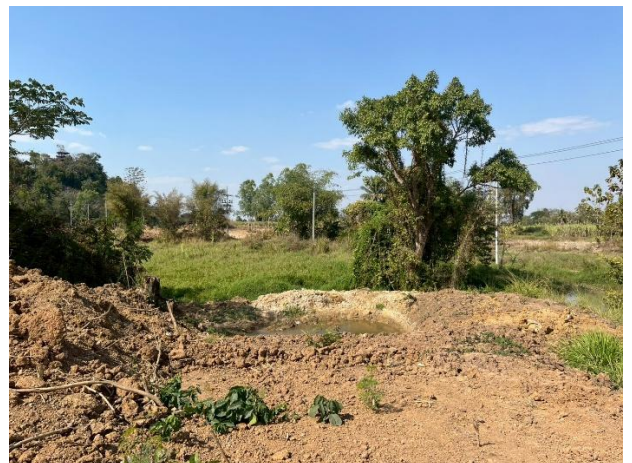
รูปที่ 2.2-18 ปลูกรูปลูกคลุมดิน

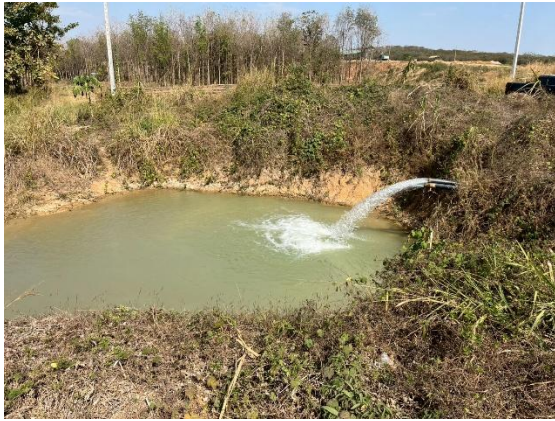
รูปที่ 2.2-19 บ่อดักตะกอน

มาตรการป้องกันและแก้ไขผลกระทบสิ่งแวดล้อม	การปฏิบัติ		ผลการปฏิบัติตามเงื่อนไข	เอกสารอ้างอิง
	ปฏิบัติ	ไม่ปฏิบัติ		
7.ให้ขุดบ่อดักตะกอน จำนวน 2 บ่อ บริเวณ บ1 บ2 ขนาด บ่อละ 10x10 เมตร มีความลึก 3 เมตร ตามที่ระบุในแผนผังโครงการทำเหมือง พร้อมติดตั้งเครื่องสูบน้ำ เพื่อสูบน้ำจากบ่อดักตะกอนไปใช้ประโยชน์ในกิจกรรมต่างๆ และหากพบว่ามีตะกอนดินเกินครึ่งหนึ่งของความลึกทั้งหมด ให้ทำการขุดลอกตะกอนดินสะสมออกจากบ่อดักตะกอน และระบายน้ำอย่างน้อยปีละ 1 ครั้ง เพื่อสามารถรองรับปริมาณน้ำฝนชะล้างบริเวณพื้นที่หน้าเหมืองได้อย่างมีประสิทธิภาพ	√		-โครงการได้มีบ่อดักตะกอน 2 บ่อในบริเวณพื้นที่โครงการเรียบร้อยแล้ว พร้อมทั้งติดตั้งเครื่องสูบน้ำไว้สำหรับใช้ประโยชน์ต่อไป	รูปที่ 2.2-19
