ผลการปฏิบัติตามมาตรการป้องกัน
และแก้ไขผลกระทบสิ่งแวดล้อม

โครงการโรงงานผลิตยางเทอร์โมพลาสติก และพอลิเอไมด์ชนิดพิเศษ (ครั้งที่ 5) ของบริษัท ครุแร่ จีซี แอดวานซ์ แมททีเรียลส์ จำกัด (KGC) ได้ปฏิบัติตามมาตรการป้องกันและแก้ไขผลกระทบสิ่งแวดล้อมในรายงานการวิเคราะห์ผลกระทบสิ่งแวดล้อม ที่ได้รับความเห็นชอบจากคณะกรรมการผู้ชำนาญการฯ ตามหนังสือที่ ทส 1009.8/4598 ลงวันที่ 9 เมษายน 2561 (ภาคผนวก ก-1) และในปี พ.ศ. 2562 ได้จัดทำรายงานการเปลี่ยนแปลงรายละเอียดโครงการในรายงานการประเมินผลกระทบสิ่งแวดล้อมโครงการโรงงานผลิตยางเทอร์โมพลาสติกและพอลิเอไมด์ชนิดพิเศษ (ครั้งที่ 1) ซึ่งการนิคมอุตสาหกรรมแห่งประเทศไทย (กนอ.) โดยคณะกรรมการพิจารณารายงานผลกระทบสิ่งแวดล้อมเบื้องต้น และพิจารณาการเปลี่ยนแปลงรายละเอียดโครงการในรายงานการวิเคราะห์ผลกระทบสิ่งแวดล้อม ในการประชุมครั้งที่ 9/2562 เมื่อวันที่ 19 สิงหาคม 2562 มีมติเห็นชอบในรายงานดังกล่าว ซึ่งคณะกรรมการผู้ชำนาญการฯ มีมติรับทราบ ตามหนังสือที่ ทส 1010.8/17526 ลงวันที่ 20 ธันวาคม 2562 (ภาคผนวก ก-3) ต่อมาในเดือนพฤศจิกายน พ.ศ. 2562 โครงการได้ขอเปลี่ยนแปลงรายละเอียดโครงการในรายงานการประเมินผลกระทบสิ่งแวดล้อมโครงการโรงงานผลิตยางเทอร์โมพลาสติกและพอลิเอไมด์ชนิดพิเศษ (ครั้งที่ 2) ของบริษัท ครุแร่ จีซี แอดวานซ์ แมททีเรียลส์ จำกัด ซึ่งได้รับความเห็นชอบตามหนังสือที่ อก.5102.3.

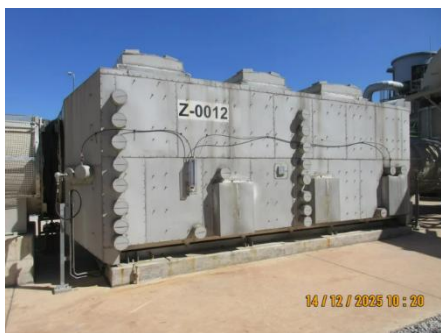
2.1 คุณภาพอากาศ	(1) ติดตั้งระบบเอสซีอาร์ (Selective Catalytic Reduction) ที่มีการบรรจุสารเร่งปฏิกิริยาอยู่ภายในและมีการใช้สารประกอบแอมโมเนียฉีดพ่นเข้าไป จำนวน 1 ชุด เพื่อควบคุมค่าก๊าซออกไซด์ของไนโตรเจนที่เกิดจากแหล่งกำเนิดมลพิษ ได้แก่ (1) หน่วยผลิตความร้อน (Hot Oil Heater) จำนวน 2 ชุด และ (2) เตาเผาทำลายก๊าซที่เหลือจากกระบวนการผลิต (Incinerator) จำนวน 1 ชุด ก่อนระบายก๊าซที่ผ่านการบำบัดออกปล่อยระบายมลพิษ	- โครงการได้มีการติดตั้งระบบเอสซีอาร์ (Selective Catalytic Reduction) ได้แก่ (1) หน่วยผลิตความร้อน (Hot Oil Heater) จำนวน 2 ชุด และ (2) เตาเผาทำลายก๊าซที่เหลือจากกระบวนการผลิต (Incinerator) จำนวน 1 ชุด เพื่อควบคุมค่าก๊าซออกไซด์ของไนโตรเจนที่เกิดจากแหล่งกำเนิดมลพิษ ก่อนระบายก๊าซที่ผ่านการบำบัดออกปล่อยระบายมลพิษ	- ไม่พบปัญหาในการดำเนินงาน	- ภาพที่ 2-1 ระบบเอสซีอาร์ - ภาพที่ 2-2 ระบบหอเผา

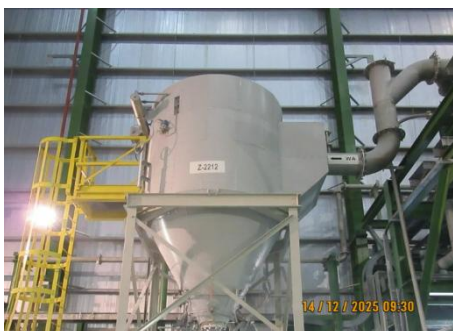
(9) กำหนดให้มีการติดตั้งเครื่องดักฝุ่นแบบ Cyclone Separator และ Bag Filter เพื่อดักเศษยางที่อาจปะปนมากับอากาศที่เกิดจาก Dryer และไซโล ก่อนที่จะระบายอากาศผ่านระบบดักฝุ่นออกทางปล่องของส่วนกำจัดความชื้นและอบแห้งต่อไป	- โครงการได้มีการติดตั้งเครื่องดักฝุ่นแบบ Cyclone Separator และ Bag Filter เพื่อดักเศษยางที่อาจปะปนมากับอากาศที่เกิดจาก Dryer และไซโล ก่อนที่จะระบายอากาศผ่านระบบดักฝุ่นออกทางปล่องของส่วนกำจัดความชื้นและอบแห้งต่อไป	- ไม่พบปัญหาในการดำเนินงาน	- ภาพที่ 2-3 เครื่องดักฝุ่นแบบ Cyclone Separator - ภาพที่ 2-4 เครื่องดักฝุ่นแบบ Bag Filter

(11) ออกแบบและเลือกใช้อุปกรณ์ที่เกี่ยวข้องสาร 1,3 บิวทาไดอินที่เป็นแบบป้องกันการรั่วซึม (Zero Emission) ได้แก่ การเลือกใช้ข้อต่อ หน้าแปลน และเลือกใช้วาล์วควบคุมการเปิดปิดชนิดที่ไม่มีการรั่วไหล ยกตัวอย่างเช่น Bellow seal valve เป็นต้น และเลือกใช้เครื่องสูบลมที่เป็นแบบปิด ยกตัวอย่างเช่น sealless pump เป็นต้น	- โครงการได้มีการติดตั้งเครื่องดักฝุ่นแบบ Cyclone Separator และ Bag Filter เพื่อดักเศษยางที่อาจปะปนมากับอากาศที่เกิดจาก Dryer และไซโล ก่อนที่จะระบายอากาศผ่านระบบดักฝุ่นออกทางปล่องของส่วนกำจัดความชื้นและอบแห้งต่อไป	- ไม่พบปัญหาในการดำเนินงาน	- ภาพที่ 2-3 เครื่องดักฝุ่นแบบ Cyclone Separator - ภาพที่ 2-4 เครื่องดักฝุ่นแบบ Bag Filter

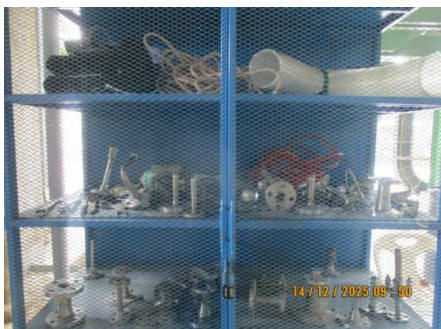
ภาพที่ 2-5 อุปกรณ์และอะไหล่สำรองของเครื่องจักร

(17) จัดเตรียมอุปกรณ์และอะไหล่ของระบบควบคุมมลพิษทางอากาศให้เพียงพอ เพื่อให้สามารถซ่อมแซมได้ทันทีเมื่อระบบขัดข้อง	- โครงการได้มีการจัดเตรียมอุปกรณ์และอะไหล่ของระบบควบคุมมลพิษทางอากาศให้เพียงพอ เพื่อให้สามารถซ่อมแซมได้ทันทีเมื่อระบบขัดข้อง	- ไม่พบปัญหาในการดำเนินงาน	- ภาพที่ 2-5 อุปกรณ์และอะไหล่สำรองของเครื่องจักรและระบบบำบัดต่างๆ

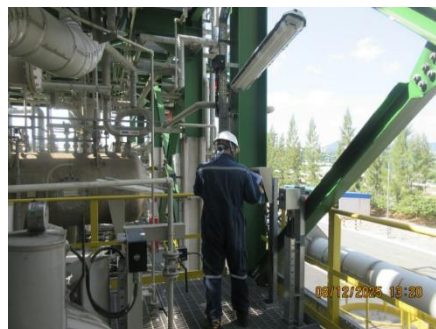
ภาพที่ 2-6 พลังงานเดินตรวจตรา

(18) จัดให้มีพนักงานเดินตรวจตราในพื้นที่กระบวนการผลิตเพื่อตรวจสอบความผิดปกติของเครื่องจักรและอุปกรณ์ต่างๆ ตามแผนการดำเนินการ	- ปฏิบัติตามมาตรการกำหนด โดยโครงการกำหนดให้พนักงานเดินตรวจตราในพื้นที่กระบวนการผลิต เพื่อตรวจสอบความผิดปกติของเครื่องจักรและอุปกรณ์ต่าง ๆ เป็นประจำ วันละ 2 ครั้ง	- ไม่พบปัญหาในการดำเนินงาน	- ภาพที่ 2-6 พนักงานเดินตรวจตราในพื้นที่กระบวนการผลิต

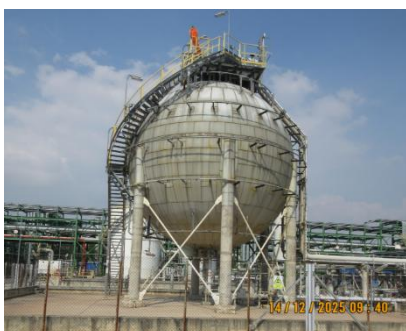
ภาพที่ 2-7 ถังเก็บ 1,3-บิวทาไดอิน

ผลกระทบสิ่งแวดล้อม	มาตรการป้องกันและแก้ไขผลกระทบสิ่งแวดล้อม	รายละเอียดของการปฏิบัติตามมาตรการฯ	ปัญหา/อุปสรรคและการแก้ไข	เอกสารอ้างอิง
2.1 คุณภาพอากาศ (ต่อ)	(20) กำหนดให้มีการติดตั้งอุปกรณ์ตรวจวัดก๊าซแบบต่อเนื่อง (Gas Detector) บริเวณพื้นที่ถังเก็บกากและพื้นที่การผลิตหลักที่มีการใช้ 1,3-บิวทาไดอิน ในปริมาณมากเพื่อตรวจสอบการรั่วซึม	- โครงการได้มีการติดตั้งอุปกรณ์ตรวจวัดก๊าซแบบต่อเนื่อง (Gas Detector) บริเวณพื้นที่ถังเก็บกากและพื้นที่การผลิตหลักที่มีการใช้ 1,3-บิวทาไดอิน ซึ่งถังเก็บกากจะเป็นระบบปิด	- ไม่พบปัญหาในการดำเนินงาน	- ภาพที่ 2-7 ถังเก็บกาก 1,3-บิวทาไดอิน - ภาพที่ 2-8 Gas Detector

(22) กำหนดให้มีการออกแบบถังเก็บ 1,3-บิวทาไดอินที่เป็นระบบปิด และมีการติดตั้งอุปกรณ์ควบคุมความดันเพื่อความปลอดภัย กรณีที่มีการระบายก๊าซออกผ่านวาล์วฉุกเฉินให้รวมก๊าซข้างต้นไปเผาทำลายที่หอเผา โดยไม่มีการระบายก๊าซออกสู่บรรยากาศโดยตรง	- โครงการได้มีการติดตั้งอุปกรณ์ตรวจวัดก๊าซแบบต่อเนื่อง (Gas Detector) บริเวณพื้นที่ถังเก็บกากและพื้นที่การผลิตหลักที่มีการใช้ 1,3-บิวทาไดอิน ซึ่งถังเก็บกากจะเป็นระบบปิด และติดตั้งระบบรวบรวมก๊าซที่เกิดจากวาล์วระบายความดันทำงานเมื่อนำเข้าไปเผาทำลายที่หอเผาของโครงการโดยไม่มีการระบายก๊าซจากถังออกสู่ภายนอกโดยตรง	- ไม่พบปัญหาในการดำเนินงาน	- ภาพที่ 2-7 ถังเก็บกาก 1,3-บิวทาไดอิน - ภาพที่ 2-8 Gas Detector - ภาพที่ 2-9 วาล์วระบายความดัน

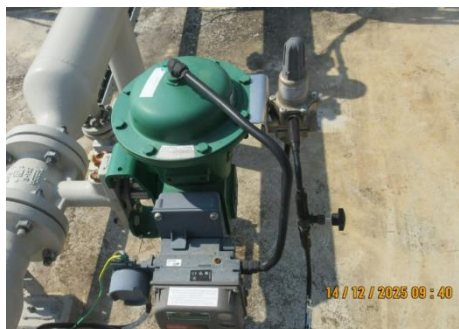
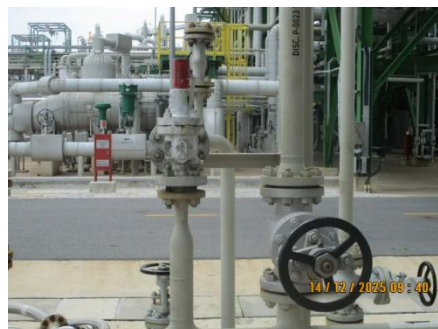
ภาพที่ 2-9 วาล์วระบายความดันที่หอเผา/วาล์วฉุกเฉิน

(21) ติดตั้งระบบรวบรวมก๊าซที่เกิดจากวาล์วระบายความดันทำงานเมื่อนำเข้าไปเผาทำลายที่หอเผาของโครงการโดยไม่มีการระบายก๊าซจากถังออกสู่ภายนอกโดยตรง	- โครงการได้มีการติดตั้งระบบรวบรวมก๊าซที่เกิดจากวาล์วระบายความดันทำงานเมื่อนำเข้าไปเผาทำลายที่หอเผาของโครงการโดยไม่มีการระบายก๊าซจากถังออกสู่ภายนอกโดยตรง	- ไม่พบปัญหาในการดำเนินงาน	- ภาพที่ 2-9 วาล์วระบายความดัน
