## มาตรการป้องกันและแก้ไข ผลกระทบสิ่งแวดล้อมและ มาตรการติดตามตรวจสอบ คุณภาพสิ่งแวดล้อม

โครงการเหมืองแร่หินอุตสาหกรรมชนิดหินปูน เพื่ออุตสาหกรรมก่อสร้าง  
ประทานบัตรที่ 28478/16283 ของห้างหุ้นส่วนจำกัด คีลาดิอุทอง  
ร่วมแผนผังโครงการทำเหมืองเดียวกันกับประทานบัตรที่ 28477/16282  
ของห้างหุ้นส่วนจำกัด คีลาเพชรสุพรรณบุรี  
หมู่ที่ 5 ตำบลหนองโอง อำเภอดำเนินสะดวก จังหวัดสุพรรณบุรี

# บทที่ 2

## มาตรการป้องกันและแก้ไขผลกระทบสิ่งแวดล้อม และมาตรการติดตามตรวจสอบคุณภาพสิ่งแวดล้อม

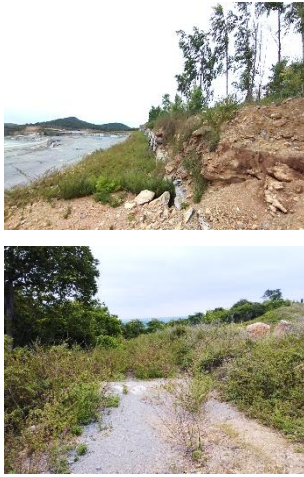
| เงื่อนไขตามมาตรการ | ผลการปฏิบัติตามมาตรการ | ปัญหา อุปสรรค ที่ไม่สามารถปฏิบัติตามมาตรการ และแนวทางแก้ไข | เอกสารอ้างอิง |
|---|---|---|---|
| 1. ให้กำหนดขอบเขตพื้นที่บริเวณที่จะทำการปรับระดับให้มีความเหมาะสมต่อการใช้งาน เพื่อรองรับกิจกรรมตามแผนผังทำเหมืองและกำหนดพื้นที่เว้นการทำเหมืองระยะ 10 เมตร โดยรอบขอบเขตพื้นที่ประทานบัตร พร้อมทั้งปลูกต้นไม้เพื่อเพิ่มพื้นที่ Buffer Zone และเป็นการแสดงขอบเขตพื้นที่โครงการ | <ul style="list-style-type: none"> <li>วิศวกรผู้ควบคุมของโครงการได้วางแผนการทำเหมืองให้เป็นไปตามแผนผังโครงการกำหนด และเว้นพื้นที่การทำเหมืองตามแนวเขตประทานบัตรทุกด้านในระยะ 10 เมตร พร้อมทั้งปลูกต้นไม้เพื่อเพิ่มพื้นที่ Buffer Zone และเป็นการแสดงขอบเขตพื้นที่โครงการ</li> </ul> | - | <ul style="list-style-type: none"> <li>เอกสารแนบ 3 รูปที่ 2</li> </ul> <p>แนวต้นไม้บริเวณพื้นที่เว้นการทำเหมือง</p> |

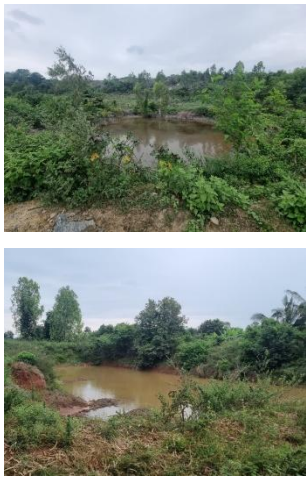
| เงื่อนไขตามมาตรการ | ผลการปฏิบัติตามมาตรการ | ปัญหา อุปสรรค ที่ไม่สามารถปฏิบัติ<br>ตามมาตรการ และแนวทางแก้ไข | เอกสารอ้างอิง |
|---|---|---|---|
| <p>1. ให้จัดสร้างบ่อดักตะกอนดังนี้</p> <ul style="list-style-type: none"> <li>- พื้นที่โครงการให้สร้างบ่อดักตะกอนบริเวณหมด<br/>หลักฐานที่ 2 ขนาด 1.5 ไร่ ลึก 5 เมตร และบริเวณ<br/>หมดหลักฐานที่ 4 ขนาด 2 ไร่ ลึก 5 เมตร</li> <li>- พื้นที่โรงโม่หินให้สร้างบ่อดักตะกอนขนาด 2 ไร่ ลึก<br/>5 เมตร</li> </ul> | <ul style="list-style-type: none"> <li>● ผู้ถือประทานบัตรได้ดำเนินการสร้างบ่อดักตะกอน<br/>บริเวณหมดหลักฐานที่ 2 บริเวณหมดหลักฐานที่ 4<br/>และบริเวณโรงโม่หิน เพื่อรองรับน้ำจากกิจกรรมการ<br/>ทำเหมือง</li> </ul> | - | <ul style="list-style-type: none"> <li>● เอกสารแนบ 3 รูปที่ 9</li> </ul> <p>บ่อดักตะกอน</p> |

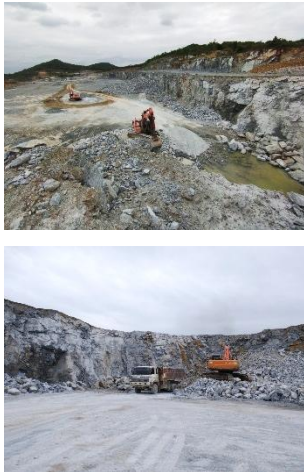
| เงื่อนไขตามมาตรการ | ผลการปฏิบัติตามมาตรการ | ปัญหา อุปสรรค ที่ไม่สามารถปฏิบัติตามมาตรการ และแนวทางแก้ไข | เอกสารอ้างอิง |
|---|---|---|---|
| 1. ให้เปิดหน้าเหมืองตามแผนผังโครงการกำหนดอย่างเคร่งครัด โดยเปิดทำเหมืองในลักษณะชั้นบันได กำหนดให้ชั้นบันไดสูงไม่เกิน 10 เมตร และมีความกว้างของแต่ละชั้นไม่น้อยกว่า 10 เมตร ความลาดชันรวมของหน้าเหมืองไม่เกิน 45 องศา รวมทั้งต้องตรวจสอบเสถียรภาพของหน้าเหมืองชั้นบันไดให้อยู่ในสภาพที่ปลอดภัย ซึ่งไม่ก่อให้เกิดการพังทลายอย่างเคร่งครัด | <ul style="list-style-type: none"> <li>วิศวกรผู้ควบคุมของโครงการได้วางแผนในการเปิดหน้าเหมืองตามแผนผังโครงการทำเหมือง โดยเปิดหน้าเหมืองในลักษณะชั้นบันไดตามที่มาตรการกำหนด พร้อมทั้งควบคุมความลาดชันรวมของหน้าเหมืองไม่เกิน 45 องศา เพื่อป้องกันการพังทลายของหน้าเหมือง</li> </ul> | - | <ul style="list-style-type: none"> <li>เอกสารแนบ 3 รูปที่ 22</li> </ul> <p>ลักษณะหน้าเหมือง</p> |

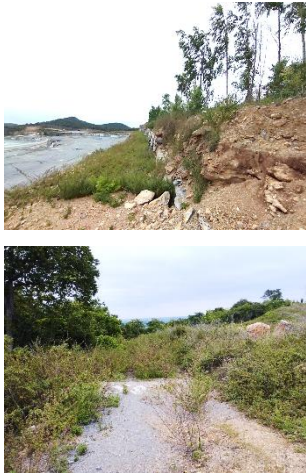
| เงื่อนไขตามมาตรการ | ผลการปฏิบัติตามมาตรการ | ปัญหา อุปสรรค ที่ไม่สามารถปฏิบัติตามมาตรการ และแนวทางแก้ไข | เอกสารอ้างอิง |
|---|---|---|---|
| <p>2. พื้นที่ที่ไม่มีกิจกรรมการทำเหมืองและกิจกรรมที่เกี่ยวข้องรวมถึงแนวกันเขตพื้นที่ไม่ทำเหมืองระยะ 10 เมตร รอบพื้นที่โครงการให้รักษาสภาพภูมิประเทศเดิมไว้ และกำหนดให้ปลูกต้นไม้เสริมเพื่อเป็น Buffer Zone ในพื้นที่ดังกล่าว</p> | <ul style="list-style-type: none"> <li>● การดำเนินการทำเหมืองของโครงการได้เว้นพื้นที่ที่ไม่มีกิจกรรมการทำเหมืองและกิจกรรมที่เกี่ยวข้องและรักษาสภาพภูมิประเทศเดิมบริเวณโดยรอบพื้นที่โครงการ พร้อมทั้งปลูกต้นไม้เสริมเพื่อเป็น Buffer Zone พื้นที่การทำเหมือง</li> </ul> | <p>-</p> | <ul style="list-style-type: none"> <li>● เอกสารแนบ 3 รูปที่ 2</li> </ul> <p>แนวต้นไม้บริเวณพื้นที่เว้นการทำเหมือง</p> |

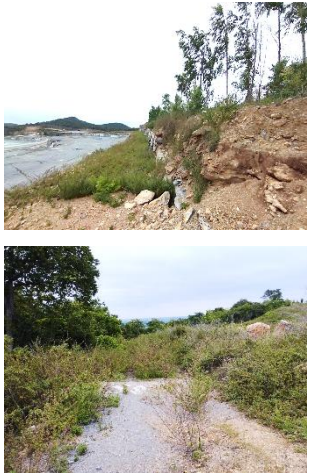
| เงื่อนไขตามมาตรการ | ผลการปฏิบัติตามมาตรการ | ปัญหา อุปสรรค ที่ไม่สามารถปฏิบัติตามมาตรการ และแนวทางแก้ไข | เอกสารอ้างอิง |
|---|---|---|---|
| 2. ให้ดูแลรักษาต้นไม้ที่ปลูกบริเวณคันทำนบ พื้นที่ที่เว้นการทำเหมืองให้มีการเจริญเติบโตที่ดี หากพบว่าต้นไม้ตายให้ดำเนินการปลูกทดแทนทันที | <ul style="list-style-type: none"> <li>ผู้ถือประทานบัตรได้ดูแลรักษาต้นไม้ที่ปลูกบริเวณคันทำนบ พื้นที่ที่เว้นการทำเหมืองให้มีการเจริญเติบโตที่ดี</li> </ul> | - | <ul style="list-style-type: none"> <li>เอกสารแนบ 3 รูปที่ 2</li> </ul> <p>แนวต้นไม้บริเวณพื้นที่เว้นการทำเหมือง</p> |

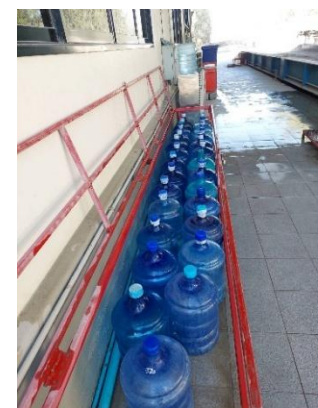
| เงื่อนไขตามมาตรการ | ผลการปฏิบัติตามมาตรการ | ปัญหา อุปสรรค ที่ไม่สามารถปฏิบัติตามมาตรการ และแนวทางแก้ไข | เอกสารอ้างอิง |
|---|---|---|---|
| 1. ให้จัดสภาพสิ่งแวดล้อมของสำนักงานให้ถูกสุขลักษณะ เช่น จัดวางภาชนะรองรับขยะให้เป็นระเบียบเรียบร้อย จัดให้มีอุปกรณ์ป้องกันอันตรายที่เหมาะสมกับสภาพงาน และมีจำนวนเพียงพอกับพนักงาน | <ul style="list-style-type: none"> <li>ผู้ถือประทานบัตรได้จัดสภาพสิ่งแวดล้อมของสำนักงานให้ถูกสุขลักษณะ โดยจัดให้น้ำดื่ม น้ำใช้ ห้องน้ำ ภาชนะรองรับขยะ และจัดให้มีอุปกรณ์ป้องกันอันตรายที่เหมาะสมกับสภาพงานมีจำนวนเพียงพอกับพนักงาน</li> </ul> | - | <ul style="list-style-type: none"> <li>เอกสารแนบ 3 รูปที่ 18 และรูปที่ 19</li> </ul> <p>น้ำดื่ม</p> <p>ภาชนะรองรับขยะ</p> |

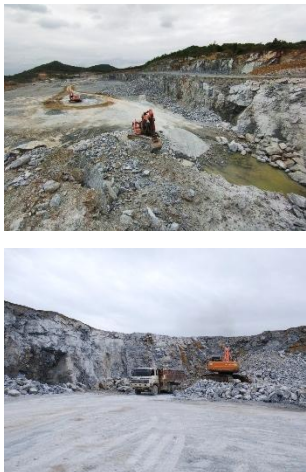
| เงื่อนไขตามมาตรการ | ผลการปฏิบัติตามมาตรการ | ปัญหา อุปสรรค ที่ไม่สามารถปฏิบัติตามมาตรการ และแนวทางแก้ไข | เอกสารอ้างอิง |
|---|---|---|---|
| | | | <p>ลักษณะหน้าเหมือง</p> |
