## ผลการปฏิบัติตามมาตรการป้องกัน และแก้ไขผลกระทบสิ่งแวดล้อม

ตารางที่ 2-1 ผลการปฏิบัติตามมาตรการป้องกันและแก้ไขผลกระทบสิ่งแวดล้อม (ระยะดำเนินการ) ระหว่างเดือนกรกฎาคม - ธันวาคม 2568

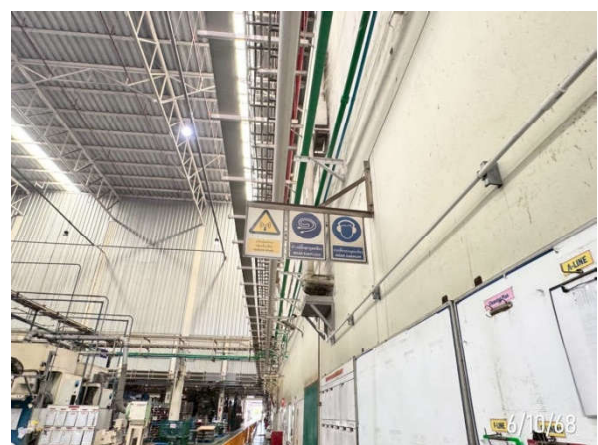
รูปที่ 2-4 ป้ายเตือนบริเวณพื้นที่ปฏิบัติงาน  
ที่มีเสียงดัง

รูปที่ 2-5 ป้ายกำหนดเขตสวมใส่อุปกรณ์ลดเสียง

| มาตรการป้องกันและแก้ไขผลกระทบสิ่งแวดล้อม | ผลการปฏิบัติตามมาตรการฯ | ปัญหา อุปสรรค การแก้ไข/หมายเหตุ | ข้อมูลอ้างอิง |
|--|--|---|--|
| 3.3 การป้องกันที่พนักงาน | <ul style="list-style-type: none"> <li>- จัดทำป้ายหรือสัญลักษณ์บริเวณที่มีเสียงเกิน 80 เดซิเบล (เอ) กำหนดเขตสวมใส่อุปกรณ์ลดเสียง และให้พนักงานต้องสวมใส่อุปกรณ์ลดเสียงในขณะปฏิบัติงานในบริเวณนั้น ได้แก่ ที่ครอบหู (Ear Muffs) หรือที่อุดหู (Ear Plugs) สำหรับกรณีพนักงานต้องปฏิบัติงานในบริเวณที่มีเสียงดังมากกว่า 85 เดซิเบล (เอ) ต้องจัดหาที่ครอบหูแทนที่อุดหู</li> </ul> | <ul style="list-style-type: none"> <li>-</li> </ul> | <ul style="list-style-type: none"> <li>- รูปที่ 2-4</li> <li>- รูปที่ 2-5</li> <li>- รูปที่ 2-6</li> </ul> |

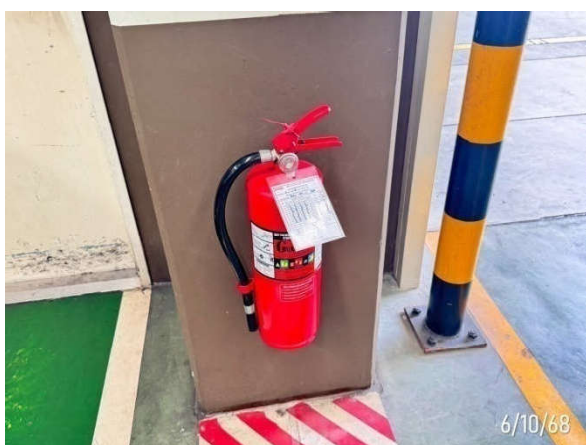
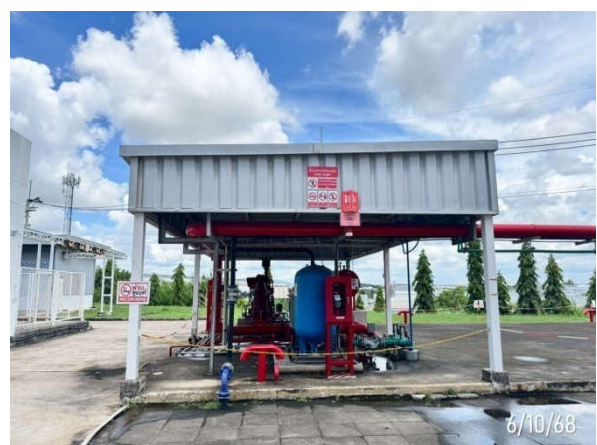
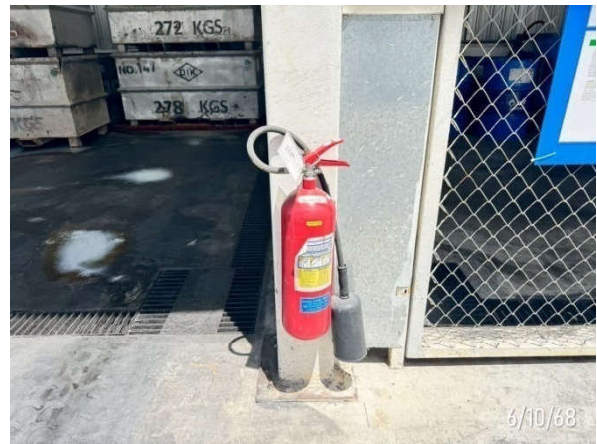
รูปที่ 2-44 อุปกรณ์ป้องกัน และระงับอัคคีภัย

ระบบท่อเย็น

ถังดับเพลิงชนิดน้ำยาเหลวระเหย BF 2000

ถังดับเพลิงชนิดน้ำยาเหลวระเหย BCF Halon

ถังดับเพลิงชนิดผงเคมีแห้ง

ปั้มน้ำดับเพลิง

หัวจ่ายน้ำดับเพลิง
