## มาตรการป้องกันและแก้ไข ผลกระทบสิ่งแวดล้อมและ มาตรการติดตามตรวจสอบ คุณภาพสิ่งแวดล้อม

## มาตรการป้องกันและแก้ไขผลกระทบสิ่งแวดล้อม และมาตรการติดตามตรวจสอบคุณภาพสิ่งแวดล้อม

ห้างหุ้นส่วนจำกัด ศิลาเพชรสุพรรณบุรี ได้มอบหมายให้บริษัท ไมน์ เอ็นจิเนียริง คอนซัลแตนท์ จำกัด ดำเนินการตรวจสอบผลการปฏิบัติตามมาตรการป้องกันและแก้ไขผลกระทบสิ่งแวดล้อม โครงการเหมืองแร่หินอุตสาหกรรมชนิดหินปูน เพื่ออุตสาหกรรมก่อสร้าง ประทานบัตรที่ 28477/16282 ของห้างหุ้นส่วนจำกัด ศิลาเพชรสุพรรณบุรี ร่วมแผนผังโครงการทำเหมืองเดียวกันกับประทานบัตรที่ 28478/16283 ของห้างหุ้นส่วนจำกัด ศิลาดีอุททอง ตั้งอยู่ หมู่ที่ 5 ตำบลหนองโอง อำเภอกู่ทอง จังหวัดสุพรรณบุรี ตามหนังสือที่ ทส 1009.2/11897 ลงวันที่ 2 ตุลาคม 2558 แสดงได้ดังตารางที่ 2-1 ถึงตารางที่ 2-4

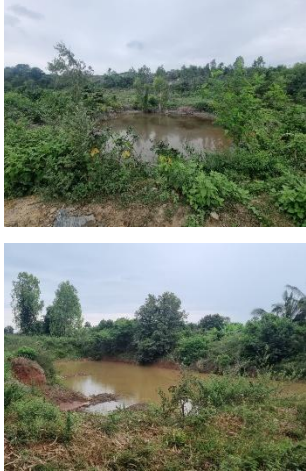
| เงื่อนไขตามมาตรการ | ผลการปฏิบัติตามมาตรการ | ปัญหา อุปสรรค ที่ไม่สามารถปฏิบัติตามมาตรการ และแนวทางแก้ไข | เอกสารอ้างอิง |
|---|---|---|---|
| <p>1. ให้จัดสร้างบ่อดักตะกอนดังนี้</p> <ul style="list-style-type: none"> <li>- พื้นที่โครงการให้สร้างบ่อดักตะกอนบริเวณหมดหลักฐานที่ 2 ขนาด 1.5 ไร่ ลึก 5 เมตร และบริเวณหมดหลักฐานที่ 4 ขนาด 2 ไร่ ลึก 5 เมตร</li> <li>- พื้นที่โรงโม่หินให้สร้างบ่อดักตะกอนขนาด 2 ไร่ ลึก 5 เมตร</li> </ul> | <ul style="list-style-type: none"> <li>● ผู้ถือประทานบัตรได้ดำเนินการสร้างบ่อดักตะกอนบริเวณหมดหลักฐานที่ 2 บริเวณหมดหลักฐานที่ 4 และบริเวณโรงโม่หิน เพื่อรองรับน้ำจากกิจกรรมการทำเหมือง</li> </ul> | - | <ul style="list-style-type: none"> <li>● เอกสารแนบ 3 รูปที่ 9</li> </ul> <p>บ่อดักตะกอน</p> |

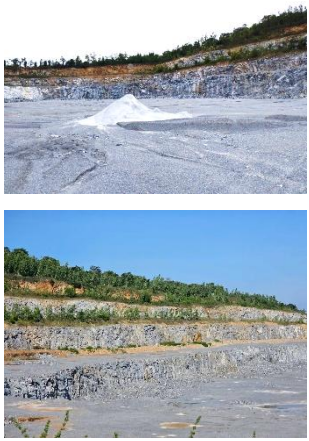
| เงื่อนไขตามมาตรการ | ผลการปฏิบัติตามมาตรการ | ปัญหา อุปสรรค ที่ไม่สามารถปฏิบัติตามมาตรการ และแนวทางแก้ไข | เอกสารอ้างอิง |
|---|---|---|---|
| 1. ให้เปิดหน้าเหมืองตามแผนผังโครงการกำหนดอย่างเคร่งครัด โดยเปิดทำเหมืองในลักษณะชั้นบันได กำหนดให้ชั้นบันไดสูงไม่เกิน 10 เมตร และมีความกว้างของแต่ละชั้นไม่น้อยกว่า 10 เมตร ความลาดชันรวมของหน้าเหมืองไม่เกิน 45 องศา รวมทั้งต้องตรวจสอบเสถียรภาพของหน้าเหมืองชั้นบันไดให้อยู่ในสภาพที่ปลอดภัย ซึ่งไม่ก่อให้เกิดการพังทลายอย่างเคร่งครัด | <ul style="list-style-type: none"> <li>วิศวกรผู้ควบคุมของโครงการได้วางแผนในการเปิดหน้าเหมืองตามแผนผังโครงการทำเหมือง โดยเปิดหน้าเหมืองในลักษณะชั้นบันไดตามที่มาตรการกำหนด พร้อมทั้งควบคุมความลาดชันรวมของหน้าเหมืองไม่เกิน 45 องศา เพื่อป้องกันการพังทลายของหน้าเหมือง</li> </ul> | - | <ul style="list-style-type: none"> <li>เอกสารแนบ 3 รูปที่ 22</li> </ul> <p>ลักษณะหน้าเหมือง</p> |

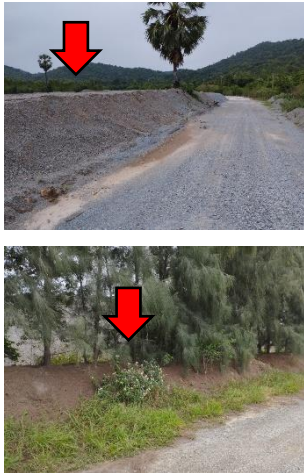
| เงื่อนไขตามมาตรการ | ผลการปฏิบัติตามมาตรการ | ปัญหา อุปสรรค ที่ไม่สามารถปฏิบัติตามมาตรการ และแนวทางแก้ไข | เอกสารอ้างอิง |
|---|---|---|---|
| 2. ให้ตรวจสอบและปรับปรุงความมั่นคงแข็งแรงของคันทำนบอย่างสม่ำเสมอ | <ul style="list-style-type: none"> <li>ผู้ถือประทานบัตรได้ตรวจสอบและปรับปรุงความมั่นคงแข็งแรงของคันทำนบอย่างสม่ำเสมอ</li> </ul> | - | <ul style="list-style-type: none"> <li>เอกสารแนบ 3 รูปที่ 10</li> </ul> <p>คันทำนบดิน</p> |

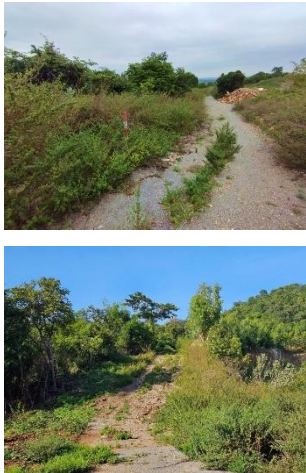
| เงื่อนไขตามมาตรการ | ผลการปฏิบัติตามมาตรการ | ปัญหา อุปสรรค ที่ไม่สามารถปฏิบัติตามมาตรการ และแนวทางแก้ไข | เอกสารอ้างอิง |
|---|---|---|---|
| 2. ให้ดูแลรักษาต้นไม้ที่ปลูกบริเวณคันทำนบ พื้นที่ที่เว้นการทำเหมืองให้มีการเจริญเติบโตที่ดี หากพบว่าต้นไม้ตายให้ดำเนินการปลูกทดแทนทันที | <ul style="list-style-type: none"> <li>ผู้ถือประทานบัตรได้ดูแลรักษาต้นไม้ที่ปลูกบริเวณคันทำนบ พื้นที่ที่เว้นการทำเหมืองให้มีการเจริญเติบโตที่ดี</li> </ul> | - | <ul style="list-style-type: none"> <li>เอกสารแนบ 3 รูปที่ 2</li> </ul> <p>แนวต้นไม้บริเวณพื้นที่เว้นการทำเหมือง</p> |

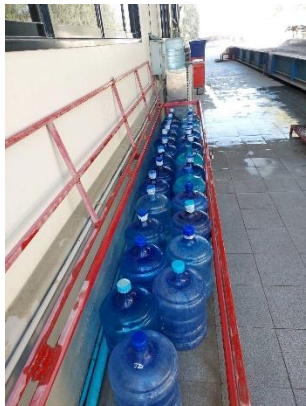
| เงื่อนไขตามมาตรการ | ผลการปฏิบัติตามมาตรการ | ปัญหา อุปสรรค ที่ไม่สามารถปฏิบัติตามมาตรการ และแนวทางแก้ไข | เอกสารอ้างอิง |
|---|---|---|---|
| 1. ให้จัดสภาพสิ่งแวดล้อมของสำนักงานให้ถูกสุขลักษณะ เช่น จัดวางภาชนะรองรับขยะให้เป็นระเบียบเรียบร้อย จัดให้มีอุปกรณ์ป้องกันอันตรายที่เหมาะสมกับสภาพงาน และมีจำนวนเพียงพอกับพนักงาน | <ul style="list-style-type: none"> <li>ผู้ถือประทานบัตรได้จัดสภาพสิ่งแวดล้อมของสำนักงานให้ถูกสุขลักษณะ โดยจัดให้มีน้ำดื่ม น้ำใช้ ห้องน้ำ ภาชนะรองรับขยะ และจัดให้มีอุปกรณ์ป้องกันอันตรายที่เหมาะสมกับสภาพงานมีจำนวนเพียงพอกับพนักงาน</li> </ul> | - | <ul style="list-style-type: none"> <li>เอกสารแนบ 3 รูปที่ 18 และรูปที่ 19</li> </ul> <p>น้ำดื่ม</p> <p>ภาชนะรองรับขยะ</p> |
