รายงานผลการปฏิบัติตามมาตรการป้องกันและแก้ไขผลกระทบสิ่งแวดล้อม
และมาตรการติดตามตรวจสอบผลกระทบสิ่งแวดล้อม
(ระยะก่อสร้าง)
ระหว่างเดือน กรกฎาคม ถึง ธันวาคม พ.ศ. 2568

การเปลี่ยนแปลงรายละเอียดโครงการในรายงานการประเมินผลกระทบสิ่งแวดล้อม
โครงการสวนอุตสาหกรรมโรจนะอยุธยา (โครงการ 4) (ครั้งที่ 1)
เจ้าของโครงการ บริษัท สวนอุตสาหกรรมโรจนะ จำกัด (มหาชน)
ที่ตั้ง เลขที่ 1 หมู่ 5 ตำบลคานหาม อำเภออุทัย พระนครศรีอยุธยา
โทรศัพท์ 035-330-000-8

มกราคม 2569

รายงานผลการปฏิบัติตามมาตรการป้องกันและแก้ไขผลกระทบสิ่งแวดล้อม
และมาตรการติดตามตรวจสอบผลกระทบสิ่งแวดล้อม
การเปลี่ยนแปลงรายละเอียดโครงการในรายงานการประเมินผลกระทบสิ่งแวดล้อม
โครงการสวนอุตสาหกรรมโรจนะอยุธยา (โครงการ 4) (ครั้งที่ 1)

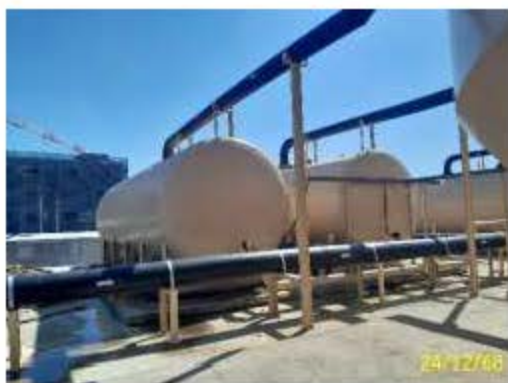
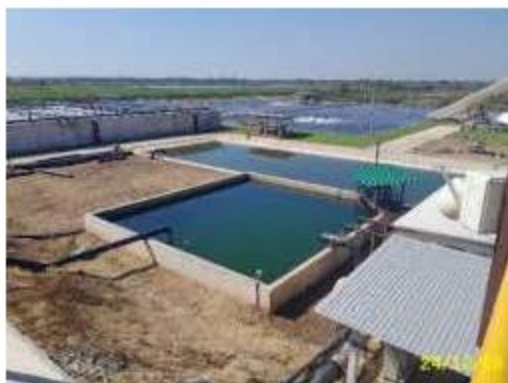
ภาพที่ 1.3-1 (ต่อ) สภาพโครงการปัจจุบัน

ถังกรองทราย

บ่อพักน้ำดิบ

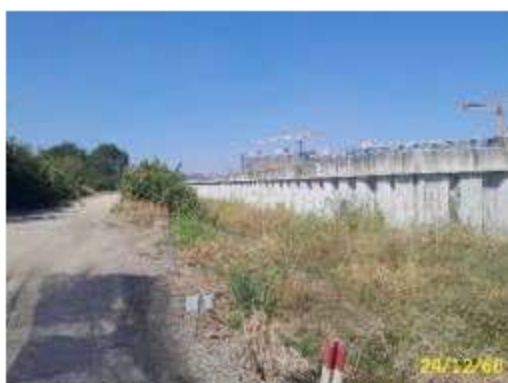
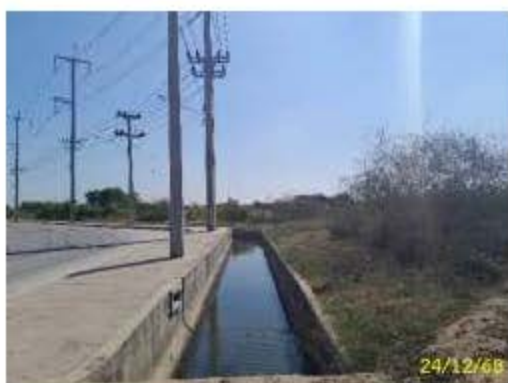
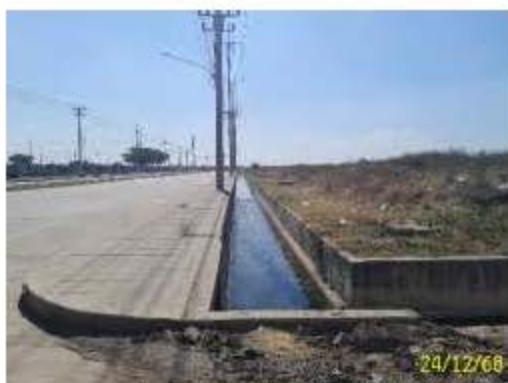
ภาพที่ 2.2-11 รางระบายน้ำฝน และบ่อน้ำฝน

รางระบายน้ำฝนภายนอกโครงการ

รางระบายน้ำฝน และบ่อน้ำฝนแห่งที่ 1

รางระบายน้ำฝน และบ่อน้ำฝนแห่งที่ 2

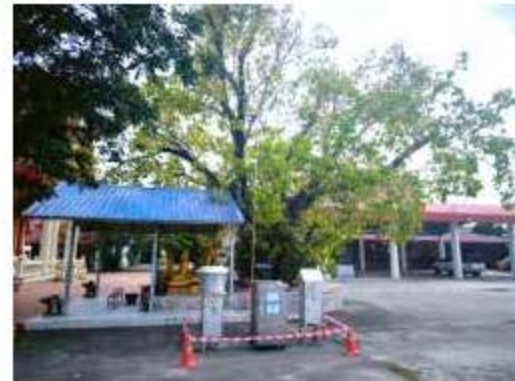
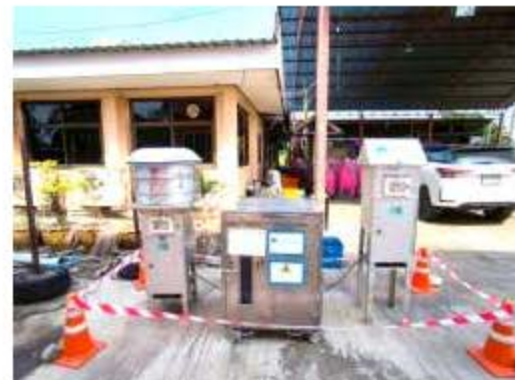
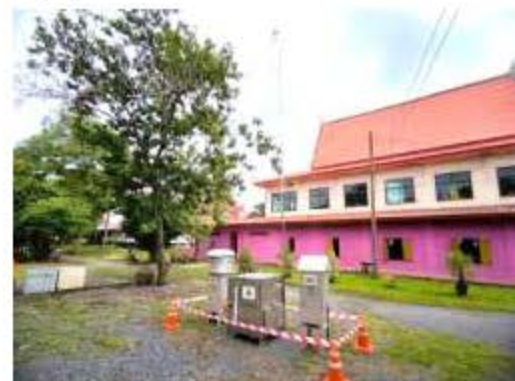
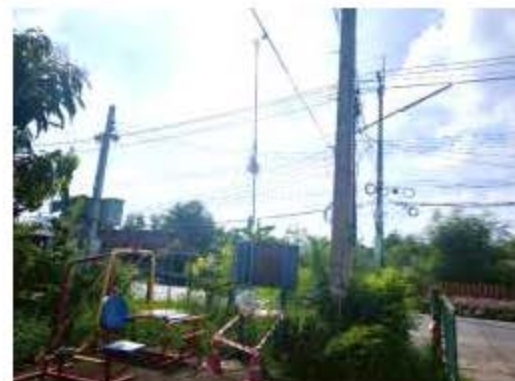
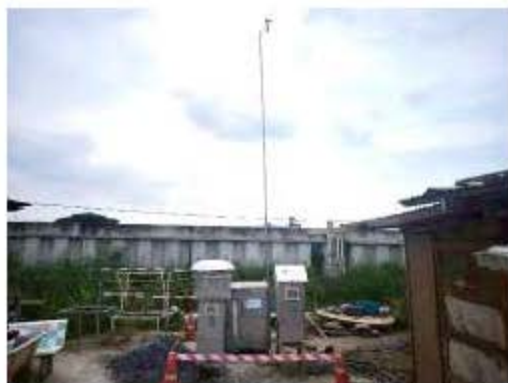
ภาพที่ 3.5.3-2 การเก็บตัวอย่างคุณภาพอากาศในบรรยากาศ

วัดขนอน (A1)

อบต.หนองน้ำส้ม (A2)

วัดราษฎร์บรรจง (วัดตาตง) (A3)

บ้านวังคังแมว (A4)

ที่ปักอาศัยด้านทิศตะวันออกของโครงการ (A5)

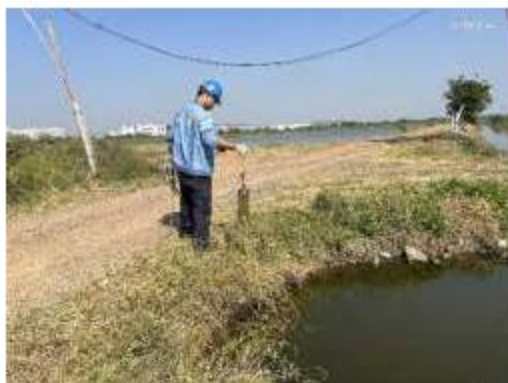
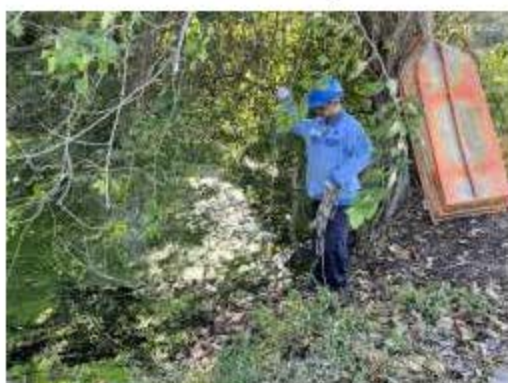
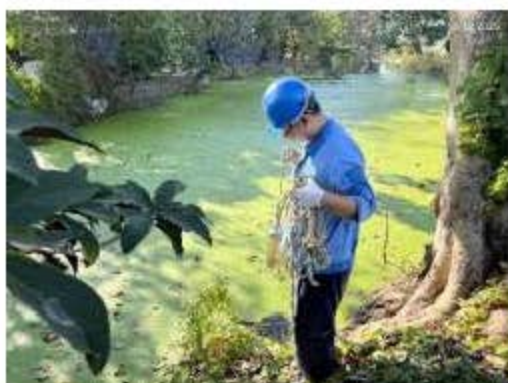
คลองระบายน้ำ 1 ซ้าย-2 ซ้าย ป่าสัก (SW1)

คลองซื่อทราย (คลองหนองน้ำส้ม) จุดระบายน้ำถึง (SW3)

คลองซื่อทราย (คลองหนองน้ำส้ม) หลังจุดระบายน้ำถึง 500 เมตร (SW4)

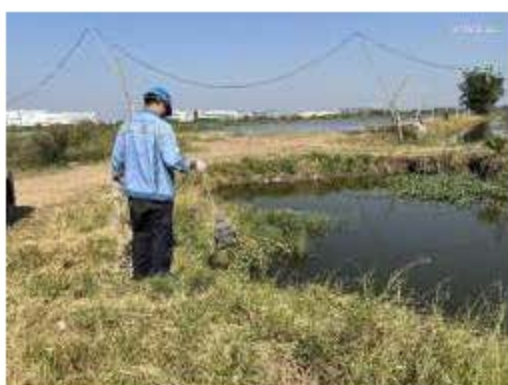
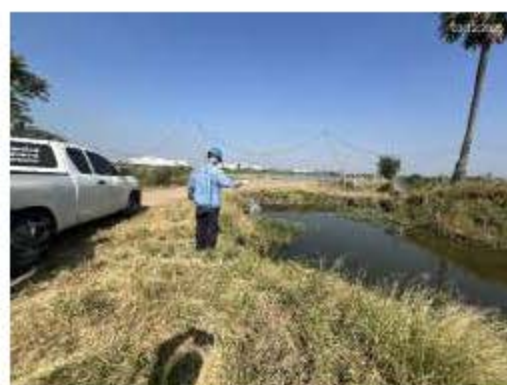
ภาพที่ 3.5.8-1 การเก็บตัวอย่างโลหะหนักในตะกอนดิน

คลองระบายน้ำ 1 ซ้าย-2 ซ้าย ป่าสัก (SD1)
