รายงานผลการปฏิบัติตามมาตรการป้องกันและแก้ไขผลกระทบสิ่งแวดล้อม
และมาตรการติดตามตรวจสอบผลกระทบสิ่งแวดล้อม
(ระยะก่อสร้าง)
ระหว่างเดือน กรกฎาคม ถึง ธันวาคม พ.ศ. 2568

โครงการสวนอุตสาหกรรมโรจนะอยุธยา (โครงการ 5)
เจ้าของโครงการ บริษัท สวนอุตสาหกรรมโรจนะ จำกัด (มหาชน)
ที่ตั้ง เลขที่ 1 หมู่ 5 ตำบลคานหาม อำเภอกุทัย พระนครศรีอยุธยา
โทรศัพท์ 035-330-000-8

มกราคม 2569

รายงานผลการปฏิบัติตามมาตรการป้องกันและแก้ไขผลกระทบสิ่งแวดล้อม
และมาตรการติดตามตรวจสอบผลกระทบสิ่งแวดล้อม
โครงการสวนอุตสาหกรรมโรจนะอยุธยา (โครงการ 5)

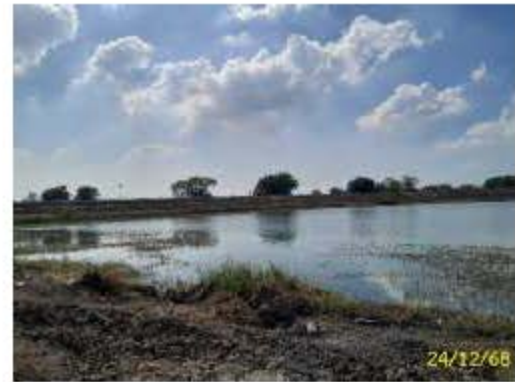
คันป้องกันน้ำท่วม

บ่อหน่วงน้ำฝน

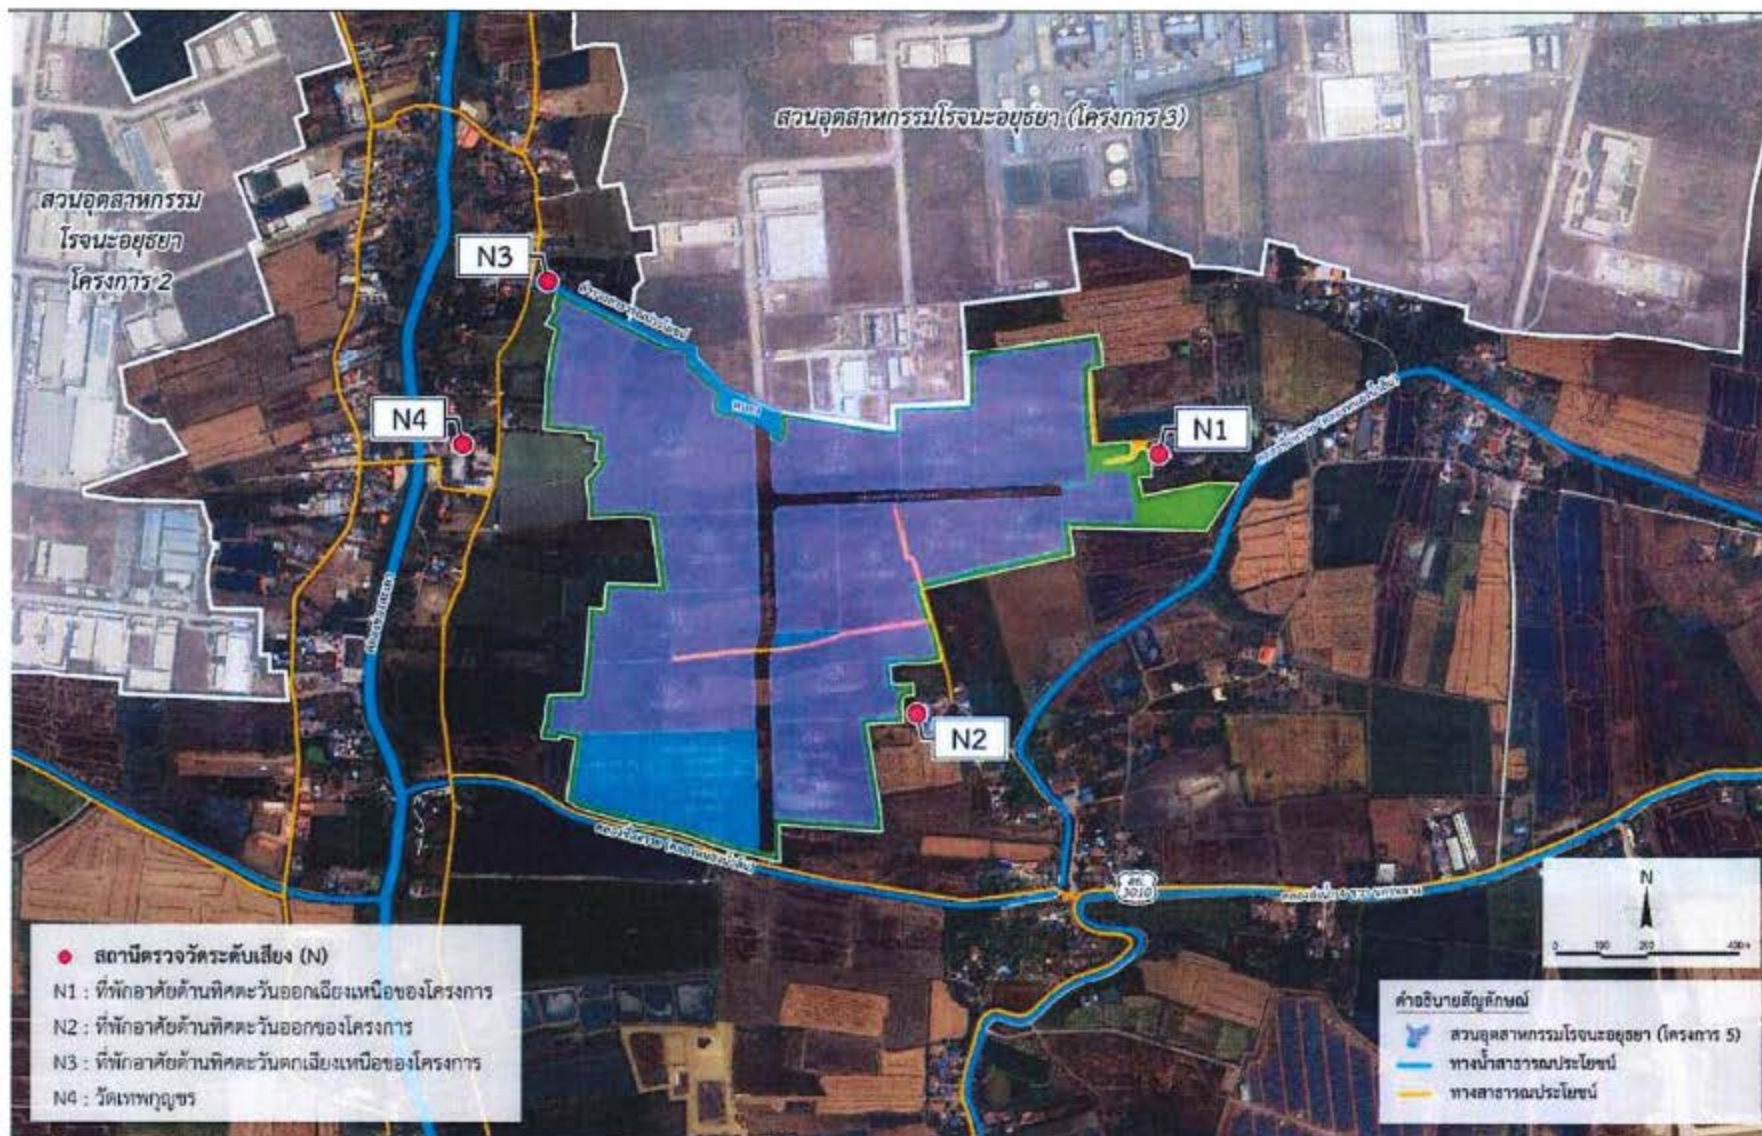
ภาพที่ 3.5.4-1 ตำแหน่งจุดตรวจวัดคุณภาพเสียง

จากผลการตรวจวัดระดับเสียงรบกวน ระหว่างวันที่ 21-28 ตุลาคม 2568 พบว่า บริเวณที่พักอาศัยด้านทิศตะวันออกเฉียงเหนือของโครงการ (N1) มีค่าระหว่าง -8.0 ถึง 18.5 dB(A) บริเวณที่พักอาศัยด้านทิศตะวันออกของโครงการ (N2) มีค่าระหว่าง -4.9 ถึง 23.3 dB(A) ที่ที่พักอาศัยด้านทิศตะวันตกเฉียงเหนือของโครงการ

(N3) มีค่าระหว่าง -5.2 ถึง 18.6 dB(A) และบริเวณวัดเทพกุญชร (N4) มีค่าระหว่าง -13.1 ถึง 28.8 dB(A) ทั้งนี้เมื่อพิจารณาระดับเสียงรบกวนช่วงที่มีค่าไม่อยู่ในค่ามาตรฐานพบว่าช่วงดังกล่าวเป็นช่วงเวลาส่วนน้อยของการตรวจวัด โดยรวมระดับเสียงรบกวนมีค่าอยู่ในเกณฑ์มาตรฐานประกาศคณะกรรมการสิ่งแวดล้อมแห่งชาติ ฉบับที่ 29 (พ.ศ. 2550)
