## บทที่ 2

### การปฏิบัติตามมาตรการป้องกันและแก้ไขผลกระทบสิ่งแวดล้อม

#### 2.1 การติดตามตรวจสอบผลการปฏิบัติตามมาตรการป้องกันและแก้ไขผลกระทบสิ่งแวดล้อม

**ตารางที่ 2.2-1** ผลการปฏิบัติตามมาตรการป้องกันและแก้ไขผลกระทบสิ่งแวดล้อม (ช่วงดำเนินการ) โครงการโรงงานหล่อขึ้นส่วนเครื่องยนต์ประเภทเหล็กและอลูมิเนียม (ส่วนขยาย) (ครั้งที่ 5) บริษัท สยามโตโยต้าอุตสาหกรรม จำกัด ระหว่างเดือนกรกฎาคม-ธันวาคม 2568

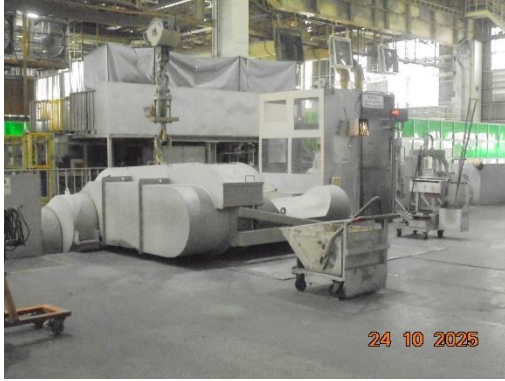
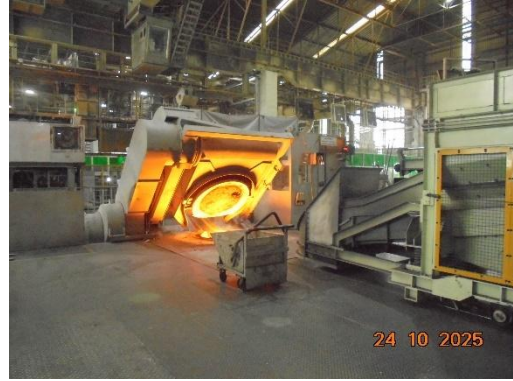
รูปที่ 1 ติดตั้ง Hood โรงงานเหล็กหล่อเสื้อสูบ

มาตรการป้องกันและแก้ไขผลกระทบสิ่งแวดล้อม	ผลการปฏิบัติตามมาตรการฯ	ปัญหา อุปสรรค ที่ไม่สามารถปฏิบัติ ตามมาตรการและ แนวทางแก้ไข	หลักฐานและ เอกสารอ้างอิง
<b>2.1 การระบายมลพิษออกจากปล่อง (ต่อ)</b> - การควบคุมค่าความเข้มข้นก๊าซออกไซด์ของไนโตรเจนที่ระบายออกจากปล่องของโรงงานผลิตขึ้นส่วนเครื่องยนต์แก๊สโซลีนจากอลูมิเนียมฯ จำนวน 2 ปล่อง ดังนี้ * ปล่องเตาหลอมอลูมิเนียม ZR (SDC-200)                      10      พีพีเอ็ม * ปล่องเตาหลอมอลูมิเนียม ZR (SDC-201)                      10      พีพีเอ็ม	- โครงการทำการตรวจวัดค่าความเข้มข้นก๊าซออกไซด์ของไนโตรเจนที่ระบายออกจากปล่อง จำนวน 1 ปล่อง พบว่า มีค่าอยู่ในเกณฑ์ที่มาตรการกำหนดไว้ ดังนี้ * ปล่อง ZR (SDC-201)    6.67      ppm * ปล่อง SDC-305    <0.10      ppm สำหรับปล่องเตาหลอมอลูมิเนียม ZR (SDC-200) ไม่สามารถตรวจวัดได้ เนื่องจากปล่อง ZR (SDC-200) ยังไม่ได้ติดตั้ง	-	- หัวข้อ 3.4.3 บทที่ 3 - ภาคผนวก ค
<b>2.2 ระบบควบคุมมลพิษทางอากาศ</b> - การควบคุมค่าความเข้มข้นของมลสารทางอากาศที่ระบายออกจากปล่องโรงงานจะต้องไม่เกินเกณฑ์มาตรฐานฯ ของการระบายอากาศเสียจากปล่องตามค่ามาตรฐานที่เข้มงวดที่สุด และ/หรือมาตรฐานฉบับล่าสุด - ติดตั้ง Hood เพื่อดูดอากาศเข้าสู่ระบบมลพิษทางอากาศ โดยไม่ติดตั้งพัดลมระบายอากาศออกสู่ภายนอกอาคารโดยตรง	- โครงการทำการควบคุมค่าความเข้มข้นของมลสารทางอากาศที่ระบายออกจากปล่อง พบว่า ทุกปล่องมีค่าอยู่ในเกณฑ์ที่มาตรการกำหนดไว้ - โครงการดำเนินการติดตั้ง Hood เพื่อดูดอากาศเข้าสู่ระบบบำบัดมลพิษทางอากาศ โดยไม่มีการติดตั้งพัดลมดูดอากาศออกสู่ภายนอกโดยตรงจากอาคารปนเปื้อนจากกระบวนการผลิตจะผ่านการบำบัดก่อนระบายออกจากปล่องของโรงงาน ซึ่งมีการเฝ้าระวังโดยทำการติดตามตรวจวัดความเข้มข้นของมลพิษที่ระบายออกจากปล่องเป็นประจำ	-	- หัวข้อ 3.4.3 บทที่ 3 - ภาคผนวก ค - รูปที่ 1 ติดตั้ง Hood โรงงานเหล็กหล่อเสื้อสูบ

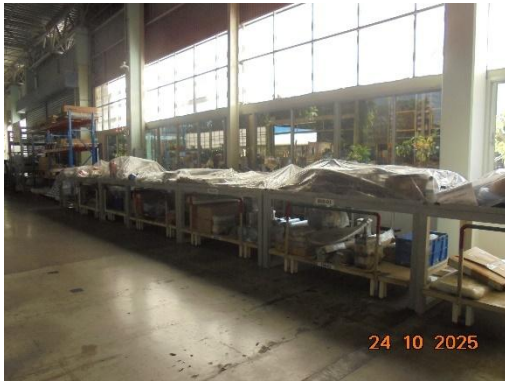
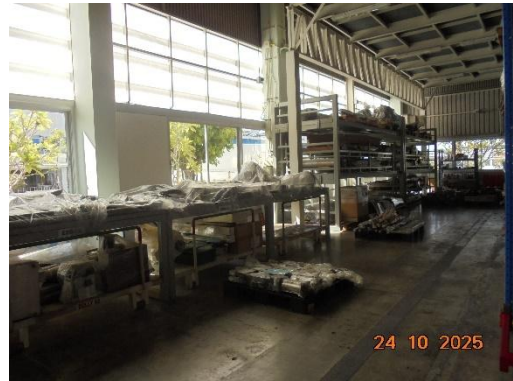
รูปที่ 2 ะไหล่สำรอง พร้อมใช้งานสำหรับระบบบำบัดฝุ่น และอุปกรณ์ที่ใช้ในกระบวนการผลิต

- จัดเตรียมอะไหล่สำรองพร้อมใช้งาน สำหรับระบบบำบัดฝุ่นรวมทั้งอุปกรณ์ซ่อมบำรุงต่างๆ ทั้งระบบ	- โครงการมีการจัดเตรียมอะไหล่สำรอง สำหรับระบบดักฝุ่นไว้ทั้งระบบเพื่อใช้งานได้ทันทีกรณีอุปกรณ์ชำรุด	-	- รูปที่ 2 อะไหล่สำรองฯ

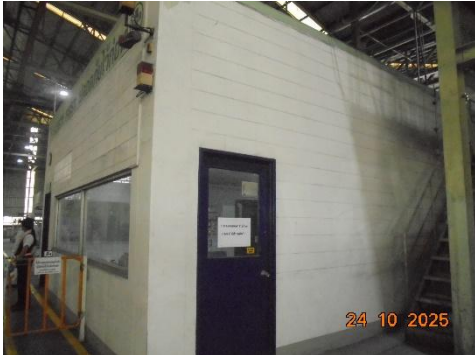
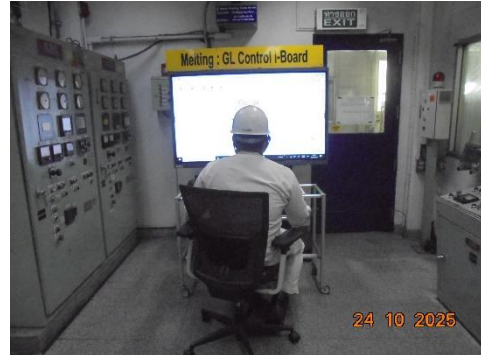
รูปที่ 7 ห้องควบคุม (Control Room) เพื่อลดการสัมผัสเสียงดังของพนักงาน

- น้ำจากกิจกรรมการล้างแผงเซลล์แสงอาทิตย์ ระบายลงสู่รางระบายน้ำของโครงการและระบายลงสู่ท่อระบายน้ำฝนของนิคมฯ	- ในระหว่างเดือนกรกฎาคม-ธันวาคม 2568 มีการล้างแผงเซลล์แสงอาทิตย์บนหลังคาอาคาร ในวันที่ 3 กรกฎาคม 2568 โดยน้ำจากการล้างแผงเซลล์แสงอาทิตย์ระบายลงสู่รางระบายน้ำของโครงการและระบายลงสู่ท่อระบายน้ำฝนของนิคมฯ ต่อไป	-	- รูปที่ 6 กิจกรรมการล้างแผงเซลล์แสงอาทิตย์
<b>4. เสียง</b> - เตรียมห้องควบคุม (Control Room) เพื่อให้พนักงานได้หลีกเลี่ยงการสัมผัสเสียง	- โครงการจัดให้มีห้องควบคุม (Control Room) ไว้ให้พนักงานสำหรับปฏิบัติงานและพัก ซึ่งช่วยลดการสัมผัสเสียงดังจากเครื่องจักรขณะปฏิบัติงานลงได้	-	- รูปที่ 7 ห้องควบคุมฯ

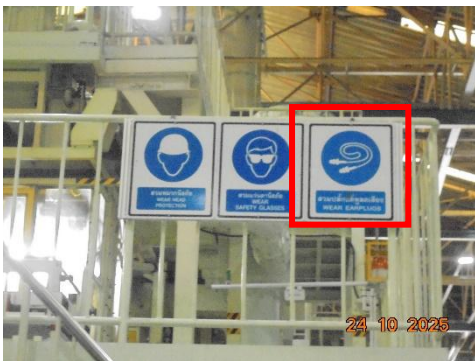
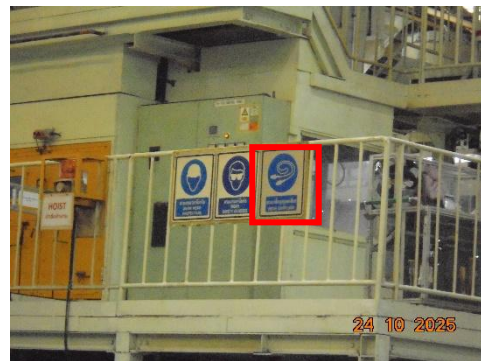
รูปที่ 8 ป้ายเตือนให้พนักงานสวมใส่อุปกรณ์ลดเสียงบริเวณที่มีเสียงดัง

- ติดป้ายเตือนให้พนักงานต้องสวมอุปกรณ์ลดเสียง เช่น Ear Plug หรือ Ear Muff เป็นต้น ในบริเวณที่มีระดับเสียงสูงกว่า 80 เดซิเบล (เอ)	- โครงการติดตั้งป้ายเตือนให้พนักงานสวมใส่อุปกรณ์ลดเสียงติดไว้ในบริเวณที่มีเสียงดัง	-	- รูปที่ 8 ป้ายเตือนให้พนักงานสวมใส่อุปกรณ์ลดเสียงบริเวณที่มีเสียงดัง

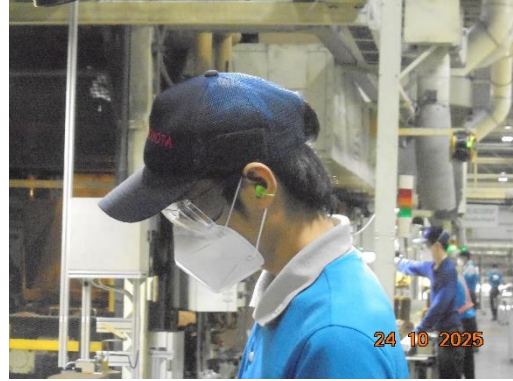
รูปที่ 10 พนักงานสวมใส่อุปกรณ์ลดเสียง

- จัดเตรียมอุปกรณ์ป้องกันเสียงสำหรับพนักงานที่ต้องทำงานในพื้นที่ที่มีเสียงดัง เกิน 80 เดซิเบล(เอ) รวมทั้งจัดเตรียมอุปกรณ์สำรองอย่างเพียงพอ	- โครงการมีการจัดเตรียมอุปกรณ์ป้องกันเสียงให้กับพนักงานทุกคนที่ต้องทำงานในพื้นที่ที่มีเสียงดัง	-	- รูปที่ 10 พนักงานสวมใส่อุปกรณ์ลดเสียง

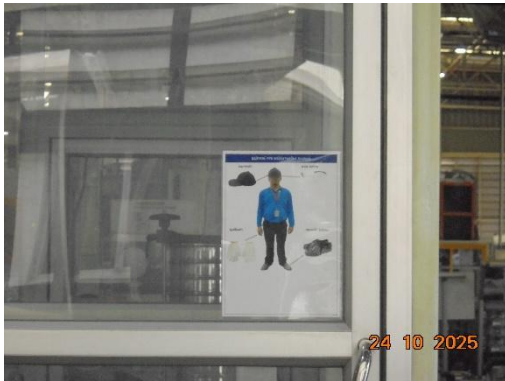
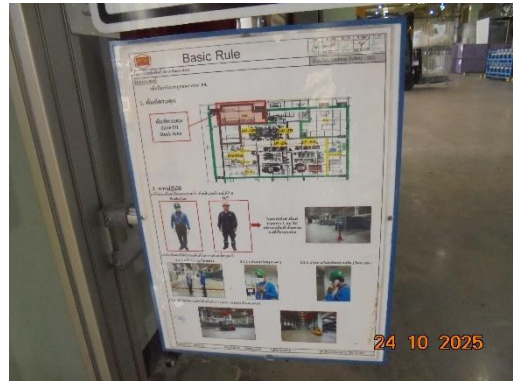
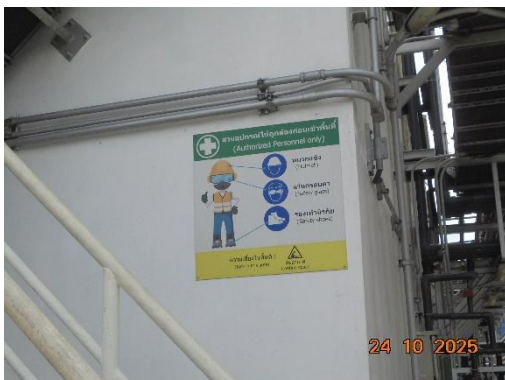
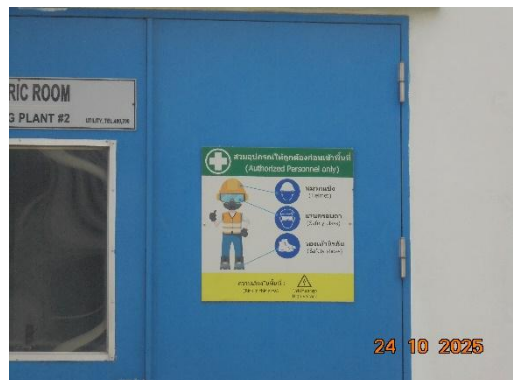
รูปที่ 11 ป้ายกำหนดการสวมใส่อุปกรณ์ป้องกันอันตรายส่วนบุคคล

- ตรวจสอบและดูแลให้พนักงานสวมใส่อุปกรณ์ป้องกันอันตรายส่วนบุคคลขณะปฏิบัติงานโดยกำหนดให้หัวหน้างาน และเจ้าหน้าที่ความปลอดภัยวิชาชีพเป็นผู้รับผิดชอบ	- โครงการจัดให้มีการตรวจสอบและดูแลให้พนักงานสวมใส่อุปกรณ์ป้องกันอันตรายส่วนบุคคลขณะปฏิบัติงาน และกำหนดเป็นมาตรฐานอุปกรณ์ป้องกันอันตรายส่วนบุคคลที่จำเป็นในการเข้าพื้นที่โรงงานตามโครงการอนุรักษ์การได้ยิน	-	- รูปที่ 11 ป้ายกำหนดการสวมใส่อุปกรณ์ป้องกันอันตรายส่วนบุคคล - ภาคผนวก 5ข

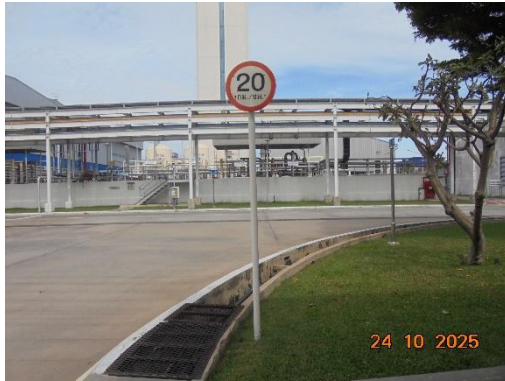
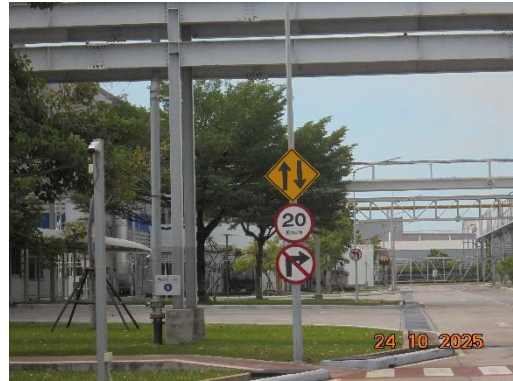
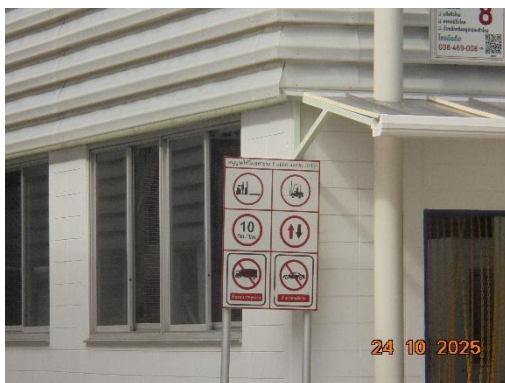
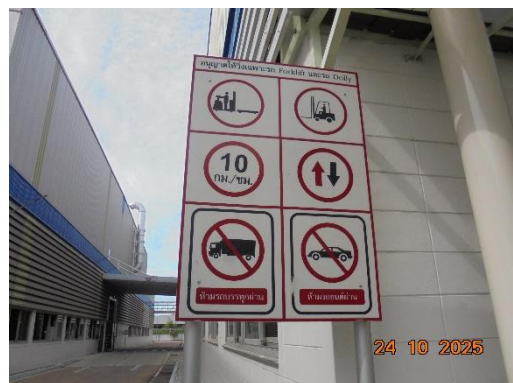
รูปที่ 12 ป้ายจำกัดความเร็วของรถภายในพื้นที่โครงการ

มาตรการป้องกันและแก้ไขผลกระทบสิ่งแวดล้อม	ผลการปฏิบัติตามมาตรการฯ	ปัญหา อุปสรรค ที่ไม่สามารถปฏิบัติ ตามมาตรการและ แนวทางแก้ไข	หลักฐานและ เอกสารอ้างอิง
<b>5. การคมนาคม</b> - กำหนดและกำกับดูแลให้พนักงานขับรถปฏิบัติตามมาตรการการขนส่งอย่างเคร่งครัด โดยให้ความเร็วไม่เกินกว่า 20 กม./ชม. - ควบคุม กำกับ ดูแลรับผิดชอบในการจัดหาผู้รับเหมาขนส่งทั้งวัตถุดิบและผลิตภัณฑ์ของโครงการโดยจะเลือกใช้เส้นทางที่มีความปลอดภัยและมีความสะดวกรวดเร็วในการขนส่ง	- โครงการจำกัดความเร็วรถภายในและภายนอกอาคารโรงงานตามประเภทของรถ โดยไม่เกิน 10 และ 20 กม./ชม. - โครงการได้พิจารณาใช้ทางหลวงหมายเลข 3 (สุขุมวิท) และทางหลวงพิเศษหมายเลข 7 (มอเตอร์เวย์) เป็นเส้นทางหลักในการขนส่งวัตถุดิบ และผลิตภัณฑ์ของโครงการ ซึ่งเป็นเส้นทางที่ประกอบด้วย 6 และ 8 ช่องทางเดิน มีความปลอดภัย และมีความสะดวกรวดเร็วในการขนส่งมากที่สุด	-  -	- รูปที่ 12 ป้ายจำกัดความเร็วฯ - ภาพผนวก 7ข

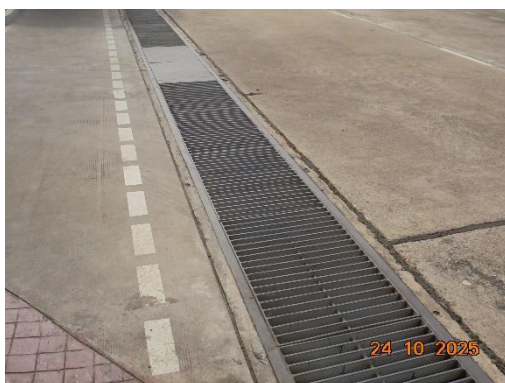
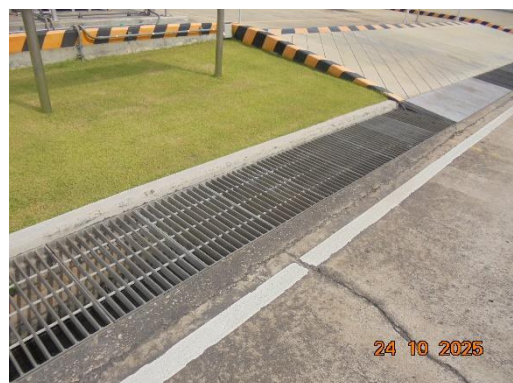
รูปที่ 13 รางระบายน้ำรอบพื้นที่โครงการ

- จัดให้มีรางระบายน้ำถาวรเพื่อรองรับน้ำฝนจากภายในและภายนอกโรงงาน เพื่อระบายลงสู่ระบบท่อระบายน้ำฝนของนิคมฯ	- โครงการจัดทำรางระบายน้ำรูปตัวยูรอบพื้นที่โครงการเพื่อรองรับน้ำฝนและระบายออกนอกโครงการ	-	- รูปที่ 13 รางระบายน้ำรอบพื้นที่โครงการ

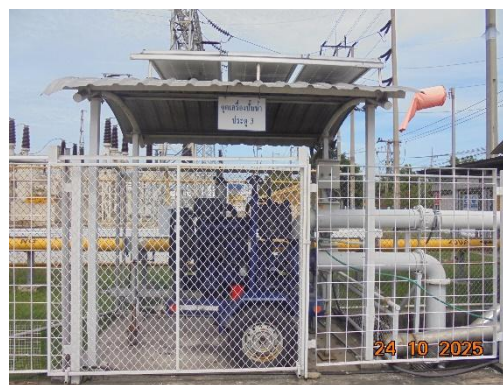
รูปที่ 16 การติดตั้งปั๊มสูบน้ำป้องกันน้ำท่วม

- กำกับดูแลให้มีการจัดทำแผนการรองรับกรณีน้ำท่วมภายในโครงการ	- โครงการมีการจัดทำแผนการรองรับกรณีน้ำท่วมภายในโครงการ พร้อมทั้งมีการติดตั้งเสาวัดระดับน้ำในรางระบายน้ำ เพื่อเฝ้าระวังระดับน้ำและมีการติดตั้งปั๊มสูบน้ำบริเวณหน้าโครงการเพื่อรองรับกรณีเกิดเหตุน้ำท่วม	-	- รูปที่ 15 เสาวัดระดับน้ำในรางระบายน้ำฝน - รูปที่ 16 ปั๊มสูบน้ำป้องกันน้ำท่วม - ภาคผนวก 8ข

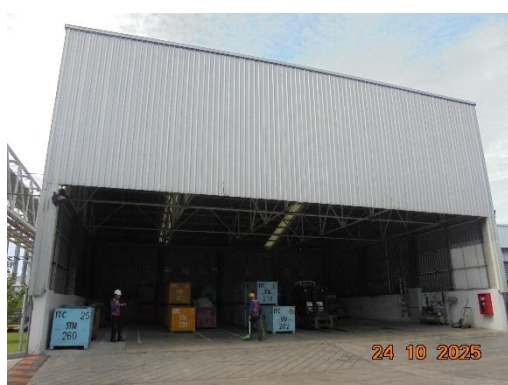
รูปที่ 17 พื้นที่รวบรวมวัสดุไม่ใช้แล้วของโครงการ

มาตรการป้องกันและแก้ไขผลกระทบสิ่งแวดล้อม	ผลการปฏิบัติตามมาตรการฯ	ปัญหา อุปสรรค ที่ไม่สามารถปฏิบัติ ตามมาตรการและ แนวทางแก้ไข	หลักฐานและ เอกสารอ้างอิง
<b>7. การกำจัดกากของเสีย</b> <b>7.1 การจัดการทั่วไป</b> - การจัดการสิ่งปฏิกูลหรือวัสดุไม่ใช้แล้วของโครงการ ให้เป็นไปตามประกาศกระทรวงอุตสาหกรรม พ.ศ.2548 และกฎหมายอื่นๆ ที่เกี่ยวข้อง	- การจัดการสิ่งปฏิกูลหรือวัสดุไม่ใช้แล้วของโครงการดำเนินการให้เป็นไปตามประกาศกระทรวงอุตสาหกรรมฯ ทุกฉบับที่เกี่ยวข้องอย่างเคร่งครัด โดยจะจัดจ้างหน่วยงานซึ่งได้รับอนุญาตจากกระทรวงอุตสาหกรรม รับไปกำจัดแยกตามประเภทของสิ่งปฏิกูล โดยระหว่างที่รอการรับไปกำจัด โครงการจัดให้มีศูนย์รวบรวมวัสดุเหลือใช้อย่างเป็นระเบียบ แยกตามประเภทสิ่งปฏิกูลหรือวัสดุเหลือใช้ชัดเจน	-	- รูปที่ 17 พื้นที่รวบรวมวัสดุไม่ใช้แล้ว - ภาคผนวก 9ข

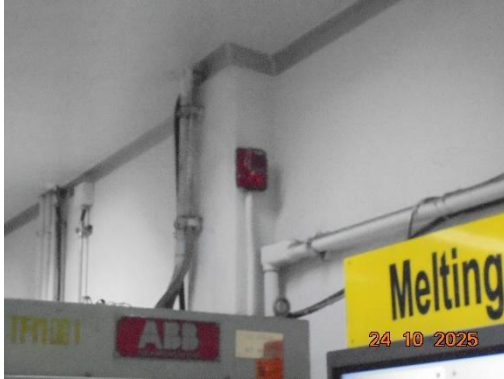
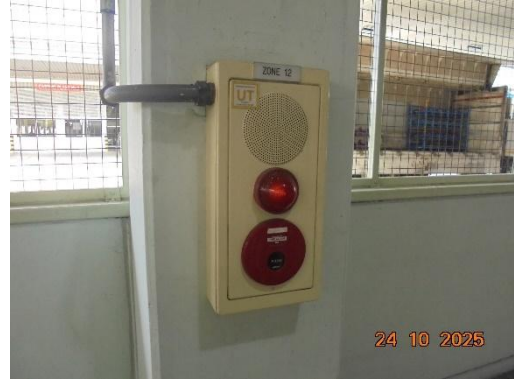
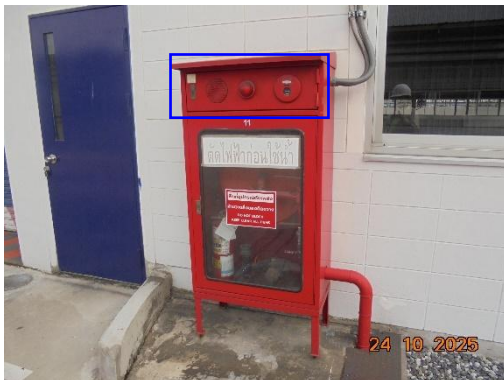
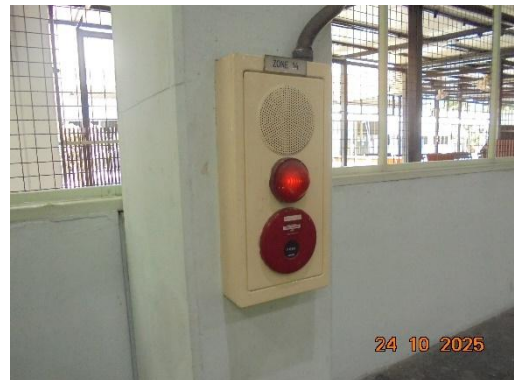
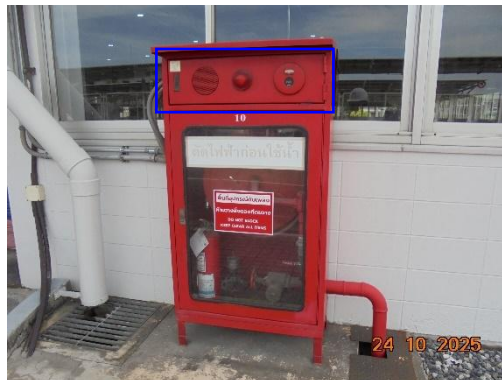
รูปที่ 40 สัญญาณแจ้งเหตุเพลิงไหม้อัตโนมัติ และปุ่มกดแจ้งเหตุเพลิงไหม้

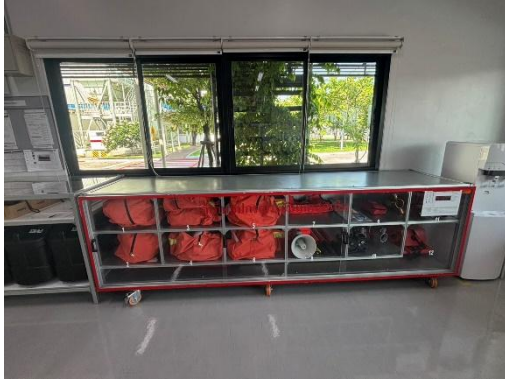
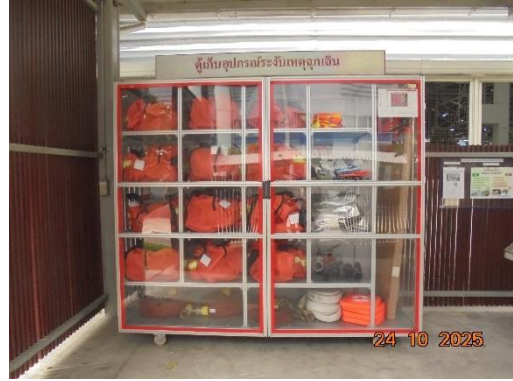
รูปที่ 42 อุปกรณ์ชุดผจญเพลิง

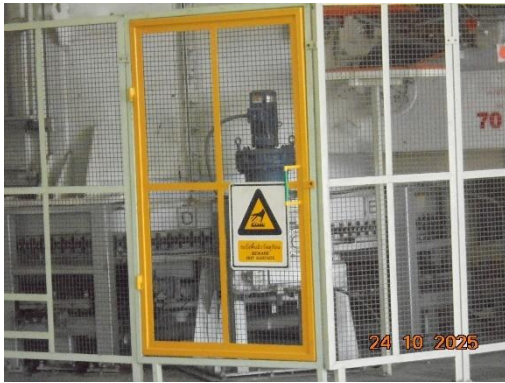
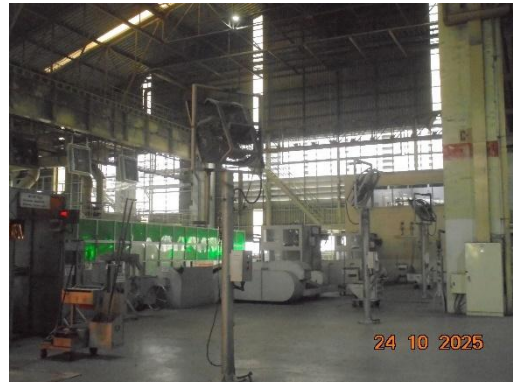
รูปที่ 47 ป้ายเตือนบริเวณที่อาจเกิดอันตราย  
จากความร้อนสูง

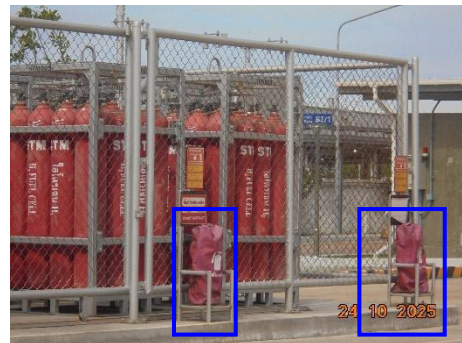
รูปที่ 52 ระบบสัญญาณแจ้งเหตุเพลิงไหม้อัตโนมัติ และอุปกรณ์ดับเพลิง บริเวณพื้นที่จัดเก็บถังก๊าซไฮโดรเจน

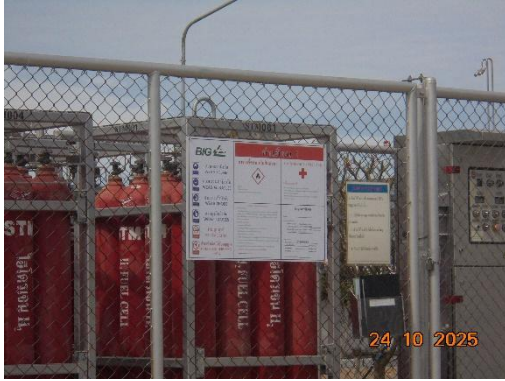
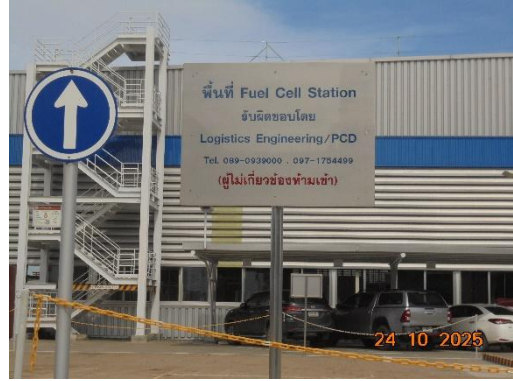
รูปที่ 54 ป้ายความปลอดภัยบริเวณสารไวไฟ
