การปฏิบัติตามมาตรการป้องกันและแก้ไขผลกระทบสิ่งแวดล้อม

ตารางที่ 2.2-1 ผลการปฏิบัติตามมาตรการป้องกันและแก้ไขผลกระทบสิ่งแวดล้อม (ระยะดำเนินการ)
โครงการนำวัสดุที่ไม่ใช้แล้วมาใช้ประโยชน์ในโรงงานผลิตปูนซีเมนต์ และการเปลี่ยนแปลงรายละเอียดโครงการในโรงงานผลิตปูนซีเมนต์
ของ บริษัท ชลประทานซีเมนต์ จำกัด (มหาชน) ระหว่างเดือนกรกฎาคม-ธันวาคม 2568

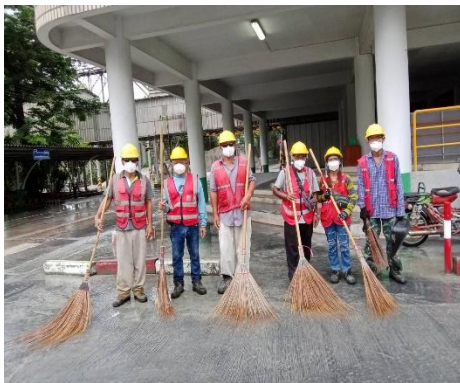
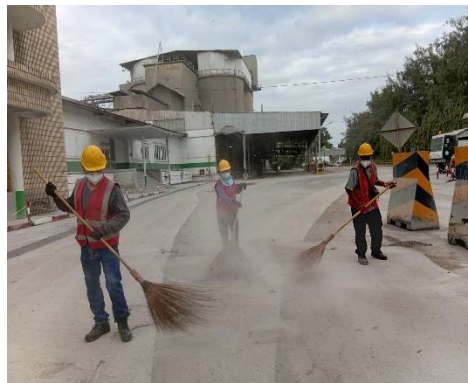
รูปที่ 2 พนักงานทำความสะอาด

2. คุณภาพอากาศ 2.1 มาตรการลดผลกระทบจากการฟุ้งกระจายของฝุ่น บริเวณถนน และพื้นที่อื่นๆ มีดังนี้ - จัดฝุ่นตามชั้นทางเดินและหลังคาอาคารต่างๆ ป้องกัน การสะสมและฟุ้งกระจายของฝุ่น และเก็บกวาดฝุ่น ตามพื้นคอนกรีต	- ถนนและพื้นที่ อื่นๆ ในโครงการ	โครงการดำเนินการตามมาตรการลดผลกระทบจากการ ฟุ้งกระจายของฝุ่นละอองดังนี้ - โครงการจัดให้มีพนักงานจำนวน 16 คน เพื่อทำความ สะอาดบริเวณภายในโครงการ อาคารสำนักงาน พื้นที่ผลิต และถนนบริเวณภายนอกโครงการทุกวัน เพื่อป้องกันการ ฟุ้งกระจายของฝุ่นละออง	-	- รูปที่ 2 พนักงานทำ ความสะอาด

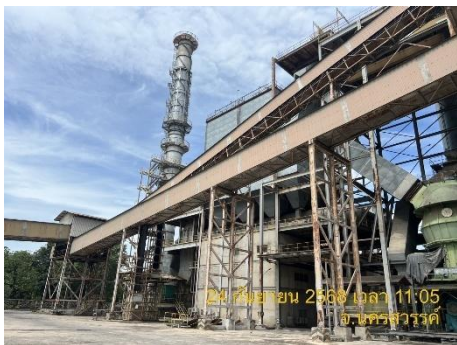
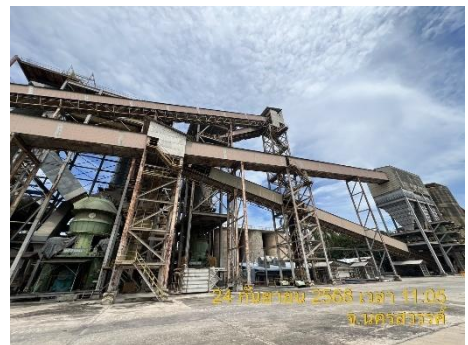
รูปที่ 3 สายพานลำเลียงวัตถุดิบ

- ตรวจสอบฝากรอบสายพานลำเลียงทุกเส้นให้มิดชิด	- ถนนและพื้นที่ อื่นๆ ในโครงการ	- โครงการจัดให้มีเจ้าหน้าที่ดำเนินการตรวจสอบสภาพ ฝากรอบสายพานลำเลียงอย่างสม่ำเสมอ หากมีการชำรุด เสียหายจะดำเนินการซ่อมแซมทันที โดยมีการบันทึกการ ตรวจสอบสภาพฝากรอบสายพานลำเลียงทุกครั้ง	-	- ภาคผนวก 3ข บันทึกการตรวจสอบ ฝากรอบสายพาน ลำเลียง - รูปที่ 3 สายพาน ลำเลียงวัตถุดิบ

มาตรการป้องกันและแก้ไขผลกระทบสิ่งแวดล้อม	สถานที่ดำเนินการ	ผลการปฏิบัติตามมาตรการฯ	ปัญหา อุปสรรค ที่ไม่สามารถปฏิบัติ ตามมาตรการ และแนวทางแก้ไข	หลักฐานและ เอกสารอ้างอิง
2. คุณภาพอากาศ (ต่อ) - ใช้น้ำราด/ฉีดพรมถนน	- ถนนและพื้นที่ อื่นๆ ในโครงการ	- โครงการดำเนินการฉีดพรมน้ำบริเวณถนน ความถี่ 2 ครั้ง/วัน นอกจากนั้นยังมีรถดูดฝุ่น เพื่อทำความ สะอาดถนน และบริเวณพื้นที่โครงการ โดยจะทำการ ดูดฝุ่นทุกวันในช่วงเช้า หรือขึ้นกับสภาพอากาศ และปริมาณฝุ่นที่เกิดขึ้น	-	- รูปที่ 4 รถบรรทุกฉีด พรมน้ำ - รูปที่ 5 รถดูดฝุ่น
- ยกเลิกการใช้รถในการขนส่งในบริเวณส่วนผลิตทั้งหมด โดยเปลี่ยนมาใช้ระบบสายพานลำเลียงแทน	- ถนนและพื้นที่ อื่นๆ ในโครงการ	- โครงการมีการใช้ระบบสายพานลำเลียง เพื่อลำเลียง วัตถุดิบในบริเวณส่วนผลิตทั้งหมด ทั้งนี้สายพานลำเลียง มีฝาครอบปิดมิดชิด	-	- รูปที่ 3 สายพานลำเลียง วัตถุดิบ

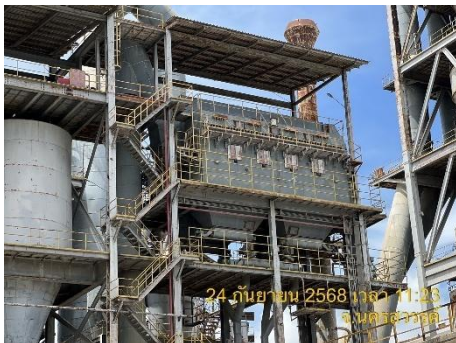
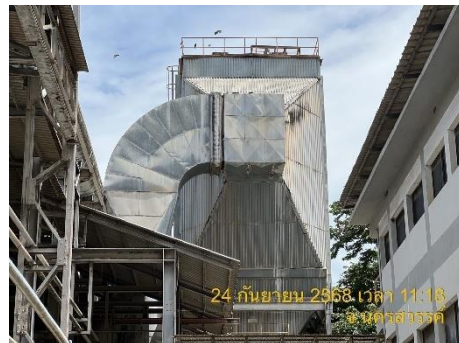
มาตรการป้องกันและแก้ไขผลกระทบสิ่งแวดล้อม	สถานที่ดำเนินการ	ผลการปฏิบัติตามมาตรการฯ	ปัญหา อุปสรรค ที่ไม่สามารถปฏิบัติ ตามมาตรการ และแนวทางแก้ไข	หลักฐานและ เอกสารอ้างอิง
2. คุณภาพอากาศ (ต่อ) 2.2 ต้องมีการดูแลรักษาอุปกรณ์บำบัดฝุ่น ทั้งชนิดดูดกรองและระบบไฟฟ้าสถิต ให้อยู่ในสภาพดีอยู่เสมอ โดยใช้หลักการซ่อมบำรุงเมื่อครบกำหนด ในลักษณะ Preventive Maintenance โดยตรวจเช็ค อุปกรณ์บำบัดฝุ่นชนิดดูดกรอง 2 เดือนต่อครั้ง และระบบไฟฟ้าสถิต 2 ครั้งต่อปี	- EP และ Bag Filter	- โครงการดำเนินการดูแลรักษาตรวจเช็คอุปกรณ์บำบัดฝุ่นชนิดดูดกรอง 2 เดือน/ครั้ง และระบบไฟฟ้าสถิต 2 ครั้ง/ปี ตามแผน Preventive Maintenance ที่กำหนดของโครงการ เพื่อให้สามารถทำงานได้เป็นปกติ และมีสภาพดีอยู่เสมอ ซึ่งปัจจุบัน (เดือนกรกฎาคม-ธันวาคม 2568) ไม่พบปัญหาความผิดปกติจากการทำงานของระบบบำบัดฝุ่นแต่อย่างใด	-	- ภาคผนวก 4ข แผน PM ระบบบำบัดมลพิษอากาศ และเครื่องจักรประจำปี 2568 - รูปที่ 6 ระบบบำบัดฝุ่น

2. คุณภาพอากาศ (ต่อ) 2.3 ดูแลระบบดักฝุ่นที่ใช้เพื่อรักษาประสิทธิภาพ อายุการใช้งานและอื่นๆ เช่น ควบคุมระบบไฟฟ้าสำหรับอุปกรณ์ไฟฟ้าสถิตให้อยู่ในสภาพที่เหมาะสม หรือควบคุมอุณหภูมิของก๊าซที่จะระบายออกสู่เครื่องดักฝุ่นไม่ให้สูงเกินกว่าช่วงดำเนินการของอุปกรณ์เป็นต้น	- EP และ Bag Filter	- โครงการมีการดูแลรักษาอุปกรณ์บำบัดฝุ่นชนิดถุงกรอง และระบบไฟฟ้าสถิต ตามแผน Preventive Maintenance ที่กำหนดของโครงการ เพื่อรักษาประสิทธิภาพของระบบบำบัดฝุ่น	-	- ภาคผนวก 4ข แผน PM ระบบบำบัดมลพิษ อากาศ และเครื่องจักร ประจำปี 2568 - รูปที่ 6 ระบบบำบัดฝุ่น

แบบ Bag Filter

แบบ EP

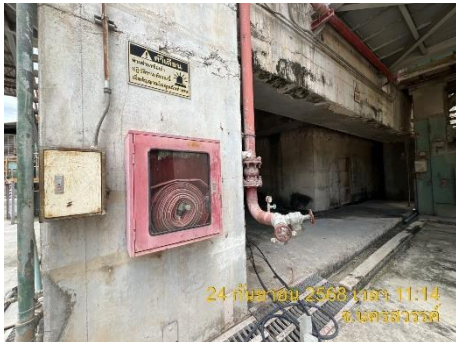
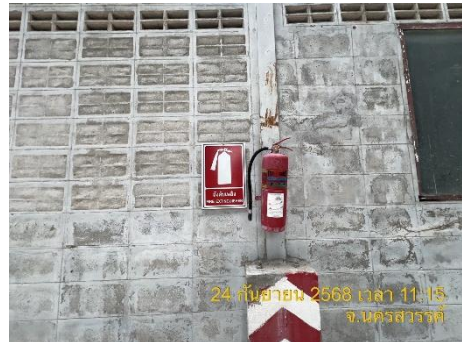
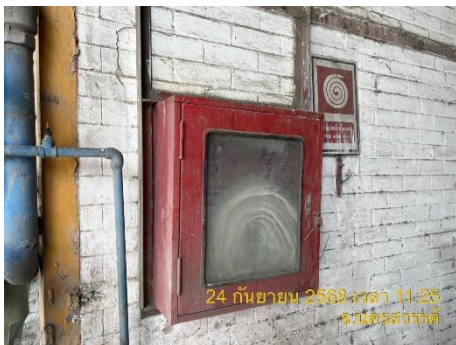
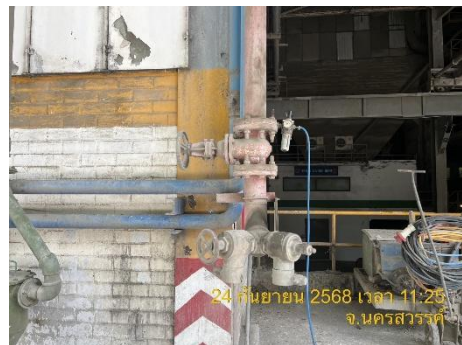
รูปที่ 52 ระบบดับเพลิง

บริเวณอาคารชีวมวล

พื้นที่อื่นๆ ภายในพื้นที่โครงการ

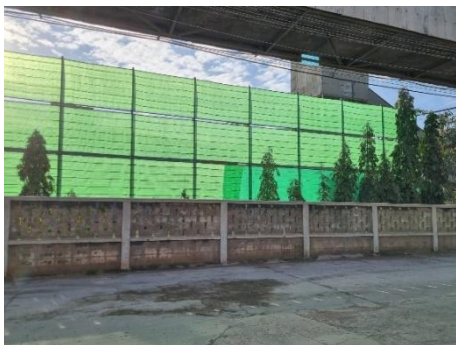
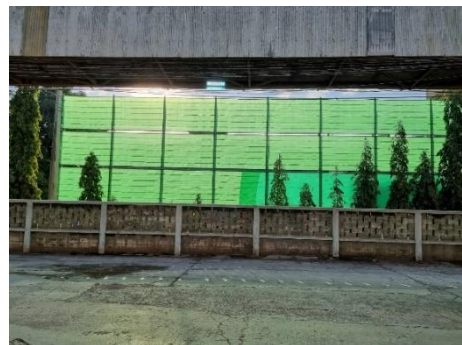
รูปที่ 59 ติดตั้งสแลนที่ติดกับชุมชนบ้านใหม่โพนทอง ระยะความยาว 24 เมตร
