บทที่ 2 : การตรวจสอบการปฏิบัติตามมาตรการ ป้องกันและแก้ไขผลกระทบสิ่งแวดล้อม

การดำเนินการติดตามตรวจสอบการปฏิบัติตามมาตรการป้องกันและแก้ไขผลกระทบสิ่งแวดล้อม (ระยะดำเนินการ) โครงการเหมืองแร่หินอุตสาหกรรมชนิดหินปูน เพื่ออุตสาหกรรมก่อสร้าง ประทานบัตรที่ 27228/16568 บริษัท โซคอนันต์ก่อสร้างอุดรธานี จำกัด ครั้งที่ 2/2568 ประจำปีเดือนกรกฎาคม - ธันวาคม 2568 ทางบริษัทที่ปรึกษาได้ดำเนินการตรวจสอบการปฏิบัติตามมาตรการฯ ที่ได้กำหนดไว้ในรายงานการประเมินผลกระทบสิ่งแวดล้อม (EIA) ตามเงื่อนไขของสำนักงานนโยบายและแผนทรัพยากรธรรมชาติและสิ่งแวดล้อม

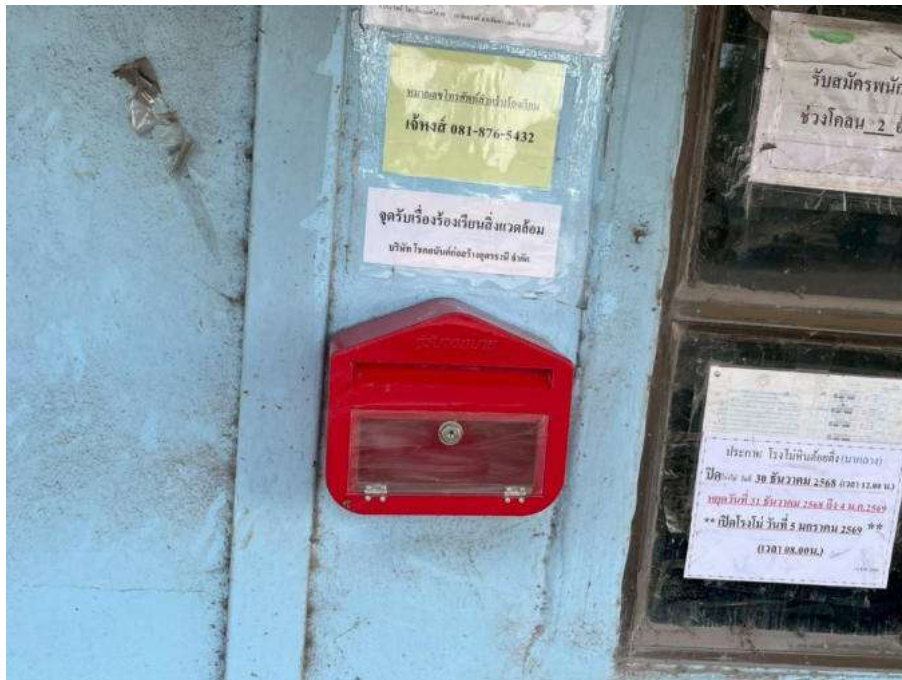
รูปที่ 2.1-1 จดรับเรื่องร้องทุกข์บริเวณหน้าโรงโม่หินโครงการ

มาตรการป้องกันและแก้ไขผลกระทบสิ่งแวดล้อม	การปฏิบัติ		ผลการปฏิบัติตามเงื่อนไข	เอกสารอ้างอิง
	ปฏิบัติ	ไม่ปฏิบัติ		
1. ให้มีจุดรับเรื่องราวร้องทุกข์ความเดือดร้อนของประชาชนที่เกิดจากกิจกรรมการทำเหมืองแร่ และกิจกรรมที่เกี่ยวข้อง ผู้ถือประทานบัตรจะต้องดำเนินการแก้ไขและให้ความช่วยเหลือด้วยความเป็นธรรม	✓		โครงการได้จัดทำจุดรับเรื่องราวร้องทุกข์ไว้บริเวณหน้าโรงโม่	รูปที่ 2.1-1

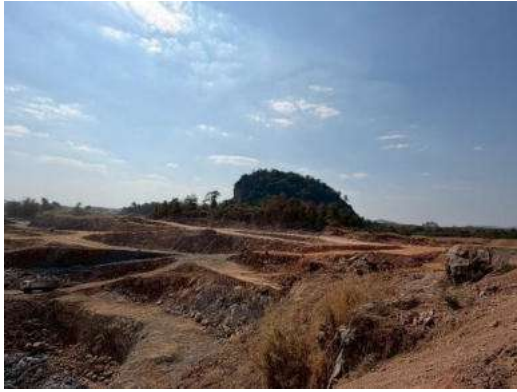
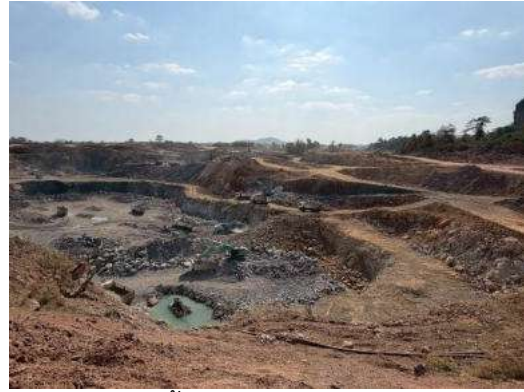
รูปที่ 2.2-1 การเปิดหน้าเหมืองในลักษณะขั้นบันได

2. ให้ออกแบบหน้าเหมืองให้มีลักษณะเป็นขั้นบันได (Benching Method) โดยที่ระดับความสูง 290-270 เมตรจากระดับน้ำทะเลปานกลาง จะออกแบบขั้นบันไดให้มีความสูงไม่เกิน 5 เมตร มีความกว้างไม่น้อยกว่า 6 เมตร หน้า Bench เอียงประมาณ 68 องศา จะรักษาให้มีความลาดเอียงทั้งหมดของหน้าเหมือง (Overall Slope) ไม่เกิน 38 องศา สำหรับขั้นบันไดตั้งแต่ระดับชั้นความสูง 270-210 เมตรจากระดับน้ำทะเลปานกลาง จะออกแบบขั้นบันไดให้มีความสูงไม่เกิน 10 เมตร มีความกว้างของแต่ละขั้นบันไดไม่น้อยกว่า 6 เมตร หน้า Bench เอียงประมาณ 84 องศา	✓		โครงการดำเนินการออกแบบหน้าเหมืองให้มีลักษณะเป็นขั้นบันไดตามข้อกำหนด	รูปที่ 2.2-1

มาตรการป้องกันและแก้ไขผลกระทบสิ่งแวดล้อม	การปฏิบัติ		ผลการปฏิบัติตามเงื่อนไข	เอกสารอ้างอิง
	ปฏิบัติ	ไม่ปฏิบัติ		
จะรักษาความลาดเอียงทั้งหมดของหน้าเหมือง (Overall Slope) ไม่เกิน 60 องศาพร้อมทั้งตรวจสอบสภาพหน้าเหมืองให้อยู่ในสภาวะที่ปลอดภัยจากการพังทลายก่อนเข้าปฏิบัติงานในแต่ละวัน	✓

2. ให้ออกแบบหน้าเหมืองให้มีลักษณะเป็นขั้นบันได (Benching Method) โดยที่ระดับความสูง 290-270 เมตร จากระดับน้ำทะเลปานกลาง จะออกแบบขั้นบันไดให้มีความสูง ไม่เกิน 5 เมตร มีความกว้างไม่น้อยกว่า 6 เมตร หน้า Bench เอียงประมาณ 68 องศา จะรักษาให้มีความลาดเอียงทั้งหมด ของหน้าเหมือง (Overall Slope) ไม่เกิน 38 องศา สำหรับ ขั้นบันไดตั้งแต่ระดับชั้นความสูง 270-210 เมตร จากระดับน้ำทะเลปานกลาง จะออกแบบขั้นบันไดให้มีความสูง ไม่เกิน 10 เมตร มีความกว้างของแต่ละขั้นบันได ไม่น้อยกว่า 6 เมตร หน้า Bench เอียงประมาณ 84 องศา จะรักษาความลาดเอียงทั้งหมดของหน้าเหมือง (Overall Slope) ไม่เกิน 60 พร้อมทั้งตรวจสอบสภาพหน้าเหมือง	✓		โครงการดำเนินการตามข้อกำหนด	รูปที่ 2.2-1

มาตรการป้องกันและแก้ไขผลกระทบสิ่งแวดล้อม	การปฏิบัติ		ผลการปฏิบัติตามเงื่อนไข	เอกสารอ้างอิง
	ปฏิบัติ	ไม่ปฏิบัติ		
ให้อยู่ในสภาพที่ปลอดภัยจากการพังทลายก่อนเข้าปฏิบัติงานในแต่ละวัน เพื่อป้องกันมิให้เกิดการพังถล่มหรือการร่วงหล่นของดินและเศษหิน ซึ่งทำให้บริเวณหน้าเหมืองมีสภาพที่ปลอดภัยอยู่เสมอ

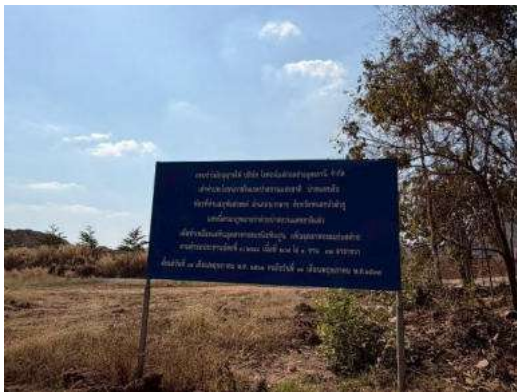
รูปที่ 2.2-2 ป้ายแสดงประทานบัตร

3. ให้จัดทำและดูแลป้ายขอบเขตพื้นที่โครงการ ขอบเขตการทำเหมือง และป้ายแสดงข้อมูลเกี่ยวกับโครงการ ได้แก่ หมายเลขประทานบัตร เนื้อที่ ระยะเวลาการทำเหมือง ผู้รับผิดชอบ และหมายเลขโทรศัพท์ที่สามารถติดต่อได้ บริเวณโครงการให้สามารถใช้งานได้ดีอยู่เสมอ เพื่อให้ง่ายต่อการตรวจสอบพื้นที่และการปฏิบัติงานบริเวณโครงการ	✓		โครงการได้ติดตั้งป้ายแสดงข้อมูลเกี่ยวกับโครงการ ได้แก่ หมายเลขประทานบัตร และเนื้อที่ เรียบร้อยแล้ว	รูปที่ 2.2-2

3. ให้จัดทำป้ายแสดงข้อมูลเกี่ยวกับโครงการ ได้แก่ หมายเลขประทานบัตร เนื้อที่ ระยะเวลาการทำเหมือง และผู้รับผิดชอบไว้บริเวณด้านหน้าพื้นที่โครงการหรือบริเวณที่สามารถพบเห็นได้ทั่วไป ให้แล้วเสร็จก่อนเปิดการทำเหมือง	✓		โครงการดำเนินการจัดทำป้ายแสดงข้อมูลเกี่ยวกับโครงการ ได้แก่ หมายเลขประทานบัตร และเนื้อที่ ตามข้อกำหนด	รูปที่ 2.2-2

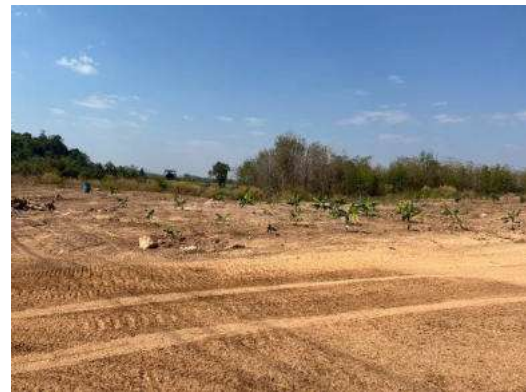
รูปที่ 2.2-3 ปลุกพันธุ์ไม้ท้องถิ่น

5. ให้ปลูกไม้ยืนต้นโตเร็วหรือพันธุ์ไม้ท้องถิ่น บริเวณพื้นที่เว้นการทำเหมืองหรือพื้นที่ว่าง และบริเวณคันทำนบดิน พร้อมทั้งดูแลรักษาต้นไม้ที่ปลูกให้เจริญเติบโตอย่างสม่ำเสมอ หากพบว่าต้นไม้ตายหรือไม่เจริญเติบโตให้ทำการปลูกซ่อมแซมโดยทันที	✓		โครงการดำเนินการปลูกไม้ยืนต้นโตเร็วหรือพันธุ์ไม้ท้องถิ่นตามข้อกำหนด	รูปที่ 2.2-3

มาตรการป้องกันและแก้ไขผลกระทบสิ่งแวดล้อม	การปฏิบัติ		ผลการปฏิบัติตามเงื่อนไข	เอกสารอ้างอิง
	ปฏิบัติ	ไม่ปฏิบัติ		
1.2 คุณภาพอากาศ				
1. ให้ดูแลรักษาแนวต้นไม้บริเวณพื้นที่เว้นไม่ทำเหมือง และให้ทำการปลูกพันธุ์ไม้ท้องถิ่นรวมทั้งพันธุ์ไม้ที่มีผลเป็นอาหารของสัตว์ป่าและนก บริเวณคันทำนบดินในเขตพื้นที่เว้นไม่ทำเหมืองระยะ 10 เมตร เพื่อเป็นแนวกันชนป้องกันฝุ่นละอองแพร่กระจายออกสู่ภายนอก	✓		โครงการดำเนินการตามข้อกำหนด	รูปที่ 2.2-3

มาตรการป้องกันและแก้ไขผลกระทบสิ่งแวดล้อม	การปฏิบัติ		ผลการปฏิบัติตามเงื่อนไข	เอกสารอ้างอิง
	ปฏิบัติ	ไม่ปฏิบัติ		
(Turbidity) ปริมาณตะกอนแขวนลอยทั้งหมด (TSS) ปริมาณตะกอนละลายทั้งหมด (TDS) ความกระด้างทั้งหมด (Total Hardness) ซัลเฟต (SO) ₄ ⁻² เหล็กทั้งหมด (Fe) สารหนู (As) แคดเมียม (Cd) และตะกั่ว (Pb) หากพบว่ามีคุณภาพไม่อยู่ในเกณฑ์มาตรฐานคุณภาพน้ำผิวดินจะต้องติดป้ายเตือน “ห้ามใช้น้ำ” ให้เห็นอย่างชัดเจน				
1.5 ทรัพยากรดิน				
1. ให้นำเปลือกดินที่เกิดขึ้นจากการเปิดหน้าเหมืองไปจัดสร้างคันทำนบดินตามแนวเขตประทานบัตร และบางส่วนนำไปเก็บกองไว้บริเวณกองดินชั่วคราวเพื่อใช้สำหรับการฟื้นฟูพื้นที่ผ่านการทำเหมืองในแต่ละช่วงปี	✓		โครงการดำเนินการตามข้อกำหนด	รูปที่ 2.2-12
2. ให้ปลูกพืชคลุมดิน ได้แก่ พืชตระกูลถั่ว และหญ้าแฝก และปลูกพันธุ์ไม้ท้องถิ่น ได้แก่ ประดู่ กระพี้จั่น มะค่าโมง และตีนนก และพันธุ์ไม้ที่มีผลเป็นอาหารสัตว์ป่าและนก ได้แก่	✓		โครงการดำเนินการปลูกพืชคลุมดินตามข้อกำหนด	รูปที่ 2.2-3

2. ให้ปลูกพืชคลุมดิน ได้แก่ พืชตระกูลถั่ว และหญ้าแฝก และปลูกพันธุ์ไม้ท้องถิ่น ได้แก่ ประดู่ กระพี้จั่น มะค่าโมง และตีนนก และพันธุ์ไม้ที่มีผลเป็นอาหารสัตว์ป่าและนก ได้แก่ ตะขบฝรั่ง หว้า และพุทรา บนแนวคันทำนบดินในเขตพื้นที่เว้นไม่ทำเหมืองระยะ 10 เมตร โดยรอบพื้นที่โครงการ โดยปลูกเป็นแถวสลับฟันปลา ระยะห่างระหว่างต้นและแถวประมาณ 2x2 เมตร	✓		โครงการดำเนินการปลูกปลูกพันธุ์ไม้ท้องถิ่นตามข้อกำหนด	รูปที่ 2.2-3

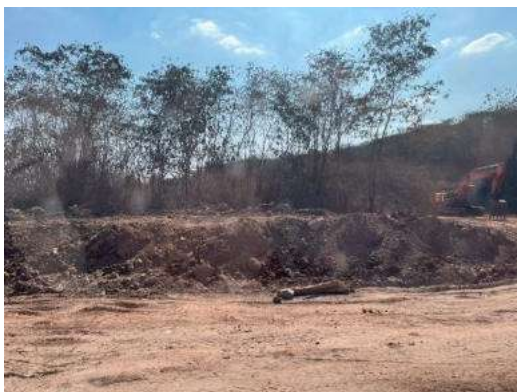
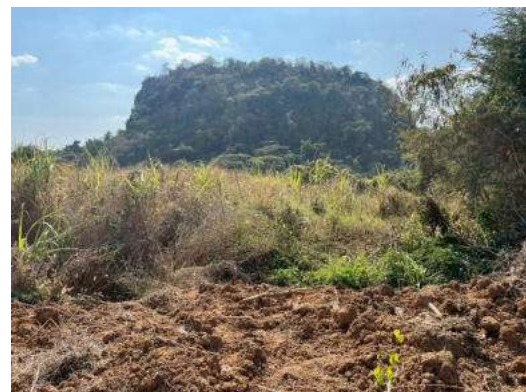
รูปที่ 2.2-4 ไม้ยืนต้นแนวเขตไม่ทำเหมือง

มาตรการป้องกันและแก้ไขผลกระทบสิ่งแวดล้อม	การปฏิบัติ		ผลการปฏิบัติตามเงื่อนไข	เอกสารอ้างอิง
	ปฏิบัติ	ไม่ปฏิบัติ		
6. ให้ดูแลต้นไม้ในบริเวณพื้นที่แนวเขตไม่ทำเหมืองเพื่อใช้เป็นแนวกรองฝุ่นซึ่งสามารถลดการฟุ้งกระจายของฝุ่นละอองจากพื้นที่หน้าเหมืองของโครงการ	✓		โครงการดำเนินการตามข้อกำหนด	รูปที่ 2.2-4

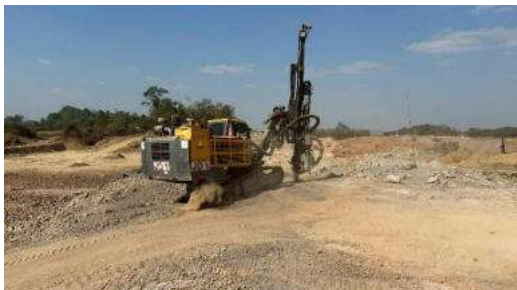
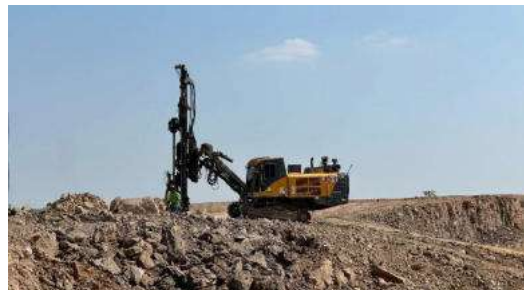
รูปที่ 2.2-5 เครื่องเจาะรื้อระเบิดที่มีอุปกรณ์เก็บฝุ่นติดไว้กับหัวเจาะ

2. ให้ใช้เครื่องเจาะระเบิดที่มีอุปกรณ์เก็บฝุ่นติดไว้กับหัวเจาะ เพื่อป้องกันการฟุ้งกระจายของฝุ่นละอองขณะทำการเจาะระเบิด	✓		โครงการดำเนินการติดตั้งอุปกรณ์เก็บฝุ่นติดไว้กับหัวเจาะตามข้อกำหนด	รูปที่ 2.2-5

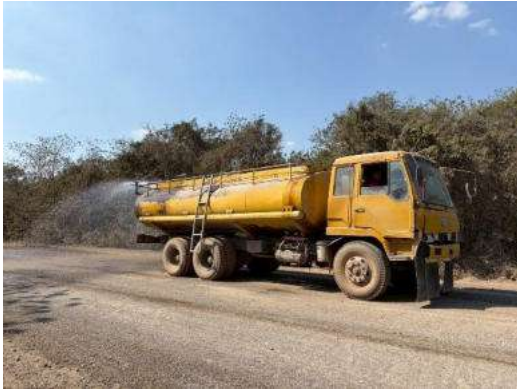
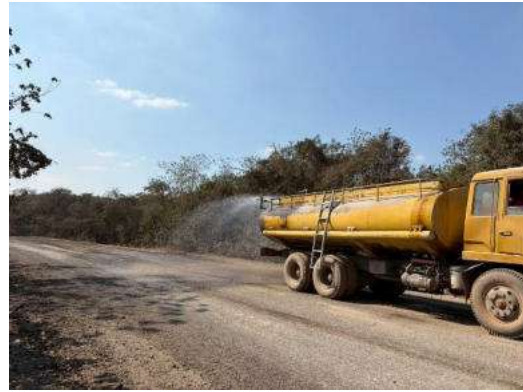
รูปที่ 2.2-6 การฉีดพรมน้ำบนเส้นทางถนนลูกรัง

3. ให้ฉีดพรมน้ำบนเส้นทางถนนลูกรังที่ใช้ขนส่งแร่จากพื้นที่โรงโม่หินของโครงการไปสู่ทางหลวงหมายเลข 210 อย่างน้อยวันละ 3-4 ครั้ง หรือตามสภาพอากาศในแต่ละวัน และหมั่นดูแลสภาพผิวถนนให้มีสภาพดีอยู่เสมอ	✓		โครงการดำเนินการฉีดพรมน้ำบนเส้นทางถนนลูกรังที่ใช้ขนส่งแร่ตามข้อกำหนด	รูปที่ 2.2-6

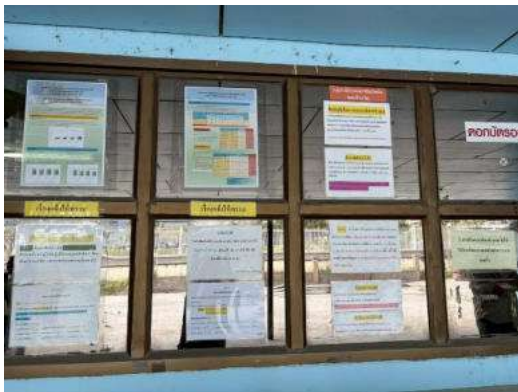
รูปที่ 2.2-7 ป้ายข้อกำหนดระเบียบเหมือง

มาตรการป้องกันและแก้ไขผลกระทบสิ่งแวดล้อม	การปฏิบัติ		ผลการปฏิบัติตามเงื่อนไข	เอกสารอ้างอิง
	ปฏิบัติ	ไม่ปฏิบัติ		
4. ห้ามทำเหมืองและกิจกรรมที่เกี่ยวข้องในช่วงเวลากลางคืน ระหว่างเวลา 20.00-06.00 น. ซึ่งเป็นเวลาพักผ่อนของราษฎร ในชุมชนใกล้เคียง โดยกำหนดระยะเวลาทำงาน ตั้งแต่ 08.00-20.00 น.	✓		โครงการดำเนินการติดตั้งป้ายเวลาการระเบิดเหมืองตามข้อกำหนด	รูปที่ 2.2-7

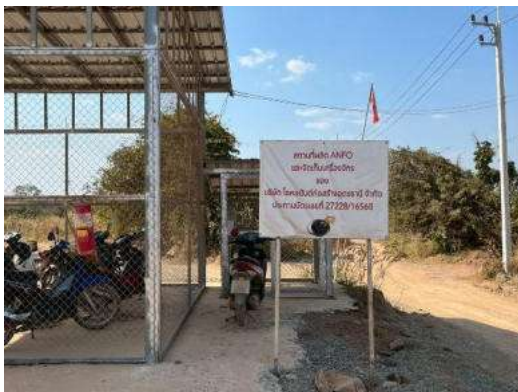
รูปที่ 2.2-9 ป้ายแจ้งเตือนสถานที่ผลิต ANFO

7. กำหนดให้ใช้วัตถุระเบิดตามแผนผังโครงการทำเหมือง กำหนดอย่างเคร่งครัด และกรณีเกิดความเสียหาย หรือมีกรณี ร้องเรียน ทางโครงการจะต้องทำการตรวจสอบความเสียหาย และต้องรีบดำเนินการแก้ไข และชดเชยค่าเสียหายแก่ผู้ได้รับ ผลกระทบโดยเร็ว	✓		โครงการดำเนินการตามข้อกำหนด	รูปที่ 2.2-9

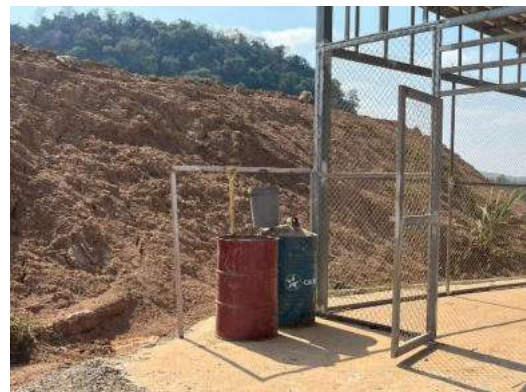
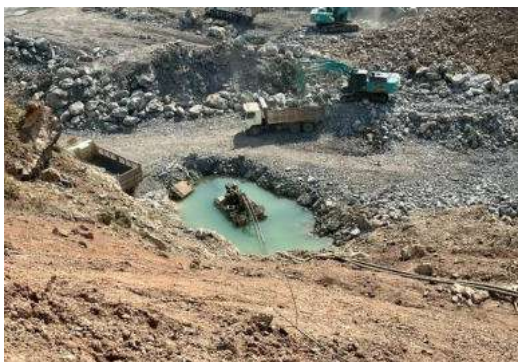
รูปที่ 2.2-10 จุดต่ำสุดบริเวณพื้นที่หน้าเหมือง

3. กำหนดให้จุดต่ำสุดบริเวณพื้นที่หน้าเหมืองในแต่ละช่วงปี เป็นบ่อรับน้ำ (Sump) เพื่อป้องกันการชะล้างตะกอนมูลดินทรายออกสู่ภายนอก	✓		โครงการดำเนินการตามข้อกำหนด	รูปที่ 2.2-10

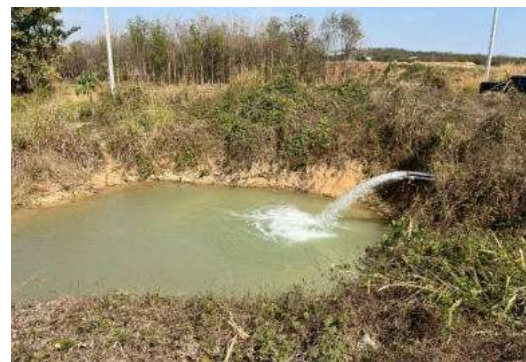
รูปที่ 2.2-11 บริเวณพื้นที่ระบายน้ำออก

4. กำหนดให้มีการสูบน้ำจากบริเวณพื้นที่ทำเหมืองหรือพื้นที่กิจกรรมที่เกี่ยวข้องออกสู่ภายนอกพื้นที่โครงการ กรณีที่มีประชาชนบริเวณพื้นที่ข้างเคียงร้องขอ	✓		โครงการดำเนินการให้มีการสูบน้ำจากบริเวณพื้นที่ทำเหมืองตามข้อกำหนด	รูปที่ 2.2-11

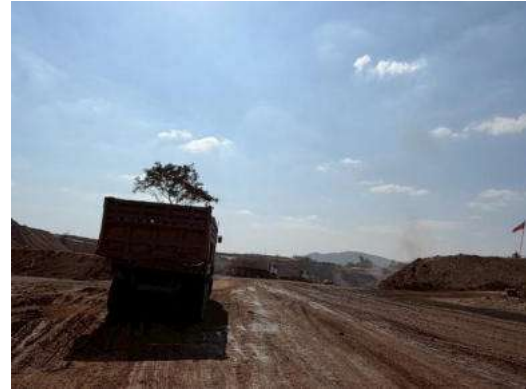
รูปที่ 2.2-13 สภาพถนนลูกรัง

4. ให้ดูแลรักษาเส้นทางขนส่งแร่ช่วงจากพื้นที่โครงการถึงโรงโม่หิน และถนนลูกรังช่วงจากโรงโม่หินถึงทางหลวงหมายเลข 210 ให้อยู่ในสภาพพร้อมใช้งานได้ดีอยู่เสมอ หากเกิดการชำรุดเสียหาย ทางโครงการต้องปรับปรุงเส้นทางดังกล่าวทันที	✓		โครงการจะดำเนินการตรวจเช็คสภาพรถยนต์ อย่างสม่ำเสมอตามข้อกำหนด หากเกิดการชำรุดเสียหาย ทางโครงการจะปรับปรุงเส้นทางดังกล่าวทันที	รูปที่ 2.2-13

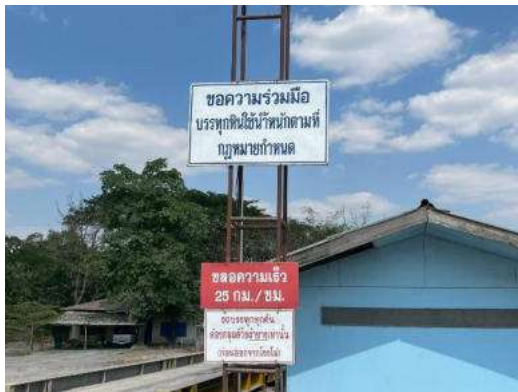
รูปที่ 2.2-14 ป้ายควบคุมน้ำหนักและป้ายกำหนดให้คลุมผ้าใบ

7. ให้มีการปิดคลุมกระบะรถบรรทุกด้วยผ้าใบก่อนลำเลียงแร่ออกสู่แหล่งรับซื้อภายนอกทุกคัน	✓		โครงการดำเนินการตามข้อกำหนด	รูปที่ 2.2-14
8. ให้ความค้ำประกันน้ำหนักรถบรรทุกทุกคัน ไม่ให้มีการบรรทุกน้ำหนักเกินอัตราที่กำหนด	✓		โครงการดำเนินการติดตั้งป้ายควบคุมน้ำหนักของรถบรรทุกทุกคันตามข้อกำหนด	รูปที่ 2.2-14

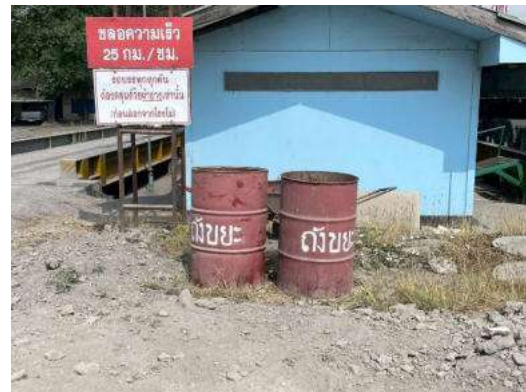
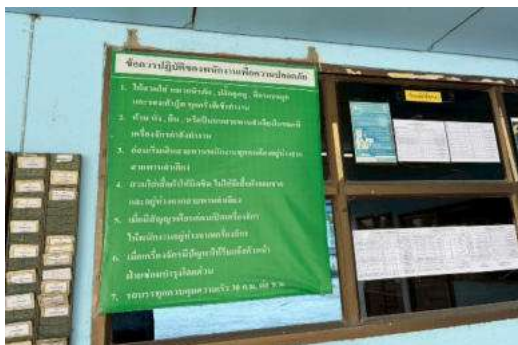
รูปที่ 2.2-15 ป้ายกำหนดกฎระเบียบเหมือง

2. ให้กำหนดกฎระเบียบหรือข้อบังคับที่ชัดเจนและเข้มงวด เพื่อควบคุมพฤติกรรมของพนักงานไม่ให้ก่อปัญหาแก่ชุมชน	✓		โครงการดำเนินการกำหนดกฎระเบียบหรือข้อบังคับที่ชัดเจนและติดตั้งป้ายกฎระเบียบไว้ตามข้อกำหนด	รูปที่ 2.2-15
