รายงานผลการปฏิบัติตามมาตรการป้องกัน
และแก้ไขผลกระทบสิ่งแวดล้อม
และมาตรการติดตามตรวจสอบผลกระทบสิ่งแวดล้อม

โครงการ ฟีทีวาย 1 (PTY 1)
ถนนพญาสายหนึ่ง ตำบลหนองปรือ อำเภอบางละมุง จังหวัดชลบุรี

บริษัท แอสสิริ จำกัด (มหาชน)
เลขที่ 59 ซอยริมคลองพระโขนง แขวงพระโขนงเหนือ เขตวัฒนา กรุงเทพมหานคร

ฉบับประจำเดือนกรกฎาคม ถึงเดือนธันวาคม พ.ศ. 2568
(ระยะก่อสร้าง)

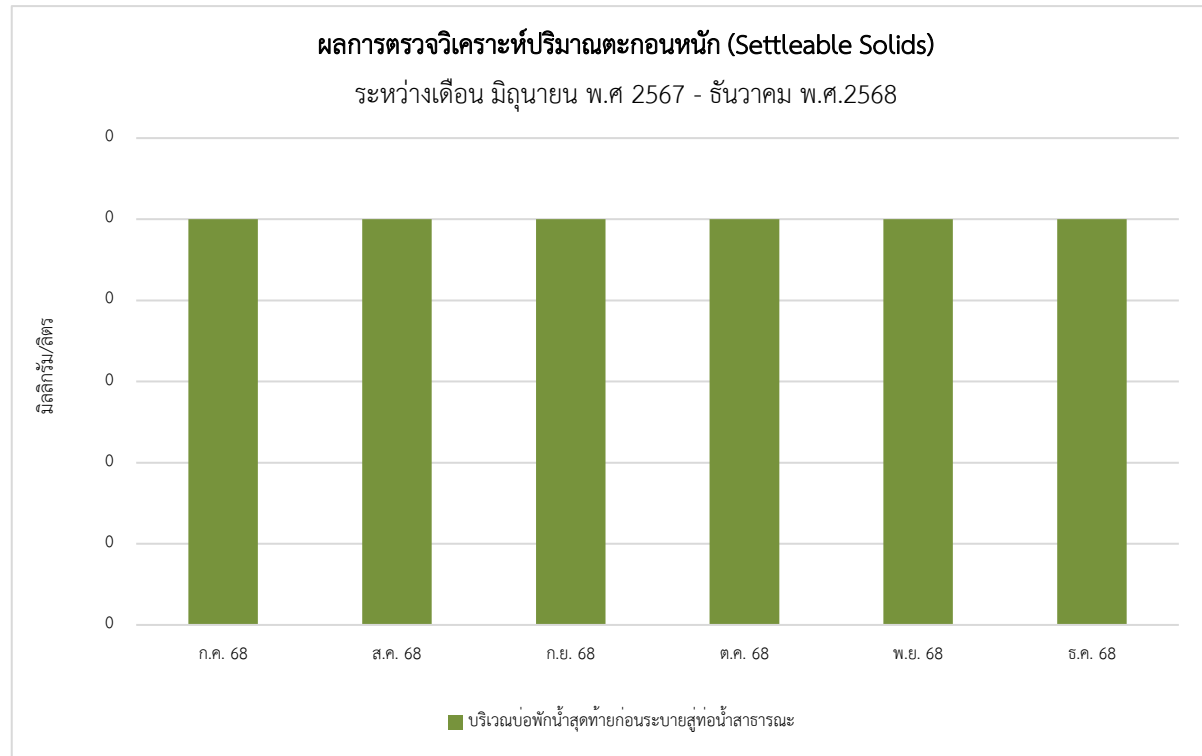
รูปที่ 4-17 กราฟเปรียบเทียบผลการตรวจวัดปริมาณตะกอนหนัก (Settleable Solids)

ระหว่างเดือนมิถุนายน พ.ศ. 2567 - ธันวาคม พ.ศ. 2568

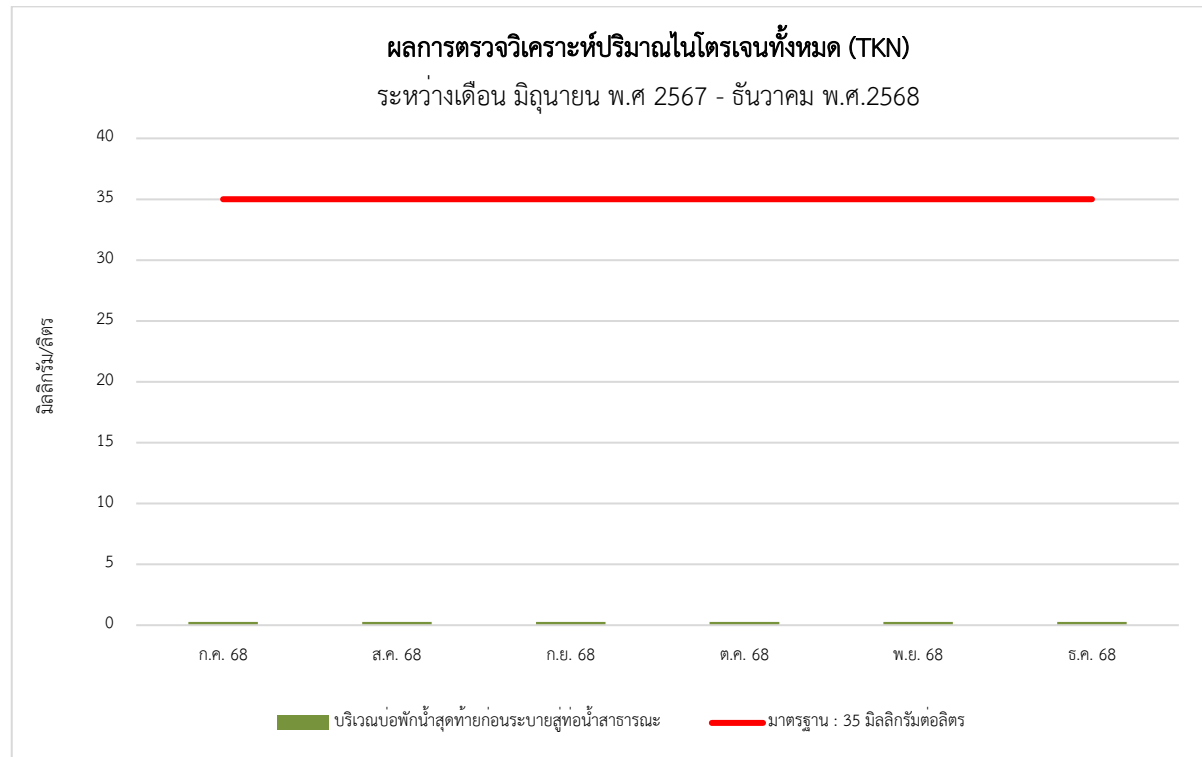
รูปที่ 4-18 กราฟเปรียบเทียบผลการตรวจวัดปริมาณที่เคเอ็น (Total Kjeldahl Nitrogen)

ระหว่างเดือนมิถุนายน พ.ศ. 2567 - ธันวาคม พ.ศ. 2568
