ผลการปฏิบัติตามมาตรการป้องกัน
และแก้ไขผลกระทบสิ่งแวดล้อม

ผลการติดตามตรวจสอบการปฏิบัติตามมาตรการป้องกันและแก้ไขผลกระทบสิ่งแวดล้อม โครงการ Jasmine Resort Hotel (ระยะดำเนินการ) ของบริษัท สุวรรณ เอสเตท จำกัด ระหว่างเดือนกรกฎาคม-ธันวาคม พ.ศ. 2568 แสดงดังตารางที่ 2.2-1

รายงานผลการปฏิบัติตามมาตรการป้องกันและแก้ไขผลกระทบสิ่งแวดล้อม และมาตรการติดตามตรวจสอบผลกระทบสิ่งแวดล้อม
โครงการ Jasmine Resort Hotel (ระยะดำเนินการ) ของบริษัท สุวรรณ เอสเตท จำกัด
ระหว่างเดือนกรกฎาคม-ธันวาคม พ.ศ. 2568

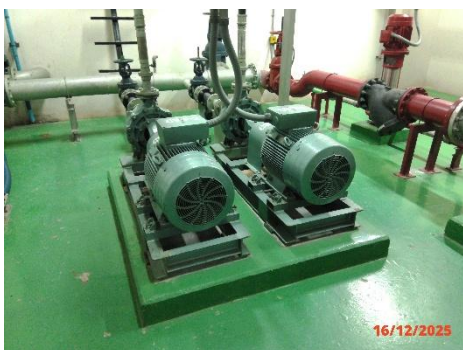
ภาพที่ 2.2-13 ถังสำรองน้ำใช้บริเวณชั้นใต้ดิน

โครงการเชื่อมท่อน้ำประปาของโครงการกับท่อประปาของการประปานครหลวง สาขาสุขุมวิท มายังถังเก็บน้ำใต้ดิน (คสล.) จำนวน 1 ถัง ปริมาตรรวม 636.50 ลูกบาศก์เมตร และเก็บน้ำชั้นดาดฟ้า จำนวน 1 ถัง ปริมาตรรวม 96 ลูกบาศก์เมตร รวมปริมาตรสำรองน้ำใช้ในโครงการทั้งสิ้น 732.5 ลูกบาศก์เมตร หักปริมาณน้ำสำรองดับเพลิง 114 ลูกบาศก์เมตร คงเหลือปริมาณน้ำสำรองเพื่อใช้อุปโภคบริโภค 371 ลูกบาศก์เมตร/วัน คิดเป็นปริมาณน้ำสำรองเท่ากับ 1.62 วัน

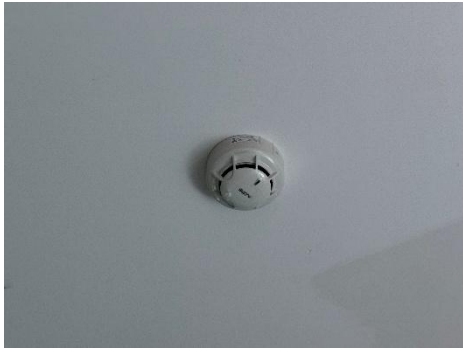
อุปกรณ์ตรวจจับควันและความร้อน

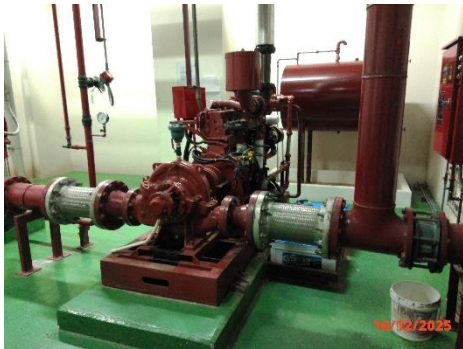
เครื่องสูบน้ำดับเพลิงชนิดเครื่องยนต์ดีเซล

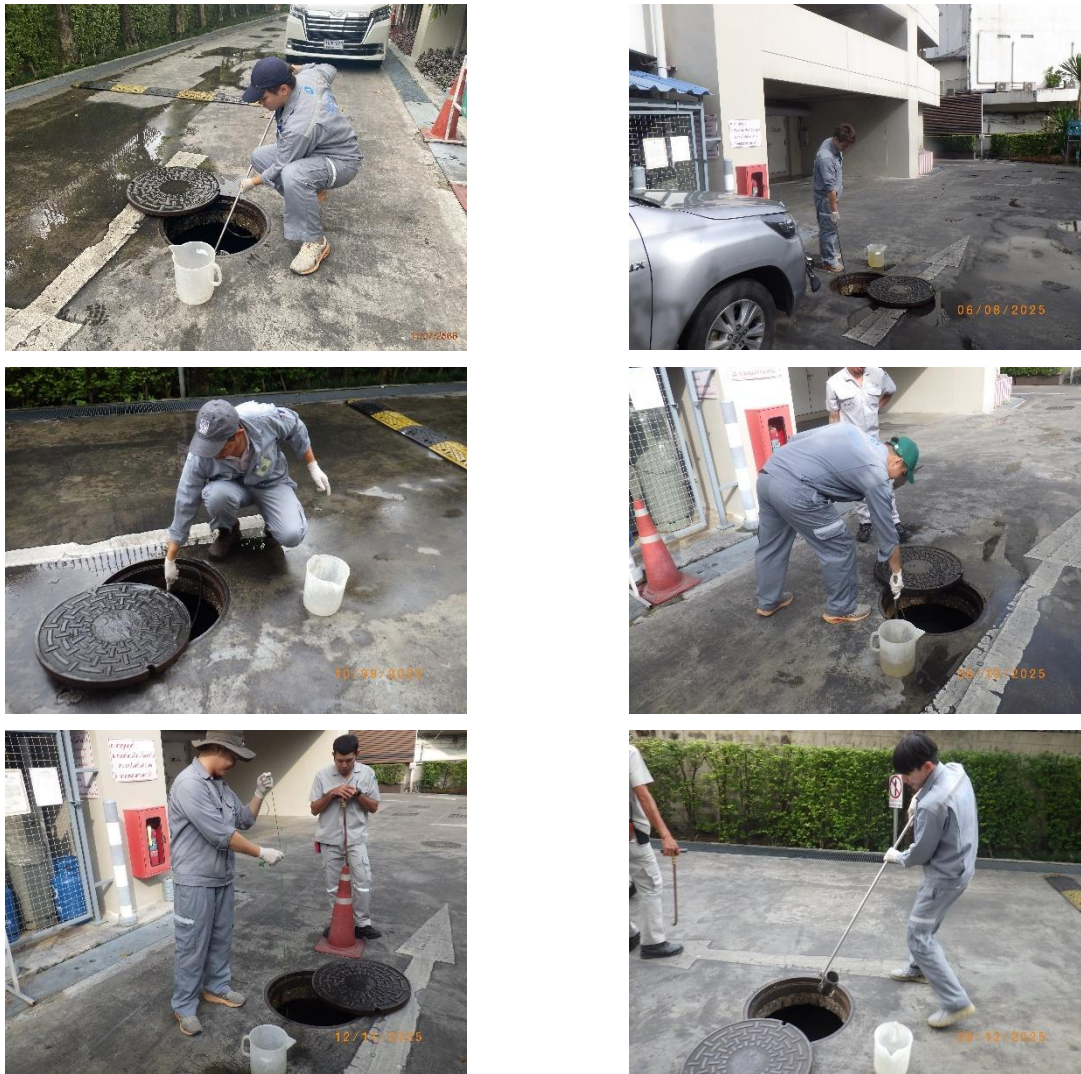
ภาพที่ 3.4-1 การเก็บตัวอย่างคุณภาพน้ำทิ้ง โครงการ Jasmine Resort Hotel (ระยะดำเนินการ)
ของบริษัท สุวรรณ เอสเตท จำกัด ระหว่างเดือนกรกฎาคม-ธันวาคม พ.ศ. 2568

ค่าความเป็นกรดและด่าง (pH)	พบค่าอยู่ระหว่าง	7.0-7.6	
ปริมาณสารแขวนลอย (TSS)	พบค่าอยู่ระหว่าง	6-17	มิลลิกรัมต่อลิตร
ปริมาณสารที่ละลายได้ทั้งหมด (TDS)	พบค่าอยู่ระหว่าง	212-276	มิลลิกรัมต่อลิตร
ตะกอนหนัก (Settleable Solids)	พบค่า	<0.1	มิลลิลิตรต่อลิตร
			ต่อชั่วโมง
ค่าบีโอดี (BOD ₅)	พบค่าอยู่ระหว่าง	3.2-19.4	มิลลิกรัมต่อลิตร
น้ำมันและไขมัน (Oil & Grease)	พบค่า	<3	มิลลิกรัมต่อลิตร
ซัลไฟด์ (Sulfide)	พบค่า	<0.5	มิลลิกรัมต่อลิตร
ปริมาณไนโตรเจนทั้งหมด (TKN)	พบค่าอยู่ระหว่าง	2.1-25.2	มิลลิกรัมต่อลิตร
โคลิฟอร์มแบคทีเรีย (Total Coliform)		3,000-	เอ็มพีเอ็นต่อ
		240,000	100 มิลลิลิตร

คุณภาพน้ำเสียที่บ่อกักน้ำก่อนเข้าระบบบำบัด

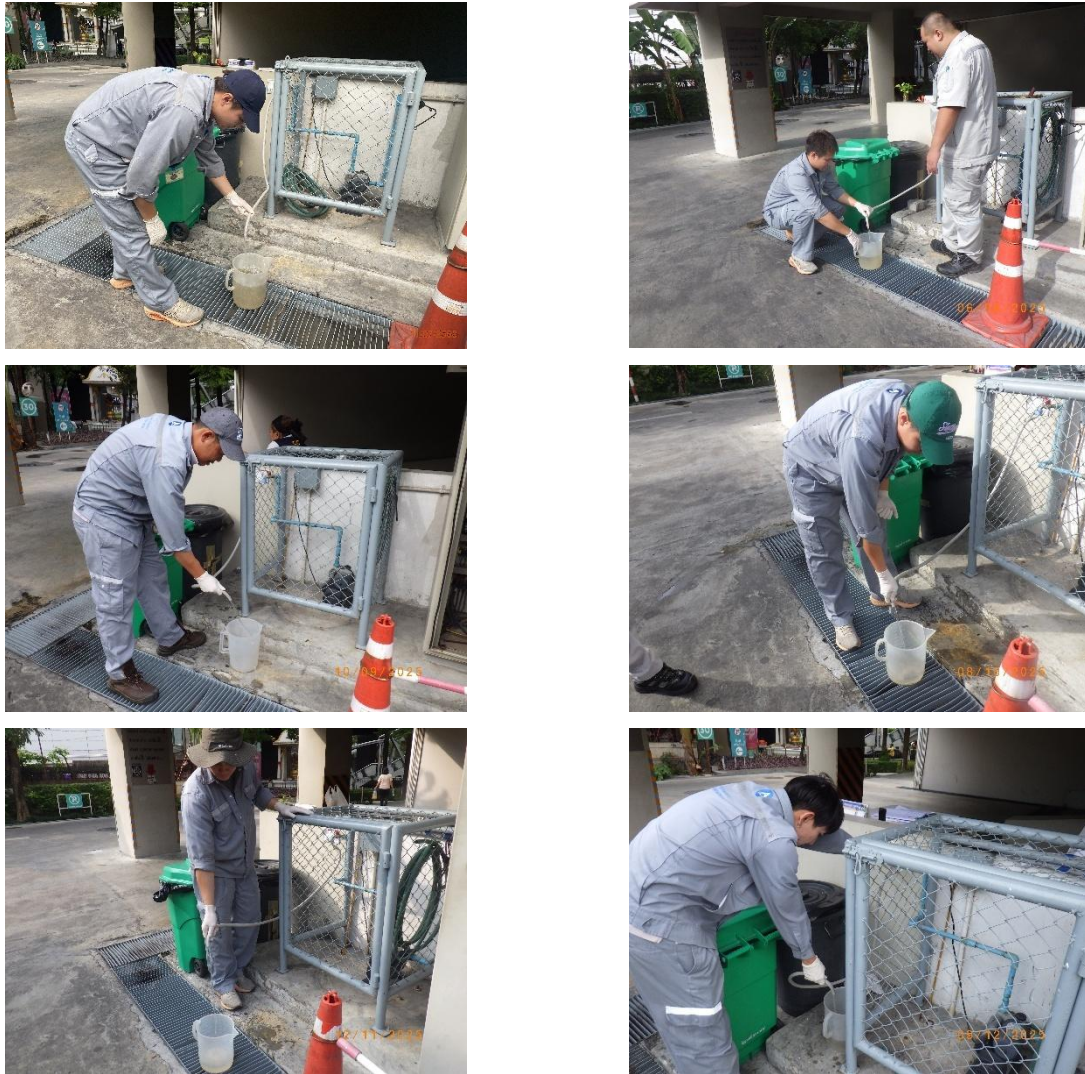
ภาพที่ 3.4-1 (ต่อ) การเก็บตัวอย่างคุณภาพน้ำทิ้ง โครงการ Jasmine Resort Hotel (ระยะดำเนินการ)
ของบริษัท สุวรรณ เอสเตท จำกัด ระหว่างเดือนกรกฎาคม-ธันวาคม พ.ศ. 2568

ผลการตรวจวัดคุณภาพน้ำทิ้งที่ผ่านการบำบัดก่อนระบายออกสู่ภายนอกโครงการ เมื่อนำผลการตรวจวัดมาเปรียบเทียบกับค่ามาตรฐานตามประกาศกระทรวงทรัพยากรธรรมชาติและสิ่งแวดล้อม เรื่อง กำหนดมาตรฐานควบคุมการระบายน้ำทิ้ง จากอาคารบางประเภทและบางขนาด (อาคารประเภท ข.) พ.ศ. 2567 พบว่าคุณภาพน้ำทิ้งที่ทำการตรวจวิเคราะห์ทั้งหมดค่าอยู่ในเกณฑ์มาตรฐานฯ ดังกล่าวกำหนด รายละเอียดผลการตรวจวัดแสดงดังตารางที่ 3.4-2

น้ำทิ้งที่ผ่านการบำบัดก่อนระบายออกสู่ภายนอกโครงการ
