# การติดตามตรวจสอบผลปฏิบัติตาม มาตรการป้องกันและแก้ไขผลกระทบสิ่งแวดล้อม

### การติดตามตรวจสอบผลปฏิบัติตามมาตรการป้องกัน และแก้ไขผลกระทบสิ่งแวดล้อม

ผลการปฏิบัติตามมาตรการป้องกันและแก้ไขผลกระทบสิ่งแวดล้อม โครงการผลิตไฟฟ้าขนาดเล็ก ดังที่ปรากฏอยู่ในรายงานการวิเคราะห์ผลกระทบสิ่งแวดล้อม ที่ได้รับความเห็นชอบจากสำนักงานนโยบาย และแผนทรัพยากรธรรมชาติและสิ่งแวดล้อม ตามหนังสือเลขที่ วว. 0804/16786 ลงวันที่ 18 พฤศจิกายน พ.ศ. 2539 ของบริษัท ไทยออยล์ จำกัด (มหาชน) ระหว่างเดือนกรกฎาคม-ธันวาคม พ.ศ. 2568 สรุปผลได้ดังตารางที่ 2-1 และตารางที่ 2-2

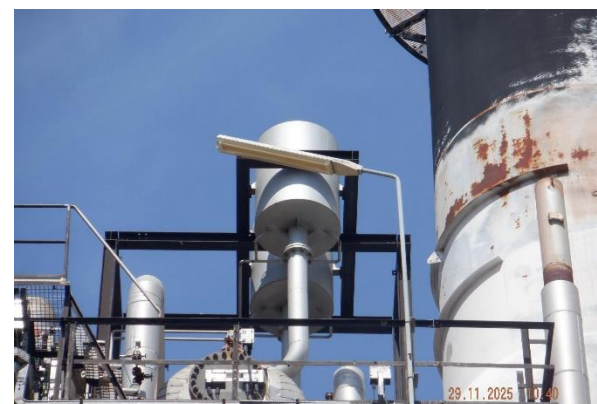
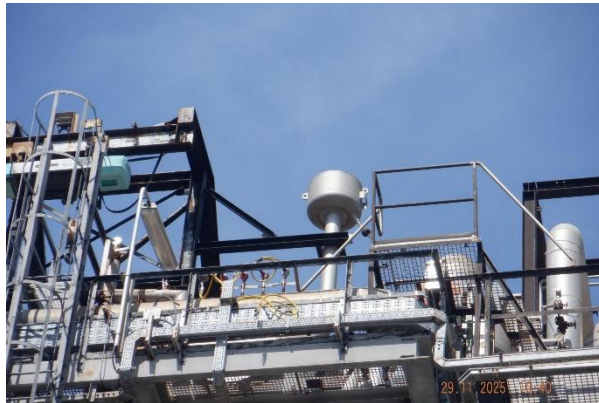
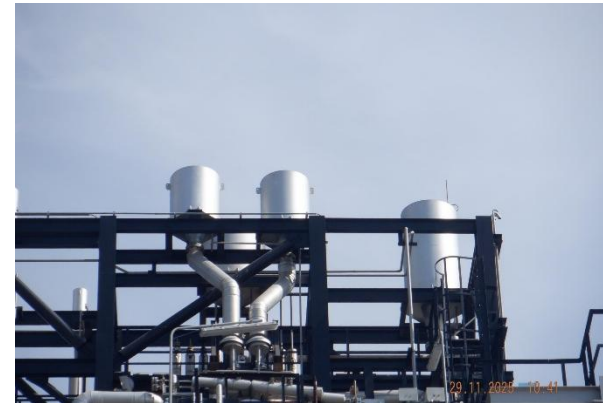
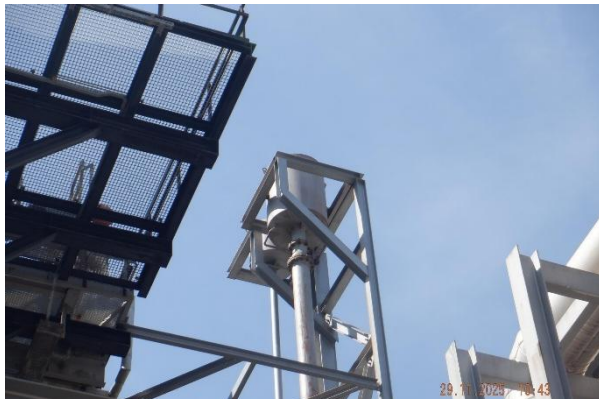
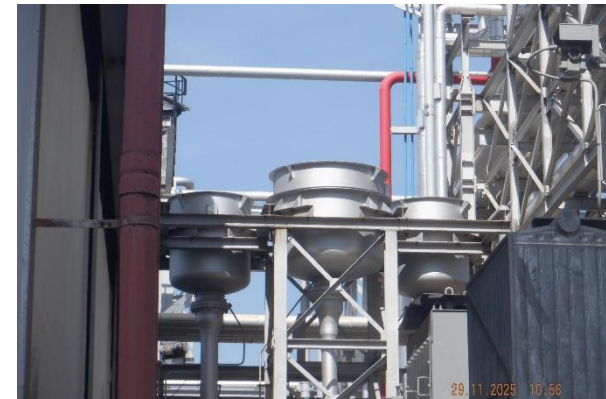
รูปที่ 2-7 โครงการติดตั้ง Silencers จำนวน 5 แห่ง

รูปที่ 2-7 (ต่อ) โครงการติดตั้ง Silencers จำนวน 5 แห่ง

5. อาชีวอนามัยและความปลอดภัย	- ติดตั้ง Silencers	- บริเวณ Relief Valve จำนวน 5 แห่ง	- บริษัทฯ ดำเนินการติดตั้ง Silencers บริเวณ Relief Valve จำนวน 5 แห่ง เรียบร้อยแล้ว	-	รูปที่ 2-7
