บทที่ 2

การปฏิบัติตามมาตรการป้องกันและแก้ไขผลกระทบสิ่งแวดล้อม

ตารางที่ 2.2-1 ผลการปฏิบัติตามมาตรการป้องกัน และแก้ไขผลกระทบสิ่งแวดล้อม โครงการนิคมอุตสาหกรรมอัญธานี บริษัท ไอ.จี.เอส. จำกัด (มหาชน)
ระหว่างเดือนกรกฎาคม-ธันวาคม 2568

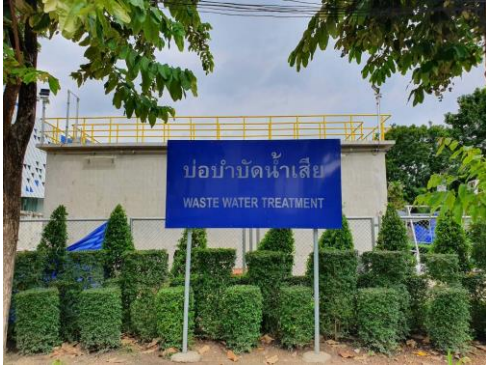
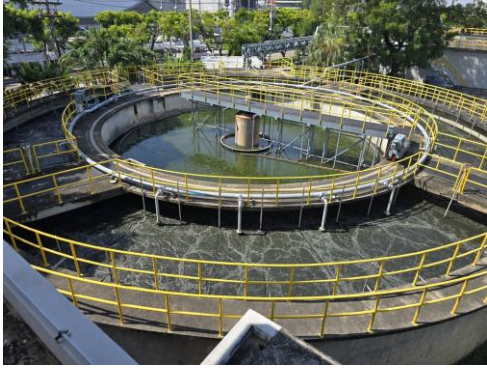
รูปที่ 1 ระบบบำบัดน้ำเสียของโครงการนิคมอุตสาหกรรมอู่ธานี

มาตรการป้องกันและแก้ไขผลกระทบสิ่งแวดล้อม	สถานที่ดำเนินการ	ผลการปฏิบัติตามมาตรการ	ปัญหา อุปสรรค ที่ไม่สามารถปฏิบัติ ตามมาตรการและ แนวทางแก้ไข	หลักฐานและ เอกสารประกอบ
มาตรการป้องกันแก้ไขและลดผลกระทบสิ่งแวดล้อมในความรับผิดชอบของโครงการ 1. ทรัพยากรทางกายภาพ 1.1 คุณภาพน้ำ - มีระบบบำบัดน้ำเสียแบบตะกอนเร่ง ก่อนระบายลงแหล่งน้ำ Capacity 5,000 ลูกบาศก์เมตร/วัน (ระยะที่ 1) Capacity 1,200 ลูกบาศก์เมตร/วันต่ออาคาร (ระยะที่ 2)	- โครงการระยะที่ 1 และ 2	- ทางนิคมอุตสาหกรรมอัญธานีจัดให้มีระบบบำบัดน้ำเสียแบบตะกอนเร่ง ขนาด 5,000 ลูกบาศก์เมตร/วัน ระหว่างเดือนกรกฎาคม-ธันวาคม 2568 มีปริมาณน้ำเสียเข้าสู่ระบบบำบัดฯ เฉลี่ย 2,972 ลูกบาศก์เมตร/วัน	-	- รูปที่ 1 ระบบบำบัดน้ำเสียฯ - ภาพผนวก 8ข

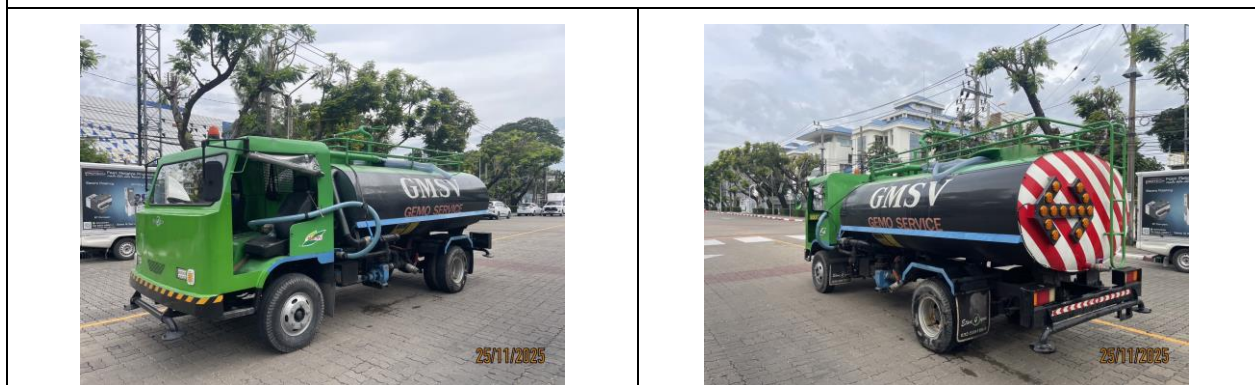
- น้ำทิ้งจากโครงการ (น้ำที่ผ่านการบำบัด) รวม 3,892 ลูกบาศก์เมตร/วัน, BOD Loading 77.8 กิโลกรัม/วัน ใช้รดน้ำต้นไม้ในโครงการ 22% (875 ลูกบาศก์เมตร/วัน) ที่เหลือ 3,017 ลูกบาศก์เมตร/วัน ระบายลงในคลองสิงห์โต	- โครงการระยะที่ 1 และ 2	- การจัดการน้ำทิ้งจากโครงการ (น้ำที่ผ่านการบำบัด) ระหว่างเดือนกรกฎาคม-ธันวาคม 2568 ของทางนิคมอุตสาหกรรมอัญธานี มีรายละเอียด ดังนี้ - ปริมาณน้ำทิ้งจากโครงการ (น้ำที่ผ่านการบำบัด) อยู่ระหว่าง 2,585-3,049 ลูกบาศก์เมตร/วัน เฉลี่ย 2,839 ลูกบาศก์เมตร/วัน - ปริมาณ BOD มีค่าอยู่ระหว่าง 2.3-5.0 มิลลิกรัม/ลิตร - ค่า BOD Loading มีค่าอยู่ระหว่าง 6.5-15.2 กิโลกรัม/วัน - ใช้รดน้ำต้นไม้ในพื้นที่โครงการประมาณ 23.89% (678 ลูกบาศก์เมตร/วัน) ซึ่งพบว่ามีปริมาณน้อยกว่าที่กำหนดไว้ในรายงานการประเมินผลกระทบสิ่งแวดล้อมฯ ส่วนที่เหลือ 2,161 ลูกบาศก์เมตร/วัน จะระบายลงสู่คลองสิงห์โต		- รูปที่ 1 ระบบบำบัดน้ำเสียฯ - รูปที่ 2 พื้นที่สีเขียวภายในนิคมฯ - รูปที่ 3 รถบรรทุกน้ำเพื่อนำไปรดน้ำต้นไม้

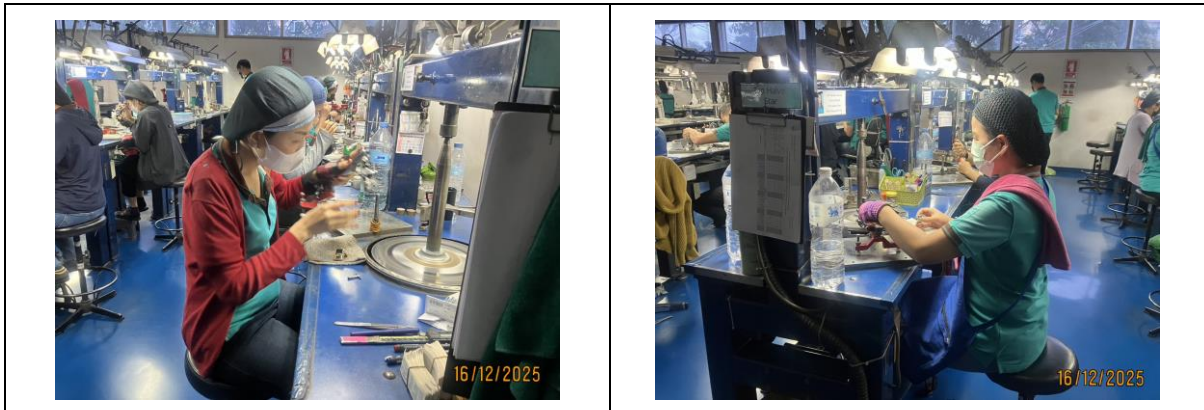
มาตรการป้องกันและแก้ไขผลกระทบสิ่งแวดล้อม	สถานที่ดำเนินการ	ผลการปฏิบัติตามมาตรการ	ปัญหา อุปสรรค ที่ไม่สามารถปฏิบัติ ตามมาตรการและ แนวทางแก้ไข	หลักฐานและ เอกสารประกอบ
3. คุณภาพชีวิต 3.1 อาชีวอนามัยและความปลอดภัย - ใช้เครื่องป้องกันส่วนบุคคล Ear plug, หน้ากากกันฝุ่น - จัดการระบายอากาศที่ดี	- คนงานห้องเจียระไน - ห้องเจียระไน	- โรงงานที่ประกอบกิจการภายในพื้นที่นิคมฯ จัดให้มีเจ้าหน้าที่ความปลอดภัยเป็นผู้ดูแลเรื่องอุปกรณ์ป้องกันอันตรายส่วนบุคคล (PPE) และกำกับให้พนักงานสวมใส่อุปกรณ์ป้องกันอันตรายส่วนบุคคลที่เหมาะสมกับลักษณะงานทุกครั้งปฏิบัติงาน ซึ่งทางนิคมอุตสาหกรรมอัญธานี มีการติดตามผลการปฏิบัติงานผ่านการประชุมชมรมอัญธานี ความถี่ 2 เดือน/ครั้ง - ทางนิคมฯ กำกับดูแลและประสานงานกับเจ้าหน้าที่สิ่งแวดล้อมของโรงงานที่ประกอบกิจการภายในพื้นที่ของนิคมฯ ให้มีการควบคุมดูแลเรื่องการจัดการระบบระบายอากาศให้มีความเหมาะสม	- -	- รูปที่ 6 การสวมใส่อุปกรณ์ป้องกันอันตรายส่วนบุคคล - รูปที่ 7 ระบบระบายอากาศ

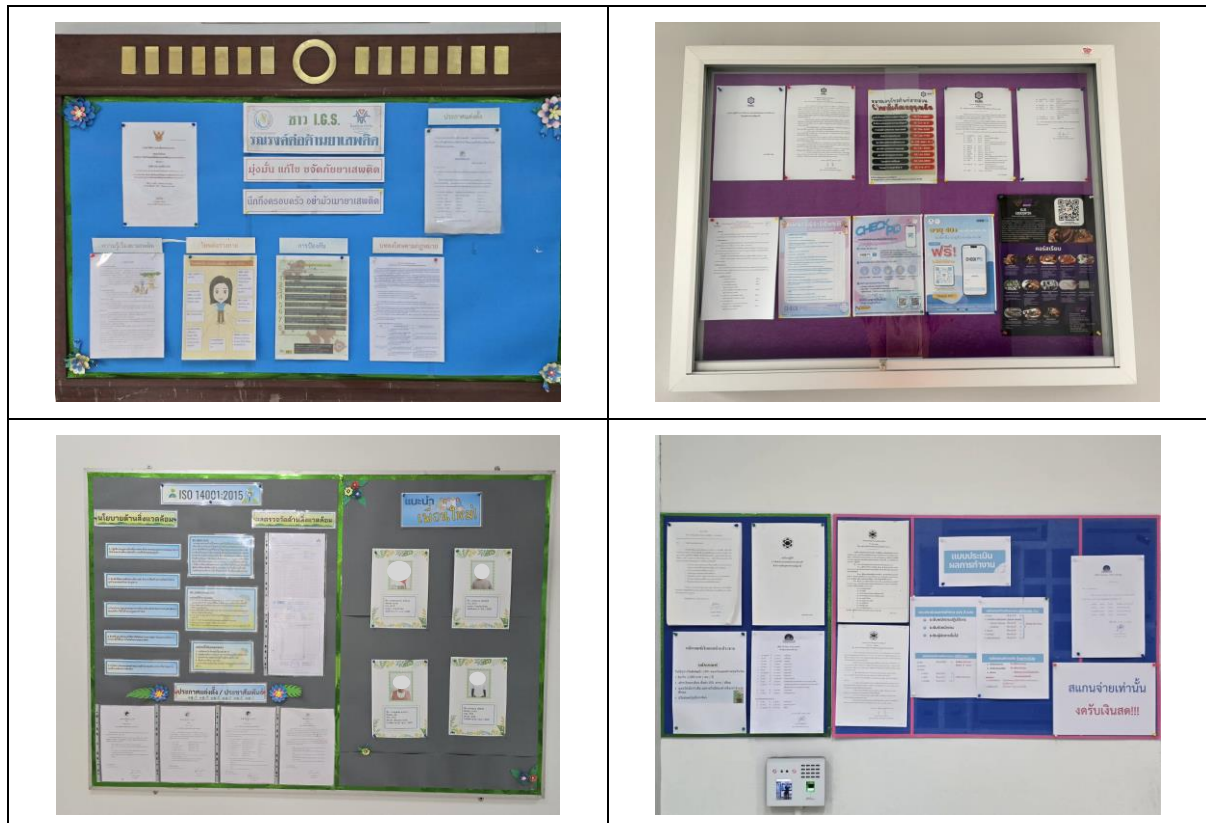
รูปที่ 13 บอร์ดประชาสัมพันธ์ผลการตรวจวัดในชุมชน

1. คุณค่าการใช้ประโยชน์ของมนุษย์ (ต่อ) 1.1 น้ำท่วม (ต่อ) - ท่อระบายน้ำที่มีขนาดใหญ่พอสำหรับปริมาณน้ำฝนและน้ำทั้งจากชุมชน	- 2 ช้างถนนสุขาภิบาล	- ปัจจุบันสำนักงานเขตประเวศได้มีการสร้างท่อระบายน้ำบริเวณถนนสุขาภิบาล 2 เรียบร้อยแล้ว ซึ่งทางนิคมฯ ไม่ได้เชื่อมต่อกับท่อระบายน้ำบริเวณถนนสุขาภิบาล 2 เพราะมีการสูบน้ำจากคลองสิงห์โตโดยตรง ทั้งนี้ นิคมฯ ได้มีการตรวจวิเคราะห์คุณภาพน้ำก่อนระบายลงสู่คลองสิงห์โตให้มีค่าเป็นไปตามมาตรฐานกำหนด อีกทั้งยังมีการแจ้งผลการตรวจวัดและทำบอร์ดประชาสัมพันธ์เพื่อให้ชุมชนได้รับทราบ	-	- รูปที่ 13 บอร์ดประชาสัมพันธ์ ผลการตรวจวัดในชุมชน

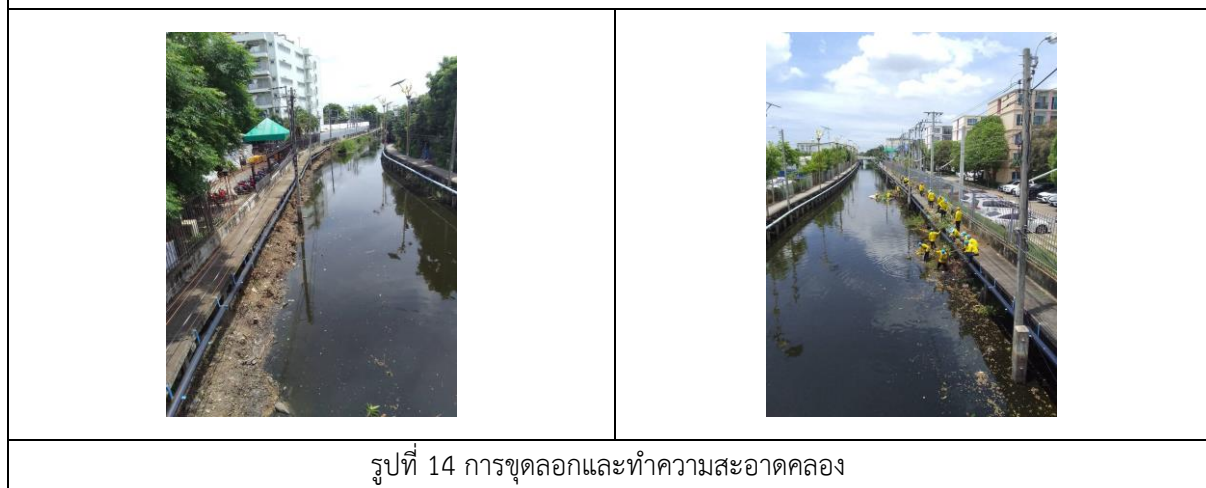
รูปที่ 14 การขุดลอกและทำความสะอาดคลอง

มาตรการป้องกันและแก้ไขผลกระทบสิ่งแวดล้อม	สถานที่ดำเนินการ	ผลการปฏิบัติตามมาตรการ	ปัญหา อุปสรรค ที่ไม่สามารถปฏิบัติ ตามมาตรการและ แนวทางแก้ไข	หลักฐานและ เอกสารประกอบ
มาตรการป้องกันและแก้ไขผลกระทบสิ่งแวดล้อมที่เกี่ยวข้องกับหน่วยงานอื่น 1. คุณค่าการใช้ประโยชน์ของมนุษย์ 1.1 น้ำท่วม - ขุดลอกคลอง	- คลองสิงห์โต, คลอง ปักหลัก, คลองชั้น แตก, คลองจรเข้ขบ	- นิคมฯ มีเจ้าหน้าที่ทำการตรวจสอบสภาพคลองเป็นประจำ หากพบว่าสภาพ คลองมีความตื้นเขิน นิคมฯ จะประสานงานกับหน่วยงานในพื้นที่รับผิดชอบ เพื่อ ดำเนินการขุดลอกคลองและกำจัดวัชพืชบริเวณคลอง สิงห์โต, คลองปักหลัก, คลองชั้นแตก, คลองจรเข้ขบ โดยในช่วงเดือนกรกฎาคม-ธันวาคม 2568 พบว่า มีเจ้าหน้าที่จากสำนักงานเขตประเวศลงพื้นที่ดำเนินการ ขุดลอกคลองและกำจัดวัชพืชบริเวณคลองสิงห์โต	-	-รูปที่ 14 การขุด ลอกและทำความสะอาดคลอง
