## ผลการปฏิบัติตามมาตรการป้องกันและแก้ไขผลกระทบสิ่งแวดล้อม

โครงการโรงไฟฟ้าก๊าซธรรมชาติอ่าวทองเพาเวอร์ 2 ของบริษัท บี.กริม เพาเวอร์ (อ่าวทอง) 2 จำกัด ได้ยึดถือและปฏิบัติตามมาตรการป้องกันและแก้ไขผลกระทบสิ่งแวดล้อม ตามที่เสนอไว้ในรายงานการเปลี่ยนแปลงรายละเอียดโครงการในรายงานการประเมินผลกระทบสิ่งแวดล้อม (ครั้งที่ 2) ซึ่งได้รับมติเห็นชอบเมื่อวันที่ 9 ตุลาคม พ.ศ. 2568 ตามหนังสือที่ ทส 1009.7/23947 ลงวันที่ 27 ตุลาคม พ.ศ. 2568 โดยในรายงานฉบับนี้ เป็นการนำเสนอผลการปฏิบัติตามมาตรการป้องกันและแก้ไขผลกระทบสิ่งแวดล้อม ในระยะดำเนินการ ครั้งที่ 2/2568 ระหว่างเดือนกรกฎาคม ถึงธันวาคม พ.ศ. 2568 รายละเอียดดังแสดงในตารางที่ 3-1 และ 3-2

ตารางที่ 3-1 ผลการปฏิบัติตามมาตรการป้องกันและแก้ไขผลกระทบสิ่งแวดล้อม มาตรการทั่วไป  
โครงการโรงไฟฟ้าก๊าซธรรมชาติอ่างทองเพาเวอร์ 2 ของบริษัท บี.กริม เพาเวอร์ (อ่างทอง) 2 จำกัด  
ครั้งที่ 2/2568 ระหว่างเดือนกรกฎาคม ถึงธันวาคม พ.ศ. 2568

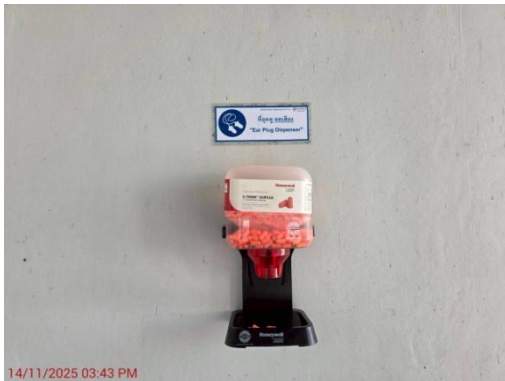
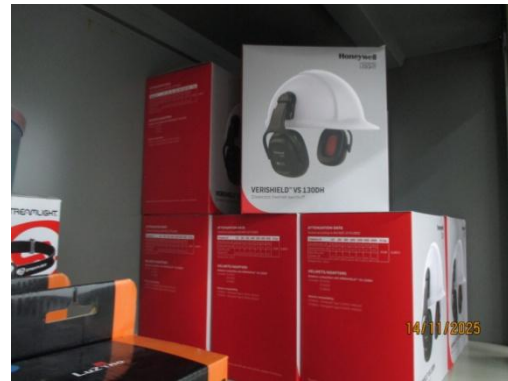
ปลั๊กอุดเสียง (Ear Plugs)

ครอบหูลดเสียง (Ear Muffs)

4. จัดให้มีอุปกรณ์ป้องกันอันตรายส่วนบุคคล เช่น ที่ครอบหู/ที่อุดหู สำหรับพนักงานที่ปฏิบัติงานหรือผู้ที่เข้าไปในบริเวณที่มีโอกาสได้รับเสียงเกินกว่า 85 เดซิเบลเอ และมีอุปกรณ์ดังกล่าวสำรองไว้อย่างเพียงพอ	- โครงการได้จัดเตรียมอุปกรณ์คุ้มครองความปลอดภัยส่วนบุคคล เช่น ปลั๊กลดเสียง (Ear Plugs) และที่ครอบหูลดเสียง (Ear Muffs) เป็นต้น สำหรับพนักงานที่ปฏิบัติงานหรือผู้ที่เข้าไปในพื้นที่ที่มีเสียงดังอย่างเพียงพอ	- ไม่พบปัญหาในการดำเนินงาน	- รูปที่ 3-11 อุปกรณ์ลดเสียง

7. ในกรณีที่ระดับเสียงบริเวณพื้นที่ทำงานมีค่ามากกว่า 85 เดซิเบลเอ โครงการจะจัดทำโครงการอนุรักษ์การได้ยิน (Hearing Conservation Program) ในการบริหารจัดการป้องกันไม่ให้พนักงานสัมผัสระดับเสียงดังเป็นเวลานาน	- โครงการได้พิจารณาจัดทำมาตรการอนุรักษ์การได้ยินตามหลักวิชาการในการบริหารจัดการป้องกันไม่ให้พนักงานสัมผัสเสียงดังเป็นเวลานาน เช่น กำหนดระยะเวลาการทำงาน เพื่อลดเวลาที่พนักงานสัมผัสเสียงดัง การสลับพนักงาน/การสลับการทำงานในพื้นที่ที่มีเสียงดัง จัดตั้งป้ายเตือนบริเวณพื้นที่ที่มีเสียง ตรวจวัดระดับเสียงเฉลี่ยตลอดระยะเวลาการทำงาน และตรวจสอบสมรรถภาพการได้ยินของพนักงาน เป็นต้น โดยจะปรับปรุงข้อมูลเป็นประจำอย่างน้อยปีละ 1 ครั้ง อย่างไรก็ตาม จากผลการตรวจวัดระดับเสียงที่พนักงานได้รับเฉลี่ยตลอดระยะเวลาการทำงานในปัจจุบันยังคงมีค่าไม่เกิน 85 เดซิเบลเอ	- ไม่พบปัญหาในการดำเนินงาน	- ภาคผนวก ง.5 หนังสือรับรองผลการตรวจวัดระดับเสียงในสถานที่ทำงาน - รูปที่ 3-9 ป้ายเตือนการสวมใส่อุปกรณ์ลดเสียงบริเวณที่มีเสียงดัง - รูปที่ 3-10 พนักงานสวมใส่อุปกรณ์คุ้มครองความปลอดภัยส่วนบุคคล - รูปที่ 3-11 อุปกรณ์ลดเสียง
