ผลการปฏิบัติตามมาตรการป้องกันและแก้ไขผลกระทบสิ่งแวดล้อม

#### 2.1 การดำเนินการ

ตารางที่ 2-1 ผลการปฏิบัติตามมาตรการป้องกันและแก้ไขผลกระทบสิ่งแวดล้อม  
โครงการโรงงานปรับปรุงคุณภาพของเสียรวม (ส่วนขยายครั้งที่ 1) (ครั้งที่ 2) บริษัท บางปู เอนไวรอนเมนทอล คอมเพล็กซ์ จำกัด ระยะดำเนินการ  
ระหว่างเดือนกรกฎาคม-ธันวาคม 2568

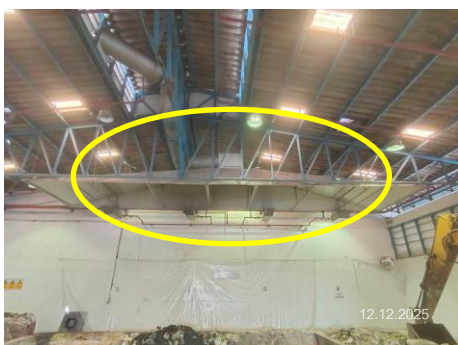
ภาพที่ 2-2 อาคารรับของเสียไม่อันตราย

- การขนถ่ายและคัดแยกของเสียจะต้องดำเนินการภายในอาคารรับของเสียเท่านั้น	- ภายในพื้นที่โครงการ	- โครงการมีการขนถ่ายและคัดแยกของเสียภายในอาคารรับของเสียเท่านั้น	-	ภาพที่ 2-2

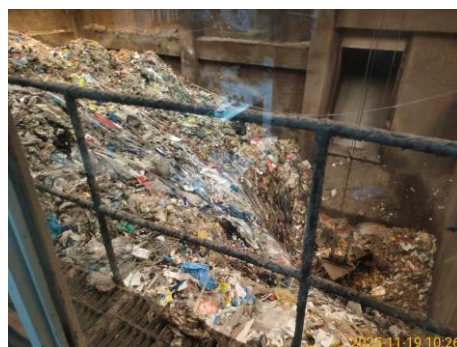
ภาพที่ 2-7 เครื่องย่อย (Shredder)

มาตรการป้องกันและแก้ไขผลกระทบสิ่งแวดล้อม	สถานที่ดำเนินการ	รายละเอียดผลการปฏิบัติตามมาตรการฯ	ปัญหา/อุปสรรคและการแก้ไข	เอกสารอ้างอิง
<b>1.1 คุณภาพอากาศ (ต่อ)</b>  - ลดขนาดของเสียให้มีขนาดเล็กลงประมาณ 7 เซนติเมตร โดยเครื่องย่อย (Shredder) ก่อนป้อนเข้าสู่ห้องเผาไหม้ เพื่อให้เกิดการผสมของเสียและตัวกลางอย่างทั่วถึง และเกิดการเผาไหม้ที่สมบูรณ์	- ภายในพื้นที่โครงการ	- โครงการมีการเดินเครื่อง Shredder ย่อยขนาดของเสียให้เล็กลง เพื่อให้ของเสียและทรายซึ่งเป็นตัวกลางการเผาไหม้สามารถผสมกันได้อย่างทั่วถึงในห้องเผาไหม้	-	ภาพที่ 2-7

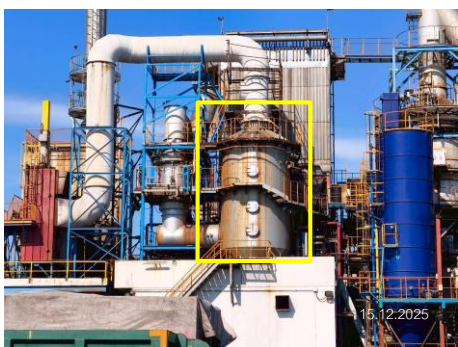
ภาพที่ 2-10 เตาเผา Fixed Combustion Furnace

มาตรการป้องกันและแก้ไขผลกระทบสิ่งแวดล้อม	สถานที่ดำเนินการ	รายละเอียดผลการปฏิบัติตามมาตรการฯ	ปัญหา/อุปสรรคและการแก้ไข	เอกสารอ้างอิง
<b>1.1 คุณภาพอากาศ (ต่อ)</b> <ul style="list-style-type: none"> <li>ควบคุมการทำงานในห้องเผาไหม้ โดยใช้หลักการควบคุม 3 ประการ ที่จะทำให้เกิดการเผาไหม้ภายในห้องเผาอย่างมีประสิทธิภาพ คือ <ul style="list-style-type: none"> <li>ควบคุมอุณหภูมิในการเผาไหม้ให้อยู่ในระดับคงที่และไม่ต่ำกว่า 850 องศาเซลเซียส</li> <li>ควบคุม Turbulence ของก๊าซเสียเพื่อให้การผสมกันอย่างทั่วถึง</li> <li>ควบคุมระยะเวลาที่ของเสียอยู่ในห้องเผาไม่ต่ำกว่า 2 วินาที</li> </ul> </li> </ul>	<ul style="list-style-type: none"> <li>เตาเผา Fluidized bed</li> </ul>	<ul style="list-style-type: none"> <li>โครงการมีการใช้หลัก 3T คือ Temperature, Turbulence และ Retention Time มาใช้เพื่อควบคุมสภาวะในการเผาไหม้ภายในห้องเผาอย่างเคร่งครัด</li> </ul>	-	เอกสารแนบ 2-12
<ul style="list-style-type: none"> <li>ของเสียที่จะเผากำจัดที่เตาเผา Fixed Combustion Furnace ได้แก่ โลหะหรือโลหะปนเปื้อน ของเสียจากการสาธารณสุข แบตเตอรี่รถยนต์ ไฮบริด และโทรศัพท์มือถือ ซึ่งการบริหารจัดการเตาเผาจะไม่มีการเผาของเสียแบบคละประเภท ซึ่งการเผากำจัด 1 วัน จะเผาของเสียประเภทเดียวกันนั้น โดยการเผาสูงสุดไม่เกิน 4.2 ตัน/วัน (700 กิโลกรัม/รอบ)</li> </ul>	<ul style="list-style-type: none"> <li>เตาเผา Fixed Combustion Furnace</li> </ul>	<ul style="list-style-type: none"> <li>โครงการมีการกำหนดให้ของเสียที่จะเผากำจัดที่เตาเผา Fixed Combustion Furnace ภายใน 1 วัน ต้องเผาของเสียประเภทเดียวกันนั้น โดยการเผาสูงสุดไม่เกิน 4.2 ตัน/วัน (700 กิโลกรัม/รอบ)</li> </ul>	-	ภาพที่ 2-10

<ul style="list-style-type: none"> <li>ของเสียจากการสาธารณสุขประเภทของเหลวจะทำการเผากำจัดที่เตาเผา Fixed Combustion Furnace</li> </ul>	<ul style="list-style-type: none"> <li>เตาเผา Fixed Combustion Furnace</li> </ul>	<ul style="list-style-type: none"> <li>โครงการมีการกำหนดให้ของเสียจากการสาธารณสุขประเภทของเหลวต้องทำการเผากำจัดที่เตาเผา Fixed Combustion Furnace เท่านั้น โดยปัจจุบันยังไม่มีของเสียของเสียจากการสาธารณสุขประเภทของเหลวเข้ามากำจัด</li> </ul>	-	ภาพที่ 2-10

มาตรการป้องกันและแก้ไขผลกระทบสิ่งแวดล้อม	สถานที่ดำเนินการ	รายละเอียดผลการปฏิบัติตามมาตรการฯ	ปัญหา/อุปสรรคและการแก้ไข	เอกสารอ้างอิง
<b>1.1 คุณภาพอากาศ (ต่อ)</b> - ควบคุมอุณหภูมิของเตาเผา Fixed Combustion Furnace ในการเผาเบตเตอร์รถยนต์ไฮบริด และเบตเตอร์โทรศัพท์มือถือ และของเสียที่เป็นโลหะหรือโลหะปนเปื้อนให้อุณหภูมิไม่เกินจุดหลอมเหลวของโลหะ และควบคุมอุณหภูมิของห้องเผาไหม้ที่สองของเตาเผาฟลูอิดไคซ์เบด (Fluidized Bed) ให้ไม่ต่ำกว่า 850 องศาเซลเซียส	- เตาเผา Fixed Combustion Furnace - เตาเผา Fluidized bed	- โครงการมีการควบคุมอุณหภูมิของเตาเผา Fixed Combustion Furnace ในการเผาเบตเตอร์รถยนต์ไฮบริด และเบตเตอร์โทรศัพท์มือถือ และของเสียที่เป็นโลหะหรือโลหะปนเปื้อนให้อุณหภูมิไม่เกินจุดหลอมเหลวของโลหะ และควบคุมอุณหภูมิของห้องเผาไหม้ที่สองของเตาเผาฟลูอิดไคซ์เบด (Fluidized Bed) ให้ไม่ต่ำกว่า 850 องศาเซลเซียส	-	ภาพที่ 2-10

- ควบคุมอุณหภูมิของเตาเผา Fixed Combustion Furnace และเตาเผาฟลูอิดไคซ์เบด (Fluidized Bed) ที่ใช้ในการเผาของเสียจากการสาธารณสุขให้อุณหภูมิไม่ต่ำกว่า 760 องศาเซลเซียส และควบคุมอุณหภูมิของห้องเผาไหม้ที่สองของเตาเผาฟลูอิดไคซ์เบด (Fluidized Bed) ให้ไม่ต่ำกว่า 1,000 องศาเซลเซียส	- เตาเผา Fixed Combustion Furnace - เตาเผา Fluidized bed	- โครงการมีการควบคุมอุณหภูมิของเตาเผา Fixed Combustion Furnace และเตาเผาฟลูอิดไคซ์เบด (Fluidized Bed) ที่ใช้ในการเผาของเสียจากการสาธารณสุขให้อุณหภูมิไม่ต่ำกว่า 760 องศาเซลเซียส และควบคุมอุณหภูมิของห้องเผาไหม้ที่สองของเตาเผาฟลูอิดไคซ์เบด (Fluidized Bed) ให้ไม่ต่ำกว่า 1,000 องศาเซลเซียส	-	ภาพที่ 2-10

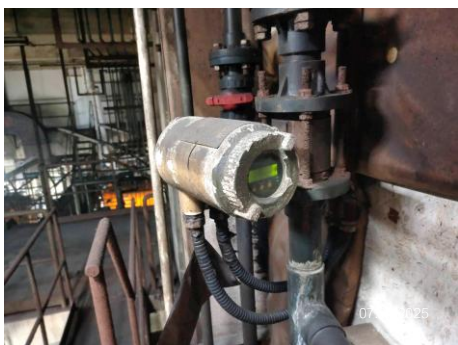
ภาพที่ 2-22 pH Meter

- น้ำเสียจากระบบบำบัดมลพิษทางอากาศ (Flue Gas Treatment System/Wet Scrubber) จะถูกบำบัดขั้นต้นด้วยระบบบำบัดน้ำเสียทางเคมี เพื่อให้มีคุณภาพน้ำเสียเป็นไปตามประกาศการนิคมอุตสาหกรรมแห่งประเทศไทยที่ 76/2560 เรื่อง กำหนดมาตรฐานทั่วไป ในการระบายน้ำเสียลงสู่ระบบบำบัดน้ำเสียส่วนกลางในนิคมอุตสาหกรรมหรือกฎหมายที่เกี่ยวข้องฉบับล่าสุด ก่อนรวบรวมเข้าสู่ระบบรวบรวมน้ำเสียไปยังระบบบำบัดน้ำเสียส่วนกลางของนิคมอุตสาหกรรมบางปูสำหรับน้ำทิ้งหลังผ่านการบำบัดด้วยระบบทางเคมีที่มีค่าเกินเกณฑ์กำหนดโครงการฯ จะรวบรวมน้ำเสียดังกล่าวเข้าสู่ถังเก็บของเสียไม่อันตรายประเภทของเหลว (Non Hazardous Liquid Waste Storage Tank) ขนาด 125 ลูกบาศก์เมตร และถังเก็บน้ำเสีย (Roll off Tank) ขนาดความจุรวมประมาณ 105 ลูกบาศก์เมตร (ถังขนาด 15 ลูกบาศก์เมตร จำนวน 7 ถัง) เพื่อเป็นถังพักน้ำทิ้งฉุกเฉิน ทั้งนี้ หากน้ำเสียดังกล่าวมีลักษณะสมบัติเป็นไปตาม	- ภายในพื้นที่โครงการ	- น้ำเสียจากระบบบำบัดมลพิษทางอากาศจะถูกส่งไปบำบัดเบื้องต้นยังระบบบำบัดน้ำเสียทางเคมี โดยโครงการมีการควบคุมคุณภาพน้ำทิ้งก่อนปล่อยลงสู่ระบบบำบัดน้ำเสียส่วนกลางของนิคมอุตสาหกรรมบางปู - ในระหว่างเดือนกรกฎาคม-ธันวาคม 2568 ผลการตรวจวิเคราะห์คุณภาพน้ำทิ้งของโครงการมีค่าอยู่ในเกณฑ์มาตรฐานที่กำหนด	-	ภาพที่ 2-21 ภาพที่ 2-22 ภาพที่ 2-23 ภาพที่ 2-25 เอกสารแนบ 3-7
