รายงานผลการปฏิบัติตามมาตรการป้องกัน และแก้ไขผลกระทบสิ่งแวดล้อม
และมาตรการติดตามตรวจสอบผลกระทบสิ่งแวดล้อม
ประจำเดือนกรกฎาคม-ธันวาคม 2568

โครงการนิคมอุตสาหกรรมอมตะซิตี้ ชลบุรี 2 (ครั้งที่ 1) (ระยะก่อสร้าง)
บริษัท อมตะ คอร์ปอเรชั่น จำกัด (มหาชน)
เลขที่ 700 หมู่ 1 ตำบลคลองตำหรุ อำเภอเมือง จังหวัดชลบุรี

รายงานการปฏิบัติตามมาตรการป้องกันและแก้ไขผลกระทบสิ่งแวดล้อม
และติดตามตรวจสอบผลกระทบสิ่งแวดล้อม
โครงการนิคมอุตสาหกรรมอมตะซิตี้ ชลบุรี 2 (ครั้งที่ 1)

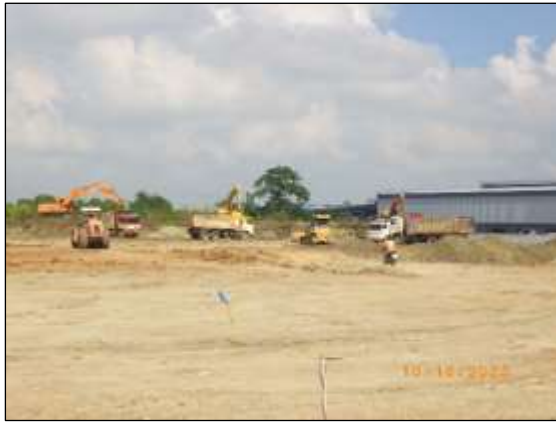
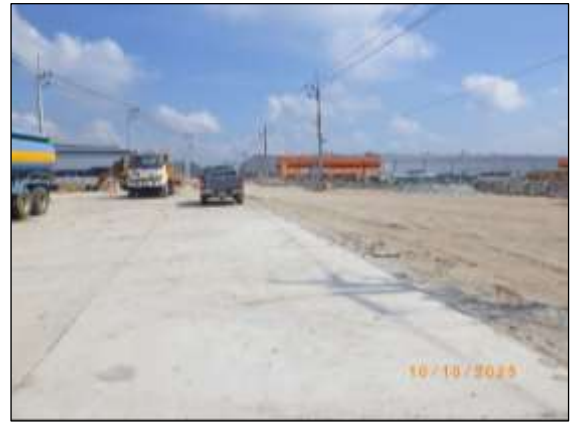
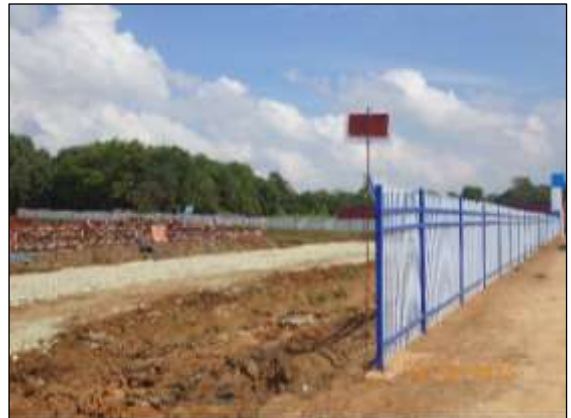
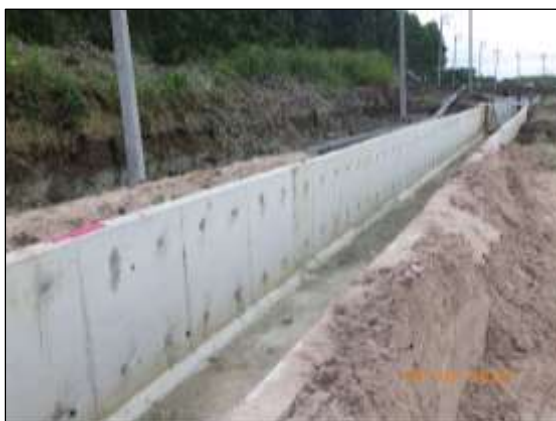
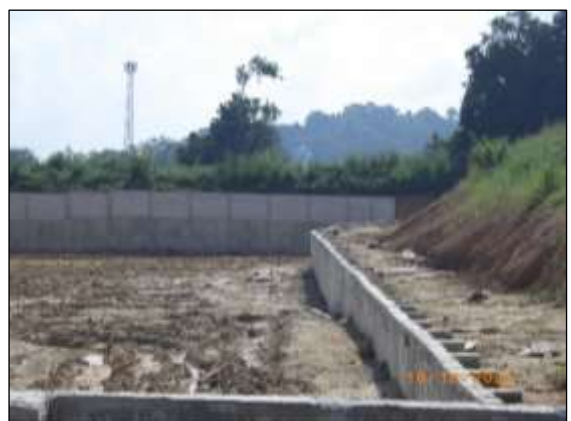
รูปที่ 1.1 สภาพโครงการปัจจุบัน

1) สถานภาพการดำเนินการ ปัจจุบันโครงการอยู่ในช่วงเตรียมพื้นที่ และก่อสร้างระบบการจราจรรวมถึงก่อสร้างวางระบายน้ำถาวรภายในพื้นที่ ซึ่งกิจกรรมการก่อสร้างได้ดำเนินการเพียงบางส่วนเท่านั้น รูปที่ 1.1 โดยแผนการก่อสร้าง แสดงดังภาพที่ 1.3

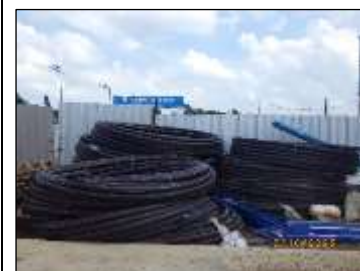
<p>รูปที่ 2.7 พื้นที่สำหรับกองเก็บวัสดุก่อสร้าง</p>

- หลีกเลี่ยงการกองวัสดุ อุปกรณ์ก่อสร้าง และเครื่องจักรหนัก บริเวณใกล้แนวคลองใหญ่ เพื่อป้องกันดินบริเวณนั้นทรุดตัว และพังทลายลงสู่คลอง	- ในช่วงเดือน ก.ค.-ธ.ค. 68 โครงการอยู่ในช่วงการปรับเตรียมพื้นที่ และก่อสร้างระบบการจราจร รวมถึงก่อสร้างรางระบายน้ำถาวรภายในพื้นที่ ทั้งนี้ โครงการได้กำชับให้บริษัทผู้รับเหมาต้อง หลีกเลี่ยงการกองวัสดุ อุปกรณ์ก่อสร้าง และเครื่องจักรหนัก บริเวณใกล้แนวคลองใหญ่ เพื่อป้องกันดินบริเวณนั้นทรุดตัว และพังทลายลงสู่คลอง ทั้งนี้ ยังไม่มีกิจกรรมการก่อสร้างบริเวณใกล้แนวคลองใหญ่ (รูปที่ 2.7)	- ไม่พบปัญหา

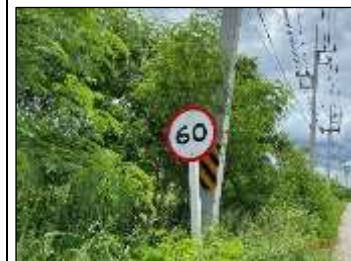
<p>รูปที่ 2.13 บ้ายจำกัดความเร็วบนถนนสายหลัก ไม่เกิน 60 กม./ชม.</p>

- จำกัดความเร็วของรถบรรทุกวัสดุก่อสร้างบนถนนสายหลักไม่เกิน 60 กิโลเมตร/ชั่วโมง และเมื่อเข้าเขตชุมชนไม่เกิน 30 กิโลเมตร/ชั่วโมง	- โครงการได้กำชับบริษัทผู้รับเหมาจำกัดความเร็วของรถบรรทุกวัสดุก่อสร้างบนถนนสายหลักไม่เกิน 60 กิโลเมตร/ชั่วโมง และเมื่อเข้าเขตชุมชนไม่เกิน 30 กิโลเมตร/ชั่วโมง (รูปที่ 2.13)	- ไม่พบปัญหา

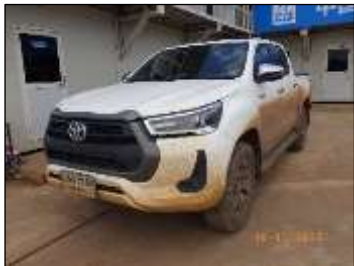
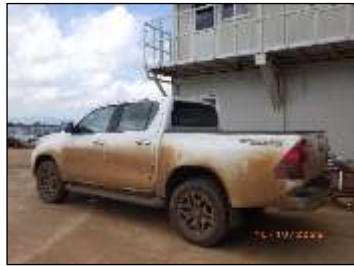
<p>รูปที่ 2.22 รถฉุกเฉิน</p>

- ผู้รับเหมาจะต้องจัดเตรียมอุปกรณ์ปฐมพยาบาลเบื้องต้น รวมทั้งรถฉุกเฉินจำนวน 1 คันไว้ประจำพื้นที่สำหรับเคลื่อนย้ายผู้ได้รับบาดเจ็บไปส่งยังโรงพยาบาลใกล้เคียงให้พร้อมตลอดเวลา	- บริษัทผู้รับเหมา มีการจัดเตรียมอุปกรณ์ปฐมพยาบาลเบื้องต้น รวมทั้งรถฉุกเฉินจำนวน 1 คันไว้ประจำพื้นที่สำหรับเคลื่อนย้ายผู้ได้รับบาดเจ็บไปส่งยังโรงพยาบาลใกล้เคียงให้พร้อมตลอดเวลา(รูปที่ 2.22) ทั้งนี้ ในช่วงเดือน ก.ค.-ธ.ค. 68 ไม่พบอุบัติเหตุเกิดขึ้นแต่อย่างใด (ภาคผนวกที่ 11)	- ไม่พบปัญหา

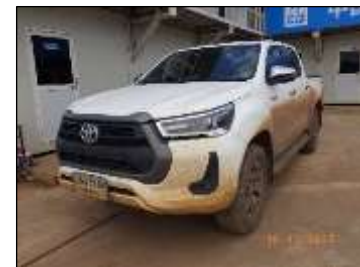
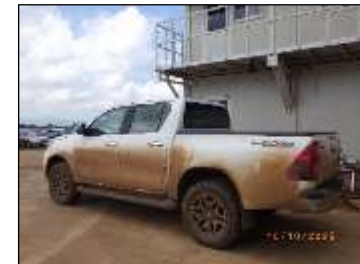
<p>รูปที่ 2.22 รถฉุกเฉิน</p>

ผลกระทบสิ่งแวดล้อม	มาตรการป้องกันและแก้ไขผลกระทบสิ่งแวดล้อม	รายละเอียดการปฏิบัติจริง	ปัญหาและแนวทางแก้ไข	อ้างอิง
10. สาธารณสุข (ต่อ)	- จัดให้มีโรงพยาบาลพร้อมจัดเตรียมอุปกรณ์ปฐมพยาบาลตามที่กฎหมายกำหนดในพื้นที่ก่อสร้าง	- บริษัทผู้รับเหมามีการจัดเตรียมอุปกรณ์ปฐมพยาบาลเบื้องต้น รวมทั้งรถฉุกเฉินจำนวน 1 คันไว้ประจำพื้นที่สำหรับเคลื่อนย้ายผู้ได้รับบาดเจ็บไปส่งยังโรงพยาบาลใกล้เคียงให้พร้อมตลอดเวลา (รูปที่ 2.22) ทั้งนี้ ในช่วงเดือน ก.ค.-ธ.ค. 68 ไม่พบอุบัติเหตุเกิดขึ้นแต่อย่างใด (ภาคผนวกที่ 11)	- ไม่พบปัญหา

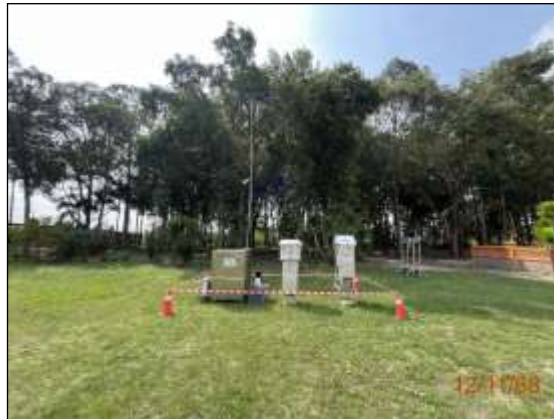
บริเวณ วัดสิงห์ทองพรหมवास (A1)

รูปที่ 3.1 การเก็บตัวอย่างคุณภาพอากาศในบรรยากาศ

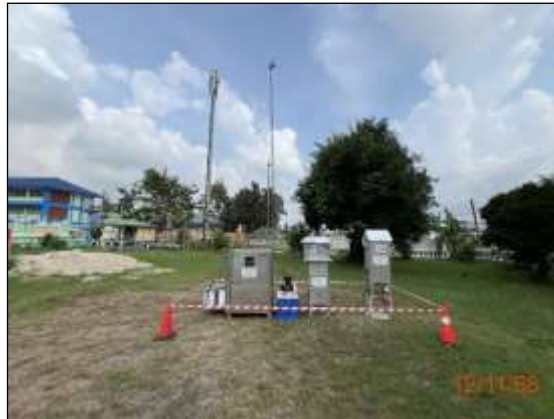
บริเวณ วัดอ่างเวียน (A4)

รูปที่ 3.1 การเก็บตัวอย่างคุณภาพอากาศในบรรยากาศ (ต่อ)

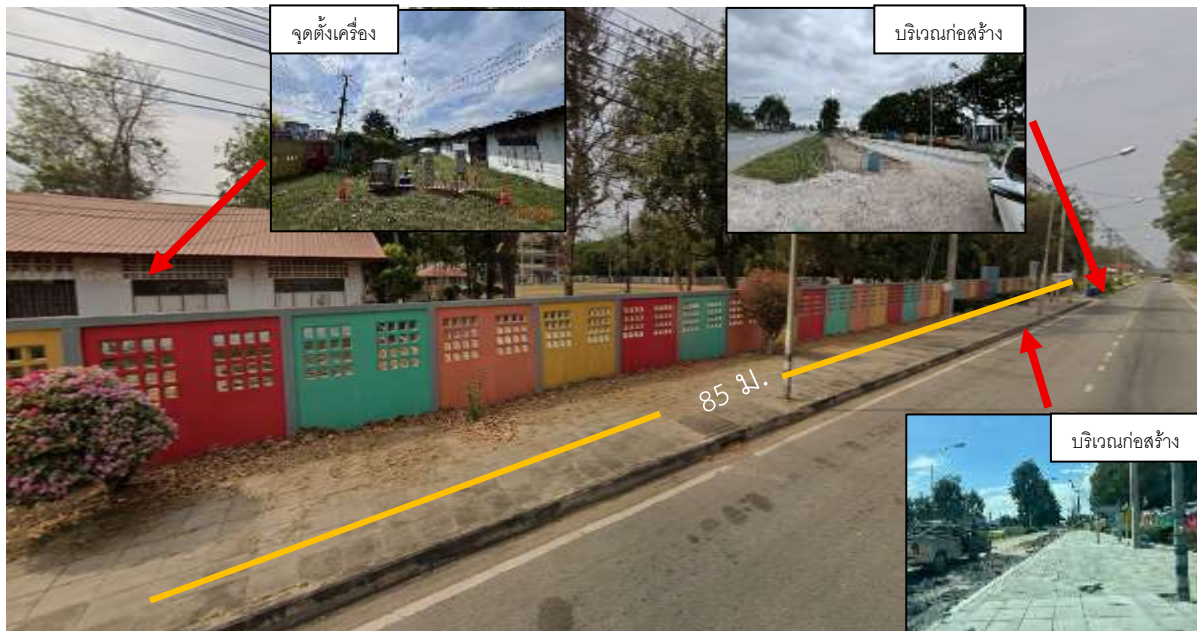
เมื่อเปรียบเทียบกับผลการตรวจวัดครั้งที่ผ่านมา

- บริเวณวัดสิงห์ทองพรหมาวาส (A1) พบว่า ผลการตรวจวัดค่า TSP และ NO₂ มีค่าเพิ่มขึ้น ส่วนค่า PM₁₀, SO₂ (เฉลี่ย 1 ชม.) และ SO₂ (เฉลี่ย 24 ชม.) มีค่าลดลงจากครั้งที่ผ่านมา ทั้งนี้ ยังคงมีค่าอยู่ในเกณฑ์มาตรฐานกำหนด
- บริเวณวัดเขาถ้ำวิจิตรธรรมาราม (A2) พบว่า ผลการตรวจวัดค่า TSP, SO₂ (เฉลี่ย 1 ชม.) และ SO₂ (เฉลี่ย 24 ชม.) มีค่าเพิ่มขึ้น ส่วนค่า NO₂ มีค่าลดลง และค่า PM₁₀ มีค่าไม่เปลี่ยนแปลงจากครั้งที่ผ่านมา ทั้งนี้ ยังคงมีค่าอยู่ในเกณฑ์มาตรฐานกำหนด
- บริเวณโรงเรียนบ้านเนินโมก (A3) พบว่า ผลการตรวจวัดค่า TSP, PM₁₀, SO₂ (เฉลี่ย 24 ชม.) และ NO₂ มีค่าลดลง ส่วนค่า SO₂ (เฉลี่ย 1 ชม.) มีค่าเพิ่มขึ้นจากครั้งที่ผ่านมา ทั้งนี้ ยังคงมีค่าอยู่ในเกณฑ์มาตรฐานกำหนด
- บริเวณวัดอ่างเวียน (A4) พบว่า ผลการตรวจวัดค่า TSP, PM₁₀ และ NO₂ มีค่าเพิ่มขึ้น ส่วนค่า SO₂ (เฉลี่ย 1 ชม.) และ SO₂ (เฉลี่ย 24 ชม.) มีค่าลดลงจากครั้งที่ผ่านมา ทั้งนี้ ยังคงมีค่าอยู่ในเกณฑ์มาตรฐานกำหนด

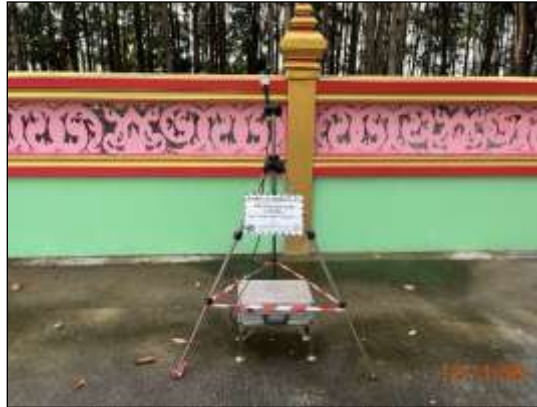
บริเวณ วัดสิงห์ทองพรหมมาวาส (N1)

รูปที่ 3.2 การตรวจวัดระดับเสียงโดยทั่วไป

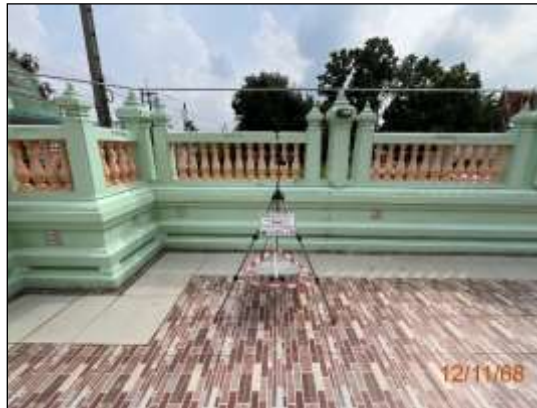
บริเวณ วัดอ่างเหียน (N4)

รูปที่ 3.2 การตรวจวัดระดับเสียงโดยทั่วไป (ต่อ)

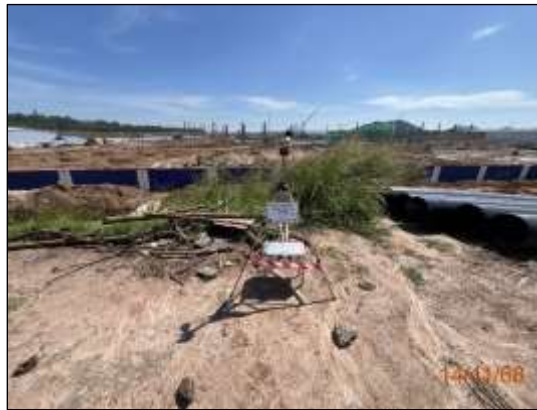
รูปที่ 3.3 ตรวจวัดระดับเสียงจากกิจกรรมก่อสร้างจากการใช้เครื่องจักรประเภทต่างๆ

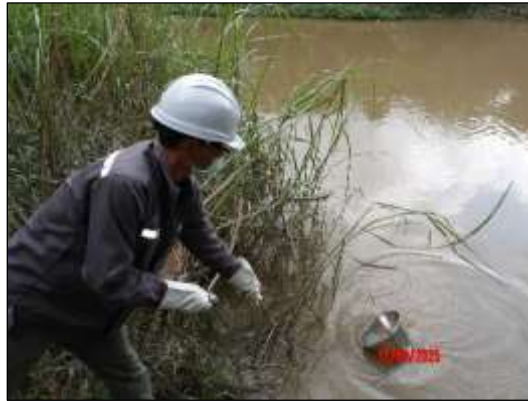
บริเวณ คลองใหญ่ก่อนไหลผ่านพื้นที่โครงการ
ก่อนจุดระบายน้ำทิ้งของโครงการระยะห่าง 1,000 เมตร (SW1)

รูปที่ 3.4 การเก็บตัวอย่างตัวอย่างแหล่งน้ำผิวดิน

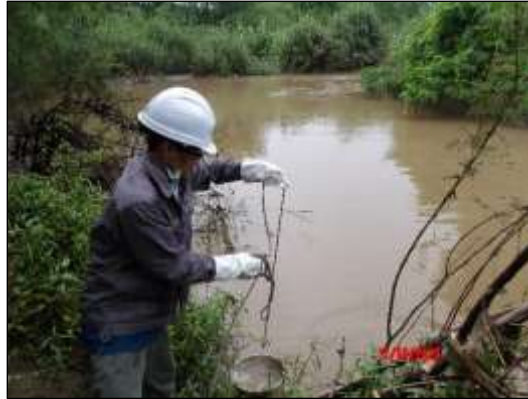
บริเวณ คลองใหญ่บริเวณท้ายจุดระบายน้ำทิ้งจากโครงการ ระยะห่าง 500 เมตร (SW4)

รูปที่ 3.4 การเก็บตัวอย่างตัวอย่างแหล่งน้ำผิวดิน (ต่อ)

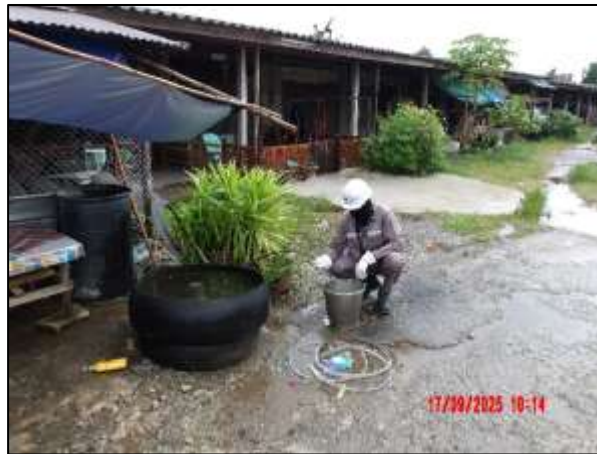
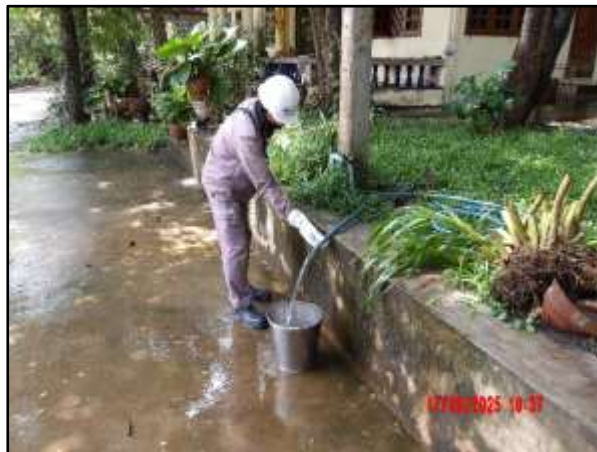
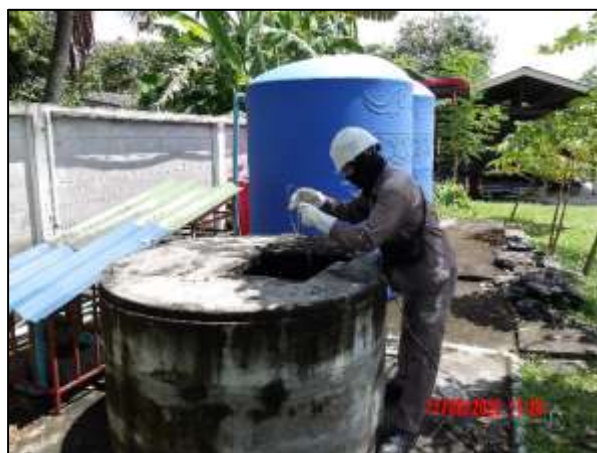
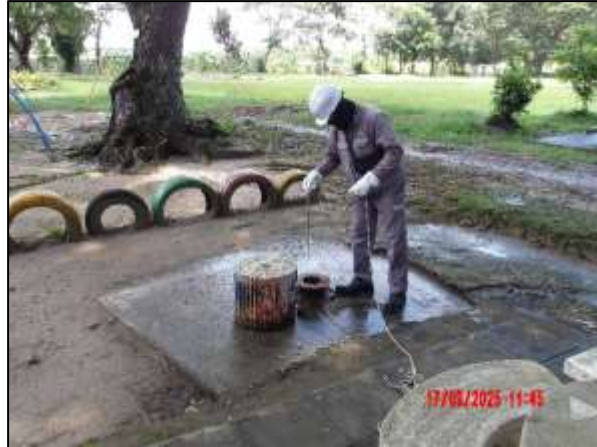
รูปที่ 3.5 การเก็บตัวอย่างตัวอย่างแหล่งน้ำใต้ดิน

บริเวณ บ้านเขาไผ่ (GW1)

บริเวณ วัดเขาถ้ำวิจิตรธรรมาราม (GW2)

บริเวณ สถานีอนามัยบ้านอ่างเวียน (GW3)

บริเวณ โรงเรียนบ้านบึงกระโดน (GW4)

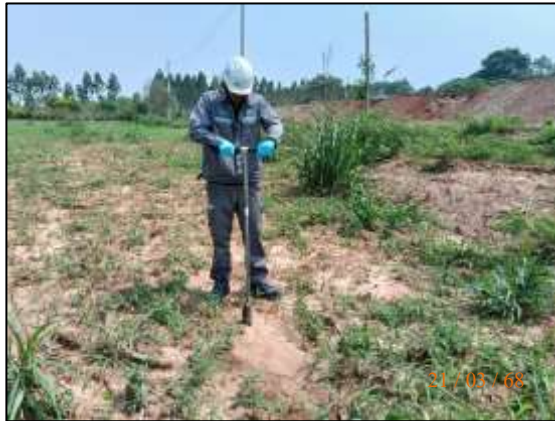
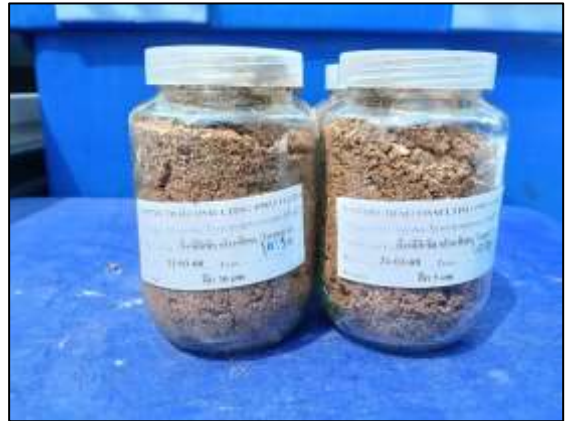
บริเวณ พื้นที่สีเขียวด้านทิศตะวันออก (S1)

รูปที่ 3.6 การเก็บตัวอย่างวิเคราะห์คุณภาพดิน

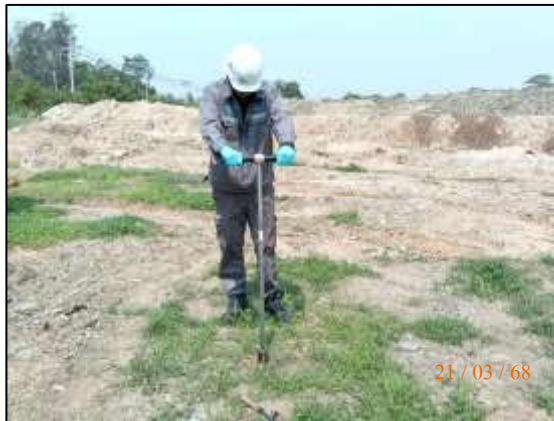
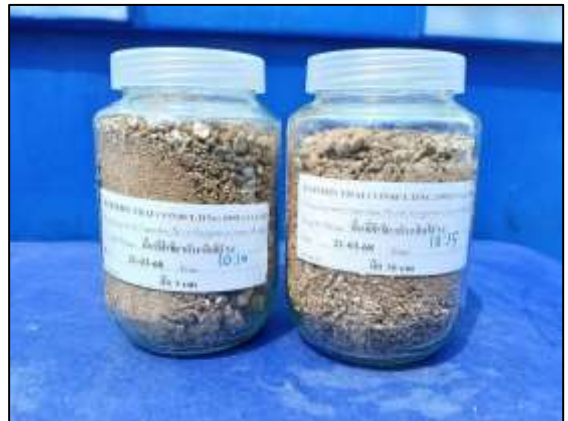
บริเวณ พื้นที่สีเขียวด้านทิศใต้ (S4)

รูปที่ 3.6 การเก็บตัวอย่างวิเคราะห์คุณภาพดิน (ต่อ)

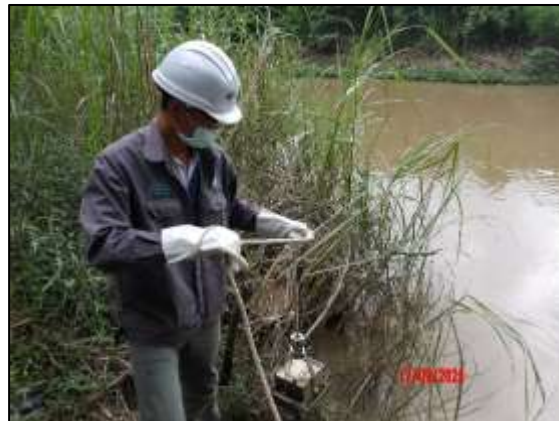
บริเวณคลองใหญ่ก่อนไหลผ่านพื้นที่โครงการ
ก่อนจุดระบายน้ำทิ้งของโครงการระยะห่าง 1,000 เมตร (SD1)

รูปที่ 3.7 การเก็บตัวอย่างตัวอย่างโลหะหนักตะกอนดิน

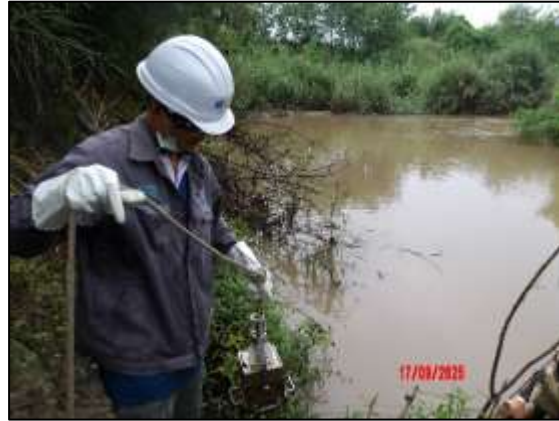
บริเวณ คลองใหญ่บริเวณท้ายจุดระบายน้ำทิ้งจากโครงการ ระยะห่าง 500 เมตร (SD4)

รูปที่ 3.7 การเก็บตัวอย่างตัวอย่างโลหะหนักตะกอนดิน (ต่อ)

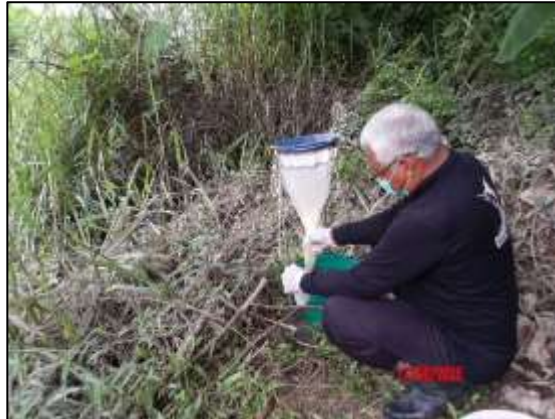
บริเวณคลองใหญ่ก่อนไหลผ่านพื้นที่โครงการ
ก่อนจุดระบายน้ำทิ้งของโครงการระยะห่าง 1,000 เมตร (Bio1)

รูปที่ 3.8 การเก็บตัวอย่างชีวภาพทางน้ำ

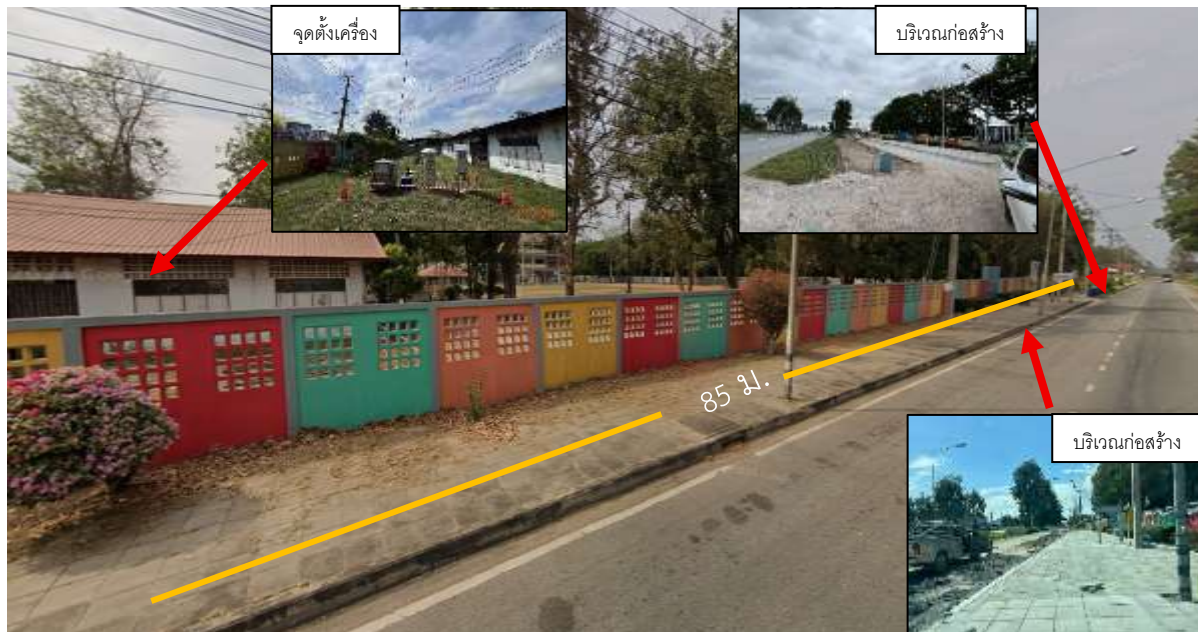
จากผลการตรวจวัดพบว่า บริเวณโรงเรียนบ้านเนินโมก (A3) ค่า TSP และ PM₁₀ มีค่าค่อนข้างสูง เนื่องจากบริเวณใกล้เคียงจุดตรวจวัด มีการก่อสร้างถนน และสะพานลอยบริเวณหน้าโรงเรียน จึงทำให้ค่าดังกล่าวสูงขึ้นได้ แต่ยังคงมีค่าอยู่ในเกณฑ์มาตรฐานกำหนด

เมื่อเปรียบเทียบกับผลการตรวจวัดครั้งที่ผ่านมา

- บริเวณวัดสิงห์ทองพรหมวาส (A1) พบว่า ผลการตรวจวัดค่า TSP และ NO_2 มีค่าเพิ่มขึ้น ส่วนค่า PM_{10} , SO_2 (เฉลี่ย 1 ชม.) และ SO_2 (เฉลี่ย 24 ชม.) มีค่าลดลงจากครั้งที่ผ่านมา ทั้งนี้ ยังคงมีค่าอยู่ในเกณฑ์มาตรฐานกำหนด
- บริเวณวัดเขาถ้ำวิจิตรธรรมาราม (A2) พบว่า ผลการตรวจวัดค่า TSP, SO_2 (เฉลี่ย 1 ชม.) และ SO_2 (เฉลี่ย 24 ชม.) มีค่าเพิ่มขึ้น ส่วนค่า NO_2 มีค่าลดลง และค่า PM_{10} มีค่าไม่เปลี่ยนแปลงจากครั้งที่ผ่านมา ทั้งนี้ ยังคงมีค่าอยู่ในเกณฑ์มาตรฐานกำหนด
- บริเวณโรงเรียนบ้านเนินโมก (A3) พบว่า ผลการตรวจวัดค่า TSP, PM_{10} , SO_2 (เฉลี่ย 24 ชม.) และ NO_2 มีค่าลดลง ส่วนค่า SO_2 (เฉลี่ย 1 ชม.) มีค่าเพิ่มขึ้นจากครั้งที่ผ่านมา ทั้งนี้ ยังคงมีค่าอยู่ในเกณฑ์มาตรฐานกำหนด
- บริเวณวัดอ่างเวียง (A4) พบว่า ผลการตรวจวัดค่า TSP, PM_{10} และ NO_2 มีค่าเพิ่มขึ้น ส่วนค่า SO_2 (เฉลี่ย 1 ชม.) และ SO_2 (เฉลี่ย 24 ชม.) มีค่าลดลงจากครั้งที่ผ่านมา ทั้งนี้ ยังคงมีค่าอยู่ในเกณฑ์มาตรฐานกำหนด
