มาตรการป้องกันและแก้ไขผลกระทบสิ่งแวดล้อม

โครงการประจักษ์บายน้ำแม่น้ำตรัง จังหวัดตรัง มีมาตรการป้องกันและแก้ไขผลกระทบสิ่งแวดล้อม ทั้งในระยะก่อสร้าง และระยะดำเนินการ รายละเอียดในภาคผนวก ก. สำหรับมาตรการฯ ในระยะก่อสร้าง มีดังต่อไปนี้

ตารางที่ 2-1 ผลการปฏิบัติตามมาตรการป้องกันและแก้ไขผลกระทบสิ่งแวดล้อม โครงการประตุน้ำแม่ไม้ต้ง จังหวัดตรัง ระยะก่อสร้าง  
ระหว่างเดือนกรกฎาคม - ธันวาคม 2568

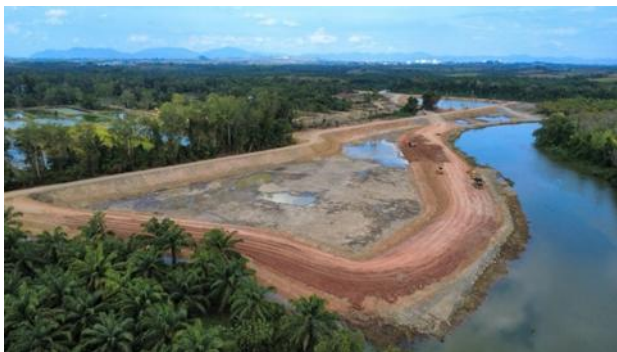
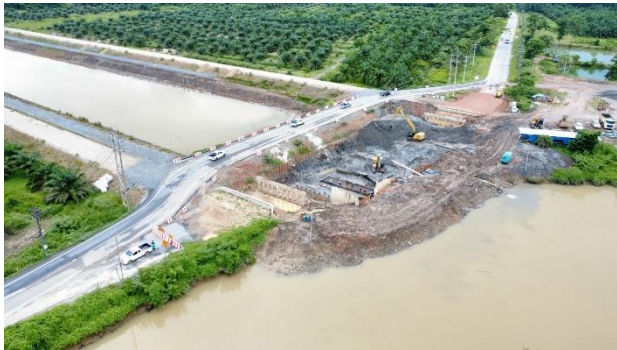
| มาตรการป้องกันและแก้ไขผลกระทบสิ่งแวดล้อม | ผลการปฏิบัติตามมาตรการป้องกันและแก้ไขผลกระทบสิ่งแวดล้อม | ภาพประกอบ/เอกสารอ้างอิง |
|---|---|---|
| <p>1. ทรัพยากรทางกายภาพ</p> <p>1.1 สภาพภูมิประเทศ</p> <p>- การดำเนินกิจกรรมการก่อสร้างทั้งหมด จะต้องดำเนินการเฉพาะในพื้นที่ก่อสร้างของโครงการ</p> | <p>จำกัดพื้นที่ดำเนินการเฉพาะบริเวณที่มีกิจกรรมการก่อสร้างดังนี้</p> <ol style="list-style-type: none"> <li>1) งานขุดช่องลัดที่ 1</li> <li>2) งานขุดบ่อพักน้ำทดแทนของศูนย์วิจัยและพัฒนาการเพาะเลี้ยงสัตว์น้ำจืดตรัง</li> <li>3) งานก่อสร้างสะพานคลองช่องลัดที่ 2</li> <li>4) งานขุดขยายปรับปรุงคลองช่องลัดที่ 3</li> </ol> | <p>ภาพที่ 2-1 งานขุดช่องลัดที่ 1 และบ่อพักน้ำทดแทนของศูนย์วิจัยและพัฒนาการเพาะเลี้ยงสัตว์น้ำจืดตรัง</p> <p>ภาพที่ 2-2 งานสะพานข้ามคลองช่องลัดที่ 2</p> |

| มาตรการป้องกันและแก้ไขผลกระทบสิ่งแวดล้อม | ผลการปฏิบัติตามมาตรการป้องกันและแก้ไขผลกระทบสิ่งแวดล้อม | ภาพประกอบ/เอกสารอ้างอิง |
|---|---|---|
| - จำกัดการเปิดพื้นที่ เพื่อป้องกันพื้นที่ที่ไม่เกี่ยวข้องได้รับผลกระทบด้านการรบกวนดินจากกิจกรรมการก่อสร้าง | ปฏิบัติตามมาตรการป้องกันและแก้ไขผลกระทบด้านสภาพภูมิประเทศ และด้านทรัพยากรดิน | อ้างอิงภาพที่ 2-1 ภาพที่ 2-2 ภาพที่ 2-3 และภาพที่ 2-7 |
| - ก่อสร้างทางระบายน้ำฝน น้ำเสีย คันดิน คูหรือบ่อดักตะกอนในบริเวณพื้นที่ก่อสร้าง และพื้นที่กองพักดินชั่วคราว เพื่อดักเศษวัสดุหิน ตะกอน และอื่น ๆ จากกิจกรรมการก่อสร้างไม่ให้ถูกชะล้างลงสู่แม่น้ำตรัง | ปฏิบัติตามมาตรการป้องกันและแก้ไขผลกระทบด้านสภาพภูมิประเทศ และด้านทรัพยากรดิน | อ้างอิงภาพที่ 2-1 ภาพที่ 2-2 ภาพที่ 2-3 และภาพที่ 2-7 |

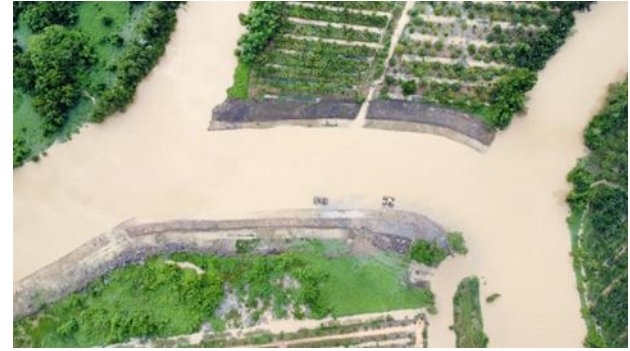
| มาตรการป้องกันและแก้ไขผลกระทบสิ่งแวดล้อม | ผลการปฏิบัติตามมาตรการป้องกันและแก้ไขผลกระทบสิ่งแวดล้อม | ภาพประกอบ/เอกสารอ้างอิง |
|---|---|---|
| | | <p><b>ภาพที่ 2-3</b> งานขุดขยายปรับปรุงคลองช่องลัดที่ 3</p> |

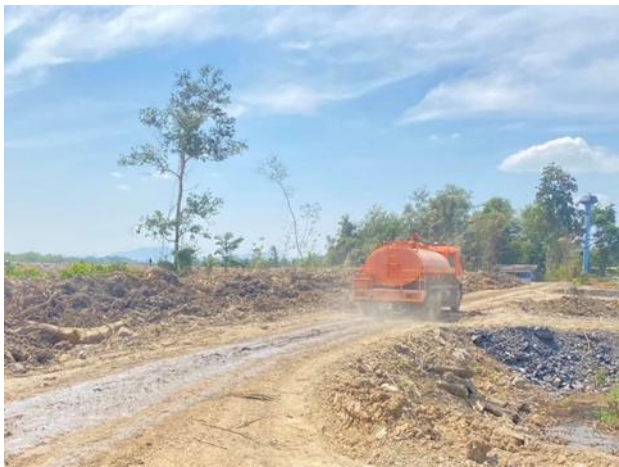
| มาตรการป้องกันและแก้ไขผลกระทบสิ่งแวดล้อม | ผลการปฏิบัติตามมาตรการป้องกันและแก้ไขผลกระทบสิ่งแวดล้อม | ภาพประกอบ/เอกสารอ้างอิง |
|---|---|---|
| <b>1.3 คุณภาพอากาศ</b><br>- จัดให้มีรถน้ำประจำในพื้นที่ก่อสร้างและฉีดพรมน้ำในบริเวณพื้นที่ก่อสร้าง และพื้นที่ถนนลูกรังทางเข้า - ออกพื้นที่ก่อสร้างโครงการ อย่างน้อยวันละ 2 ครั้ง | จัดให้มีเครื่องสูบน้ำและรถบรรทุกน้ำ โดยสูบน้ำจากแม่บ้านน้ำตึงใส่รถบรรทุกขึ้นมาสาดพรมบริเวณพื้นที่ก่อสร้าง และพื้นที่ถนนลูกรังที่เป็นเส้นทางขนส่ง | <p>ภาพที่ 2-4 บริเวณพื้นที่ก่อสร้าง และพื้นที่ถนนลูกรัง</p> |

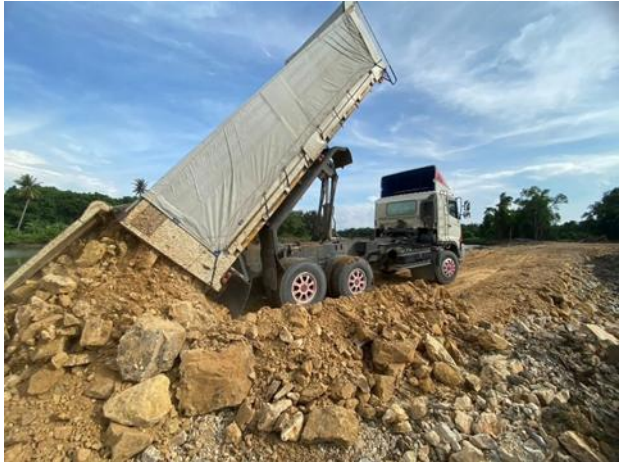
| มาตรการป้องกันและแก้ไขผลกระทบสิ่งแวดล้อม | ผลการปฏิบัติตามมาตรการป้องกันและแก้ไขผลกระทบสิ่งแวดล้อม | ภาพประกอบ/เอกสารอ้างอิง |
|---|---|---|
| - ปิดคลุมรถบรรทุกที่ใช้ขนส่งวัสดุก่อสร้างทุกคัน และทุกครั้งที่มีการขนส่ง เพื่อป้องกันการตกหล่นของวัสดุก่อสร้างและการฟุ้งกระจายของฝุ่นละออง | จัดให้มีผ้าใบปิดคลุมหลังรถขนส่งวัสดุ/อุปกรณ์ ทุกคันอย่างมิดชิดเพื่อป้องกันการตกหล่นของวัสดุ ก่อสร้างและการฟุ้งกระจายของฝุ่นละออง | <p>ภาพที่ 2-5 ผ้าใบปิดคลุมรถบรรทุก</p> |

| มาตรการป้องกันและแก้ไขผลกระทบสิ่งแวดล้อม | ผลการปฏิบัติตามมาตรการป้องกันและแก้ไขผลกระทบสิ่งแวดล้อม | ภาพประกอบ/เอกสารอ้างอิง |
|---|---|---|
| <p>- จัดให้มีผ้าใบปิดคลุมหลังรถขนส่งวัสดุ/อุปกรณ์ทุกคันอย่างมิดชิดเพื่อป้องกันมิให้อุปกรณ์ก่อสร้างและวัสดุอื่น ๆ ได้แก่ ดิน หิน และทราย ร่วงหล่นสู่พื้นผิวจราจร</p> | <p>จัดให้มีผ้าใบปิดคลุมหลังรถขนส่งวัสดุ/อุปกรณ์ทุกคันอย่างมิดชิด</p> | <p>อ้างอิงภาพที่ 2-5</p> |

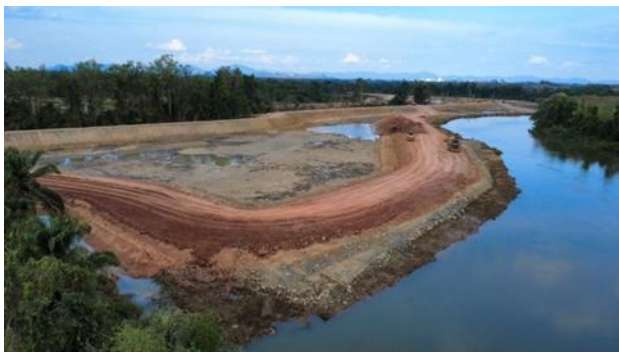
| มาตรการป้องกันและแก้ไขผลกระทบสิ่งแวดล้อม | ผลการปฏิบัติตามมาตรการป้องกันและแก้ไขผลกระทบสิ่งแวดล้อม | ภาพประกอบ/เอกสารอ้างอิง |
|---|---|---|
| <b>1.4 ทรัพยากรดิน</b><br>- บริเวณที่มีโอกาสเกิดการชะล้างพังทลายของดิน หรือบริเวณกองดินที่เกิดการชะล้าง ต้องดำเนินการจัดการให้มีคันดิน รางระบายน้ำ และบ่อตกตะกอน | กิจกรรมการขุดช่องลัดที่ 1 ช่องลัดที่ 3 และการขุดบ่อพักน้ำทดแทนของศูนย์วิจัยและพัฒนาการเพาะเลี้ยงสัตว์น้ำจืดตรัง ดำเนินการอย่างระมัดระวัง โดยการทำคันดินเป็นแนวนรอบพื้นที่ที่ดำเนินการขุดงานดิน เพื่อป้องกันการชะล้างพังทลายของดิน | <p>ภาพที่ 2-6 คันดินป้องกันการชะล้างพังทลายของดิน</p> |

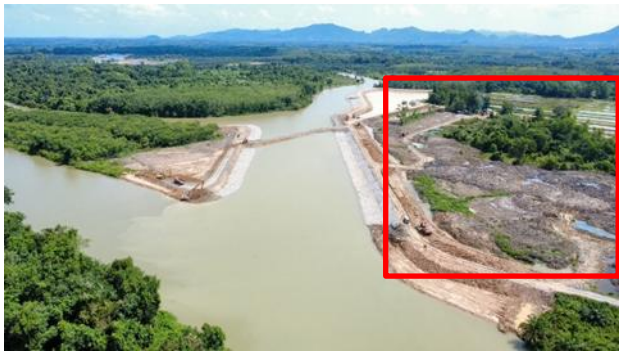
| มาตรการป้องกันและแก้ไขผลกระทบสิ่งแวดล้อม | ผลการปฏิบัติตามมาตรการป้องกันและแก้ไขผลกระทบสิ่งแวดล้อม | ภาพประกอบ/เอกสารอ้างอิง |
|---|---|---|
| - จำกัดพื้นที่ในการก่อสร้างและพื้นที่กองดินจากการขุดคลองในพื้นที่ที่เหมาะสม เพื่อให้ดินถูกรบกวนน้อยที่สุด โดยจัดเตรียมให้มีพื้นที่กองดินชั่วคราวอยู่ใกล้บริเวณที่ขุดดิน 2 จุด | จำกัดพื้นที่ก่อสร้างสะพาน งานขุดช่องลัดและจัดเตรียมพื้นที่กองดินอย่างเหมาะสม | <br>ภาพที่ 2-7 การจัดการพื้นที่กองดินอย่างเหมาะสม |

| มาตรการป้องกันและแก้ไขผลกระทบสิ่งแวดล้อม | ผลการปฏิบัติตามมาตรการป้องกันและแก้ไขผลกระทบสิ่งแวดล้อม | ภาพประกอบ/เอกสารอ้างอิง |
|---|---|---|
| - ดินที่สามารถนำกลับมาใช้ในการก่อสร้างได้จะนำมาใช้ในการปรับถมพื้นที่ การทำคันดิน ทำนบดิน และเมื่อเหลือจากการถมโครงสร้างจะนำดินไปถมที่สาธารณะหรือมอบให้หน่วยงานของรัฐที่ขอ จากนั้น มูลดินที่เหลือจะนำไปประมูลขายต่อไป | - ดินที่ได้จากการขุดช่องลัดที่ 1 และขุดบ่อพักน้ำทดแทนของศูนย์วิจัยและพัฒนาการเพาะเลี้ยงสัตว์น้ำจืดตรัง นำมาถมเป็นคันดิน และปรับถมพื้นที่บริเวณใกล้เคียงให้สามารถใช้ประโยชน์ต่อไป<br>- ส่วนมูลดินที่เหลือจะนำไปประมูลขายตามระเบียบต่อไป | อ้างอิงภาพที่ 2-7 |

| มาตรการป้องกันและแก้ไขผลกระทบสิ่งแวดล้อม | ผลการปฏิบัติตามมาตรการป้องกันและแก้ไขผลกระทบสิ่งแวดล้อม | ภาพประกอบ/เอกสารอ้างอิง |
|---|---|---|
| - วางแผนนำดินบริเวณที่ขุดตกเป็นร่องน้ำมาถมในบริเวณข้างเคียงที่ใช้ในการก่อสร้าง และการปรับพื้นที่เพื่อลดระยะทางขนส่งดินที่ขุดตกไปทิ้งในระยะไกล ๆ | ดินที่ได้จากการขุดช่องลัดที่ 1 และขุดบ่อพักน้ำทดแทนของศูนย์วิจัยและพัฒนาการเพาะเลี้ยงสัตว์น้ำจืดตรัง นำมาถมเป็นคันดิน และปรับถมพื้นที่บริเวณใกล้เคียงให้สามารถใช้ประโยชน์ต่อไปเพื่อลดระยะทางขนส่งดินที่ขุดตกไปทิ้งในระยะไกล ๆ | อ้างถึงภาพที่ 2-7 |

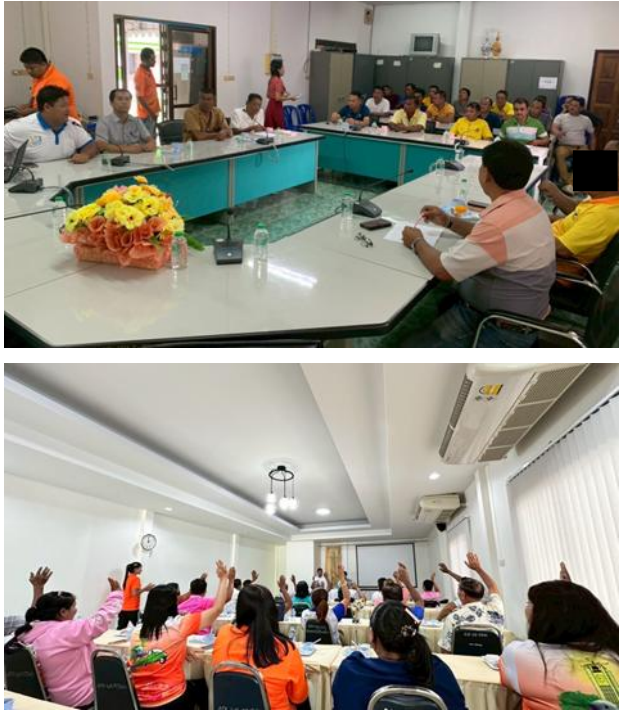
| มาตรการป้องกันและแก้ไขผลกระทบสิ่งแวดล้อม | ผลการปฏิบัติตามมาตรการป้องกันและแก้ไขผลกระทบสิ่งแวดล้อม | ภาพประกอบ/เอกสารอ้างอิง |
|---|---|---|
| <p>- ต้องประชาสัมพันธ์หรือแจ้งผู้นำชุมชนและประชาชนที่พักอาศัยอยู่ใกล้กับพื้นที่ก่อสร้างโครงการทราบ ก่อนดำเนินการกิจกรรมการก่อสร้างที่มีเสียงดังรบกวนหรือมีความสั่นสะเทือนเกิดขึ้น โดยเฉพาะการตอก การเจาะ เพื่อลดการรบกวนชุมชนดังกล่าว</p> | <p>สำนักงานก่อสร้างชลประทานขนาดใหญ่ที่ 16 ดำเนินการจัดประชุมชี้แจงผ่านผู้นำชุมชนและประชาสัมพันธ์ให้ประชาชนที่พักอาศัยอยู่ใกล้กับพื้นที่ก่อสร้างโครงการทราบก่อนดำเนินการกิจกรรมการก่อสร้าง</p> | <p>ภาพที่ 2-8 การประชาสัมพันธ์แผนการดำเนินงาน และรับฟังความคิดเห็น</p> |

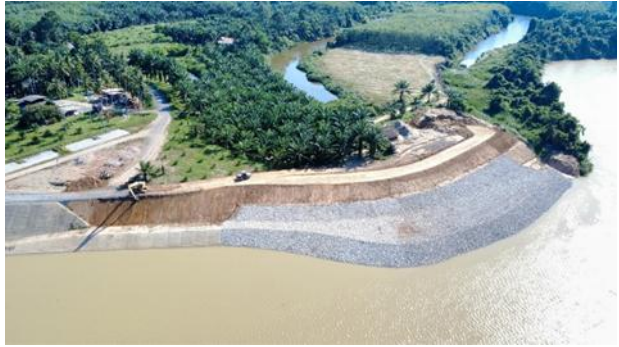
| มาตรการป้องกันและแก้ไขผลกระทบสิ่งแวดล้อม | ผลการปฏิบัติตามมาตรการป้องกันและแก้ไขผลกระทบสิ่งแวดล้อม | ภาพประกอบ/เอกสารอ้างอิง |
|---|---|---|
| - จัดพื้นที่เทกองวัสดุก่อสร้างในบริเวณพื้นที่ที่เหมาะสมและควบคุมได้ และในบริเวณที่มีความลาดเทมากให้พิจารณาทำกองวัสดุหินหรือหินเป็นชั้นบันไดเพื่อลดปัญหาการกัดเซาะ | กำหนดพื้นที่เทกองดินบริเวณที่เหมาะสมบริเวณพื้นที่ปฏิบัติงาน ทำเป็นคันดินเพื่อป้องกันการกัดเซาะ และดำเนินการทำคันป้องกันการกัดเซาะตลิ่งโดยใช้วัสดุหินหรือหินลักษณะลาดเทบริเวณปากคลองผันน้ำหนองตรุด - คลองช้าง | <br>ภาพที่ 2-9 งานป้องกันการกัดเซาะตลิ่งบริเวณปากคลองผันน้ำหนองตรุด - คลองช้าง |

| มาตรการป้องกันและแก้ไขผลกระทบสิ่งแวดล้อม | ผลการปฏิบัติตามมาตรการป้องกันและแก้ไขผลกระทบสิ่งแวดล้อม | ภาพประกอบ/เอกสารอ้างอิง |
|---|---|---|
| <p>- ขุดลอกและปรับแต่งบริเวณช่องลัด แนวปรับปรุงแม่น้ำตรังช่วงคอขวดท้ายคลองผืนน้ำหนองตรุด - คลองช้าง และตลิ่งริมน้ำที่มีโอกาสเกิดการกัดเซาะพังทลายของดิน</p> | <p>ดำเนินงานป้องกันการกัดเซาะตลิ่งบริเวณปากคลองผืนน้ำหนองตรุด - คลองช้าง</p> | <p>อ้างถึงภาพที่ 2-9</p> |

| มาตรการป้องกันและแก้ไขผลกระทบสิ่งแวดล้อม | ผลการปฏิบัติตามมาตรการป้องกันและแก้ไขผลกระทบสิ่งแวดล้อม | ภาพประกอบ/เอกสารอ้างอิง |
|---|---|---|
| - กำหนดปลูกชนิดพันธุ์ไม้ที่พบอยู่แล้วในพื้นที่โครงการ ได้แก่ มะเดื่อปล้อง ( <i>Ficus hispida</i> L.f) จิกน้ำ ( <i>Agrostistachys gaudichaudii</i> Baill. ex Mull. Arg.) ก้างปลา ( <i>Bridelia affinis</i> Craib) ไทร ( <i>Ficus benjamina</i> Linn.) หว้า ( <i>Syzygium cumini</i> (L.) Skeels) ข่อยน้ำ ( <i>Streblus taxoides</i> (Heynes) Kurz) และตะขบฝรั่ง ( <i>Muntingia calabura</i> L.) เป็นต้น โดยพันธุ์ไม้ที่เสนอดังกล่าว สามารถใช้เพื่อเป็นอาหารให้กับปลาและสัตว์ รวมทั้งป้องกันการกัดเซาะตลิ่ง | - ดำเนินการป้องกันการกัดเซาะตลิ่งบริเวณปากคลองผันน้ำ และบริเวณช่องลัดที่ 1 แล้วเสร็จ<br>- การปลูกพันธุ์ไม้เพื่อเป็นอาหารให้กับปลาและสัตว์ รวมทั้งป้องกันการกัดเซาะตลิ่ง ยังไม่อยู่ในช่วงต้องปฏิบัติ คาดว่าจะดำเนินการได้ในช่วงปีที่ 3 หรือปีสุดท้ายของระยะก่อสร้าง | อ้างถึงภาพที่ 2-9 |

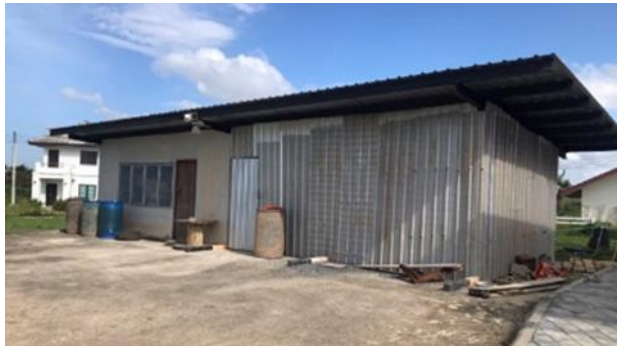
| มาตรการป้องกันและแก้ไขผลกระทบสิ่งแวดล้อม | ผลการปฏิบัติตามมาตรการป้องกันและแก้ไขผลกระทบสิ่งแวดล้อม | ภาพประกอบ/เอกสารอ้างอิง |
|---|---|---|
| - ทำหลังคาชั่วคราวหรือใช้ผ้าทึบคลุมกองวัสดุก่อสร้าง เพื่อป้องกันไม่ให้เศษวัสดุก่อสร้างไหลลงสู่ลำน้ำ | มีพื้นที่เก็บกองวัสดุและอาคารที่มีหลังคาบริเวณที่พักคนงานและสำนักงานโครงการระบบระบายน้ำแม่ น้ำต้ง กม.7 คลองผันน้ำ ปัจจุบันงานก่อสร้างส่วนใหญ่เกี่ยวข้องกับงานชุด ขนส่งดินเท่านั้น | <br>ภาพที่ 2-10 พื้นที่เก็บกองวัสดุบริเวณ กม.0 คลองผันน้ำ |

| มาตรการป้องกันและแก้ไขผลกระทบสิ่งแวดล้อม | ผลการปฏิบัติตามมาตรการป้องกันและแก้ไขผลกระทบสิ่งแวดล้อม | ภาพประกอบ/เอกสารอ้างอิง |
|---|---|---|
| - ดำเนินการออกแบบระบบป้องกันการรั่วไหลของน้ำมันลงสู่แหล่งน้ำในพื้นที่บำรุงรักษาเครื่องจักรกล | จัดให้มีจุดจอดยานพาหนะ และเครื่องจักรให้ห่างจากลำน้ำ ใกล้กับที่พัคนงาน | อ้างถึงภาพที่ 2-10 |

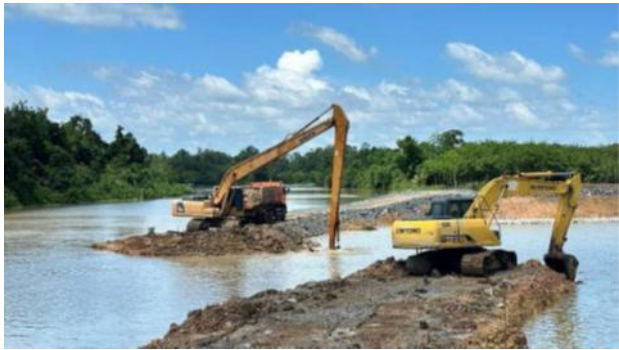
| มาตรการป้องกันและแก้ไขผลกระทบสิ่งแวดล้อม | ผลการปฏิบัติตามมาตรการป้องกันและแก้ไขผลกระทบสิ่งแวดล้อม | ภาพประกอบ/เอกสารอ้างอิง |
|---|---|---|
| - ควบคุมดูแลการกองดิน/วัสดุก่อสร้าง รวมทั้งดินตะกอนที่ได้จากขุดลอกให้อยู่ในสภาพที่เหมาะสมเพื่อป้องกันและลดการชะล้างลงสู่ลำน้ำ | ดำเนินการบดอัดดิน เทหินรองพื้นที่เป็นทางลำเลียงสำหรับปฏิบัติงาน โดยดำเนินการอย่างระมัดระวังในการควบคุมดูแลการขุดลอก ขนดินและกองดิน เพื่อป้องกันและลดการชะล้างลงสู่ลำน้ำ | <p><b>ภาพที่ 2-11</b> การขุดลอกอย่างระมัดระวัง เพื่อป้องกันและลดการชะล้างลงสู่ลำน้ำ</p> |

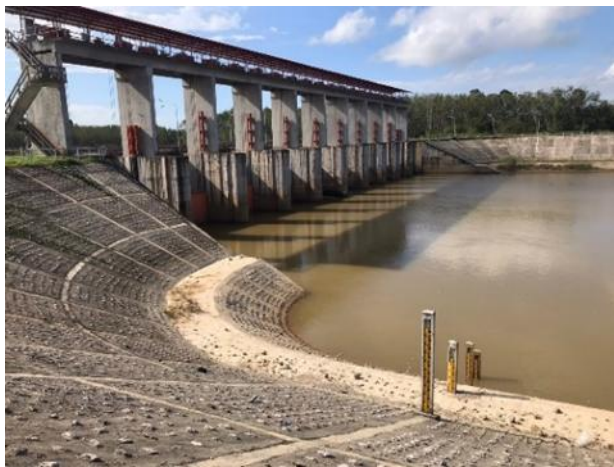
| มาตรการป้องกันและแก้ไขผลกระทบสิ่งแวดล้อม | ผลการปฏิบัติตามมาตรการป้องกันและแก้ไขผลกระทบสิ่งแวดล้อม | ภาพประกอบ/เอกสารอ้างอิง |
|---|---|---|
| <p>- ติดตั้งเสาวัดระดับน้ำและระบบ Telemetry ตามมาตรฐานของกรมชลประทาน จำนวน 3 แห่ง บริเวณด้านเหนือน้ำ ด้านท้ายน้ำ บริเวณจุดบรรจบ คลองผันน้ำหนองตรุด - คลองช้าง และบริเวณ จุดที่ตั้งประตูประบายน้ำ</p> | <p>ปัจจุบันการดำเนินการติดตั้งเสาวัดระดับน้ำแล้ว 2 แห่ง บริเวณประตูประบายน้ำด้านเหนือและด้านท้าย คลองผันน้ำหนองตรุด - คลองช้าง</p> | <p>ภาพที่ 2-12 เสาวัดระดับน้ำ ปากคลองผันน้ำ กม. 7</p> |

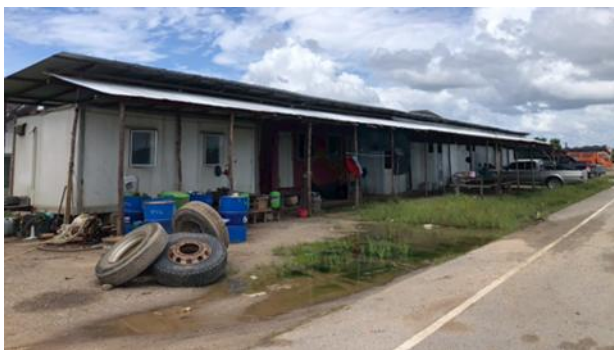
| มาตรการป้องกันและแก้ไขผลกระทบสิ่งแวดล้อม | ผลการปฏิบัติตามมาตรการป้องกันและแก้ไขผลกระทบสิ่งแวดล้อม | ภาพประกอบ/เอกสารอ้างอิง |
|---|---|---|
| <p><b>1.12 คุณภาพน้ำผิวดิน</b><br/>- การวางตำแหน่งที่พักของแรงงานในบริเวณ พื้นที่ก่อสร้าง ต้องกำหนดที่ตั้งให้อยู่ห่างจากแหล่งน้ำ ไม่น้อยกว่า 50 เมตร มีการก่อสร้างบ่อดักตะกอน เพื่อรองรับน้ำฝนและน้ำไหลบ่าหน้าดิน</p> | <p>ปัจจุบันที่พักคนงานอยู่ห่างจากจุดก่อสร้าง โดยจัดไว้ บริเวณใกล้สำนักงานโครงการระบบระบายน้ำแม่น้ำตรัง กม.0 คลองผันน้ำ</p> | <p>ภาพที่ 2-13 ที่พักคนงาน</p> |

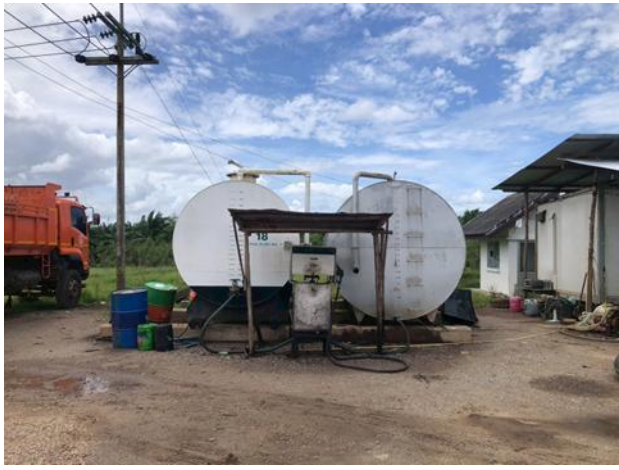
| มาตรการป้องกันและแก้ไขผลกระทบสิ่งแวดล้อม | ผลการปฏิบัติตามมาตรการป้องกันและแก้ไขผลกระทบสิ่งแวดล้อม | ภาพประกอบ/เอกสารอ้างอิง |
|---|---|---|
| - การเติมน้ำมันเครื่องจักรต่าง ๆ ต้องทำในพื้นที่เฉพาะที่เตรียมไว้ และระมัดระวังไม่ให้เกิดการปนเปื้อนออกมา และในส่วนของการใช้น้ำมันเครื่องที่ใช้แล้ว ซึ่งทำการเปลี่ยนถ่ายออกมา ให้จัดเก็บและกำจัดอย่างถูกวิธี | มีจุดเติมน้ำมันเครื่องยนต์ เครื่องจักรบริเวณที่พัคนงาน และระมัดระวังไม่ให้เกิดการปนเปื้อนของน้ำมัน | <p>ภาพที่ 2-14 จุดเติมน้ำมันเครื่องจักรต่าง ๆ</p> |

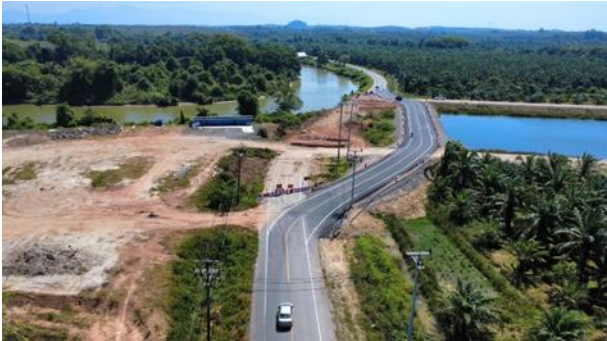
| มาตรการป้องกันและแก้ไขผลกระทบสิ่งแวดล้อม | ผลการปฏิบัติตามมาตรการป้องกันและแก้ไขผลกระทบสิ่งแวดล้อม | ภาพประกอบ/เอกสารอ้างอิง |
|---|---|---|
| <b>3.12 การคมนาคมขนส่ง</b><br><b>3.12.1 การคมนาคมทางบก</b><br>- ดำเนินการก่อสร้างทางเบี่ยงบนถนน ตง. ถ.1-0005 สายโคกยาง - ควนธานี บริเวณเขตก่อสร้างสะพานรถยนต์ของงานชุดช่องลัดที่ 2 (กม.0+589 ของช่องลัดที่ 2) เพื่อให้ผู้ใช้ทางสามารถสัญจรไปมาหากันได้ในช่วงการก่อสร้างสะพานรถยนต์ รวมทั้งประชาสัมพันธ์ให้ประชาชนผู้ใช้เส้นทางรับทราบล่วงหน้าก่อนการก่อสร้างทางเบี่ยง | ดำเนินการก่อสร้างทางเบี่ยงบนถนน ตง. ถ.1-0005 สายโคกยาง - ควนธานี แล้วเสร็จ โดยปัจจุบันอยู่ระหว่างการก่อสร้างสะพานรถยนต์ของงานชุดช่องลัดที่ 2 | <p>ภาพที่ 2-15 ทางเบี่ยงถนน บริเวณจุดก่อสร้างสะพานข้ามคลองช่องลัดที่ 2</p> |

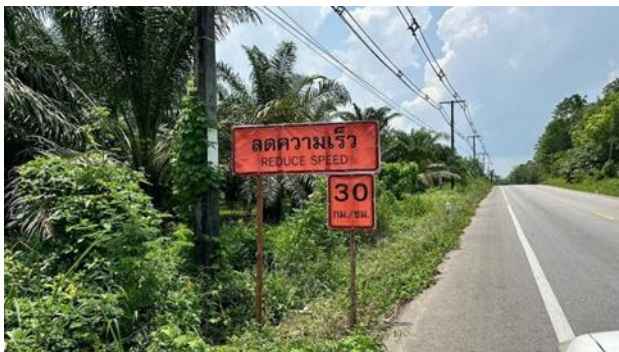
| มาตรการป้องกันและแก้ไขผลกระทบสิ่งแวดล้อม | ผลการปฏิบัติตามมาตรการป้องกันและแก้ไขผลกระทบสิ่งแวดล้อม | ภาพประกอบ/เอกสารอ้างอิง |
|---|---|---|
| <p>- ผู้รับเหมาก่อสร้างต้องควบคุมและจำกัดความเร็วของรถขนส่งวัสดุอุปกรณ์ก่อสร้างให้เป็นไปตามกฎหมายกำหนด และใช้ความเร็วไม่เกิน 30 กิโลเมตร/ชั่วโมง ในบริเวณพื้นที่ก่อสร้าง เพื่อความปลอดภัยและลดปัญหาด้านเสียง ฝุ่นละออง ความสั่นสะเทือน และความเดือดร้อนรำคาญ</p> | <p>ดำเนินการติดตั้งป้ายจำกัดความเร็ว บริเวณพื้นที่ก่อสร้าง ควบคุมรถบรรทุกใช้ความเร็วไม่เกิน 30 กิโลเมตร/ชั่วโมง บริเวณก่อนถึงทางแยกบนถนน ตง. ถ.1-0005 สายโคกยาง-ควนธานี บริเวณเขตก่อสร้างสะพานคลองช่องลัดที่ 2 ทั้ง 2 ฝั่ง</p> | <p>ภาพที่ 2-16 ป้ายจราจรจำกัดความเร็ว</p> |

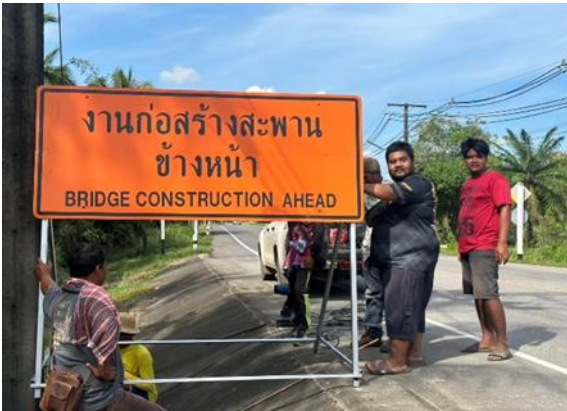
| มาตรการป้องกันและแก้ไขผลกระทบสิ่งแวดล้อม | ผลการปฏิบัติตามมาตรการป้องกันและแก้ไขผลกระทบสิ่งแวดล้อม | ภาพประกอบ/เอกสารอ้างอิง |
|---|---|---|
| - ควบคุมการจราจรโดยใช้ป้ายจราจรและเครื่องหมายจราจรที่แสดงความหมายอย่างชัดเจนและสามารถมองเห็นได้จากระยะไกลมากกว่า 200 - 300 เมตร | จัดให้มีป้ายจราจรและเครื่องหมายจราจรที่แสดงความหมายอย่างชัดเจนและสามารถมองเห็นได้จากระยะไกลมากกว่า 200 – 300 เมตร ทั้ง 2 ฝั่งก่อนถึงพื้นที่ก่อสร้าง | <p>ภาพที่ 2-17 ป้ายเตือนงานก่อสร้างสะพานข้างหน้า</p> |

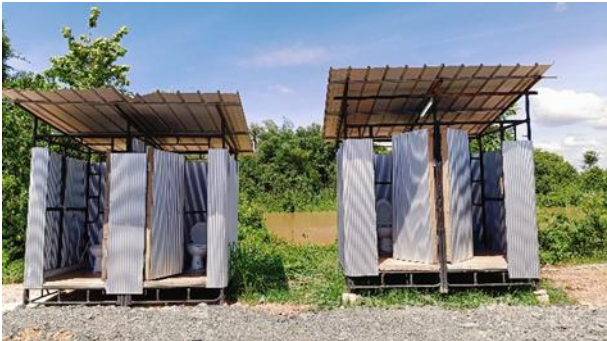
| มาตรการป้องกันและแก้ไขผลกระทบสิ่งแวดล้อม | ผลการปฏิบัติตามมาตรการป้องกันและแก้ไข<br>ผลกระทบสิ่งแวดล้อม | ภาพประกอบ/เอกสารอ้างอิง |
|---|---|---|
| - จัดสร้างห้องส้วม (ระบบบ่อเกรอะ บ่อซึม) ที่ถูก<br>สุลักษณะให้เพียงพอสำหรับคนงานอย่างพอเพียง<br>ในอัตราส่วน คนงาน 15 คนต่อห้องส้วม 1 ห้อง | จัดสร้างห้องส้วมชั่วคราวที่มีระบบบ่อเกรอะ บ่อซึม<br>จำนวน 2 ห้อง บริเวณพื้นที่ก่อสร้างช่องลัดที่ 2<br>ปัจจุบันดำเนินการก่อสร้างแล้วเสร็จ ดำเนินการรื้อ<br>ถอนแล้ว | <br>ภาพที่ 2-18 ห้องส้วมบริเวณพื้นที่งานชุดช่องลัดที่ 2 |
