### บทที่ 3

มาตรการติดตามตรวจสอบผลกระทบสิ่งแวดล้อม

โครงการประจักษ์บายน้ำแม่น้ำตรัง จังหวัดตรัง มีมาตรการติดตามตรวจสอบผลกระทบสิ่งแวดล้อม ทั้งในระยะก่อสร้าง และระยะดำเนินการ รายละเอียดในภาคผนวก ก สำหรับมาตรการฯ ในระยะก่อสร้าง มีดังต่อไปนี้

**ตารางที่ 3-1 ผลการปฏิบัติตามมาตรการติดตามตรวจสอบผลกระทบสิ่งแวดล้อม โครงการประติรูประบายน้ำแม่น้ำตรัง จังหวัดตรัง ระยะก่อสร้าง**  
ระหว่างเดือนกรกฎาคม - ธันวาคม 2568

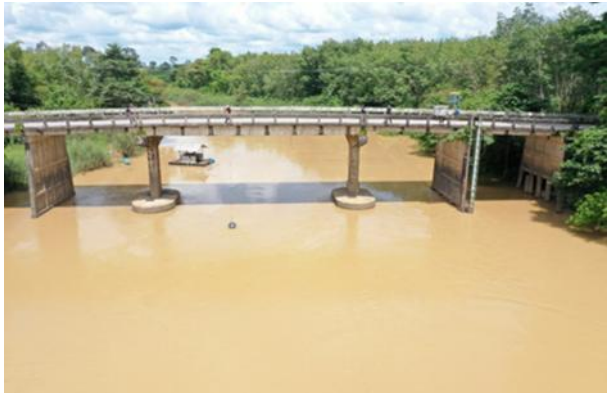
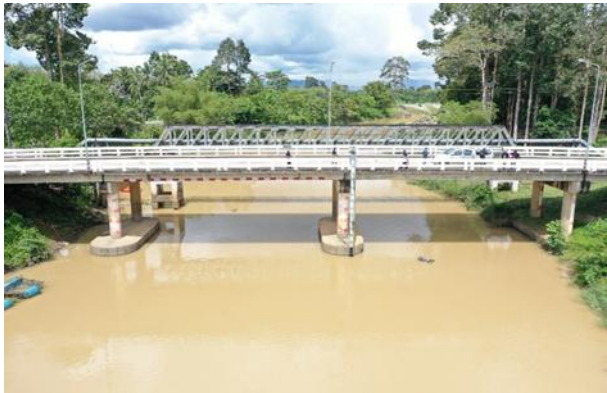
| มาตรการติดตามตรวจสอบผลกระทบสิ่งแวดล้อม | ผลการปฏิบัติตามมาตรการติดตามตรวจสอบผลกระทบสิ่งแวดล้อม | ภาพประกอบ/เอกสารอ้างอิง |
|---|---|---|
| <p><b>1.9 ตะกอน</b><br/><u>วิธีดำเนินการ :</u></p> <p>1. ติดตามตรวจสอบผู้ดำเนินงานในการปรับปรุงแก้ไขปัญหาการกัดเซาะผิวดินบริเวณพื้นที่ก่อสร้าง ห้วยงาน บ่อยมั่วสตุ รวมทั้งการปรับแต่งผิวดิน ปลูกพืชคลุมดิน และวางเรียงหินที่ลาดชันที่จะก่อให้เกิดการกัดเซาะดิน</p> <p>2. รวบรวมข้อมูลปริมาณตะกอนในแม่น้ำตรังจากสถานีตรวจวัดที่ตั้งอยู่ใกล้เคียงพื้นที่โครงการ</p> <p><u>ระยะเวลาดำเนินการ :</u></p> <p>1. ติดตามตรวจสอบการดำเนินงานปรับปรุงแก้ไขปัญหาการกัดเซาะดินในปีที่ 3 ของระยะก่อสร้างโครงการ</p> <p>2. รวบรวมข้อมูลปริมาณตะกอนในแม่น้ำตรังปีละ 1 ครั้ง ตลอดระยะเวลาก่อสร้างโครงการ</p> <p><u>หน่วยงานรับผิดชอบ :</u> กรมชลประทาน</p> | <p>1. ดำเนินการรวบรวมข้อมูลปริมาณตะกอนในแม่น้ำตรังจากสถานีตรวจวัดที่อยู่ใกล้เคียงพื้นที่โครงการจำนวน 2 สถานี คือ สถานี X.228 แม่น้ำตรัง บ้านกลาง อ.เมือง จ.ตรัง ซึ่งอยู่ตอนบน (เหนือน้ำ) ของสถานที่ก่อสร้างโครงการประตุน้ำแม่ น้ำต้งมีระยะทางตามลำน้ำห่างจากห้วยงานโครงการประมาณ 16.0 กิโลเมตร และสถานี X.234 แม่น้ำตรัง บ้านป่าหมาก อ.เมือง จ.ตรัง ตอนล่าง (ท้ายน้ำ) ของสถานที่ก่อสร้างโครงการประตุน้ำแม่ น้ำต้งมีระยะทางตามลำน้ำห่างจากห้วยงานโครงการประมาณ 8.0 กิโลเมตร พบว่า อัตราการไหลและปริมาณตะกอนแขวนลอยของทั้ง 2 สถานี ไม่สัมพันธ์กัน เนื่องจากการเปิด - ปิดบานประตุน้ำคลองผันน้ำหนองตรุด - คลองช้าง</p> <p>2. ดำเนินการสำรวจจุดตัดขวางลำน้ำเพื่อติดตามการเปลี่ยนแปลงการกัดเซาะผิวดินของลำน้ำ จำนวน 2 สถานี คือ สถานี X.228 พบว่า มีการกัดเซาะประมาณร้อยละ 2.21 อยู่ในเกณฑ์สภาพลำน้ำไม่เปลี่ยนแปลง</p> | <p>ภาพที่ 3-1 จุดสำรวจตะกอนสถานี X.228</p> <p>ภาพที่ 3-2 จุดสำรวจตะกอนสถานี X.234</p> |

| มาตรการติดตามตรวจสอบผลกระทบสิ่งแวดล้อม | ผลการปฏิบัติตามมาตรการติดตามตรวจสอบ<br>ผลกระทบสิ่งแวดล้อม | ภาพประกอบ/เอกสารอ้างอิง |
|---|---|---|
| | และสถานี X.234 พบว่า มีการทับถมประมาณร้อยละ 1.86 อยู่ในเกณฑ์สภาพลำน้ำไม่เปลี่ยนแปลง | |

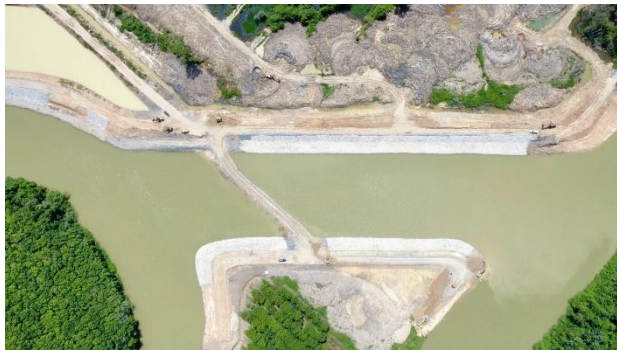
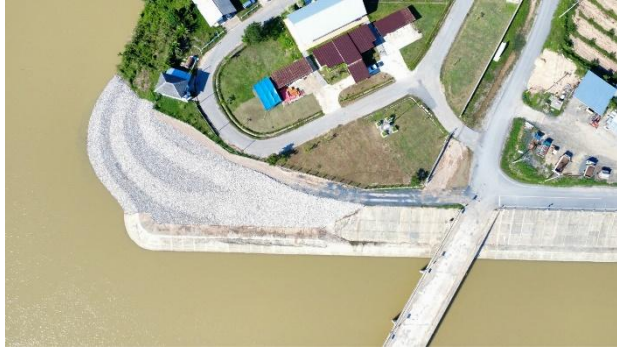
| มาตรการติดตามตรวจสอบผลกระทบสิ่งแวดล้อม | ผลการปฏิบัติตามมาตรการติดตามตรวจสอบ<br>ผลกระทบสิ่งแวดล้อม | ภาพประกอบ/เอกสารอ้างอิง |
|---|---|---|
| <p><b>1.10 การชะล้างพังทลายของดิน</b><br/><u>วิธีดำเนินการ :</u><br/>ตรวจสอบสภาพการชะล้างพังทลายของดินบริเวณท้ายที่ตั้ง ปตร. ช่องลัด แนวปรับปรุงแม่น้ำตรังช่วงคอขวดท้ายคลองผันน้ำหนองตรุด - คลองช้าง</p> <p><u>ระยะเวลาดำเนินการ :</u><br/>ทุกปีตลอดระยะเวลาก่อสร้างโครงการ<br/><u>หน่วยงานรับผิดชอบ :</u> กรมชลประทาน</p> | ดำเนินการก่อสร้างกำแพงป้องกันตลิ่งบริเวณเหนือท้ายประตุน้ำนองตรุด - คลองช้าง ช่องลัดที่ 1 และช่องลัดที่ 3 | <p>ภาพที่ 3-3 การป้องกันการกัดเซาะตลิ่งบริเวณช่องลัดที่ 1</p> <p>ภาพที่ 3-4 การป้องกันการกัดเซาะตลิ่งบริเวณปากคลองผันน้ำหนองตรุด - คลองช้าง</p> |

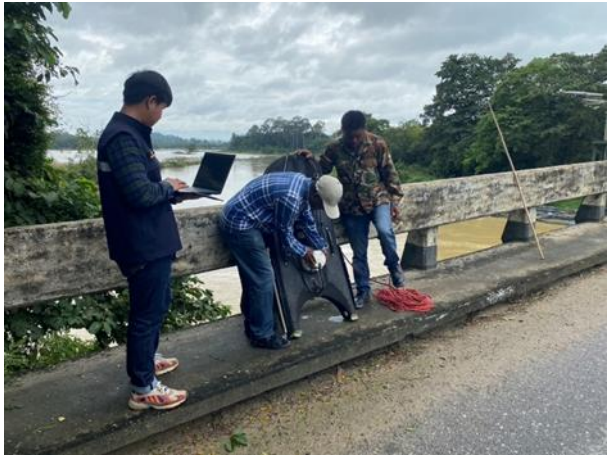
| มาตรการติดตามตรวจสอบผลกระทบสิ่งแวดล้อม | ผลการปฏิบัติตามมาตรการติดตามตรวจสอบ<br>ผลกระทบสิ่งแวดล้อม | ภาพประกอบ/เอกสารอ้างอิง |
|---|---|---|
| <p><b>1.11 อุทกวิทยาน้ำผิวดิน</b><br/><u>วิธีดำเนินการ :</u><br/>รวบรวมข้อมูลระดับน้ำและคำนวณปริมาณน้ำท่าบริเวณสถานีวัดน้ำท่าที่มีอยู่เดิมและสถานีที่ติดตั้งเพิ่ม</p> <p><u>ระยะเวลาดำเนินการ :</u><br/>ดำเนินการในปีสุดท้ายของระยะก่อสร้าง (ปีที่ 3)</p> <p><u>หน่วยงานรับผิดชอบ :</u> กรมชลประทาน</p> | <p>ดำเนินการรวบรวมข้อมูลระดับน้ำและคำนวณปริมาณน้ำท่าบริเวณสถานีวัดน้ำท่าที่มีอยู่เดิมจำนวน 2 สถานี คือ สถานี X.228 ระดับน้ำสูงสุด 6.590 ม.(ร.ท.ก.) ปริมาณน้ำสูงสุด 284.298 ลบ.ม./วินาที เดือนพฤศจิกายน 2567 และระดับน้ำต่ำสุด 2.080 ม.(ร.ท.ก.) มีปริมาณน้ำสูงสุด 11.820 ลบ.ม./วินาที เดือนกุมภาพันธ์ 2568 และสถานี X.234 พบว่า ระดับน้ำสูงสุด 2.670 ม.(ร.ท.ก.) ปริมาณน้ำสูงสุด 69.654 ลบ.ม./วินาที เดือนตุลาคม 2567 และระดับน้ำต่ำสุดวัดได้ 0.110 ม. (ร.ท.ก.) ปริมาณน้ำสูงสุด 5.836 ลบ.ม./วินาที เดือนมีนาคม 2568</p> | <p>ภาพที่ 3-5 การสำรวจระดับน้ำและปริมาณน้ำท่า</p> |

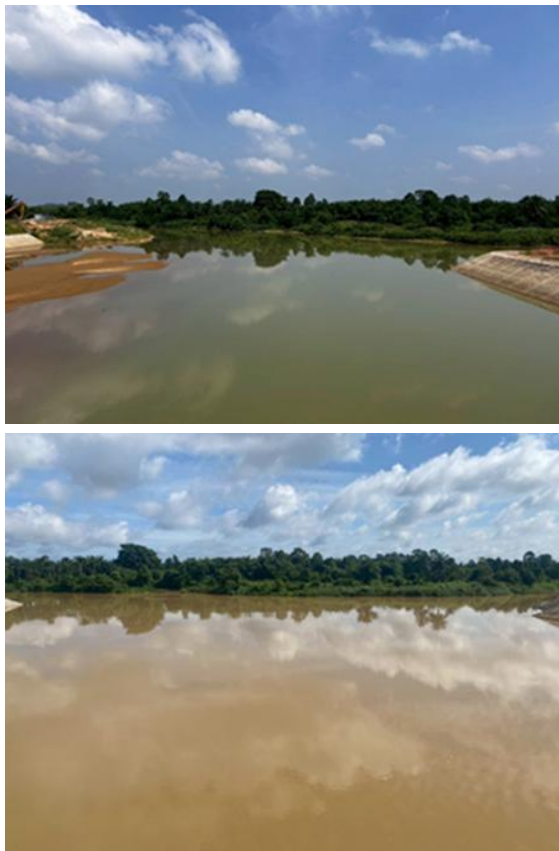
| มาตรการติดตามตรวจสอบผลกระทบสิ่งแวดล้อม | ผลการปฏิบัติตามมาตรการติดตามตรวจสอบ<br>ผลกระทบสิ่งแวดล้อม | ภาพประกอบ/เอกสารอ้างอิง |
|---|---|---|
| <p>- SW 1 (แม่น้ำตรัง บริเวณเหนือน้ำก่อนถึงปากคลองผันน้ำหนองตรุด - คลองช้าง)</p> <p>- SW 2 (แม่น้ำตรัง เหนือน้ำก่อนถึงประติรูประบายน้ำแม่น้ำตรัง)</p> <p>- SW 3 (แม่น้ำตรัง หลังผ่านประติรูประบายน้ำแม่น้ำตรัง)</p> <p>- SW 4 (แม่น้ำตรัง บริเวณท้ายน้ำหลังผ่านปลายคลองผันน้ำหนองตรุด - คลองช้าง)</p> <p>- SW 5 (แม่น้ำตรัง บริเวณช่องลัด)</p> <p>- SW 6 (แม่น้ำตรัง บริเวณท้ายน้ำหลังผ่านช่องลัด)</p> <p><u>ดัชนีวิเคราะห์คุณภาพน้ำ :</u></p> <p>จำนวน 9 ดัชนี ตาม Standard Methods for the Examination of Water and Wastewater, 23rd edition ของ APHA-AWWA-WEF (2017) ได้แก่ อุณหภูมิ น้ำ ความเป็นกรด - ด่าง ปริมาณออกซิเจนละลาย ความขุ่น ของแข็งแขวนลอย บีโอดี ไขมันและน้ำมัน โคลิฟอร์มแบคทีเรียทั้งหมด และฟิคอลโคลิฟอร์มแบคทีเรีย</p> | <p>- SW 2 (แม่น้ำตรัง เหนือน้ำก่อนถึงประติรูประบายน้ำแม่น้ำตรัง)</p> <p>- SW 3 (แม่น้ำตรัง หลังผ่านประติรูประบายน้ำแม่น้ำตรัง)</p> <p>- SW 4 (แม่น้ำตรัง บริเวณท้ายน้ำหลังผ่านปลายคลองผันน้ำหนองตรุด - คลองช้าง)</p> <p>- SW 5 (แม่น้ำตรัง บริเวณช่องลัด)</p> <p>- SW 6 (แม่น้ำตรัง บริเวณท้ายน้ำหลังผ่านช่องลัด)</p> <p>- SW7 คลองผันน้ำหนองตรุด - คลองช้าง</p> <p>2. ดำเนินการ 2 ครั้ง/ปี ครั้งที่ 1 เมื่อวันที่ 16 มีนาคม 2568 เป็นตัวแทนฤดูแล้ง และครั้งที่ 2 เมื่อวันที่ 17 กรกฎาคม 2568 เป็นตัวแทนฤดูฝน</p> <p>3. วิเคราะห์ดัชนีคุณภาพน้ำจำนวน 32 ดัชนี ตาม Standard Methods for the Examination of Water and Wastewater, 24th edition ของ APHA-AWWA-WEF (2023)</p> <p>4. ผลการติดตามตรวจสอบคุณภาพในแม่น้ำตรังโครงการประติรูประบายน้ำแม่น้ำตรังระยะก่อสร้างปีที่ 2 (พ.ศ. 2568) ครั้งที่ 1 โดยภาพรวมคุณภาพอยู่ในเกณฑ์มาตรฐานคุณภาพน้ำผิวดินประเภทที่ 2</p> | <p><b>ภาพที่ 3-6</b> สภาพทั่วไปแหล่งน้ำผิวดินการสำรวจและเก็บตัวอย่าง ฤดูแล้งและฤดูฝน</p> |

| มาตรการติดตามตรวจสอบผลกระทบสิ่งแวดล้อม | ผลการปฏิบัติตามมาตรการติดตามตรวจสอบ<br>ผลกระทบสิ่งแวดล้อม | ภาพประกอบ/เอกสารอ้างอิง |
|---|---|---|
| <p><u>ระยะเวลาดำเนินการ :</u></p> <p>ตลอดระยะเวลาการก่อสร้าง ปีละ 2 ครั้ง คือ ครั้งที่ 1 ในช่วงเดือนมีนาคม เป็นตัวแทนฤดูแล้ง และ ครั้งที่ 2 ในช่วงเดือนสิงหาคม เป็นตัวแทนฤดูฝน</p> <p><u>หน่วยงานรับผิดชอบ :</u> กรมชลประทาน</p> | <p>ผลการวิเคราะห์ดัชนีคุณภาพน้ำ (Water Quality Index ; WQI) ดัชนีคุณภาพน้ำอยู่ในช่วง 73 - 86 คะแนน โดยภาพรวมคุณภาพน้ำอยู่ในเกณฑ์ดี</p> <p>5. ผลการติดตามตรวจสอบคุณภาพในแม่น้ำตรัง โครงการประติรูประบายน้ำแม่น้ำตรังระยะก่อสร้างปีที่ 2 (พ.ศ. 2568) ครั้งที่ 5 โดยภาพรวมคุณภาพอยู่ในเกณฑ์มาตรฐานคุณภาพน้ำผิวดินประเภทที่ 2 และ 3</p> <p>ผลการวิเคราะห์ดัชนีคุณภาพน้ำ (Water Quality Index ; WQI) สถานีที่ 1 สถานีที่ 3 และสถานีที่ 6 ดัชนีคุณภาพน้ำอยู่ในช่วง 64 - 69 คะแนน คุณภาพน้ำอยู่ในเกณฑ์พอใช้ ส่วนสถานีที่ 2 สถานีที่ 4 สถานีที่ 5 และสถานีที่ 7 ดัชนีคุณภาพน้ำอยู่ในช่วง 71 - 84 คะแนน คุณภาพน้ำอยู่ในเกณฑ์ดี</p> | |

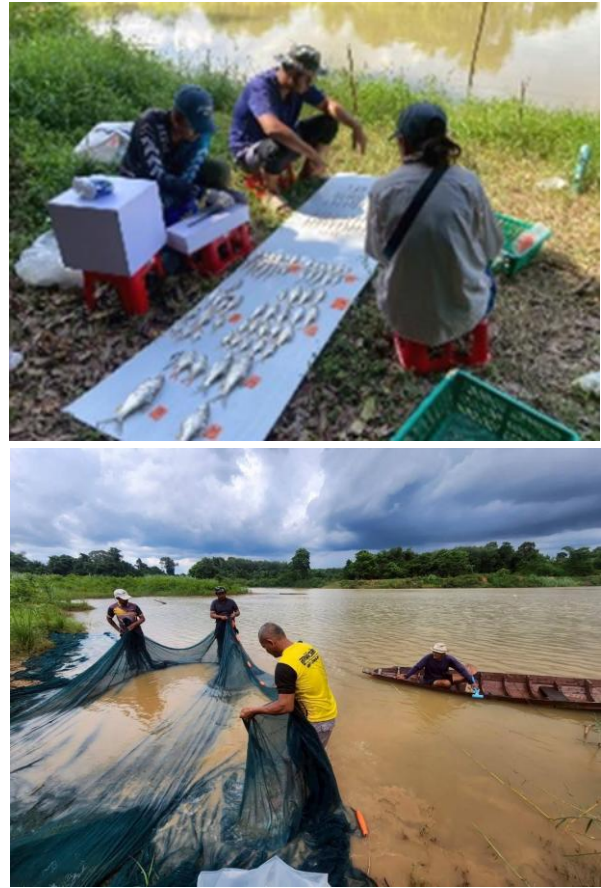
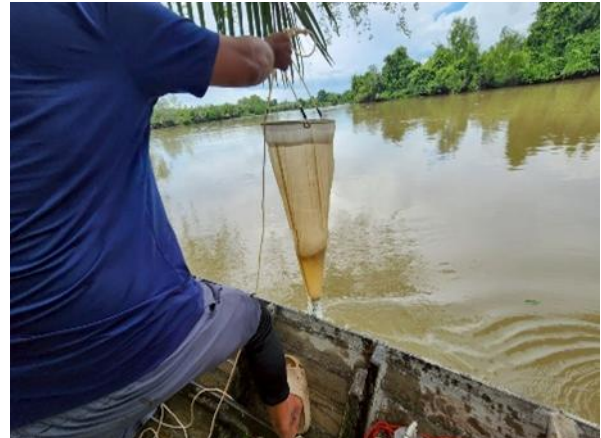
| มาตรการติดตามตรวจสอบผลกระทบสิ่งแวดล้อม | ผลการปฏิบัติตามมาตรการติดตามตรวจสอบ<br>ผลกระทบสิ่งแวดล้อม | ภาพประกอบ/เอกสารอ้างอิง |
|---|---|---|
| <p><u>พื้นที่ดำเนินการ :</u><br/>กำหนดสถานีตรวจวัดจำนวน 6 สถานี เป็นสถานีเดียวกับสถานีตรวจติดตามคุณภาพน้ำผิวดิน</p> <p><u>ดัชนีตรวจวิเคราะห์ :</u> แพลงก์ตอน สัตว์หน้าดิน ปลา และพรรณไม้น้ำ</p> <p><u>ระยะเวลาดำเนินการ :</u><br/>ดำเนินการสำรวจและเก็บตัวอย่างตลอดระยะเวลาการก่อสร้าง ปีละ 2 ครั้ง เพื่อเป็นตัวแทนฤดูแล้ง และ เป็นตัวแทนฤดูฝน</p> <p><u>หน่วยงานรับผิดชอบ :</u> กรมชลประทานประสานกับกรมประมง</p> | <ol style="list-style-type: none"> <li>1. ดำเนินการสำรวจและเก็บตัวอย่างสิ่งมีชีวิตในน้ำ จำนวน 6 สถานี เป็นสถานีเดียวกับสถานีตรวจติดตามคุณภาพน้ำผิวดิน (SW1 – SW6)</li> <li>2. ดำเนินการ 2 ครั้ง/ปี ครั้งที่ 1 เดือนเมษายน 2568 เป็นตัวแทนฤดูแล้ง และครั้งที่ 2 เดือนกรกฎาคม เป็นตัวแทนฤดูฝน</li> <li>3. สำรวจและเก็บตัวอย่าง ปลา แพลงก์ตอน สัตว์หน้าดิน และพรรณไม้น้ำ</li> <li>4. กรมชลประทาน จัดตั้งงบประมาณให้ศูนย์วิจัยและพัฒนาประมงน้ำจืดสตูล กรมประมง ดำเนินการภายใต้แผน EMIP บทที่ 5 หัวข้อที่ 5.3 แผนการติดตามตรวจสอบด้านนิเวศวิทยาทางน้ำและทรัพยากรประมง</li> <li>5. ผลการติดตามตรวจสอบสิ่งมีชีวิตในน้ำ พบชนิดพันธุ์สัตว์น้ำรวม 57 ชนิด พบด้วยเครื่องมือข่าย จำนวน 38 ชนิด และเครื่องมืออวนทับตลิ่ง 40 ชนิด</li> <li>6. ความชุกชุมของประชาคมสัตว์น้ำของอัตราการจับสัตว์น้ำด้วยเครื่องมือข่าย (CPUE) มีค่าเฉลี่ยอยู่ที่ 911.46 กรัมต่อพื้นที่ข่าย 100 ตารางเมตรต่อคืน จัดว่ามีความชุกชุมสัมพันธ์ของสัตว์น้ำอยู่ในระดับปานกลาง</li> </ol> | <p>ภาพที่ 3-7 กิจกรรมการสำรวจสิ่งมีชีวิตในน้ำ</p> |

| มาตรการติดตามตรวจสอบผลกระทบสิ่งแวดล้อม | ผลการปฏิบัติตามมาตรการติดตามตรวจสอบ<br>ผลกระทบสิ่งแวดล้อม | ภาพประกอบ/เอกสารอ้างอิง |
|---|---|---|
| | <p>7. ชนิดพันธุ์สัตว์น้ำเด่นจากการสุ่มตัวอย่างด้วยเครื่องมือวนและชุดเครื่องมือข่าย 6 ช่องตา จำนวน 7 ชนิด ได้แก่ ปลากระแห ปลาช่อน ปลาหนามหลัง ปลาแป้นแก้ว ปลาแปบยาว ปลาไส้ตันตาแดง และปลาสร้อยลูกกล้วย</p> <p>8. แพลงก์ตอนพืช พบแพลงก์ตอนพืชทั้งหมดจำนวน 4 ดิวิชัน 48 สกุล ความหนาแน่นของแพลงก์ตอนพืชเดือนเมษายน มีความหนาแน่นเฉลี่ย 784 หน่วยต่อลิตร และเดือนกรกฎาคม มีความหนาแน่น เฉลี่ย 1,626 หน่วยต่อลิตร</p> <p>9. แพลงก์ตอนสัตว์ พบแพลงก์ตอนสัตว์ทั้งหมด 5 ไฟลัม 6 คลาส 21 สกุล ความหนาแน่นของแพลงก์ตอนสัตว์เฉลี่ยทั้ง 2 เทียว สักรวจอยู่ที่ 6 ตัวต่อลิตร 10. สัตว์หน้าดิน ทั้ง 2 เทียวสำรวจ พบสัตว์หน้าดิน 3 ไฟลัม 5 คลาส 13 กลุ่ม โดยพบในเทียวสำรวจเดือนเมษายน 11 กลุ่ม และเดือนกรกฎาคม 9 กลุ่ม</p> <p>10. สำรวจพบพรรณไม้น้ำทั้งหมด 30 ชนิด โดยการสำรวจเดือนเมษายน 24 ชนิด และเดือนกรกฎาคม 29 ชนิด</p> | <p><b>ภาพที่ 3-7</b> กิจกรรมการสำรวจสิ่งมีชีวิตในน้ำ (ต่อ)</p> |
