บทที่ 3

ผลการปฏิบัติตามมาตรการติดตามตรวจสอบผลกระทบสิ่งแวดล้อม

จากมาตรการติดตามตรวจสอบผลกระทบสิ่งแวดล้อม โครงการ KENSINGTON Kaset Campus ของนิติบุคคลอาคารชุด เคนซิงตัน เกษตร แคมปัส ได้มีการปฏิบัติตามมาตรการติดตามตรวจสอบคุณภาพสิ่งแวดล้อมของโครงการ KENSINGTON Kaset Campus (ระยะดำเนินการ) ตามรายงานการวิเคราะห์ผลกระทบสิ่งแวดล้อมที่ได้รับความเห็นชอบจากสำนักงานนโยบายและแผนทรัพยากรธรรมชาติและสิ่งแวดล้อม อ้างถึงหนังสือที่ ทส.1009.5/1511 ลงวันที่ 7 กุมภาพันธ์ 2560 (ภาคผนวกที่ 1) ทั้งนี้ โครงการได้มอบหมายให้ บริษัท วี เอ็น ไวรอนเมนต์ จำกัด เป็นผู้ดำเนินการติดตามตรวจสอบคุณภาพสิ่งแวดล้อม พร้อมทั้งจัดทำรายงานผลการปฏิบัติตามมาตรการฯ ระหว่างเดือนกรกฎาคม ถึง ธันวาคม 2568 โดยมีรายละเอียดดังต่อไปนี้

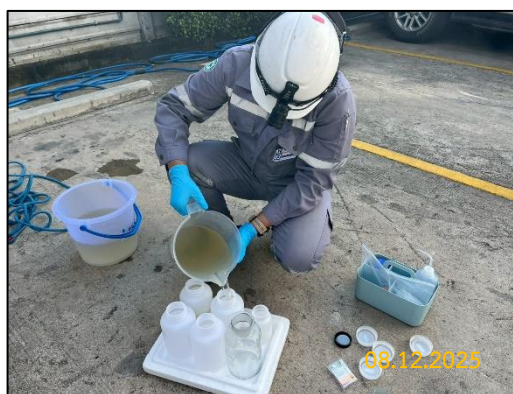
ภาพที่ 3.4-1 จุดตรวจวัดคุณภาพน้ำทิ้ง

1) ผลการตรวจวิเคราะห์คุณภาพน้ำทิ้ง จำนวน 1 สถานี ได้แก่ บ่อพักน้ำสุดท้ายของระบบระบายน้ำของโครงการก่อนระบายลงสู่ระบบระบายน้ำบริเวณด้านหน้าโครงการ 1 จุด แสดงจุดตรวจวัดและรูปการเก็บตัวอย่างคุณภาพน้ำทิ้ง ดังภาพที่ 3.4-1 ดำเนินการเก็บตัวอย่างความถี่ทุก 1 เดือน/ครั้ง โดยมีพารามิเตอร์ที่ตรวจวัดทั้งหมด 7 พารามิเตอร์ ได้แก่ pH, BOD, SS, Sulfide, TDS, Oil and Grease และ TKN ผลการตรวจวิเคราะห์คุณภาพน้ำทิ้งสามารถสรุปได้ดังนี้

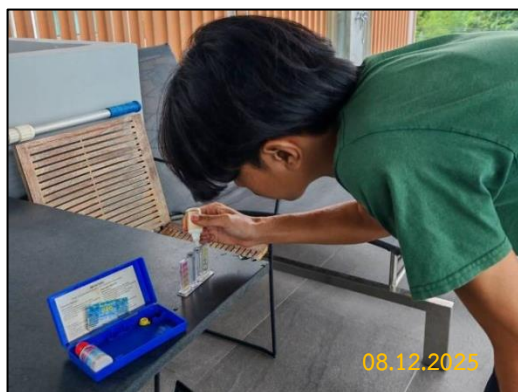
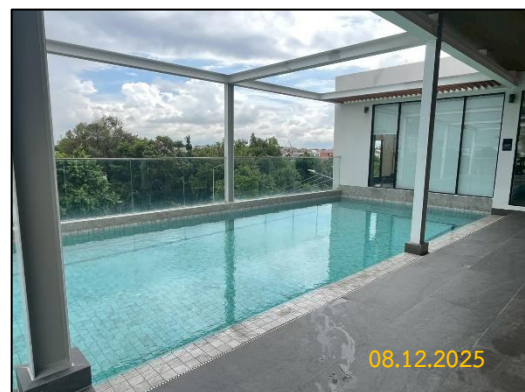
ภาพที่ 3.4.4-1 การตรวจวัดค่า pH และ Chlorine

นิติบุคคลอาคารชุด มีการตรวจวิเคราะห์ค่า pH และ Residual Chlorine โดยใช้ pH Test Kit และ Chlorine Test Kit ของสระว่ายน้ำเป็นประจำทุกวัน พร้อมมีการบันทึกผลการตรวจวัดทุกครั้ง แสดงดังภาพที่ 3.4.4-1
