สรุปผลการดำเนินการตามมาตรการป้องกัน
และแก้ไขผลกระทบสิ่งแวดล้อม

ผลการติดตามตรวจสอบการปฏิบัติตามมาตรการป้องกัน และแก้ไขผลกระทบสิ่งแวดล้อมของโครงการโรงไฟฟ้าพลังความร้อนร่วม (74 เมกกะวัตต์) ของบริษัท เนชั่นแนล เพาเวอร์ แพลนท์ 5 เอ จำกัด (สาขา 1) ระหว่างเดือนกรกฎาคม-ธันวาคม พ.ศ. 2568 แสดงได้ดังตารางที่ 2-1 และรูปที่ 2-1 ถึงรูปที่ 2-28

**ตารางที่ 2-1 สรุปผลการปฏิบัติตามมาตรการป้องกัน และแก้ไขผลกระทบสิ่งแวดล้อม ภายหลังจากเปลี่ยนแปลงรายละเอียดโครงการในรายงานการประเมินผลกระทบสิ่งแวดล้อม
โครงการโรงไฟฟ้าพลังความร้อนร่วม (74 เมกกะวัตต์) บริษัท เนชั่นเนล เพาเวอร์ แพลนท์ 5 เอ จำกัด (สาขา 1) ระหว่างเดือนกรกฎาคม-ธันวาคม พ.ศ. 2568**

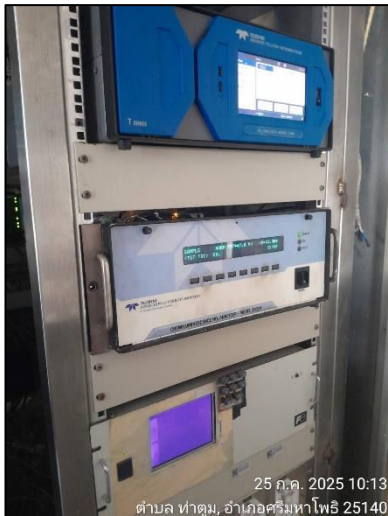
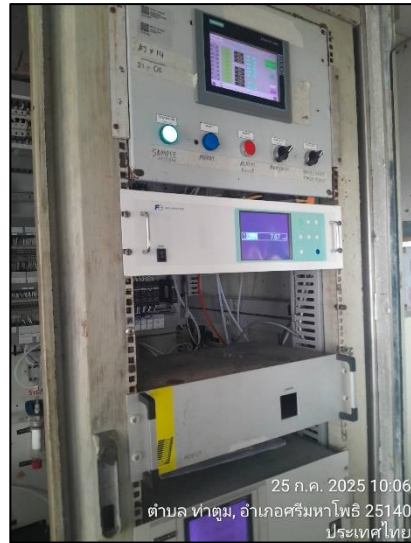
รูปที่ 2-5 ระบบตรวจวัดคุณภาพอากาศแบบต่อเนื่อง (CEMs)

- ติดตั้งระบบตรวจวัดคุณภาพอากาศจากปล่องแบบอัตโนมัติ (CEM ₃)	- ปฏิบัติตามมาตรการกำหนด โดยโครงการฯ ดำเนินการติดตั้งระบบตรวจวัดคุณภาพอากาศจากปล่องแบบอัตโนมัติที่ปล่อง Power Boiler และ Recovery Boiler	ไม่พบปัญหา	รูปที่ 2-5 ระบบตรวจวัดคุณภาพอากาศแบบต่อเนื่อง (CEM ₃)

CEMs Power Boiler

CEMs Recovery Boiler

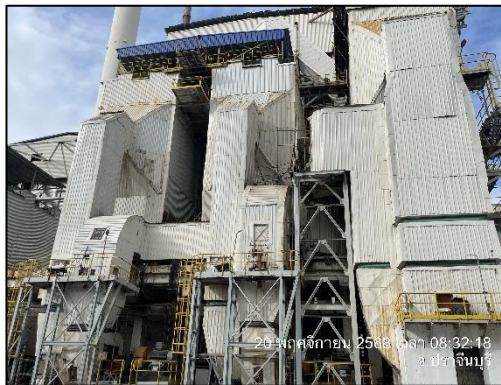
ผลกระทบสิ่งแวดล้อม	มาตรการป้องกันและแก้ไขผลกระทบสิ่งแวดล้อม	รายละเอียดการปฏิบัติตามมาตรการฯ	ปัญหา/อุปสรรคและการแก้ไข	เอกสารอ้างอิง
1. คุณภาพอากาศ (ต่อ)	- ติดตั้ง Electrostatic Precipitator (EP) เพื่อดักฝุ่นที่จะระบายออกทาง Recovery Boiler Stack และ Power Boiler Stack แห่ละ 1 ตัว	- ปฏิบัติตามมาตรการกำหนด โดยโครงการฯ ดำเนินการติดตั้งระบบ Electrostatic Precipitator (EP) บริเวณ Recovery Boiler Stack 3 ตัว Power Boiler Stack 1 ตัว	ไม่พบปัญหา	รูปที่ 2-6 ระบบดักฝุ่นแบบไฟฟ้าสถิต (ESP)

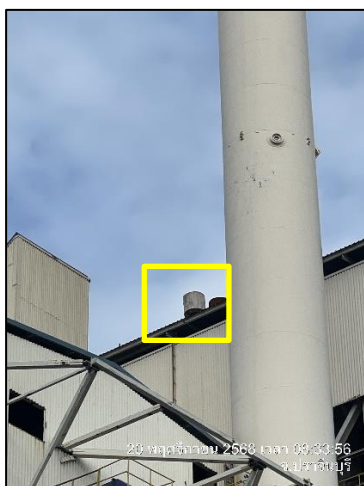
รูปที่ 2-8 Silencer บริเวณ Valve ท่อส่งน้ำ

ผลกระทบสิ่งแวดล้อม	มาตรการป้องกันและแก้ไขผลกระทบสิ่งแวดล้อม	รายละเอียดการปฏิบัติตามมาตรการฯ	ปัญหา/อุปสรรคและการแก้ไข	เอกสารอ้างอิง
3. เสียง (ต่อ)	- ติดตั้ง Silencer บริเวณ valve ของท่อส่งไอน้ำ เพื่อลดเสียงที่เกิดขึ้น	- ปฏิบัติตามมาตรการกำหนด โดยโครงการฯ ดำเนินการติดตั้ง Silencer บริเวณ Valve ของท่อส่งไอน้ำ เพื่อลดผลกระทบของเสียงที่เกิดขึ้น	ไม่พบปัญหา	รูปที่ 2-8 Silencer บริเวณ Valve ท่อส่งไอน้ำ

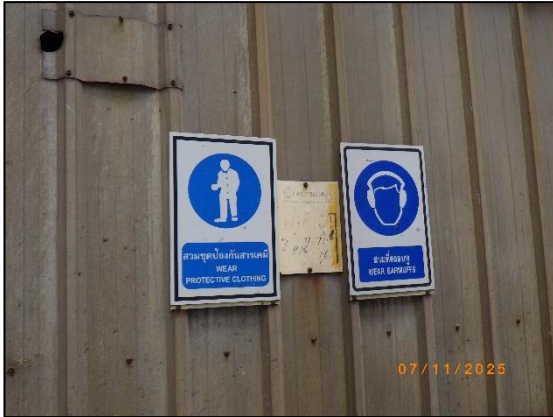
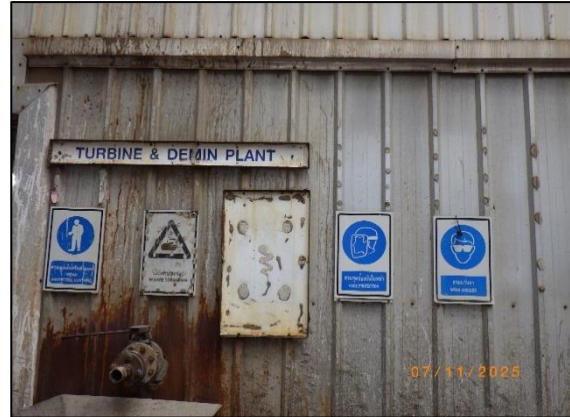
- กำกับดูแลให้บริษัทรับเหมาติดตั้งเครื่องจักรอุปกรณ์ เพื่อการผลิตแล้วให้มีระบบเสียงไม่เกิน 85 dB(A) ที่ระยะห่างจากเครื่องจักรอุปกรณ์นั้นประมาณ 1 เมตร	- ปฏิบัติตามมาตรการกำหนด โดยโครงการฯ ดำเนินการติดตั้งเครื่องจักรที่มีระดับเสียงไม่เกิน 85 dB (A) จากแหล่งกำเนิดประมาณ 1 เมตร และโครงการได้กำหนดให้บริเวณดังกล่าวเป็นพื้นที่ที่มีเสียงดัง ไม่มีพนักงานปฏิบัติงานอยู่เป็นประจำที่มีการซ่อมบำรุง ซึ่งเครื่องจักรก็มีการหยุดเดินเครื่อง ทำให้ผลกระทบที่จะได้รับอยู่ในระดับเล็กน้อยและสำหรับการแก้ไขที่ทางผ่านเสียง บริษัทฯ ได้ทำการสร้างอาคารแยกออกจากส่วนอื่น ๆ และจัดให้พนักงานควบคุมเครื่องจักร และติดป้ายอันตรายเกี่ยวกับเสียงดัง ส่วนการป้องกันส่วนบุคคล ได้จัดอุปกรณ์ป้องกันอันตรายส่วนบุคคลอย่างเพียงพอก่อนที่จะเข้าปฏิบัติงาน	ไม่พบปัญหา	รูปที่ 2-7 ห้องควบคุมการผลิต รูปที่ 2-9 พนักงานสวมใส่อุปกรณ์ป้องกันอันตรายส่วนบุคคล รูปที่ 2-10 ป้ายเตือนด้านความปลอดภัยในพื้นที่โครงการ

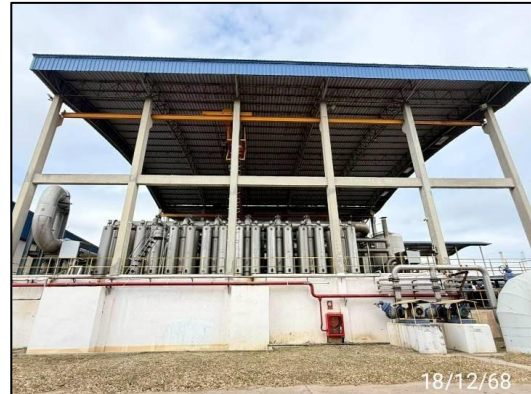
ผลกระทบสิ่งแวดล้อม	มาตรการป้องกันและแก้ไขผลกระทบสิ่งแวดล้อม	รายละเอียดการปฏิบัติตามมาตรการฯ	ปัญหา/อุปสรรคและการแก้ไข	เอกสารอ้างอิง
5. น้ำใช้	- น้ำใช้ของระบบประปาของโรงงานผลิตเยื่อกระดาษ	- ปฏิบัติตามมาตรการกำหนด โดยโครงการฯ ใช้น้ำจากระบบประปาของโรงงานผลิตเยื่อกระดาษตามมาตรการกำหนด	ไม่พบปัญหา	รูปที่ 2-13 โรงกรองน้ำเพื่อผลิตน้ำประปา

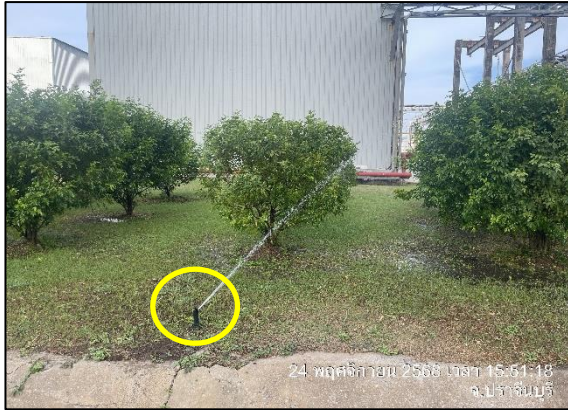
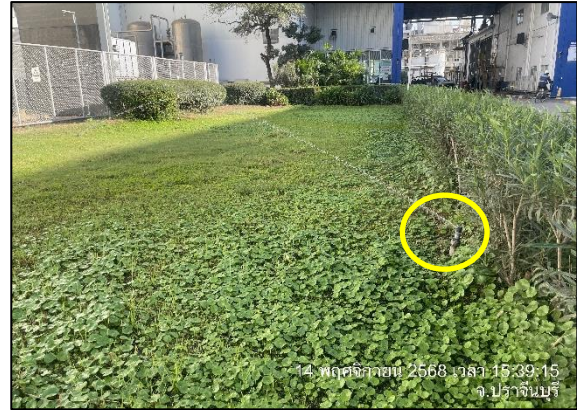
- โครงการหาแนวทางการนำน้ำกลับมาใช้ประโยชน์ให้มากที่สุด	- ปฏิบัติตามมาตรการกำหนด โดยโครงการฯ ได้นำน้ำที่บำบัดแล้วมารดแปลงปลูกยูคาลิปตัสและพื้นที่สีเขียวภายในโครงการ และมีการนำน้ำจากกระบวนการกลับมาใช้ใหม่ เพื่อลดการใช้น้ำปราศจากอออน	ไม่พบปัญหา	รูปที่ 2-14 การนำน้ำไปใช้ประโยชน์ในพื้นที่สีเขียว

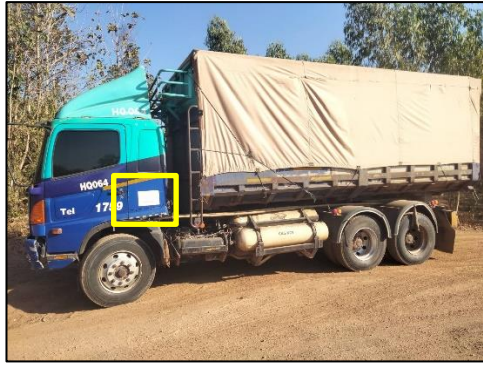
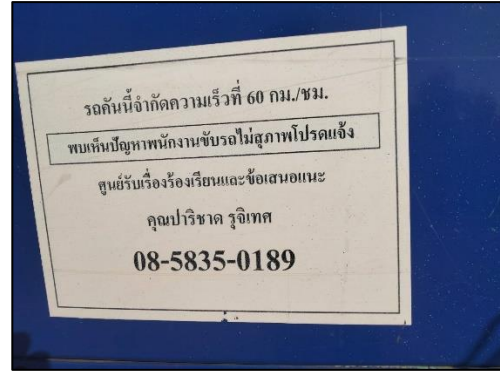
รูปที่ 2-17 ป้ายระบุนหมายเลขโทรศัพท์ช่างรถบรรทุก

- ติดป้ายหมายเลขโทรศัพท์ข้างรถบรรทุกเข้าเพื่อสามารถติดต่อได้ในกรณีการขนส่งก่อให้เกิดผลกระทบต่อบุคคลอื่น	- ปฏิบัติตามมาตรการกำหนด โดยรถบรรทุกเข้าของโครงการฯ ดำเนินการติดป้ายแสดงหมายเลขโทรศัพท์ เพื่อสามารถติดต่อกับโครงการได้กรณีการขนส่งก่อให้เกิดผลกระทบต่อบุคคลอื่น		ไม่พบปัญหา	รูปที่ 2-17 ป้ายระบุหมายเลขโทรศัพท์ข้างรถบรรทุก

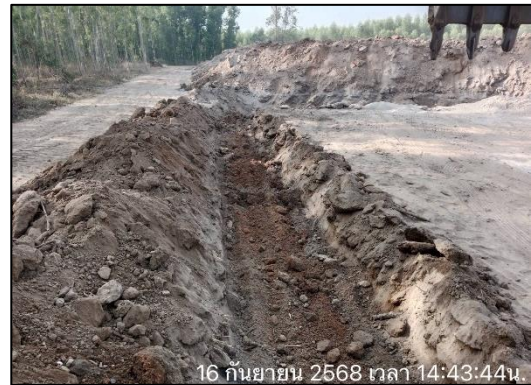
รูปที่ 2-21 ค้นดินล้อมแปลงปลูกยูคาลิปตัส

ผลกระทบสิ่งแวดล้อม	มาตรการป้องกันและแก้ไขผลกระทบสิ่งแวดล้อม	รายละเอียดการปฏิบัติตามมาตรการฯ	ปัญหา/อุปสรรคและการแก้ไข	เอกสารอ้างอิง
6. การกำจัดกากของเสีย (ต่อ)	การป้องกันน้ำชะแก้วออกไปยังแปลงที่ดินของบุคคลอื่นหรือแหล่งน้ำ - ทำคันดินล้อมรอบแปลงปลูกยูคาลิปตัสที่นำเข้าไปใช้ในการปรับสภาพดินเพื่อป้องกันน้ำฝนตกชะแล้วก่อให้เกิดผลกระทบต่อพื้นที่ข้างเคียง	- ปฏิบัติตามมาตรการกำหนด โดยโครงการฯ ดำเนินการสร้างคันดินล้อมรอบแปลงปลูกยูคาลิปตัสเพื่อป้องกันการชะของฝน	ไม่พบปัญหา	รูปที่ 2-21 คันดินล้อมแปลงปลูกยูคาลิปตัส

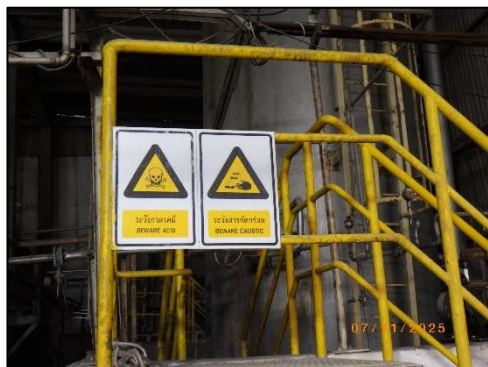
ผลกระทบสิ่งแวดล้อม	มาตรการป้องกันและแก้ไขผลกระทบสิ่งแวดล้อม	รายละเอียดการปฏิบัติตามมาตรการฯ	ปัญหา/อุปสรรคและการแก้ไข	เอกสารอ้างอิง
8. อาชีวอนามัยและความปลอดภัย (ต่อ)	- ติดข้อสารเคมี พิษ และวิธีปฐมพยาบาลไว้ที่ภาชนะบรรจุสารเคมี - เก็บสารเคมีทุกชนิดไว้ในโกดังที่มีการระบายอากาศอย่างเพียงพอและจัดเรียงให้มีช่องทางเข้าตรวจสอบสภาพได้โดยสะดวก - การใช้สารเคมีต่าง ๆ จะอนุญาตให้เฉพาะผู้ผ่านการอบรมเกี่ยวกับการใช้สารเคมีแล้ว	- ปฏิบัติตามมาตรการกำหนด โดยโครงการฯ ดำเนินการเก็บสารเคมีไว้ในพื้นที่ที่มีอากาศถ่ายเทได้ดี และจัดวางอย่างเป็นระเบียบ และมีขอบกั้นป้องกันสารเคมีหกรั่วไหล โดยได้ติดฉลากสารเคมีความเป็นพิษและวิธีปฐมพยาบาลไว้เรียบร้อยแล้ว สำหรับในปี พ.ศ. 2568 โครงการมีการจัดอบรมให้ผู้ปฏิบัติงานเกี่ยวกับสารเคมีเมื่อวันที่ 23 มิถุนายน พ.ศ. 2568 นอกจากนี้ โครงการได้อบรมการปฐมพยาบาลเบื้องต้นให้กับพนักงาน จำนวน 4 รอบ ในวันที่ 28 สิงหาคม พ.ศ. 2568 วันที่ 18 กันยายน พ.ศ. 2568 วันที่ 27 ตุลาคม พ.ศ. 2568 และวันที่ 20 พฤศจิกายน พ.ศ. 2568 เป็นต้น	ไม่พบปัญหา	รูปที่ 2-22 พื้นที่เก็บสารเคมี และการติดป้ายเตือนอันตรายจากสารเคมี

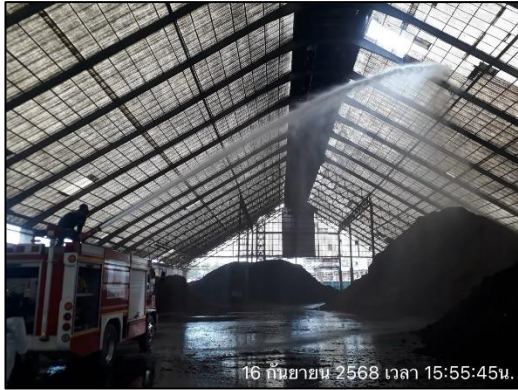
- ฉีดพรมน้ำเพื่อลดการฟุ้งกระจายในบริเวณลานเก็บกองเชื้อเพลิงและเพื่อเป็นการป้องกันการเกิดอัคคีภัย	- ปฏิบัติตามมาตรการกำหนด โดยโครงการฯ ดำเนินการฉีดพรมน้ำบริเวณรอบลานเก็บกองเชื้อเพลิง และได้จัดให้มีเจ้าหน้าที่คอยตรวจตราป้องกันอัคคีภัยอย่างสม่ำเสมอ	ไม่พบปัญหา	รูปที่ 2-23 การฉีดพรมน้ำบริเวณลานกองเชื้อเพลิง

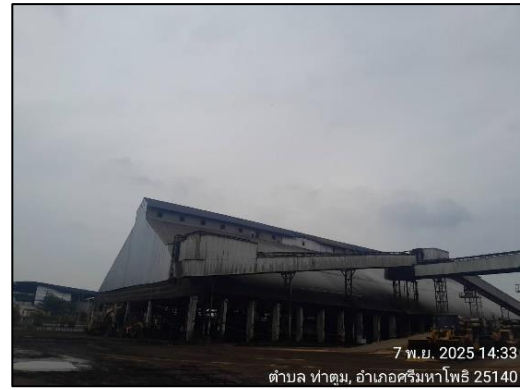
ผลกระทบสิ่งแวดล้อม	มาตรการป้องกันและแก้ไขผลกระทบสิ่งแวดล้อม	รายละเอียดการปฏิบัติตามมาตรการฯ	ปัญหา/อุปสรรคและการแก้ไข	เอกสารอ้างอิง
8. อาชีวอนามัยและความปลอดภัย (ต่อ)	- เว้นช่องว่างกองเศษไม้ให้ห่างกันประมาณ 2.5 เมตร เพื่อให้รถดับเพลิงสามารถเข้าถึงได้	- ปฏิบัติตามมาตรการกำหนด โดยโครงการฯ ได้เว้นช่องว่างระหว่างกองเศษไม้ให้เหมาะสม โดยกำหนดให้มีช่องว่างห่างกันประมาณ 2.5 เมตร และมีเจ้าหน้าที่คอยตรวจสอบอย่างสม่ำเสมอเพื่อป้องกันการเกิดอัคคีภัย	ไม่พบปัญหา	รูปที่ 2-24 การจัดพื้นที่บริเวณลานกองเชื้อเพลิง

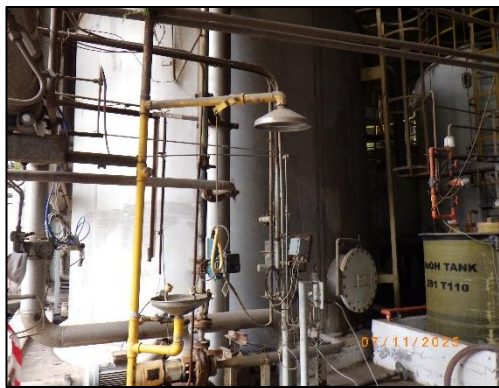
- จัดให้มีห้องอาบน้ำและชำระร่างกายบริเวณอาคารเก็บสารเคมี	- ปฏิบัติตามมาตรการกำหนด โดยโครงการฯ ดำเนินการจัดให้มีอ่างล้างตาและฝักบัวชำระล้างร่างกาย ไว้บริเวณอาคารเก็บสารเคมี	ไม่พบปัญหา	รูปที่ 2-25 ฝักบัวและอ่างล้างตาฉุกเฉิน

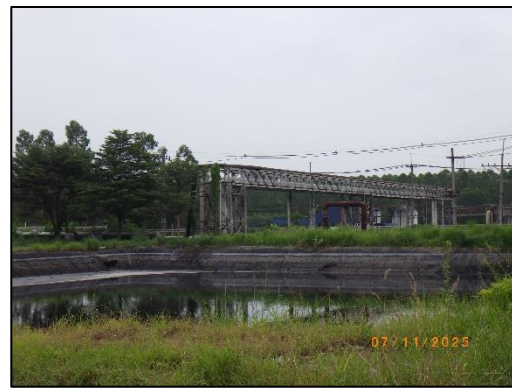
- จัดให้มี Emergency Basin ขนาด 22x22x2.5 เมตร บริเวณถังเก็บน้ำมันเชื้อเพลิง	- ปฏิบัติตามมาตรการกำหนด โดยโครงการฯ ดำเนินการจัดให้มี Emergency Basin เพื่อรองรับ เมื่อเกิดเหตุฉุกเฉินกรณีสารเคมีรั่วไหล	ไม่พบปัญหา	รูปที่ 2-26 Emergency Basin

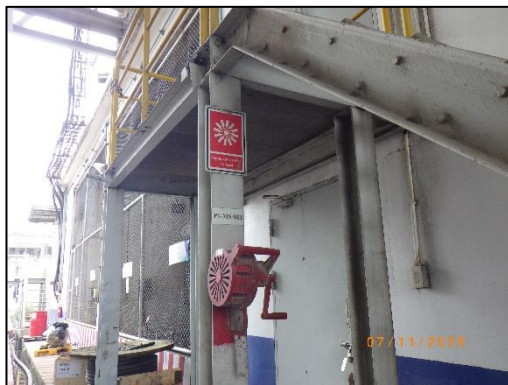
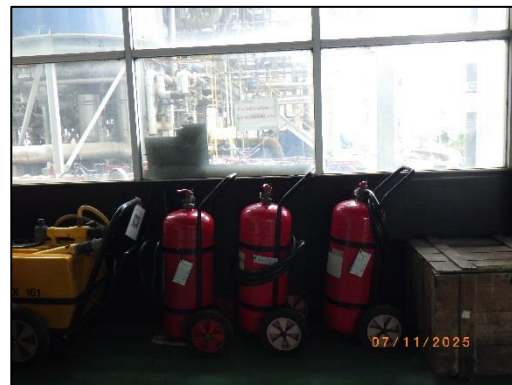
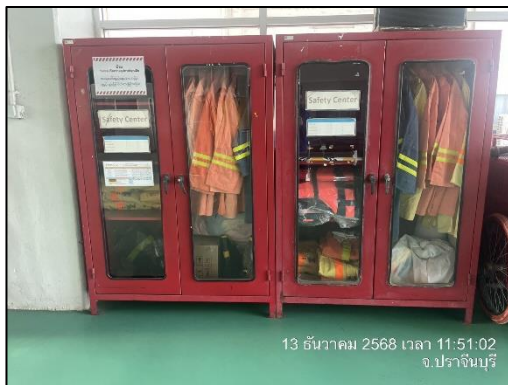
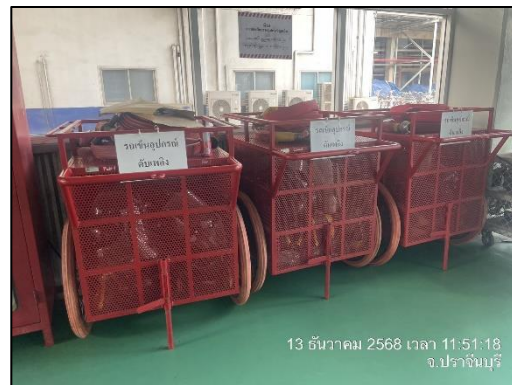
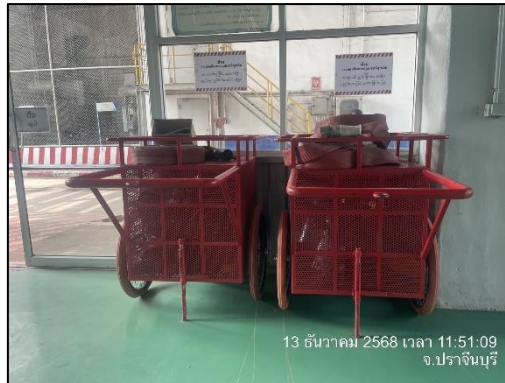
- ภายในกลุ่มโรงงานจัดให้มีระบบป้องกันอัคคีภัยทั้งภายในและภายนอกอาคาร ดังนี้ <ul style="list-style-type: none"> ติดตั้ง Fire Hydrant ชนิด Angle Valve บริเวณถังเก็บน้ำมันลานเก็บกองเชื้อเพลิง อาคารผลิตไอน้ำ พร้อมสายดับเพลิง ติดตั้งถังดับเพลิงชนิดเคมีและชนิดก๊าซเฉื่อยตามอาคารโรงงานต่าง ๆ ตามข้อกำหนดกฎหมาย รถดับเพลิง 2 คัน ขนาด 10,000 ลิตร และ 12,000 ลิตร 	- ปฏิบัติตามมาตรการกำหนด โดยโครงการฯ ดำเนินการติดตั้งอุปกรณ์และระบบป้องกันอัคคีภัย บริเวณอาคารถังเก็บน้ำมันเชื้อเพลิง ลานเก็บกองเชื้อเพลิง อาคารผลิตไอน้ำตามมาตรฐานด้านความปลอดภัยที่กำหนด โดยในปัจจุบันมีรถดับเพลิง 2 คัน ขนาด 12,000 ลิตร ประจําการตลอดเวลาที่สวนอุตสาหกรรม 304 อย่างไรก็ตาม กรณีเกิดเหตุฉุกเฉินที่ไม่สามารถควบคุมสถานการณ์ได้ โครงการจะประสานงานขอกำลังสนับสนุนจากหน่วยงานภายนอก ได้แก่ อบต.ท่าคูม อบต.ศรีมหาโพธิ และ อบต.กรอกสมบูรณ์ เพื่อช่วยบรรเทาสาธารณภัยต่อไป	ไม่พบปัญหา	รูปที่ 2-3 รถดับเพลิงภายในโครงการ รูปที่ 2-27 อุปกรณ์ป้องกันอัคคีภัยภายในพื้นที่โครงการ รูปที่ 2-28 การบริการทางการแพทย์ภาคผนวก ข-28 รายงานการตรวจสอบอุปกรณ์ดับเพลิง
