## ผลการดำเนินการตามมาตรการติดตามตรวจสอบผลกระทบสิ่งแวดล้อม

### 3.1 ผลการปฏิบัติตามมาตรการติดตามตรวจสอบผลกระทบสิ่งแวดล้อม

ตารางที่ 3-1 การปฏิบัติตามมาตรการติดตามตรวจสอบผลกระทบสิ่งแวดล้อม ระหว่างเดือนกรกฎาคม ถึงเดือนธันวาคม พ.ศ. 2568 ระยะก่อสร้างโครงการ

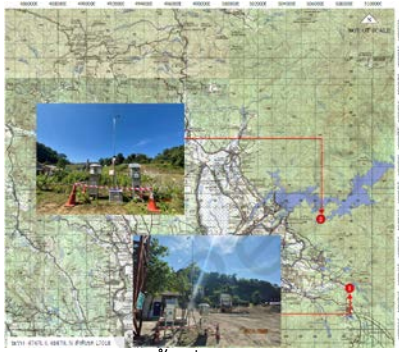
| องค์ประกอบ<br>สิ่งแวดล้อม | มาตรการติดตามตรวจสอบผลกระทบสิ่งแวดล้อม | รายละเอียดผลการปฏิบัติตามมาตรการฯ | รูปประกอบ/<br>เอกสารอ้างอิง |
|---|---|---|---|
| <b>1.1 คุณภาพ<br/>อากาศ</b> | <p><u>ระยะก่อสร้าง</u></p> <ul style="list-style-type: none"> <li>- ตรวจวัดคุณภาพอากาศ ได้แก่ ฝุ่นละอองขนาดไม่เกิน 100 ไมครอน ฝุ่นละอองขนาดเล็กกว่า 10 ไมครอน (PM-10) ใน 6 สถานี ได้แก่ <ul style="list-style-type: none"> <li>● บริเวณก่อสร้างอุโมงค์แม่แตง-แม้งัด รวม 4 สถานี ได้แก่ <ul style="list-style-type: none"> <li>- สถานีที่ 1 บ้านไหล่น้ำ ต.กิตข้าง</li> <li>- สถานีที่ 2 บ้านแม่ตะมาน ต.กิตข้าง</li> <li>- สถานีที่ 3 บ้านต้นขาม ต.กิตข้าง</li> <li>- สถานีที่ 4 ปางช้างเชียงดาว บ้านวังพระเจ้า</li> </ul> </li> <li>● บริเวณก่อสร้างอุโมงค์แม่แตง-แม้งัด รวม 2 สถานี ได้แก่ <ul style="list-style-type: none"> <li>- สถานีที่ 5 บ้านป่าเลา ต.แม่หอพระ</li> <li>- สถานีที่ 6 บ้านป่าสักงาม ต.หลวงเหิน</li> </ul> </li> </ul> </li> <li>- ตรวจวัดปีละ 2 ครั้งในฤดูฝนและฤดูแล้ง แต่ละครั้ง ต่อเนื่องกัน 24 ชั่วโมง 3 วันติดต่อกัน</li> </ul> | <p>ในปี พ.ศ. 2568 โครงการได้จ้างบริษัทเอกชนเพื่อทำการตรวจวัดคุณภาพอากาศ จำนวน 2 สถานี คือ อุโมงค์ส่งน้ำ หมายเลข 6 และอาคารรับน้ำเขื่อนแม้งัดฯ โดยมีพารามิเตอร์การตรวจวัด คือ ความเร็วและทิศทางของลม ปริมาณฝุ่นละอองรวม (TSP) และปริมาณฝุ่นละอองขนาดไม่เกิน 10 ไมครอน (PM<sub>10</sub>) ต่อเนื่อง 24 ชั่วโมง 5 วันติดต่อกัน ตามวิธีมาตรฐานของ Methods of Air Sampling and Analysis : 3<sup>rd</sup> Edition, AWMA/ACS, AICHE, APWA ASME, AOAC, HPS และ ISA ซึ่งพบว่าทั้ง 2 สถานี มีผลการตรวจวัดเป็นไปตามมาตรฐาน รายละเอียดแสดงใน <b>หัวข้อที่ 5.6 แผนงานติดตามตรวจสอบคุณภาพอากาศ เสียง และความสั่นสะเทือน</b> ปัจจุบัน ประจวบเหมาะน้ำแม่ตะมาน อุโมงค์เข้าออกหมายเลข 1 อุโมงค์เข้าออกหมายเลข 2 และอาคารจ่ายน้ำ ดำเนินการขุดเจาะแล้วเสร็จ</p> | <p>อาคารรับน้ำเขื่อนแม้งัดฯ และ<br/>อุโมงค์ส่งน้ำหมายเลข 6<br/>การติดตั้งเครื่องตรวจวัดคุณภาพอากาศ</p> |

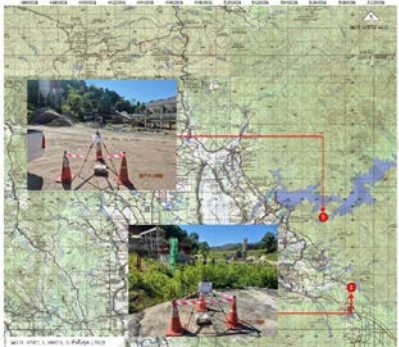
| องค์ประกอบ<br>สิ่งแวดล้อม | มาตรการติดตามตรวจสอบผลกระทบสิ่งแวดล้อม | รายละเอียดผลการปฏิบัติตามมาตรการฯ | รูปประกอบ/<br>เอกสารอ้างอิง |
|---|---|---|---|
| 1.2 เสียงดัง | <p><u>ระยะก่อสร้าง</u></p> <ul style="list-style-type: none"> <li>- ตรวจวัดระดับเสียงดังเฉลี่ย 24 ชั่วโมง (<math>L_{eq}</math> 24 hr) และระดับเสียงกลางวัน-กลางคืน (<math>L_{dn}</math>) ใน 6 สถานีเดียวกับการตรวจวัดคุณภาพอากาศ</li> <li>- ตรวจวัดระดับเสียงดังปีละ 1 ครั้ง ในช่วงที่มีการระเบิดปากอุโมงค์</li> <li>- แต่ละครั้งต่อเนื่องกัน 24 ชั่วโมง 3 วันติดต่อกัน</li> </ul> | <p>ในปี พ.ศ. 2568 โครงการได้จ้างบริษัทเอกชนเพื่อทำการตรวจวัดระดับเสียง โดยได้ดำเนินการติดตั้งเครื่องตรวจวัดระดับเสียง ต่อเนื่อง 24 ชั่วโมง 5 วันติดต่อกัน ทำการตรวจวัดค่า <math>L_{eq}</math> (24 ชม.), <math>L_{dn}</math> และ <math>L_{max}</math> โดยจะเป็นไปตามวิธีมาตรฐานของ ISO1996/1 (International Standard for Organization 1996/1) ในพื้นที่จำนวน 2 สถานี คือ อาคารรับน้ำแม่งดฯ และอุโมงค์เข้าออกหมายเลข 6 ซึ่งผลการตรวจวัดระดับเสียงมีค่าเป็นไปตามมาตรฐาน รายละเอียดแสดงใน <b>หัวข้อ 5.6 แผนงานติดตามตรวจสอบคุณภาพอากาศ เสียง และความสั่นสะเทือน</b> ปัจจุบัน ประตุระบายน้ำแม่ตะมาน อุโมงค์เข้าออกหมายเลข 1 อุโมงค์เข้าออกหมายเลข 2 และอาคารจ่ายน้ำ ดำเนินการขุดเจาะแล้วเสร็จ</p> | <p>อาคารรับน้ำแม่งดฯ<br/>และ อุโมงค์เข้าออกหมายเลข 6<br/>การติดตั้งเครื่องตรวจวัดระดับเสียง</p> |

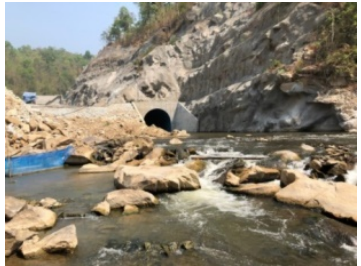
| องค์ประกอบ<br>สิ่งแวดล้อม | มาตรการติดตามตรวจสอบผลกระทบสิ่งแวดล้อม | รายละเอียดผลการปฏิบัติตามมาตรการฯ | รูปประกอบ/<br>เอกสารอ้างอิง |
|---|---|---|---|
| 1.5 อุทกวิทยาน้ำผิวดิน | - ตรวจสอบอุโมงค์ระบายทรายที่ใช้เป็นทางระบายน้ำชั่วคราวระหว่างก่อสร้างให้มีวัสดุกีดขวางทางไหลของน้ำ | <p>ในช่วงการสร้างประตูระบายน้ำแม่ตะมานมีการใช้อุโมงค์ระบายทรายที่เป็นทางระบายน้ำชั่วคราว ปัจจุบัน ประตูระบายน้ำแม่ตะมานดำเนินการก่อสร้างแล้วเสร็จ ตั้งแต่ปี พ.ศ. 2564 และมีการปล่อยน้ำไหลตามลำน้ำเดิม</p> | <p>อุโมงค์ระบายทรายที่เป็นทางระบายน้ำชั่วคราวบริเวณประตูระบายน้ำแม่ตะมานในช่วงที่อยู่ระหว่างก่อสร้างโครงการ</p> |

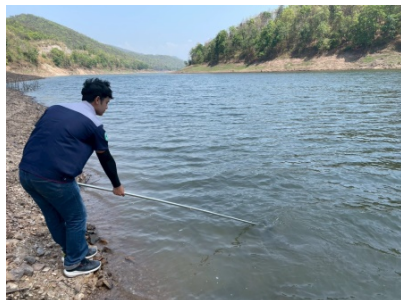
| องค์ประกอบ<br>สิ่งแวดล้อม | มาตรการติดตามตรวจสอบผลกระทบสิ่งแวดล้อม | รายละเอียดผลการปฏิบัติตามมาตรการฯ | รูปประกอบ/<br>เอกสารอ้างอิง |
|---|---|---|---|
| 1.6 คุณภาพน้ำผิวดิน | <p>คุณภาพน้ำในแหล่งน้ำที่เกี่ยวข้องกับโครงการ</p> <p>: เก็บตัวอย่างปีละ 2 ครั้ง ในฤดูฝน/ฤดูแล้งตลอดช่วงก่อสร้างโดยมีคุณภาพน้ำที่ตรวจสอบได้แก่</p> <ul style="list-style-type: none"> <li>- ออกซิเจนละลายน้ำ</li> <li>- ความขุ่น</li> <li>- ปริมาณตะกอนแขวนลอย</li> <li>- ความเป็นกรด-ด่าง</li> <li>- ความสกปรกในรูปบีโอดี</li> </ul> | <p>กรมชลประทาน โดยสำนักบริหารโครงการ ดำเนินการเก็บตัวอย่างน้ำผิวดิน ประกอบด้วย</p> <p>1) คุณภาพน้ำในแหล่งน้ำผิวดินที่เกี่ยวข้องกับโครงการ</p> <p>ได้ดำเนินการเก็บตัวอย่างจำนวน 3 ครั้ง คือ</p> <p>ครั้งที่ 1 วันที่ 15-16 มกราคม 2568</p> <p>ครั้งที่ 2 วันที่ 23 เมษายน 2568</p> <p>ครั้งที่ 3 วันที่ 19 สิงหาคม 2568</p> | |

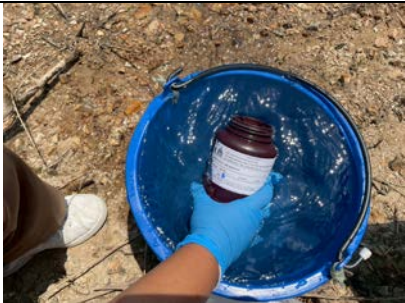
| องค์ประกอบ<br>สิ่งแวดล้อม | มาตรการติดตามตรวจสอบผลกระทบสิ่งแวดล้อม | รายละเอียดผลการปฏิบัติตามมาตรการฯ | รูปประกอบ/<br>เอกสารอ้างอิง |
|---|---|---|---|
| 1.6 คุณภาพ<br>น้ำผิวดิน (ต่อ) | <ul style="list-style-type: none"> <li>- น้ำมันและไขมัน</li> <li>- ฟิโคลโคลิฟอร์ม</li> <li>- โคลิฟอร์มทั้งหมด</li> <li>- แอมกานีส</li> </ul> | <p>โดยพารามิเตอร์ที่ทำการตรวจสอบมี ดังต่อไปนี้</p> <p>คือ อุณหภูมิ (Temperature) ค่าความเป็นกรด-ด่าง (pH) การนำไฟฟ้า (EC) ของแข็งละลายน้ำ (TDS) ความขุ่น (Turbidity) ของแข็งแขวนลอย (SS) ความเป็นด่าง (Alkalinity as CaCO<sub>3</sub>) ออกซิเจนละลาย (DO) บีโอดี (BOD) ไนเตรทในหน่วยไนโตรเจน (NO<sub>3</sub>-N) แอมโมเนียในหน่วยไนโตรเจน (NH<sub>3</sub>-N) ซัลเฟต (SO<sub>4</sub>) คลอไรด์ (Cl) โซเดียม (Na) แคลเซียม (Ca) Sodium Absorption Ratio (SAR) Residual Sodium Carbonate (RSC) สารหนู (As) แคดเมียม (Cd) โครเมียม (Cr) ทองแดง (Cu) เหล็ก (Fe) แอมกานีส (Mn) ตะกั่ว (Pb) สังกะสี (Zn)</p> | <p>การเก็บคุณภาพน้ำผิวดิน</p> |

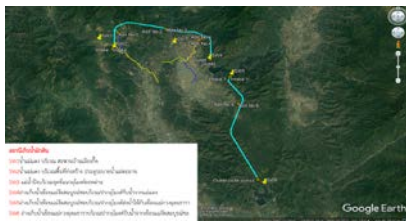
| องค์ประกอบ<br>สิ่งแวดล้อม | มาตรการติดตามตรวจสอบผลกระทบสิ่งแวดล้อม | รายละเอียดผลการปฏิบัติตามมาตรการฯ | รูปประกอบ/<br>เอกสารอ้างอิง |
|---|---|---|---|
| | <p>: สถานที่ทำการตรวจสอบมี 5 สถานที่ ดังนี้</p> <ul style="list-style-type: none"> <li>●บริเวณก่อสร้างอุโมงค์แม่แตง-แม่จัด <ul style="list-style-type: none"> <li>- สถานที่ 1 น้ำแม่แตงเหนือปตร.</li> <li>- สถานที่ 2 ด้านท้ายน้ำที่ก่อสร้างปตร.</li> <li>- สถานที่ 3 อ่างเก็บน้ำเขื่อนแม่จัดสมบูรณ์ชลบริเวณปากอุโมงค์ทางออก</li> </ul> </li> <li>●บริเวณก่อสร้างอุโมงค์แม่แตง-แม่กวง <ul style="list-style-type: none"> <li>- สถานที่ 4 อ่างเก็บน้ำเขื่อนแม่จัดสมบูรณ์ชลบริเวณปากอุโมงค์ทางเข้า</li> </ul> </li> </ul> | <p>มีการตรวจวัดคุณภาพน้ำผิวดิน โดยมีสถานที่ ดังนี้</p> <ul style="list-style-type: none"> <li>- สถานที่ที่ 1 น้ำแม่แตง บริเวณ สะพานบ้านเมืองกิด</li> <li>- สถานที่ที่ 2 น้ำแม่แตง บริเวณพื้นที่ ปตร.แม่ตะมาน</li> <li>- สถานที่ที่ 3 แม่น้ำปิงบริเวณจุดที่แนวอุโมงค์ลอดผ่าน</li> <li>- สถานที่ที่ 4 อ่างเก็บน้ำเขื่อนแม่จัดสมบูรณ์ชลบริเวณปากอุโมงค์รับน้ำจากแม่แตง</li> <li>- สถานที่ที่ 5 อ่างเก็บน้ำเขื่อนแม่จัดสมบูรณ์ชลบริเวณปากอุโมงค์ส่งน้ำให้กับเขื่อนแม่กวงอุดมธารา</li> <li>- สถานที่ที่ 6 อ่างเก็บน้ำเขื่อนแม่กวงอุดมธาราบริเวณ</li> </ul> | <p>ตำแหน่งจุดเก็บตัวอย่าง</p> |

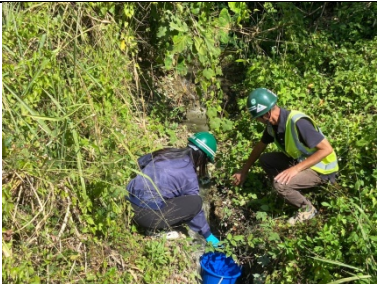
| องค์ประกอบ<br>สิ่งแวดล้อม | มาตรการติดตามตรวจสอบผลกระทบสิ่งแวดล้อม | รายละเอียดผลการปฏิบัติตามมาตรการฯ | รูปประกอบ/<br>เอกสารอ้างอิง |
|---|---|---|---|
| 1.6 คุณภาพ<br>น้ำผิวดิน (ต่อ) | <ul style="list-style-type: none"> <li>● ช่วงอุโมงค์แมงคด-แมงกว</li> <li>- ปากอุโมงค์ทางเข้าอ่างเก็บน้ำเขื่อนแมงคดสมบูรณ์ชล</li> <li>- ปากอุโมงค์เข้า-ออก หมายเลข 5</li> <li>- ปากอุโมงค์เข้า-ออก หมายเลข 6</li> <li>- พื้นที่จัดการวัสดุขุดจากอุโมงค์ หมายเลข 4</li> <li>- พื้นที่จัดการวัสดุขุดจากอุโมงค์ หมายเลข 5</li> <li>- พื้นที่จัดการวัสดุขุดจากอุโมงค์ หมายเลข 6</li> </ul> | <p>สังกะสี (Zn), ตะกั่ว (Pb), โครเมียมชนิดเฮกซะวาเลนต์ (Cr Hexavalent), แคดเมียม (Cd), สารหนู (As) โปรท (Hg) และน้ำมันและไขมัน (oil and grease) เก็บตัวอย่างน้ำทั้งหมด 2 สถานี ได้แก่</p> <p>สถานีเก็บตัวอย่างที่ 1 สถานีเก็บตัวอย่างที่ 2 อุโมงค์เข้าออกหมายเลข 6 บริษัท อิตาเลียนไทย ดีเวล๊อปเมนต์ จำกัด (มหาชน)</p> <p>สถานีเก็บตัวอย่างที่ 2 อาคารรับน้ำ บริษัท อิตาเลียนไทย ดีเวล๊อปเมนต์ จำกัด (มหาชน)</p> <p>ซึ่งผลการวิเคราะห์ส่วนใหญ่มีผลตามเกณฑ์มาตรฐาน ควบคุมการระบายน้ำทิ้งจากแหล่งกำเนิดประเภทรองงานอุตสาหกรรม นิคมอุตสาหกรรม และเขตประกอบการอุตสาหกรรม ยกเว้น ปริมาณสารแขวนลอยที่จะพบมีค่าเกินมาตรฐาน สาเหตุเนื่องจากขณะเก็บตัวอย่างกำลังมีกิจกรรมการก่อสร้างภายในอุโมงค์ ทำให้น้ำตัวอย่างมีตะกอนและความขุ่นสูง ซึ่งทางโครงการจึงได้ดำเนินการแก้ไขโดยการขุดบ่อดักตะกอนเพิ่ม ใช้สารเร่งในการตกตะกอน (PAC) และมีการขุดลอกบ่อดักตะกอนอย่างเป็นประจำ และมีการวิเคราะห์คุณภาพน้ำทิ้ง ประกอบด้วย สารแขวนลอย ความเป็นกรดต่าง ออกซิเจนละลายน้ำ</p> | <p>การติดตามตรวจสอบคุณภาพน้ำทิ้ง<br/>อุโมงค์เข้าออกหมายเลข 6</p> |

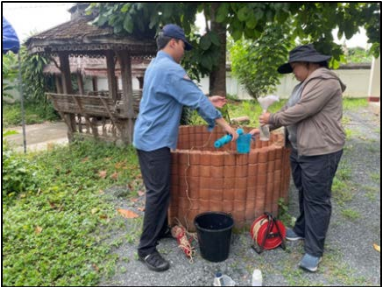
| องค์ประกอบ<br>สิ่งแวดล้อม | มาตรการติดตามตรวจสอบผลกระทบสิ่งแวดล้อม | รายละเอียดผลการปฏิบัติตามมาตรการฯ | รูปประกอบ/<br>เอกสารอ้างอิง |
|---|---|---|---|
| 1.7 อุทกธรณี<br>และคุณภาพน้ำ<br>ใต้ดิน | <ul style="list-style-type: none"> <li>- ตรวจสอบและบันทึกระดับน้ำบาดาลจาก Piezometer ที่ติดตั้งไว้ที่บ้านป่าไม้และบริเวณอุโมงค์ช่วงลอดแม่น้ำปิงและที่ห้วยแม่เลิมเดือนละ 1 ครั้ง ในช่วงก่อนก่อสร้างอย่างน้อย 1 ปี และระหว่างทำการก่อสร้างและหลังสร้างเสร็จแล้วอีก 1 ปี</li> <li>- ค่าใช้จ่ายในการติดตั้ง Piezometer รวมอยู่ในค่าก่อสร้างแล้ว</li> </ul> | <p>น้ำผิวดิน หัวข้อที่ 5.7.2 แผนการติดตามตรวจสอบด้านคุณภาพน้ำทั้งโครงการ</p> <p>1) กรมชลประทาน โดยสำนักสำรวจด้านวิศวกรรมและธรณีวิทยา ในปี พ.ศ. 2568 ดำเนินการตรวจสอบและบันทึกระดับน้ำใต้ดินจาก Piezometer ที่ติดตั้งไว้บริเวณบ้านป่าไม้และบริเวณอุโมงค์ช่วงลอดแม่น้ำปิงและที่ห้วยแม่เลิมเดือนละ 1 ครั้งในช่วงก่อนก่อสร้างอย่างน้อย 1 ปี ตรวจวัดในช่วงระยะก่อสร้างและหลังจากก่อสร้างแล้วเสร็จอีก 1 ปี ผลการดำเนินงานปี 2568 พบว่า มีระดับน้ำใต้ดินเพิ่มสูงขึ้นในฤดูฝน รายละเอียดทั้งหมดแสดงใน หัวข้อที่ 5.8 แผนงานติดตามตรวจสอบคุณภาพน้ำใต้ดิน</p> | <p>การเก็บตัวอย่าง</p> |

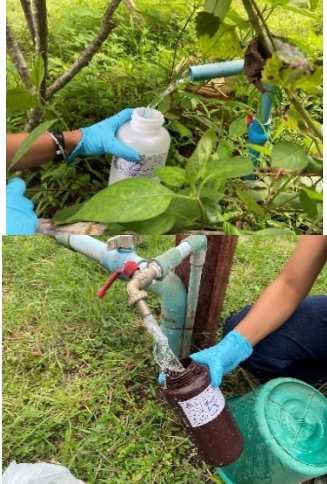
| องค์ประกอบ<br>สิ่งแวดล้อม | มาตรการติดตามตรวจสอบผลกระทบสิ่งแวดล้อม | รายละเอียดผลการปฏิบัติตามมาตรการฯ | รูปประกอบ/<br>เอกสารอ้างอิง |
|---|---|---|---|
| 1.7 อุทกธรณี<br>และคุณภาพน้ำ<br>ใต้ดิน (ต่อ) | <ul style="list-style-type: none"> <li>- วิเคราะห์คุณภาพน้ำใต้ดิน 5 สถานีปีละ 1 ครั้ง ได้แก่ <ul style="list-style-type: none"> <li>● บริเวณก่อสร้างอุโมงค์แม่แตง - แม่จัด <ul style="list-style-type: none"> <li>- สถานีที่ 1 บ้านทุ่งหลวง (วัดทุ่งหลวง)</li> <li>- สถานีที่ 2 บ้านปาง (วัดบ้านปาง)</li> </ul> </li> <li>● บริเวณก่อสร้างอุโมงค์ แม่จัด - แม่กวง <ul style="list-style-type: none"> <li>- สถานีที่ 3 บ้านนาเม็ง (วัดสันนาเม็ง)</li> <li>- สถานีที่ 4 บ้านต้นผึ้ง (รร. ต้นผึ้ง)</li> <li>- สถานีที่ 5 บ้านหลวงเหนือ (วัดศรีมุงเมือง)</li> </ul> </li> </ul> </li> <li>- โดยมีคุณภาพน้ำที่ตรวจวิเคราะห์ได้แก่- ความเป็นกรด-ด่าง</li> <li>- ปริมาณของแข็งละลายทั้งหมด</li> <li>- ไนเตรท</li> <li>- ตะกั่ว</li> <li>- เหล็ก</li> <li>- มังกานีส</li> <li>- ฟิคอลโคลิฟอร์มแบคทีเรีย</li> <li>- สารหนู</li> </ul> | <p>2) วิเคราะห์คุณภาพน้ำใต้ดิน กรมชลประทานโดยสำนักบริหารโครงการได้กำหนดการเก็บตัวอย่างจำนวน 3 ครั้ง คือ</p> <p>ครั้งที่ 1 วันที่ 15-16 มกราคม 2568</p> <p>ครั้งที่ 2 วันที่ 23 เมษายน 2568</p> <p>ครั้งที่ 3 วันที่ 17 สิงหาคม 2568</p> <p>โดยมีพารามิเตอร์ดังต่อไปนี้คือ ค่าความเป็นกรด - ด่าง (pH) ของแข็งละลายน้ำ (TDS) ความขุ่น (Turbidity) ความกระด้างทั้งหมด (TH) ความกระด้างถาวร (NCH) ซัลเฟต (SO4) คลอไรด์ (Cl) สารหนู (As) แคดเมียม (Cd) โครเมียม (Cr) ทองแดง (Cu) เหล็ก (Fe) แมงกานีส (Mn) ตะกั่ว (Pb) สังกะสี (Zn) สารฆ่าศัตรูพืชและสัตว์ชนิดที่มีคลอรีนทั้งหมด (Total Organochlorine Pesticides) แบคทีเรียกลุ่มโคลิฟอร์มทั้งหมด (Total Coliform Bacteria) และแบคทีเรียกลุ่มฟิคอลโคลิฟอร์ม (Fecal Coliform Bacteria) ดังนี้</p> <ul style="list-style-type: none"> <li>- สถานีที่ 1 บ้านทุ่งหลวง (วัดทุ่งหลวง) ต.แม่แตง</li> <li>- สถานีที่ 2 ที่พักคนงานบริเวณอุโมงค์ทางเข้าออก หมายเลข 6</li> <li>- สถานีที่ 3 บ้านนาเม็ง (วัดสันนาเม็ง) ต.แม่หอพระ</li> </ul> | <p>การเก็บตัวอย่างคุณภาพน้ำใต้ดิน</p> |

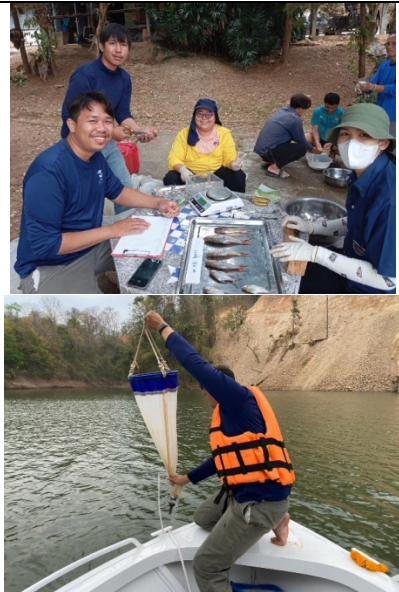
| องค์ประกอบ<br>สิ่งแวดล้อม | มาตรการติดตามตรวจสอบผลกระทบสิ่งแวดล้อม | รายละเอียดผลการปฏิบัติตามมาตรการฯ | รูปประกอบ/<br>เอกสารอ้างอิง |
|---|---|---|---|
| <b>2.1 นิเวศทางน้ำ<br/>และการประมง</b> | <p>- เก็บตัวอย่างแพลงก์ตอน สัตว์หน้าดิน และปลาไมโครเคราท์ ชนิดความชุกชุม ดัชนีความหลากหลายปีละ 2 ครั้ง ใน 5 สถานี ได้แก่</p> <ul style="list-style-type: none"> <li>● บริเวณก่อสร้างอุโมงค์ แม่แตง - แม่จัด</li> <li>- สถานีที่ 1 น้ำแม่แตงเหนือปตร.</li> <li>- สถานีที่ 2 ด้านท้ายน้ำที่ก่อสร้างปตร.</li> <li>- สถานีที่ 3 อ่างเก็บน้ำเขื่อนแม่จัดสมบูรณ์ชลบริเวณปากอุโมงค์ทางออก</li> <li>● บริเวณก่อสร้างอุโมงค์ แม่จัด - แม่กวง</li> <li>- สถานีที่ 4 อ่างเก็บน้ำเขื่อนแม่จัดสมบูรณ์ชลบริเวณปากอุโมงค์ทางเข้า</li> <li>- สถานีที่ 5 อ่างเก็บน้ำเขื่อนแม่กวงอุดมธาราบริเวณปากอุโมงค์ทางออก</li> </ul> | <p>ในปี พ.ศ. 2568 กรมชลประทานร่วมกับกรมประมง โดยศูนย์วิจัยและพัฒนาประมงน้ำจืดลำพูน ได้ดำเนินการเก็บตัวอย่าง แพลงก์ตอน สัตว์หน้าดิน และปลา เพื่อนำมาวิเคราะห์ข้อมูล โดยมีการเก็บตัวอย่างปีละ 3 ครั้ง จุดเก็บตัวอย่าง 7 สถานี ดังนี้</p> <ul style="list-style-type: none"> <li>- สถานีที่ 1 น้ำแม่แตง ตำบลกีดช้าง บริเวณเหนือประตูระบายน้ำทุ่งป่าซาง</li> <li>- สถานีที่ 2 น้ำแม่แตง ตำบลกีดช้าง บริเวณสร้างฝายกั้นน้ำแม่แตง</li> <li>- สถานีที่ 3 น้ำแม่แตง ตำบลกีดช้าง บริเวณประตูระบายน้ำแม่ตะมาน</li> <li>- สถานีที่ 4 แม่น้ำปิง ตำบลอินทขิล อำเภอแม่แตง บริเวณจุดที่แนวอุโมงค์ลอดผ่าน</li> <li>- สถานีที่ 5 อ่างเก็บน้ำเขื่อนแม่จัดสมบูรณ์ชล บริเวณปากอุโมงค์รับน้ำจากแม่แตง</li> </ul> | <p>การติดตามตรวจสอบด้านนิเวศ<br/>ทางการประมง</p> |

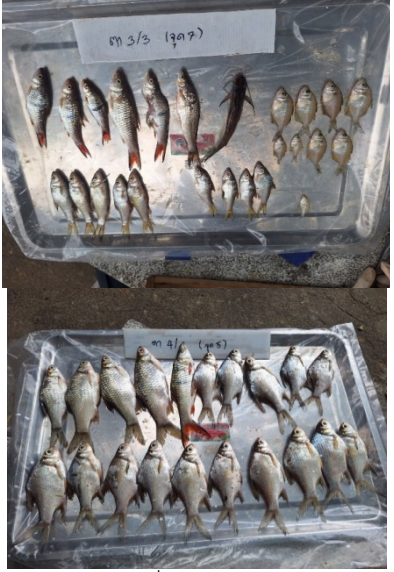
| องค์ประกอบ<br>สิ่งแวดล้อม | มาตรการติดตามตรวจสอบผลกระทบสิ่งแวดล้อม | รายละเอียดผลการปฏิบัติตามมาตรการฯ | รูปประกอบ/<br>เอกสารอ้างอิง |
|---|---|---|---|
| 2.1 นิเวศทางน้ำ<br>และการประมง<br>(ต่อ) | | <p>- สถานีที่ 6 อ่างเก็บน้ำเขื่อนแม่จัดสมบูรณ์ชล บริเวณอุโมงค์ส่งน้ำให้กับอ่างเก็บน้ำเขื่อนแม่กวอดมธารา</p> <p>- สถานีที่ 7 อ่างเก็บน้ำเขื่อนแม่กวอดมธารา บริเวณปากอุโมงค์รับน้ำจากอ่างเก็บน้ำเขื่อนแม่จัดสมบูรณ์ชล</p> <p>ผลการศึกษาทรัพยากรในเดือนมีนาคม ปี 2568 พบความหลากหลายของชนิดพันธุ์สัตว์น้ำทั้งสิ้น 43 ชนิด โดยชนิดที่พบมากที่สุดโดยจำนวนและปริมาณ คือ ปลาแป้นแก้ว สถานีที่ชุกชุมมากที่สุดคือ สถานีที่ 7 อ่างเก็บน้ำแม่กวอดมธารา จังหวัดเชียงใหม่ รายละเอียดแสดงในหัวข้อที่ 5.11 แผนงานติดตามสภาพนิเวศวิทยาทางน้ำและการประมง</p> | <p>ชนิดปลาที่พบจากการสำรวจ</p> |
