### การปฏิบัติตามมาตรการติดตามตรวจสอบผลกระทบสิ่งแวดล้อม

#### 3.1 วัตถุประสงค์

#### 3.4.1 ผลการตรวจวัดคุณภาพน้ำทิ้ง

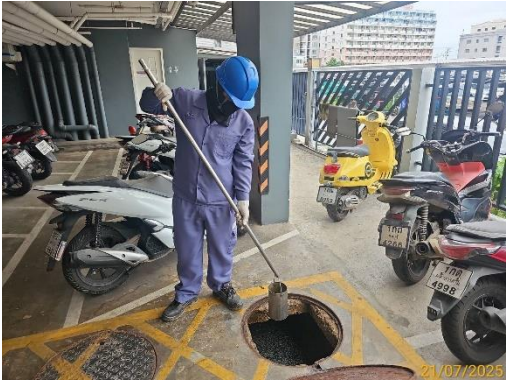
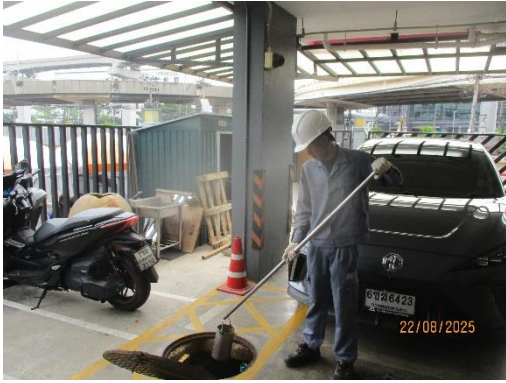
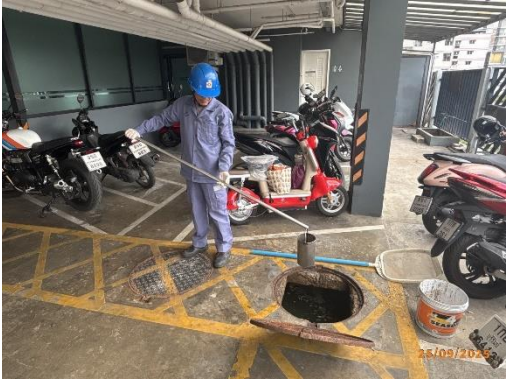
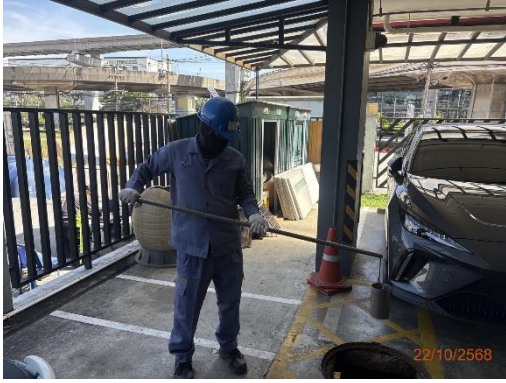
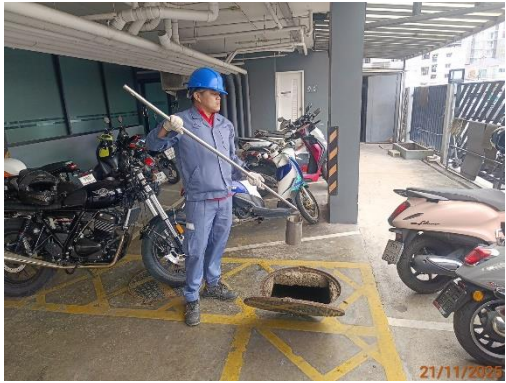
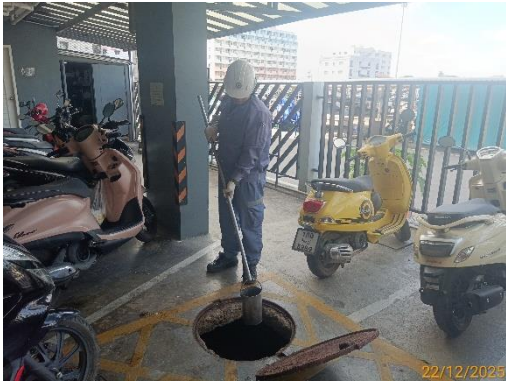
| รูปที่ 3.4-1 การเก็บตัวอย่างคุณภาพน้ำทิ้ง | |

| บ่อตรวจสอบน้ำเสียก่อนเข้าระบบบำบัดน้ำเสีย | |

จากผลการติดตามตรวจสอบคุณภาพน้ำทิ้ง จำนวน 2 สถานี ได้แก่ บริเวณบ่อตรวจสอบน้ำเสีย ก่อนเข้าระบบบำบัดน้ำเสีย และบ่อตรวจสอบน้ำทิ้งก่อนระบายออก บริเวณจุดเชื่อมต่อน้ำเสียของโครงการกับท่อสาธารณะหน้าโครงการ ตรวจวัดเดือนละ 1 ครั้ง ผลการตรวจวัด พบว่า บริเวณบ่อตรวจสอบน้ำทิ้งก่อนระบายออก บริเวณจุดเชื่อมต่อน้ำเสียของโครงการกับท่อสาธารณะหน้าโครงการ ส่วนใหญ่มีค่าอยู่ในเกณฑ์มาตรฐานตามประกาศกระทรวงทรัพยากรธรรมชาติและสิ่งแวดล้อม (พ.ศ. 2567) เรื่องกำหนดมาตรฐานควบคุมการระบายน้ำทิ้งจากอาคารบางประเภทและบางขนาด (ประเภท ข) ยกเว้นปริมาณ TKN ในเดือนตุลาคม 2568 มีค่าไม่เป็นไปตามเกณฑ์มาตรฐานกำหนด โดยปริมาณ TKN อาจเกิดจากกิจกรรมการใช้น้ำของผู้พักอาศัย โดยเป็นน้ำจากห้องน้ำ-ห้องส้วม ซึ่งมีไนโตรเจนเป็นองค์ประกอบที่สำคัญทำให้มีการสะสมของสารอินทรีย์ไนโตรเจนในน้ำค่อนข้างสูง อย่างไรก็ตามทางโครงการได้มีการทำความสะอาดและตรวจสอบระบบบำบัดน้ำเสียให้มีประสิทธิภาพและเฝ้าระวังคุณภาพน้ำทิ้งที่อาจเกิดผลกระทบต่อสิ่งแวดล้อม สำหรับบริเวณบ่อตรวจสอบน้ำเสียก่อนเข้าระบบบำบัดน้ำเสีย และปริมาณ Fecal Coliform Bacteria ไม่สามารถเทียบกับเกณฑ์มาตรฐานได้ เนื่องจากไม่มีเกณฑ์มาตรฐานกำหนด ผลการตรวจวัดแสดงดังตารางที่ 3.4-1 และการเก็บตัวอย่างดังรูปที่ 3.4-1

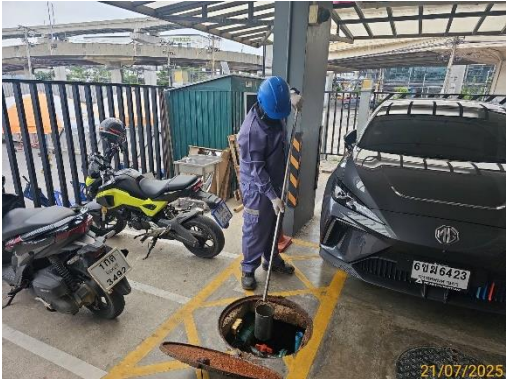
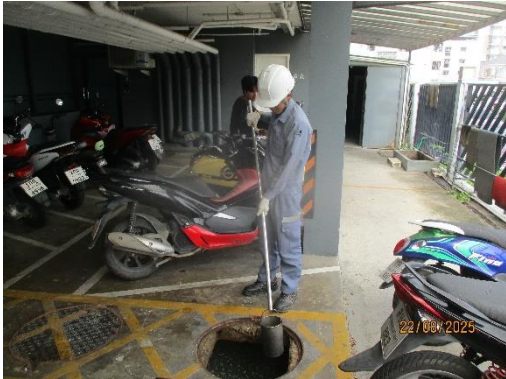
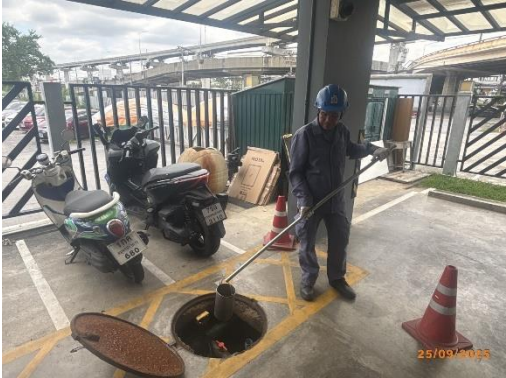
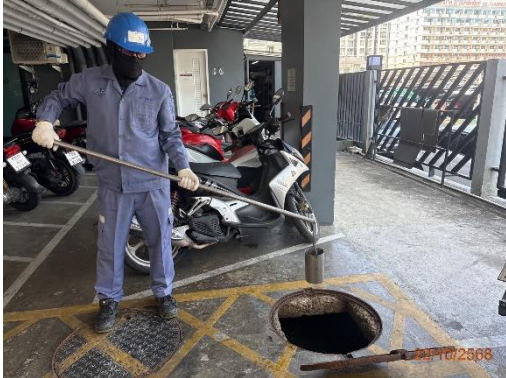
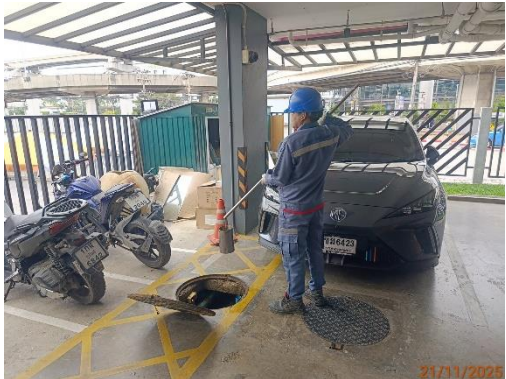
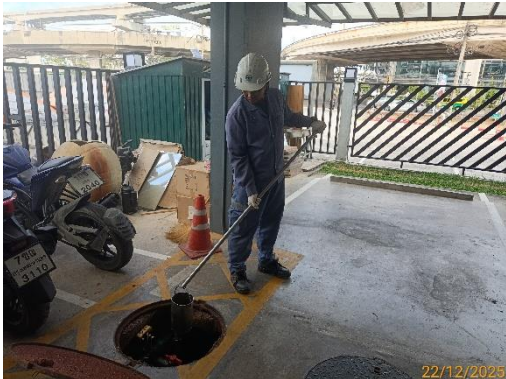
| <p>รูปที่ 3.4-1 การเก็บตัวอย่างคุณภาพน้ำทิ้ง (ต่อ)</p> | |

| <p>ป่อตรวจสอบน้ำทิ้งก่อนระบายออก บริเวณจุดเชื่อมต่อท่อน้ำเสียของโครงการกับท่อสาธารณะหน้าโครงการ</p> | |
