### บทที่ 3

#### ผลการติดตามตรวจสอบคุณภาพสิ่งแวดล้อม

การติดตามตรวจสอบคุณภาพสิ่งแวดล้อม ของ โครงการ อาคารสวัสดิการที่พักอาศัยพนักงาน (ส่วนขยาย) บริษัท ปรีช เิงซาน ไทร์ (ประเทศไทย) จำกัด ดำเนินการจัดจ้าง บริษัท เอส.พี.เจ.โซแอนติฟิค จำกัด โดยทำการตรวจวัดคุณภาพน้ำทั้งบริเวณพื้นที่โครงการ ระหว่างเดือนกรกฎาคม - ธันวาคม พ.ศ.2568

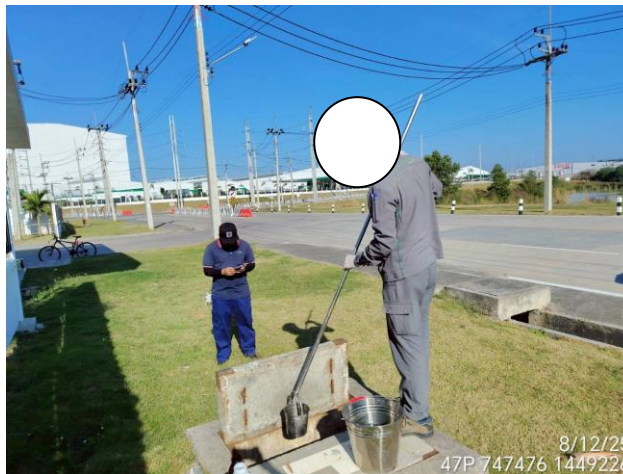
รูปที่ 3-1 จุดตรวจวัดคุณภาพน้ำ ของโครงการ อาคารสวัสดิการที่พักอาศัยพนักงาน (ส่วนขยาย)  
ระหว่างเดือนกรกฎาคม - ธันวาคม พ.ศ.2568

บริเวณบ่อดำรงคุณภาพน้ำด้านหน้าโครงการ
