บทที่ 3

ผลการปฏิบัติตามมาตรการป้องกัน
และแก้ไขผลกระทบสิ่งแวดล้อม

ตารางที่ 3.1 สรุปผลการปฏิบัติตามมาตรการป้องกันและแก้ไขผลกระทบสิ่งแวดล้อมโครงการโรงงานผลิตเม็ดพลาสติกชนิดโพลีสไตรีน (ระยะดำเนินการ)
ของบริษัท พีทีที โกลบอล เคมิคอล จำกัด (มหาชน) ประจำเดือนกรกฎาคม-ธันวาคม พ.ศ. 2568

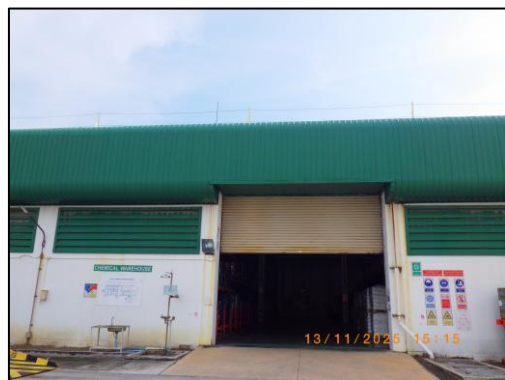
รูปที่ 3.106 อาคารเก็บสารเคมี

หลังคาสูง โปร่ง ผนังอาคารด้านบนมีช่องระบายอากาศ
และมีพื้นที่โล่งกว้าง

ประตูทางเข้า-ออก

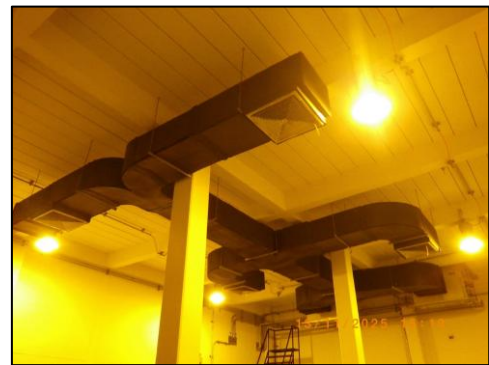
รูปที่ 3.106 อาคารเก็บสารเคมี (ต่อ)

ระบบไฟฟ้าแบบป้องกันการระเบิด (Explosion Proof)

ห้องปรับอากาศ (Air-condition) สำหรับเก็บสารเคมี
