## บทที่ 3

### ผลการปฏิบัติตามมาตรการติดตามตรวจสอบผลกระทบสิ่งแวดล้อม

จากมาตรการติดตามตรวจสอบผลกระทบสิ่งแวดล้อม โครงการ คิว ชิดลม-เพชรบุรี ของนิติบุคคลอาคารชุด คิว ชิดลม-เพชรบุรี ได้มีการปฏิบัติตามมาตรการติดตามตรวจสอบคุณภาพสิ่งแวดล้อมของ โครงการ คิว ชิดลม-เพชรบุรี (ระยะดำเนินการ) ตามรายงานการวิเคราะห์ผลกระทบสิ่งแวดล้อมที่ได้รับความเห็นชอบจากสำนักงานนโยบายและแผนทรัพยากรธรรมชาติและสิ่งแวดล้อม อ้างถึงหนังสือ ทส 1009.5/14107 ลงวันที่ 19 พฤศจิกายน พ.ศ. 2558 (ภาคผนวก ที่ 1)

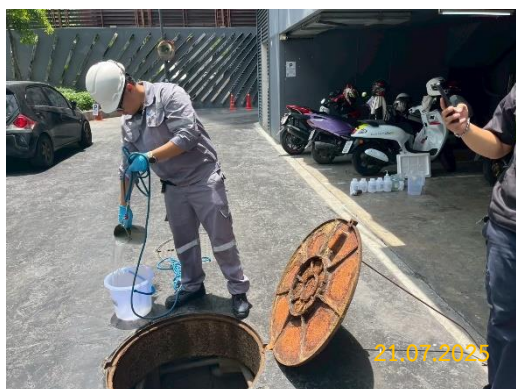
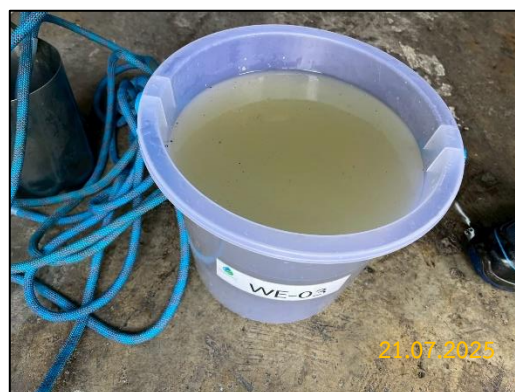
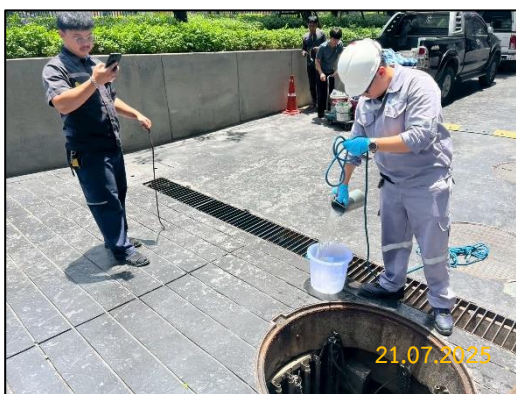
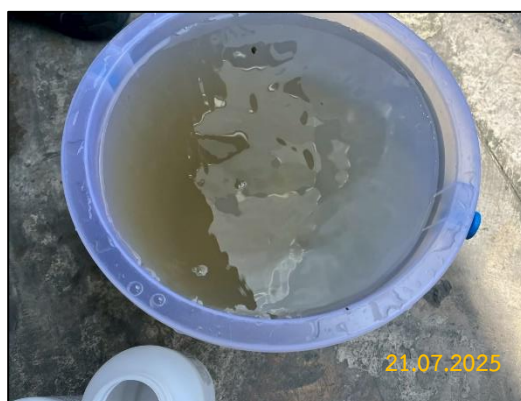
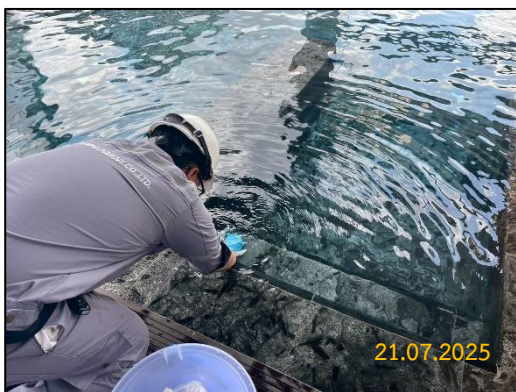
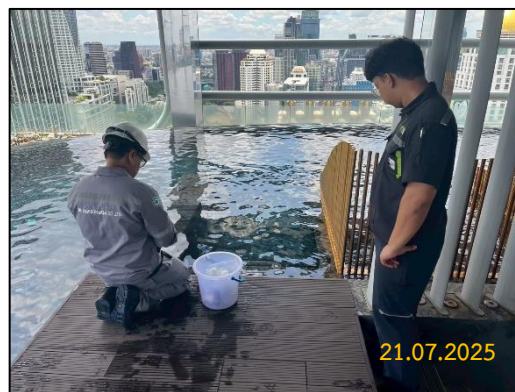
ภาพที่ 3.4.2-1 การเก็บตัวอย่างคุณภาพน้ำ

บริษัทผู้เก็บและวิเคราะห์ตัวอย่างได้ทำการเก็บตัวอย่างน้ำแช่ในถังน้ำแข็งเพื่อรักษาสภาพก่อนนำมาวิเคราะห์ในห้องปฏิบัติการภายใน 24 ชั่วโมง รวมถึงได้ปิดฉลากแสดงรายละเอียดของตัวอย่างโดยละเอียด พร้อมทั้งจดบันทึกข้อมูลในแบบกำกับตัวอย่าง ที่ใช้ควบคุมคุณภาพภายนอกห้องปฏิบัติการตรวจวิเคราะห์ และนำส่งไปวิเคราะห์ยังห้องปฏิบัติการ โดยการเก็บตัวอย่างและวิเคราะห์คุณภาพน้ำ ดำเนินตามมาตรฐานที่กำหนดไว้ใน Standard Method for the Examination of Water and Wastewater ฉบับล่าสุด ของ American Public Health Association ซึ่งเป็นมาตรฐานวิธีการตรวจวิเคราะห์คุณภาพน้ำที่ได้รับการยอมรับกันโดยทั่วไป วิธีการตรวจวิเคราะห์น้ำทิ้ง แสดงดังตารางที่ 3.4.2-1 และภาพที่ 3.4.2-1

คุณภาพน้ำทิ้งก่อนการบำบัด

คุณภาพน้ำทิ้งหลังการบำบัด

สระว่ายนํ้าส่วนต้น

สระว่ายนํ้าส่วนลึก
