การปฏิบัติตามมาตรการป้องกันและแก้ไขผลกระทบสิ่งแวดล้อม

ดำเนินการติดตามตรวจสอบการปฏิบัติตามมาตรการป้องกันและแก้ไขผลกระทบสิ่งแวดล้อมโครงการเหมืองแร่หินอุตสาหกรรมชนิดหินแกรนิต เพื่ออุตสาหกรรมก่อสร้าง ของห้างหุ้นส่วนจำกัด นราธิวาสโรมโหมหิน ประทานบัตรที่ 31649/16495 ตามที่ระบุไว้ในรายงานการวิเคราะห์ผลกระทบสิ่งแวดล้อม ดังหนังสือ ทส. 1010.2/224 ลงวันที่ 7 พฤศจิกายน 2565

ตารางที่ 2-1 การปฏิบัติตามมาตรการป้องกันและแก้ไขผลกระทบสิ่งแวดล้อม และมาตรการติดตามตรวจสอบผลกระทบสิ่งแวดล้อม โครงการเหมืองหินอุตสาหกรรมชนิดหินแกรนิต เพื่ออุตสาหกรรมก่อสร้าง ของห้างหุ้นส่วนจำกัด นราธิวาสโรม่หิน ระหว่างเดือนกรกฎาคม – เดือนธันวาคม พ.ศ. 2568

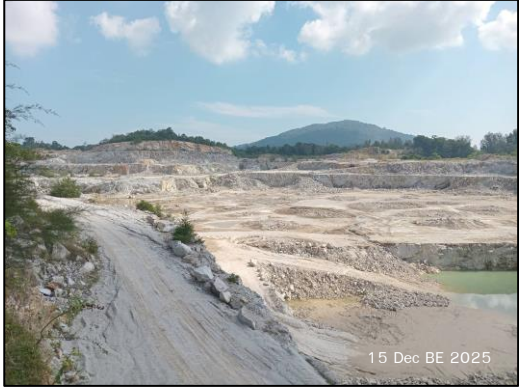
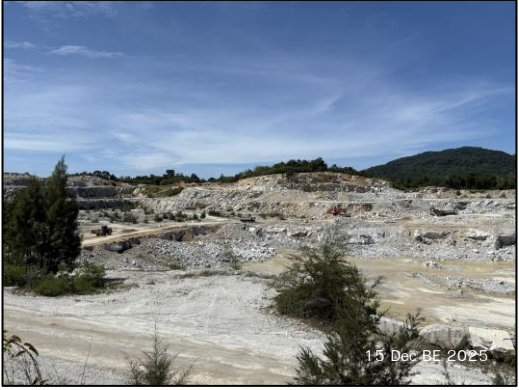
รูปที่ 2-3 ลักษณะหน้าเหมืองแบบขั้นบันได

1. ทรัพยากรสิ่งแวดล้อมทางกายภาพ 1.1 ลักษณะภูมิประเทศ 1. กำหนดขอบเขตพื้นที่เปิดทำเหมือง ให้ชัดเจนตามที่กำหนดไว้ในแผนผังการทำเหมือง ออกแบบหน้าเหมืองให้มีลักษณะแบบขั้นบันไดโดยให้แต่ละขั้นมีความสูงไม่เกิน 10 เมตร ความกว้างไม่น้อยกว่า 11 เมตร และรักษาให้มีความลาดเอียงทั้งหมดของหน้าเหมือง (Overall Slope) ไม่เกิน 45 องศา	- ปฏิบัติ : โครงการได้กำหนดขอบเขตและออกแบบหน้าเหมืองให้มีลักษณะแบบขั้นบันได โดยแต่ละขั้นมีความสูงไม่เกิน 10 เมตร ความกว้างไม่น้อยกว่า 11 เมตร พร้อมทั้งรักษาความลาดเอียงทั้งหมดของหน้าเหมือง (Overall Slope) ไม่เกิน 45 องศา	-	รูปที่ 2-3

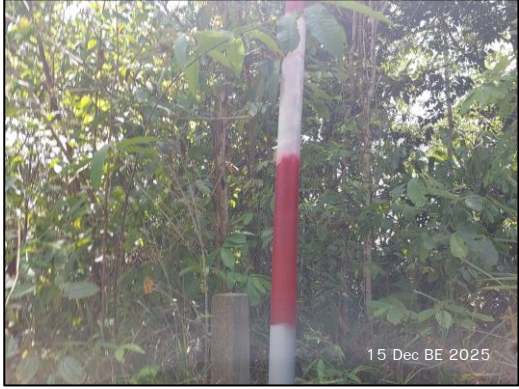
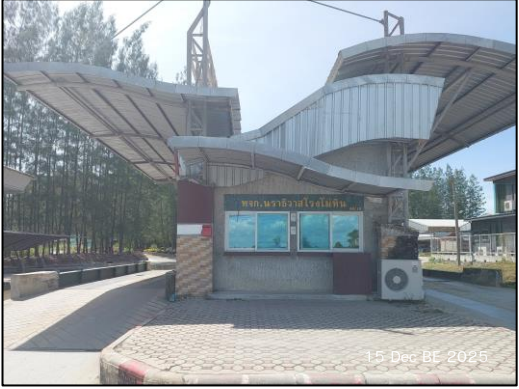
รูปที่ 2-4 เสาค PVC แสดงแนวเขตพื้นที่เหมือง	รูปที่ 2-5 สภาพโครงการปัจจุบัน

มาตรการป้องกันและแก้ไขผลกระทบสิ่งแวดล้อม	รายละเอียดการปฏิบัติตามมาตรการ	ปัญหา อุปสรรค และการแก้ไข	เอกสารและรูปภาพ ประกอบมาตรการฯ
1. ทรัพยากรสิ่งแวดล้อมทางกายภาพ (ต่อ) 1.1 ลักษณะภูมิประเทศ (ต่อ) 3. ก่อนเริ่มทำเหมืองในช่วงต่อไปให้ทำการรังวัดปักแนวเขตเว้นการทำเหมืองและให้บันทึกข้อมูลไว้เพื่อการใช้อ้างอิง สำหรับป้องกันการเดินหน้าเหมืองเข้ามาในพื้นที่เว้นเขตการทำเหมืองโดยจัดทำป้ายหรือสัญลักษณ์แสดงการกำหนดขอบเขตให้ชัดเจน เช่น เสาคอนกรีต เหล็ก หรือวัสดุอื่น ๆ ตามความเหมาะสมเพื่อใช้ในการตรวจสอบของเจ้าหน้าที่และพนักงานของโครงการ	- ปฏิบัติ : ก่อนการทำเหมืองในช่วงต่อไป โครงการจะทำการรังวัดปักแนวเขตเว้นการทำเหมืองและบันทึกข้อมูลไว้เพื่อใช้ในการอ้างอิงสำหรับป้องกันการเดินหน้าเหมืองเข้ามาในพื้นที่เว้นเขตการทำเหมือง โดยได้ทำการปักเสา PVC พ่นสีขาว-แดง แสดงการกำหนดขอบเขตพื้นที่ให้ชัดเจนบริเวณหลักหมุดทุกหลัก เพื่อใช้ในการตรวจสอบของเจ้าหน้าที่และพนักงานของโครงการ	-	รูปที่ 2-4

4. การเปิดหน้าเหมืองให้ทิศทางของหน้าเหมืองเอียงไปทางด้านทิศตะวันตกเฉียงใต้ตามแนวของภูเขา เพื่อป้องกันผลกระทบต่อพระตำหนักทักษิณราชินีเวศน์ ซึ่งอยู่ทางด้านทิศตะวันออกเฉียงเหนือ	- ปฏิบัติ : โครงการดำเนินการเปิดหน้าเหมืองโดยให้ทิศทางของหน้าเหมืองหันไปทางทิศใต้ เพื่อป้องกันผลกระทบต่อพระตำหนักทักษิณราชินีเวศน์ ซึ่งอยู่ทางด้านทิศตะวันออกเฉียงเหนือ	-	รูปที่ 2-5

4. ให้เดินหน้าเหมืองขวางกับแนวรอยเลื่อนหรือแนวชั้นหินเพื่อป้องกันการเลื่อนหรือถล่มของหน้าเหมือง	- ปฏิบัติ : โครงการดำเนินการเดินหน้าเหมืองขวางกับแนวรอยเลื่อนหรือแนวชั้นหินตามมาตรการกำหนด เพื่อป้องกันการเลื่อนหรือถล่มของหน้าเหมือง	-	รูปที่ 2-5

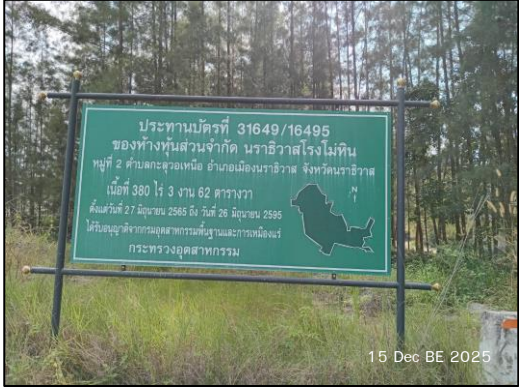
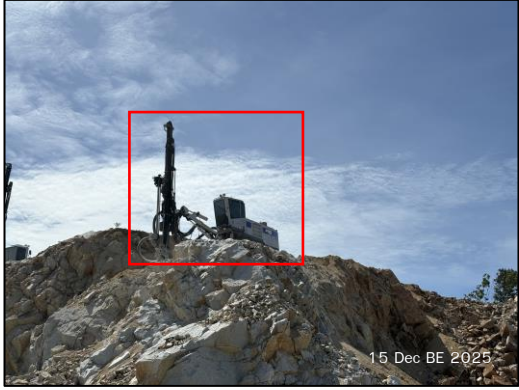
<p>15 Dec BE 2025</p>
<p>รูปที่ 2-6 ป้ายแสดงรายละเอียดโครงการ</p>	<p>รูปที่ 2-7 เครื่องเจาะระเบิดและถลุงกรองฝุ่น</p>

6. ให้จัดทำป้ายหรือสัญลักษณ์แสดงรายละเอียดโครงการขอบเขตพื้นที่โครงการและขอบเขตการทำเหมืองบริเวณโครงการเพื่อให้ง่ายต่อการตรวจสอบพื้นที่และการปฏิบัติงานบริเวณโครงการ โดยบริเวณแนวกันเขตพื้นที่ไม่ทำเหมืองให้จัดทำเสาคอนกรีต เหล็ก หรือวัสดุอื่น ๆ ตามความเหมาะสม	- ปฏิบัติ : โครงการจัดให้มีป้ายแสดงรายละเอียดโครงการขอบเขตพื้นที่โครงการและขอบเขตการทำเหมืองบริเวณพื้นที่โครงการ เพื่อให้ง่ายต่อการตรวจสอบพื้นที่และการปฏิบัติงานภายในพื้นที่โครงการ พร้อมทั้งทำการปักเสา PVC พ่นสีขาว-แดง แสดงการกำหนดขอบเขตพื้นที่การทำเหมืองอย่างชัดเจน	-	รูปที่ 2-4 และรูปที่ 2-6

1.2 คุณภาพอากาศ 1. ให้ใช้เครื่องเจาะระเบิดที่ติดตั้งอุปกรณ์กำจัดฝุ่นที่ออกจากระเบิด พร้อมทั้งมีถังดักฝุ่นเพื่อป้องกันการฟุ้งกระจายของฝุ่นในอากาศทั้งนี้เจ้าหน้าที่ที่ประจำอยู่หน้าเหมืองจะต้องคอยดูแลตรวจตราอย่างสม่ำเสมอว่าถุงกรองฝุ่นที่ติดตั้งร่วมกับเครื่องเจาะมีฝุ่นอยู่เต็มหรือไม่ถ้าหากเต็มจะต้องเปลี่ยนถุงกรองใหม่ทันที	- ปฏิบัติ : โครงการใช้เครื่องเจาะระเบิดซึ่งมีการติดตั้งระบบดูดฝุ่นที่เกิดจากการเจาะ เพื่อป้องกันการฟุ้งกระจายของฝุ่นในอากาศ พร้อมทั้งได้จัดให้มีเจ้าหน้าที่ประจำอยู่หน้าเหมืองคอยดูแลตรวจตราถุงกรองฝุ่นอยู่เสมอ	-	รูปที่ 2-7

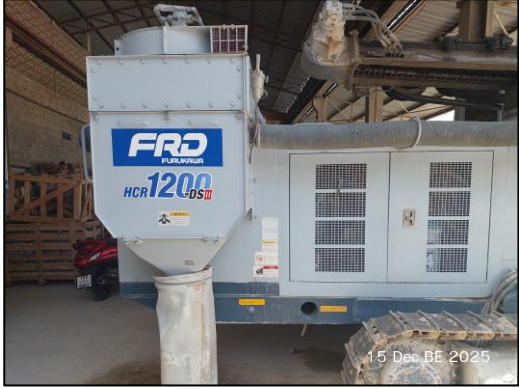
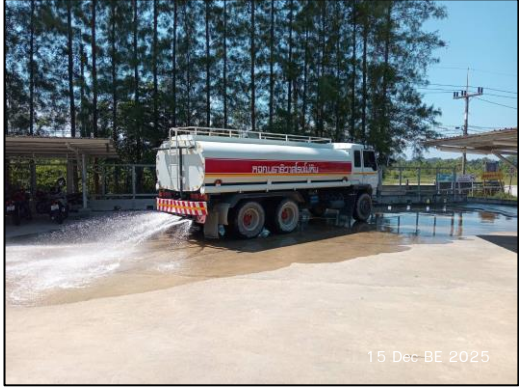
<p>15 Dec BE 2025</p>
<p>รูปที่ 2-7 (ต่อ) เครื่องเจาะระเบิดและถลุงกรองฝุ่น</p>	<p>รูปที่ 2-8 รถบรรทุกฉีดพรมน้ำ</p>
  <p>15 Dec BE 2025</p>

2. ให้ดำเนินการฉีดพรมน้ำบริเวณเส้นทางขนส่งแร่ภายในพื้นที่โครงการบริเวณพื้นที่โรงไม่หิน บริเวณเส้นทางขนส่งแร่ช่วงก่อนออกสู่ทางหลวงหมายเลข 4084 โดยให้ทำการฉีดพรมน้ำอย่างน้อยวันละ 3-4 ครั้ง หรือพิจารณาตามความเหมาะสมของสภาพภูมิอากาศ และในช่วงฤดูแล้งให้เพิ่มความถี่ในการฉีดพรมน้ำ เพื่อให้ผิวถนนเปียกชื้นตลอดเวลา และหมั่นดูแลสภาพผิวถนนให้อยู่ในสภาพดีเสมอ	- ปฏิบัติ : โครงการจัดให้มีการฉีดพรมน้ำบริเวณเส้นทางขนส่งแร่ภายในพื้นที่โครงการ บริเวณพื้นที่โรงไม่หิน บริเวณเส้นทางขนส่งแร่ช่วงก่อนออกสู่ทางหลวงหมายเลข 4084 โดยทำการฉีดพรมน้ำอย่างน้อยวันละ 3-4 ครั้ง หรือพิจารณาตามความเหมาะสมของสภาพภูมิอากาศ และในช่วงฤดูแล้งจะเพิ่มความถี่ในการฉีดพรมน้ำ เพื่อให้ลดการฟุ้งกระจายของฝุ่นละออง	-	รูปที่ 2-8

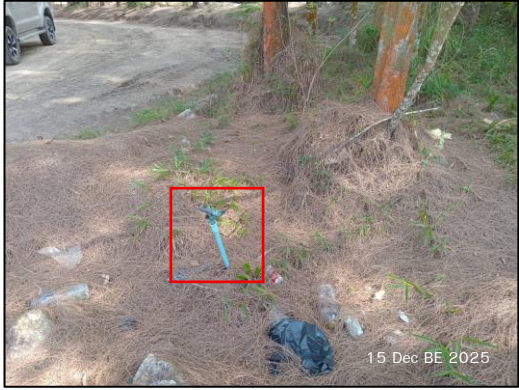
<p>15 Dec BE 2025</p>
<p>รูปที่ 2-9 ระบบสเปรย์น้ำ</p>	<p>รูปที่ 2-10 สปริงเกอร์รดน้ำต้นไม้</p>

5. ให้ดูแลบำรุงรักษาระบบสเปรย์น้ำของโรงบดย่อยหินให้มีสภาพดีสามารถใช้งานได้อย่างมีประสิทธิภาพและสามารถลดการฟุ้งกระจายของฝุ่นละอองได้ดีเสมอ	- ปฏิบัติ : โครงการได้ติดตั้งระบบสเปรย์น้ำบริเวณโรงโม่หิน และถนนภายในโรงโม่หิน โดยทำการฉีดพ่นตามแนวเส้นทางขนส่งแร่ในเขตพื้นที่โรงโม่หิน พร้อมทั้งได้จัดให้มีการตรวจสอบการใช้งานและการอุดตันของหัวสเปรย์เป็นประจำ	-	รูปที่ 2-8 และรูปที่ 2-9
