## มาตรการป้องกันและแก้ไข ผลกระทบสิ่งแวดล้อมและ มาตรการติดตามตรวจสอบ คุณภาพสิ่งแวดล้อม

# บทที่ 2

## มาตรการป้องกันและแก้ไขผลกระทบสิ่งแวดล้อม และมาตรการติดตามตรวจสอบคุณภาพสิ่งแวดล้อม

บริษัท ทรัพย์นาคา 2563 จำกัด ได้มอบหมายให้บริษัท ไมน์ เอ็นจิเนียริง คอนซัลแตนท์ จำกัด ติดตามตรวจสอบผลการดำเนินการตามมาตรการป้องกันและแก้ไขผลกระทบสิ่งแวดล้อม โครงการเหมืองแร่หินอุตสาหกรรมชนิดหินทรายเพื่ออุตสาหกรรมก่อสร้าง ประทานบัตรที่ 33693/16400 ของห้างหุ้นส่วนจำกัด ทีเค 2014 คอนสตรัคชั่น (บริษัท ทรัพย์นาคา 2563 จำกัด รับช่วงการทำเหมือง) ตั้งอยู่ที่ หมู่ที่ 7 ตำบลนาตง อำเภอปากคาด จังหวัดบึงกาฬ ตามหนังสือที่ ทส 1010.2/8310 ลงวันที่ 17 มิถุนายน 2562 รายละเอียดแสดงดังตารางที่ 2-1 ถึงตารางที่ 2-3

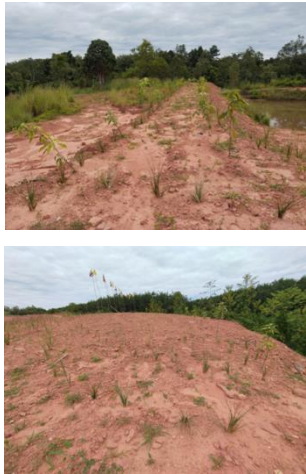
| เงื่อนไขตามมาตรการ | ผลการปฏิบัติตามมาตรการ | ปัญหา อุปสรรค ที่ไม่สามารถปฏิบัติตามมาตรการ และแนวทางแก้ไข | เอกสารอ้างอิง |
|---|---|---|---|
| | | | <p>การปลูกพืชคลุมดินเพื่อป้องกันการพังทลายของหน้าดิน</p> |

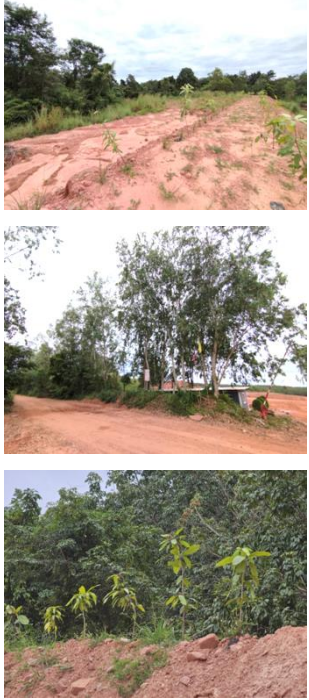
| เงื่อนไขตามมาตรการ | ผลการปฏิบัติตามมาตรการ | ปัญหา อุปสรรค ที่ไม่สามารถปฏิบัติตามมาตรการ และแนวทางแก้ไข | เอกสารอ้างอิง |
|---|---|---|---|
| <p>5. ให้ปลูกพืชคลุมดินและต้นไม้บนคันทำนบดิน เพื่อเป็นแนวป้องกันเสียงให้มืองค์ประกอบพันธุ์ไม้ 3 ชั้นเรือนยอด โดยให้ปลูกต้นไม้บนคันทำนบดิน 11 แถว และปลูกต้นไม้ด้านข้างขนานไปกับคันทำนบอีกข้างละ 11 แถว และให้ปลูกไม้พุ่มแซมระหว่างไม้ยืนต้นด้วย พันธุ์ไม้ที่จะนำมาปลูกให้เลือกชนิดพันธุ์ไม้ที่เป็นไม้ยืนต้นโตเร็ว เช่น ประดู่ป่า ราชพฤกษ์ มะค่าโมง และยางนา หรือพันธุ์ไม้ท้องถิ่น และพันธุ์ไม้ที่เป็นอาหารสัตว์ป่าและนก เช่น กระบก และหว้า เป็นต้น หรือไม้ชนิดอื่นตามความเหมาะสม เลือกช่วงเวลาที่ไม่ใช่ฝนตกในการดำเนินการเตรียมพื้นที่รองรับกิจกรรมต่างๆ เพื่อหลีกเลี่ยงการกัดเซาะ และการ</p> | | | <p>แนวต้นไม้ในพื้นที่โครงการ</p> |

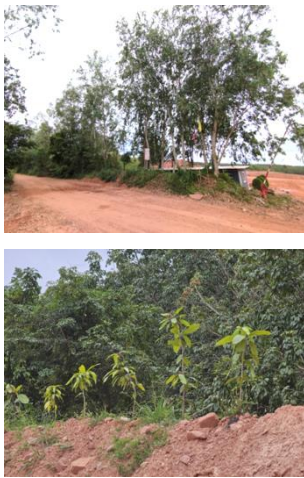
| เงื่อนไขตามมาตรการ | ผลการปฏิบัติตามมาตรการ | ปัญหา อุปสรรค ที่ไม่สามารถปฏิบัติตามมาตรการ และแนวทางแก้ไข | เอกสารอ้างอิง |
|---|---|---|---|
| 1. กำหนดให้ในระหว่างดำเนินโครงการ โครงการจะต้องบำรุงรักษาไม้ยืนต้นและพืชคลุมดินที่ปลูกไปแล้วให้เจริญงอกงามอยู่เสมอ และหากพบว่าบริเวณใดพืชคลุมดินหรือไม้ยืนต้นตาย ควรดำเนินการปลูกซ่อมแซมทันที | <ul style="list-style-type: none"> <li>ผู้รับช่วงการทำเหมืองได้มีการปลูกพืชคลุมดินและไม้ยืนต้นไว้บริเวณพื้นที่เว้นการทำเหมือง บนคันทำนบดิน และพื้นที่ว่างจากการทำเหมือง โดยเลือกกล้าไม้ที่มีอายุมากกว่า 1 ปี มาปลูก พร้อมทั้งดูแลต้นไม้เหล่านั้นให้มีการเจริญเติบโตที่ดีอยู่เสมอ เพื่อเป็นแนวป้องกันผลกระทบด้านฝุ่นละออง เสียง และทัศนียภาพของพื้นที่โครงการ</li> </ul> | - | <ul style="list-style-type: none"> <li>เอกสารแนบ 5 รูปที่ 9</li> </ul> <p>แนวต้นไม้ในพื้นที่โครงการ</p> |

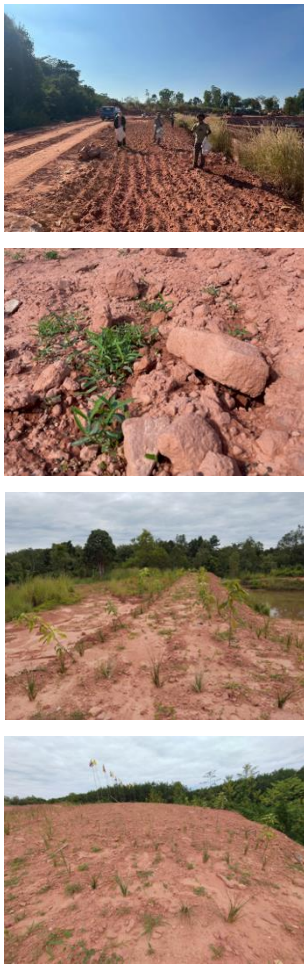
| เงื่อนไขตามมาตรการ | ผลการปฏิบัติตามมาตรการ | ปัญหา อุปสรรค ที่ไม่สามารถปฏิบัติตามมาตรการ และแนวทางแก้ไข | เอกสารอ้างอิง |
|---|---|---|---|
| <ul style="list-style-type: none"> <li>- <b>ช่วงที่ 2</b> บำรุงรักษาสภาพป่าไม้เดิม บริเวณพื้นที่เวนไม่ทำเหมือง และต้นไม้ที่ปลุกไปแล้วในช่วงที่ผ่านมาบริเวณคันทำนบดิน เนื้อที่ประมาณ 12.61 ไร่ และปรับปรุงสภาพหน้าเหมืองชั้นบันไดให้มีเสถียรภาพ และความปลอดภัยจากการชะล้างพังทลาย เนื้อที่ประมาณ 1.45 ไร่</li> <li>- <b>ช่วงที่ 3</b> บำรุงรักษาสภาพป่าไม้เดิม บริเวณพื้นที่เวนไม่ทำเหมือง และต้นไม้ที่ปลุกไปแล้วในช่วงที่ผ่านมาบริเวณคันทำนบดิน เนื้อที่ประมาณ 14.06 ไร่ และปรับปรุงสภาพหน้าเหมืองชั้นบันไดให้มีเสถียรภาพ และความปลอดภัยจากการชะล้างพังทลาย เนื้อที่ประมาณ 0.86 ไร่</li> <li>- <b>ช่วงที่ 4</b> บำรุงรักษาสภาพป่าไม้เดิม บริเวณพื้นที่เวนไม่ทำเหมืองและต้นไม้ที่ปลุกไปแล้วในช่วงที่ผ่านมาบริเวณคันทำนบดิน เนื้อที่ประมาณ 14.92 ไร่ และปรับปรุงสภาพหน้าเหมืองชั้นบันไดให้มีเสถียรภาพ และความปลอดภัยจากการพังทลาย เนื้อที่ประมาณ 1.49 ไร่</li> <li>- <b>ช่วงที่ 5</b> บำรุงรักษาสภาพป่าไม้เดิมบริเวณพื้นที่เวนไม่ทำเหมือง และต้นไม้ที่ปลุกไปแล้วในช่วงที่ผ่านมาบริเวณคันทำนบดิน เนื้อที่ประมาณ 16.41 ไร่ และปรับปรุงสภาพหน้าเหมืองชั้นบันไดให้มีเสถียรภาพ และความปลอดภัยจากการชะล้างพังทลาย เนื้อที่ประมาณ 0.27 ไร่</li> <li>- <b>ช่วงที่ 6 (สิ้นสุดการทำเหมือง)</b></li> </ul> | | | <p>การปลูกพืชคลุมดินเพื่อป้องกันการพังทลายของหน้าดิน</p> |
